**WASSER- UND  
SCHIFFFAHRTSAMT  
Mannheim**

**BUNDESANSTALT  
FÜR WASSERBAU  
Karlsruhe**

**Einrichtung einer Versuchsstrecke mit  
technisch-biologischen Ufersicherungen  
Rhein km 440,6 bis km 441,6,  
rechtes Ufer**

**Zweiter Zwischenbericht  
Erste Monitoringergebnisse 2012  
20.06.2013**

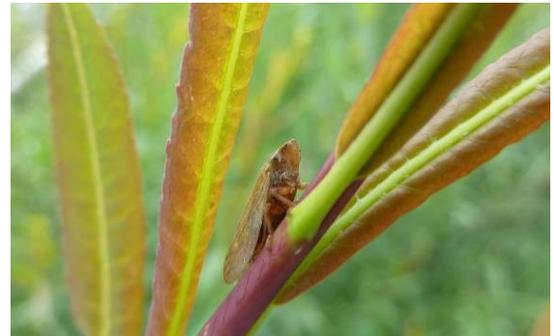
Bild 4.3-12: Weidenschauzikade an jungem Weidentrieb

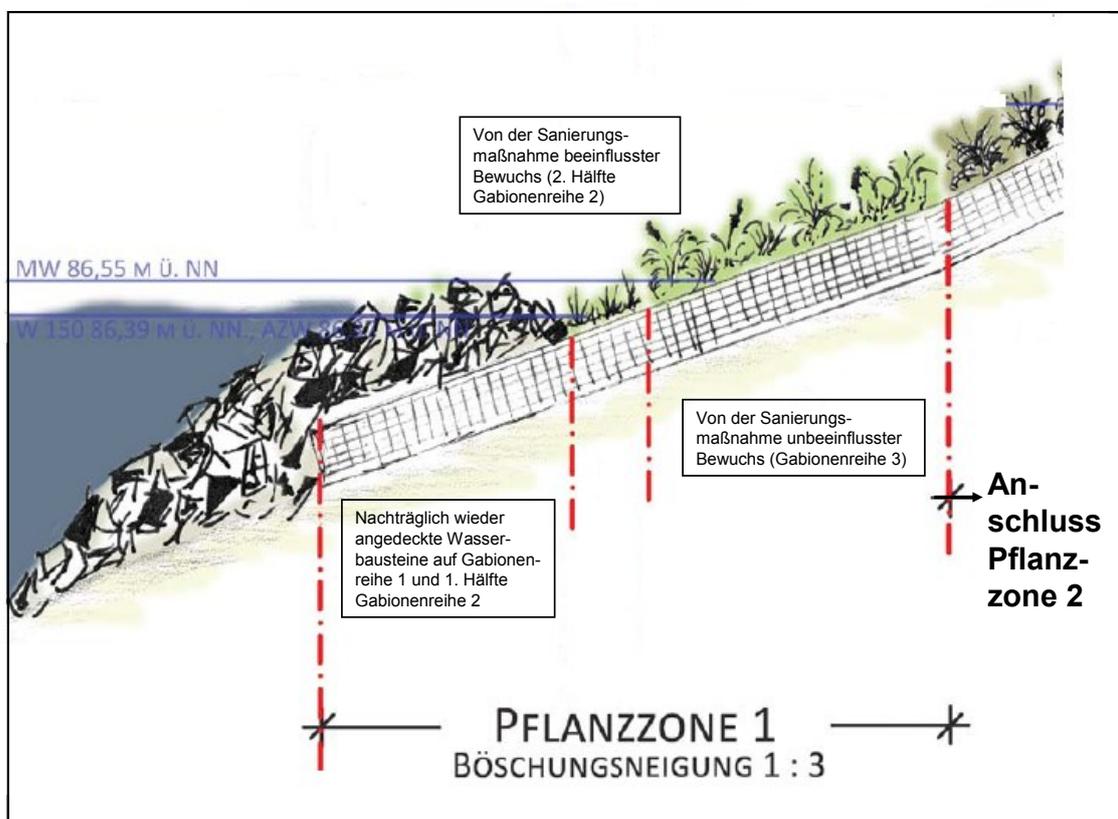
Bild 4.6-4: Querschnittsskizze VF 5a (modifiziert nach (Gondek & Koß, 2013)): Röhrichtgabionen der Pflanzzone 1 mit saniertem unteren Bereich (1 ½ Gabionenreihen mit Wasserbausteinen überdeckt).

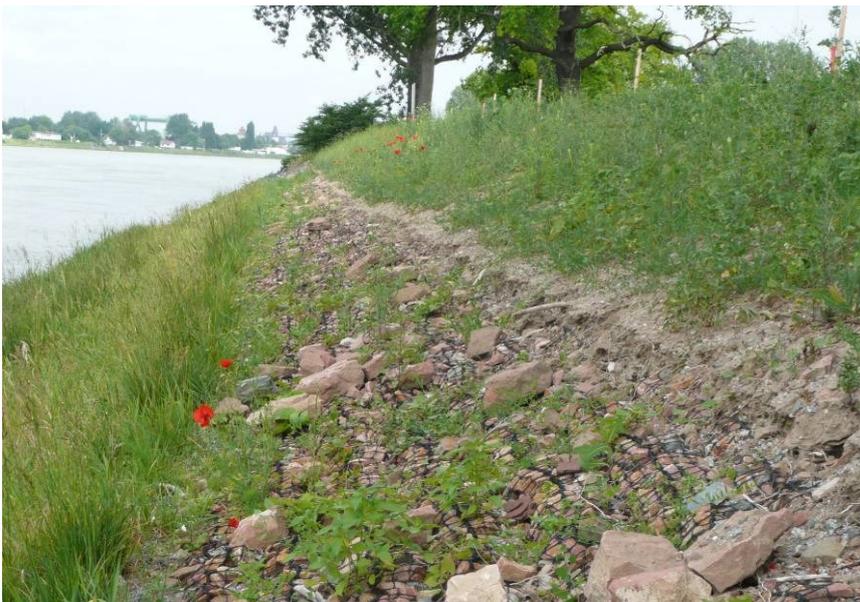
Bild 4.6-9: VF 5a: Steinmatratzen mit Spontanvegetation – unterer Bereich durch HW freigespült, oberer Bereich übererdet (5.6.12)

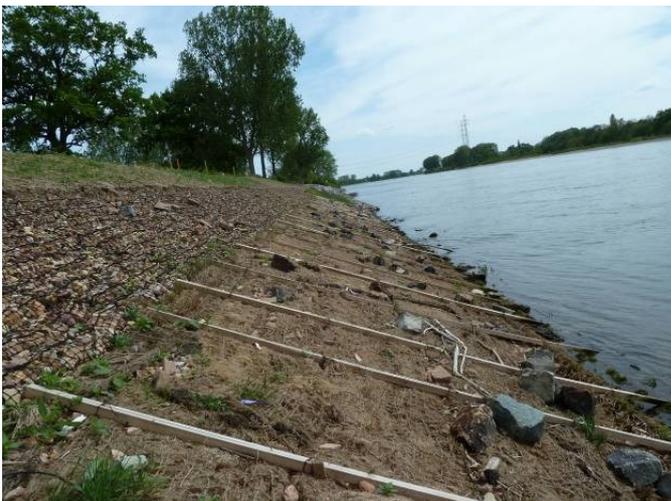
Bereits im Frühjahr waren die Schäden an den Pflanzmatten nach mehreren Hochwassern und starkem Frost in den Wintermonaten erheblich (vgl. Bild 4.6-10). Das Kokosgewebe löste sich überwiegend auf und die Vegetationsentwicklung der vorkultivierten Pflanzen blieb weitestgehend aus. Bei der Juni-Kartierung waren bereits ca. 95% der gepflanzten Arten ausgefallen, eine Unterscheidung der zwei Pflanzzonen war nicht mehr möglich und sinnvoll. Die Gesamtdeckung des Bewuchses betrug nur etwa 10%. Neben vereinzelt Exemplaren des Rohr-Glanzgrases und Rohr-Schwingels traten nur wenige Arten spontan hinzu.

Bei der Oktober-Kartierung wurde der Pflanzmattenbereich nicht mehr mit aufgenommen. Der Bewuchs war vollständig ausgefallen. Für den Ausfall aller vorgezogenen Pflanzen und die mangelhafte Entwicklung eines Spontanbewuchses sind möglicherweise folgende Gründe anzuführen:

Bild 4.6-10: Pflanzmatten in VF 5b mit fast vollständig ausgefallenem Bewuchs und großen Materialschäden (Ende April 2012)

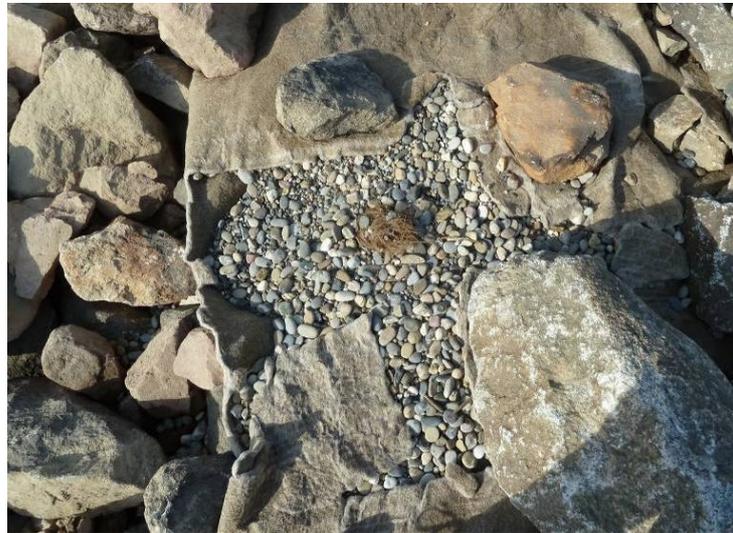
Bild 4.8-5: Röhrichtwalze mit gerissenem Schafwollvlies und offen liegendem Pflanzbult (22.2.12)

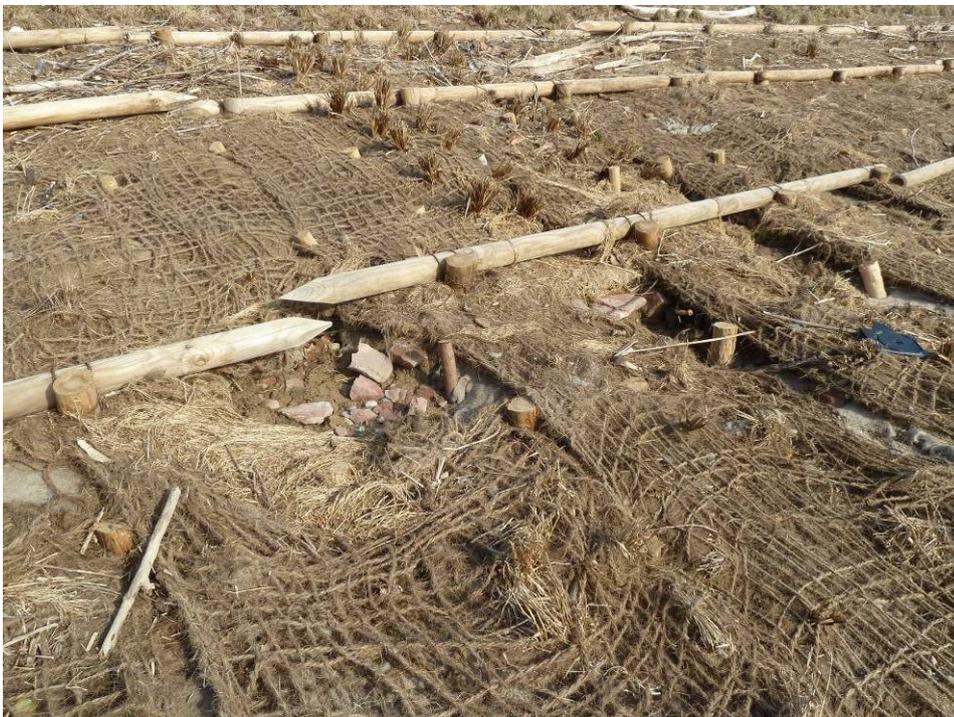
Bild 4.8-6: Gerissene Pflanzmatten und Schafwollvliese mit Bodenaustragsstellen (22.2.12)

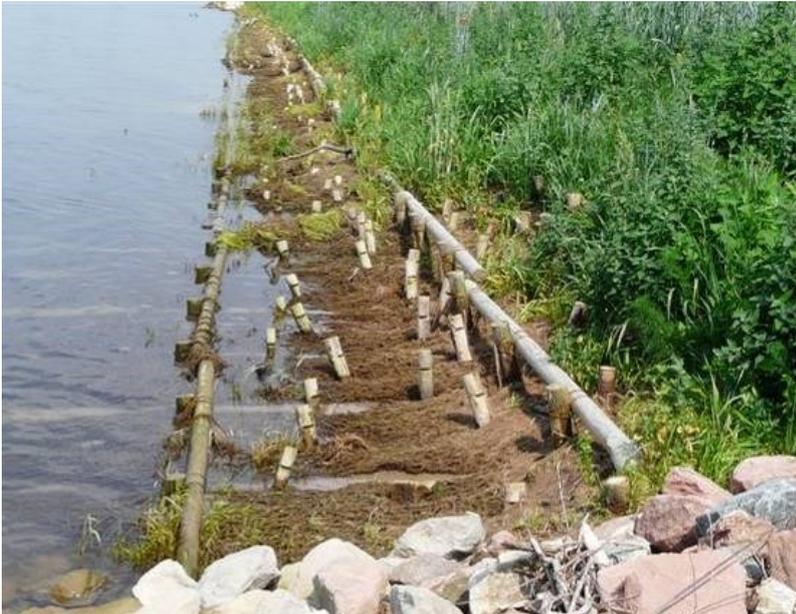
Bild 4.8-9: Stark geschädigte Mattenbereiche und aufgetriebene Pflöcke und Riegelhölzer in VF 7a1 im Bereich um AZW bis AZW +1 m (30.5.12)

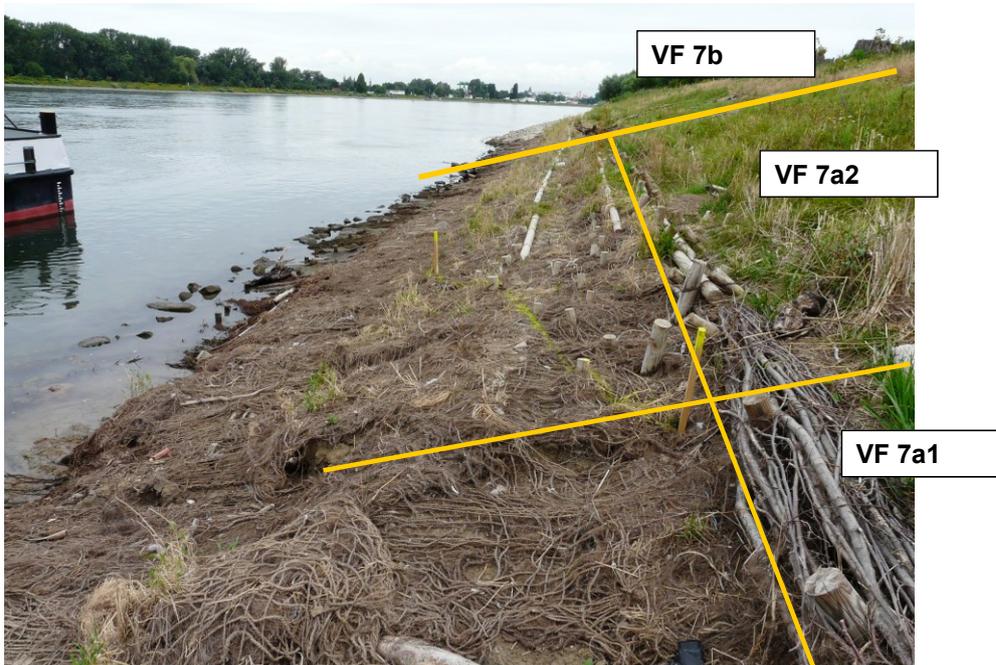
Bild 4.8-10: Nach den hohen Wasserständen (6 Wochen Dauereinstau) aufgetretene Schäden – in VF 7a1/7a2 bis zur Höhe der Totholzfashinen (ca. AZW + 1,7m). Die Schäden in VF 7a1 (Schafwolle) sind dabei erheblicher als in 7a2 (Kunststoffvlies) (Juli 2012; Blick nach stromab).

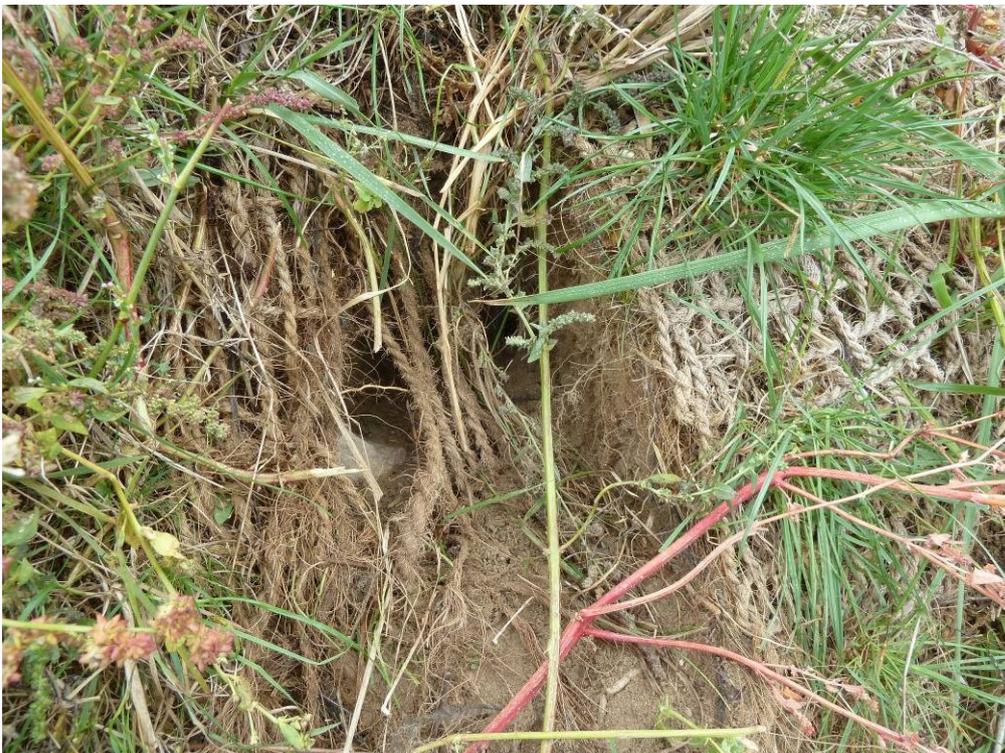
Bild 4.8-21: Wühltätigkeit einer Maus unter zerfressener Kokosmatte in VF 7a1 (10.10.12).

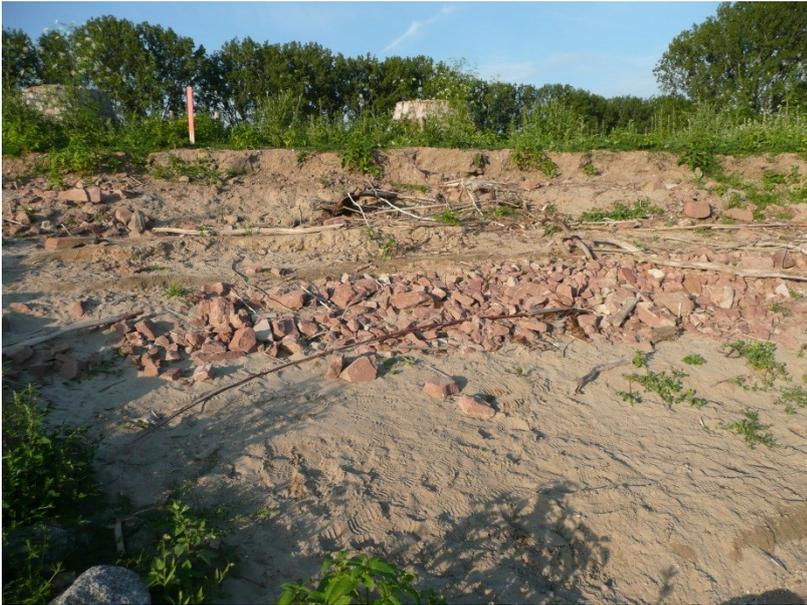
Bild 4.10-10: Erosionsbereich kurz vor der Ausfachungsbühne (06.06.2012)

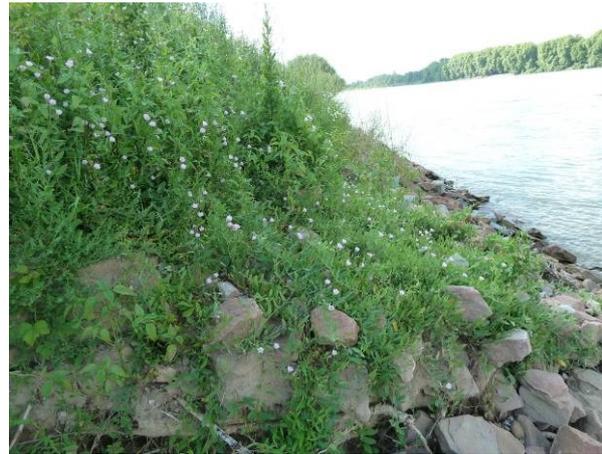
Bild 4.10-13: Dominierendes Vorkommen von Acker-Winde in der oberen Böschungszone (10.7.12)

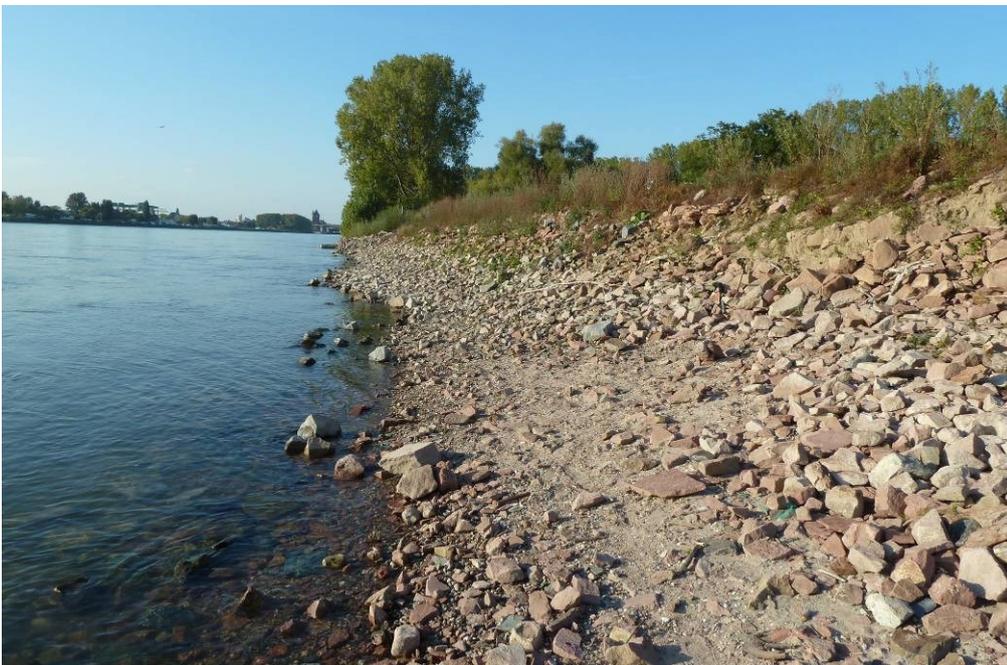
Bild 4.10-17: Zustand des VF im Okt. 2012. Der relativ dichte Bewuchs in der oberen BZ bietet Schutz vor weiterer Erosion im Übergangsbereich zu den Setzstangen.

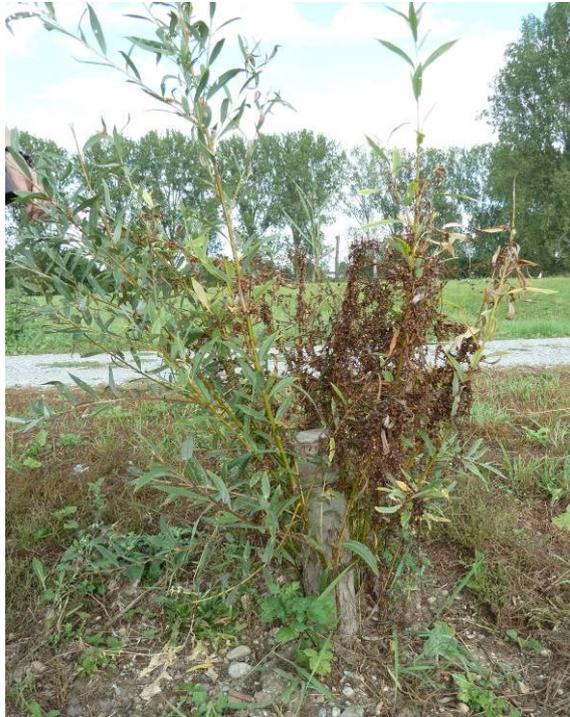
Der festgestellte schädigende Einfluss der Pappel-Seide auf die jungen Weiden und die anderen Pflanzen muss weiterhin beobachtet werden.

Bild 4.10-18: Mit Pappel-Seide befallene Weidensetzstange (14.9.12)
