# **Ufersicherungen mit Pflanzen an großen Schiffahrtsstraßen – Erste Ergebnisse zur Stabilität aus einem Naturversuch am Rhein**

Dipl.-Ing. P. Fleischer, Dr.-Ing. R. Soyeaux, Bundesanstalt für Wasserbau, Karlsruhe

HTG-Kongress 2014

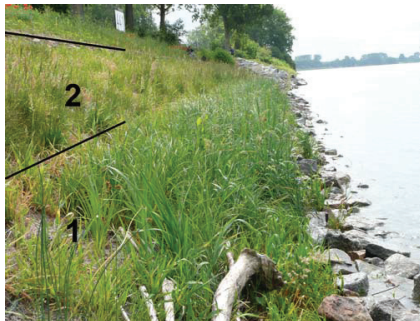
Die eingebrachten Pflanzen mussten 2012 erst ausreichend Wurzeln bilden, um stabil im Untergrund verankert zu sein. Generell lässt sich feststellen, dass die Uferschutzmaßnahmen, die neben den Pflanzen auch technische Bestandteile (z.B. Wasserbausteine) besitzen – wie die Röhrichtgabionen und Steinmatratzen im Versuchsfeld 5 –, aufgrund ihres größeren Eigengewichts von Anfang an stabiler waren als die Ufersicherungen nur mit Pflanzen. Sie konnten sich deshalb insgesamt gut entwickeln. Auf zusätzliche Befestigungen konnte hier verzichtet werden. Der für das Wurzelwachstum erforderliche flächige Kontakt zum Untergrund war von Anfang an gegeben. Die Röhrichtgabionen konnten sich auf der 1:2,5 geneigten Böschung gut entwickeln. Negativ hat sich allerdings der relativ lange ununterbrochene Überstau (ca. 6 Wochen) des unteren Böschungsbereiches auf die Pflanzenvitalität ausgewirkt. Bild 8 zeigt den Zustand dieses Bereiches (gekennzeichnet mit „1“) vor dem Überstau, Bild 9 unmittelbar danach. Langfristig konnten sich die Pflanzen jedoch wieder erholen. Die Uferschutzfunktion war durchgehend gegeben.

Bild 8: VF 5, unterer Uferbereich am 06.06.2012 (Blick stromauf)

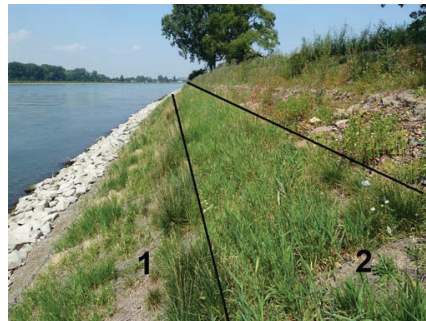
Bild 9: VF 5 Ende Juli 2012 nach 6-wöchigem Überstau (Blick stromab) – Vitalitätsverlust

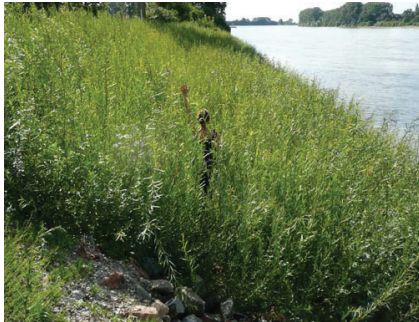
Die Weidenspreitlagen in VF 2 und VF 3 (überwiegend Purpur- und Silberweide) haben sich auf der 1:3 geneigten Böschung flächendeckend insgesamt gut entwickelt (Bild 10 im Vgl. zu Bild 7). Bis Oktober 2012 wurden Triebblängen von bis zu 2,50 m erreicht. Trotz wiederholtem Überstau wurden nur begrenzte Bodenverlagerungen festgestellt. Im November 2012 erfolgte

Bild 10: Weidenspreitlagen in VF 3 (Juli 2012)

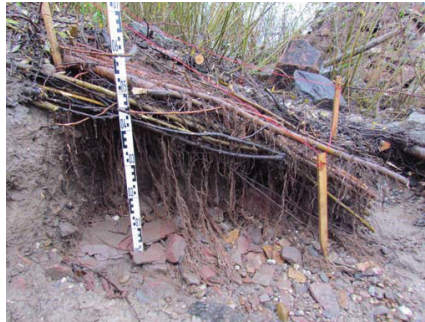
am unterstromigen Ende von VF 3 eine erste Aufgrabung der Weidenwurzeln, um deren Entwicklung beurteilen zu können. An zwei Stellen der Böschung in verschiedenen Höhen wurden die Wurzeln auf einer Fläche von ca. 1,0 m x 0,5 m freigelegt (Bild 11). Dabei zeigte sich, dass sich bereits nach der ersten Vegetationsperiode ein relativ dichtes Wurzelwerk mit Wurzellängen bis ca. 60 cm entwickelt hatte. Aufgrund dieser Wurzel Ausbildung kann davon ausgegangen werden, dass sich oberflächennah die Scherfestigkeit des Bodens bereits deutlich erhöht hat. Außerdem hat sich im Bereich der verlegten Weidenäste eine wenige Zentimeter dicke Schicht aus feinen, verflochtenen Wurzeln gebildet, die zunehmend einen besseren Schutz vor Oberflächenerosion bietet. Weitere Ausgrabungen, auch in anderen Versuchsfeldern, sind in den nächsten Jahren geplant.

Bild 11: Wurzel aufgrabung in VF 3 (20.11.2012)

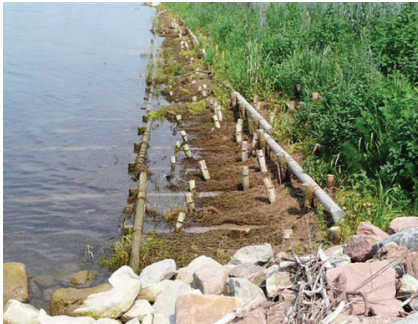
Die Pflanzmatten mit vorkultivierten Pflanzen der Ufer- und Röhrichtzone – eingebaut im VF 7 auf verschiedenen Filtermatten (Schafwollvlies, Kunststoffvlies, Kokosgewebe) bei einer Böschungsneigung von 1:3 – konnten sich dagegen in den wiederholt und zum Teil lange eingestauten Bereichen nicht gut entwickeln. Durch die nur punktuellen (Pflöcke) und linienförmigen (Querriegel) Befestigungen war ein flächiger Kontakt zwischen Pflanzmatten und Boden bei Belastung durch Auftrieb und Wellen nicht dauerhaft zu gewährleisten. Bei Überstau hoben und senkten sich die Pflanzmatten unter diesen Belastungen zwischen den Befestigungen, sodass die Wurzeln der vorgezogenen Einzelpflanzen nicht in den Untergrund einwachsen konnten bzw. erste feine Wurzeln wieder abgerissen wurden. Lose und herausgezogene Pflöcke mussten wiederholt erneuert werden. Bild 12 zeigt den unteren Böschungsbereich im VF 7, der bis etwa 1 m über AZW lange eingestaut und wesentlich stärkeren hydraulischen Belastungen infolge Schifffahrt ausgesetzt war. Im Vergleich zu dem gut entwickelten Bewuchs im darüber liegenden Böschungsbereich ist hier die Pflanzmatte z. T. zerstört und weitestgehend ohne Bewuchs, die darunterliegende Filtermatte liegt teilweise frei. Das bereichsweise verwendete Schafwollvlies hat sich wesentlich schneller abgebaut als erwartet, sodass hier schon kein Erosionsschutz mehr gegeben war. An der freien Lage der Querriegel ist auf Bild 12 deutlich zu erkennen, wie Bodenerosion stattgefunden hat. Deshalb musste zur Gewährleistung der Böschungsstabilität der untere Böschungsbereich lokal bereits wieder mit Wasserbausteinen abgedeckt werden.

Bild 12: Pflanzmatten im VF 7 im unteren stark belasteten Böschungsbereich (30.05.2013)

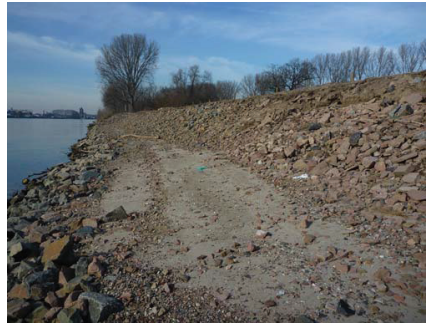
Das Versuchsfeld 9, das nach Rückbau der Steinschüttung oberhalb AZW ohne Ufersicherung blieb, zeigt, dass bei den gegebenen hydraulischen Belastungen ohne jeglichen Uferschutz – wie erwartet – zunehmend Erosionen auftreten (Bild 13). Ob das Hinterland in diesem begrenzt dynamischen Uferabschnitt durch die am Böschungsübergang

Bild 13: VF 9 ohne Böschungsschutz (22.02.2012)
