**WASSER- UND
SCHIFFFAHRTSAMT
Mannheim**

**BUNDESANSTALT
FÜR WASSERBAU
Karlsruhe**

**Einrichtung einer Versuchsstrecke mit
technisch-biologischen Ufersicherungen
Rhein km 440,6 bis km 441,6,
rechtes Ufer**

**Vierter Zwischenbericht
Monitoringergebnisse 2014
31.07.2015**

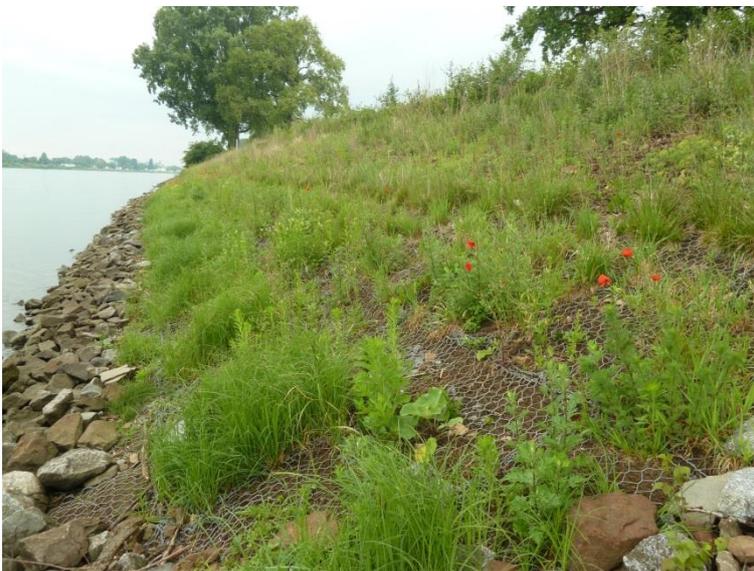
Bild 14 zeigt, dass Pflanzzone 1, wie bereits 2013 beschrieben, wechselnde Teilflächen mit Bewuchs und Bewuchsausfall aufweist. Neben vereinzelt Vorkommen der ursprünglich gepflanzten Arten wie Rohr-Glanzgras, Seggen, Ufer-Wolfstrapp und Blut-Weiderich – durchmischt von wenigen spontan eingewanderten krautige Arten – konnten sich lediglich die Seggen mit höheren Deckungsgraden in diesem Bereich halten. Während noch im Frühjahr 2014 eine Gesamtdeckung von 65% (davon Deckung Seggenbewuchs ca. 55%) erreicht werden konnte (Bild 14), nahm diese zum Spätsommer jedoch stark ab, so auch der Seggenbewuchs, der zu diesem Zeitpunkt nur noch eine Deckung von ca. 30% bei 35% Gesamtdeckung erreichte (Bild 15).

Bild 14: Röhrichtgabionenbewuchs im Frühjahr (25.5.14)

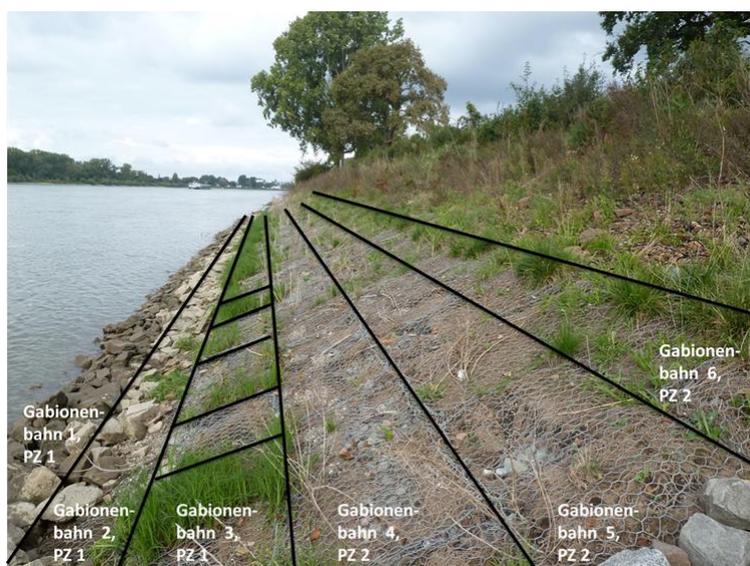
Bild 15: Röhrichtgabionenbewuchs („uferparallele Gabionenbahnen“) im Spätsommer (24.9.14) (PZ= Pflanzzone)

Im Gelände wurde der Bewuchsausfall in den einzelnen Gabionenbahnen (Bild 15) mittels der gut abgrenzbaren Umdrahtung in Form einzelner sichtbarer Quadratfelder (Bild 16, im Folgenden „Gabionenquadrate“ genannt) bilanziert. Dabei wurden die bis zum September 2014 „nicht“, „kaum“ und „gut bewachsenen“ Gabionenquadrate (Bild 17) voneinander unterschieden und ausgezählt.

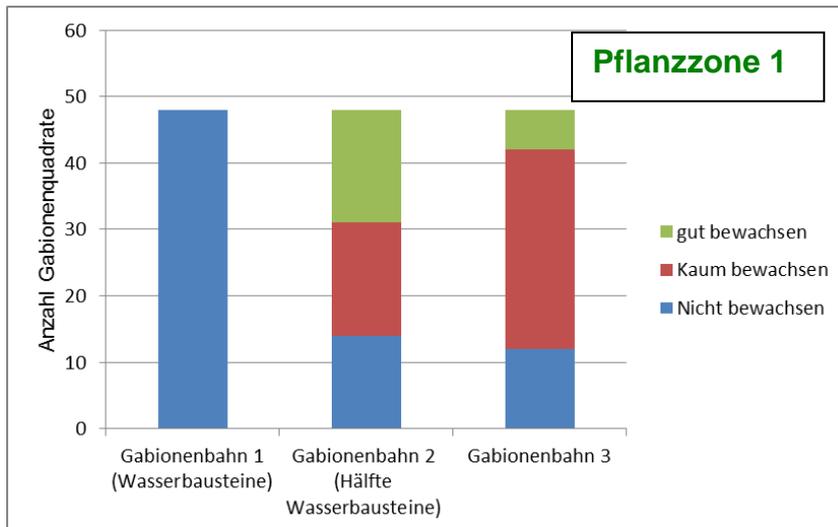
Bild 18 zeigt die Bilanzierung des Bewuchsausfalls von Pflanzzone 1. Auch hier ist zu erkennen, dass die „nicht“ bis „kaum bewachsenen“ Gabionenquadrate deutlich überwiegen. Insgesamt nahm weiterhin die Artenzahl von 33 Arten im Frühjahr auf 5 Arten im Spätsommer stark ab.

Bild 18: Pflanzlicher Bewuchs der Röhrichtgabionen (Pflanzzone 1) am 25.9.2014

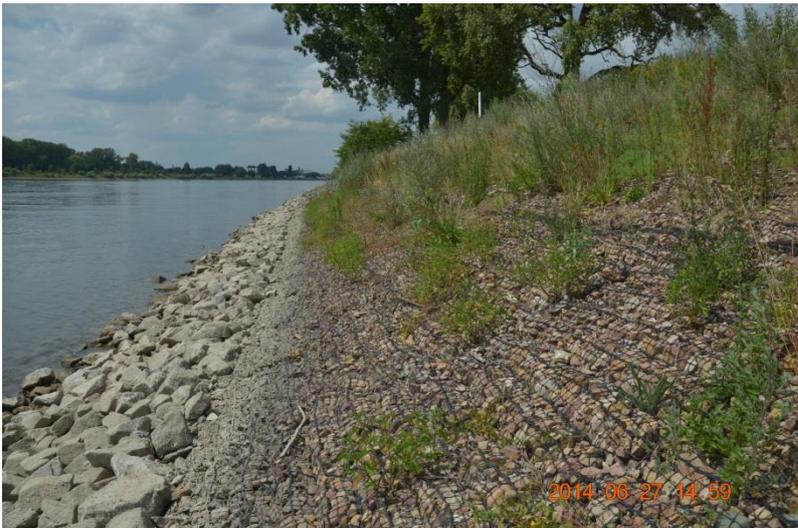
Die Steinmatratzen selbst liegen sehr stabil auf der Böschung und gewährleisten unabhängig vom Bewuchs durch ihr Eigengewicht und den erosions- und filterstabilen Aufbau in sich und zum Untergrund nach wie vor die Uferstandsicherheit. Eine weitere Beobachtung, insbesondere der weiteren natürlichen Sukzession im unteren Böschungsbereich, erfolgt im Rahmen des Monitoring.

Bild 20: Geringfügig bewachsene Steinmatratzen im unteren Bereich von VF 5b nach Entfernung der Pflanzmatten 2013 (27.6.2014)

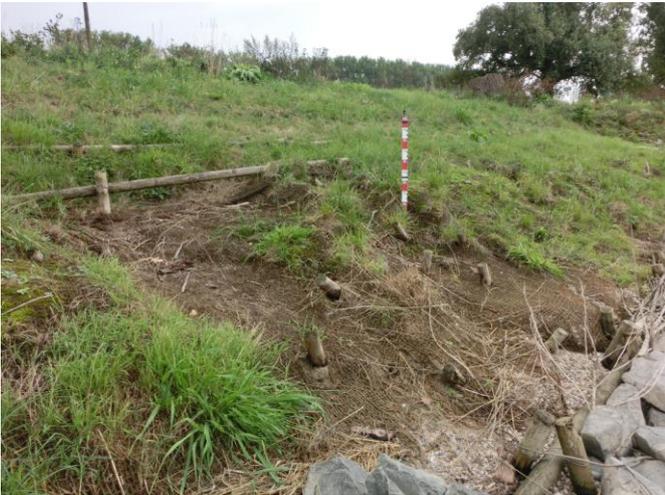
hier am häufigsten eingestauten Bereich. Es handelt sich um lokale Vertiefungen infolge weiteren Materialaustrags, die ohne Bewuchs sind und zum Teil noch von Kokosgeweberesten überspannt werden (Bild 22). Die meisten und größten Schadstellen befinden sich am oberstromigen Beginn des VF 7a zwischen km 441,205 und km 441,225. Die Schadstellen wurden im September 2014 vom Abz. Worms eingemessen. Danach betragen die größten Abmessungen etwa 3,60 m x 3,20 m x 0,40 m (Bild 22). Bisher ist keine akute Gefährdung der Uferstandsicherheit gegeben. Da jedoch von einer Zunahme der Schäden beim nächsten Hochwasser auszugehen ist, werden die Schadstellen zunächst intensiv beobachtet. 2015 wird über eine Sanierung entschieden.

Bild 22: Größte Schadstelle im VF 7a1 (22.09.2014)

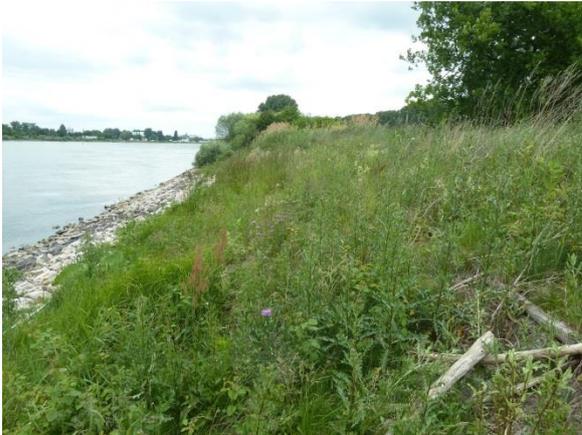
Die gut entwickelten Pflanzmatten im VF 7b und 7c sind derzeit in einem stabilen Zustand und stellen in Verbindung mit der Steinschüttung im unteren Böschungsbereich einen guten Uferschutz dar. Hier gibt es nur eine einzige kleine Schadstelle ähnlich den im VF 7a beschriebenen, die ebenfalls weiter beobachtet wird.

Bild 23: VF 7b Ende Mai 2014

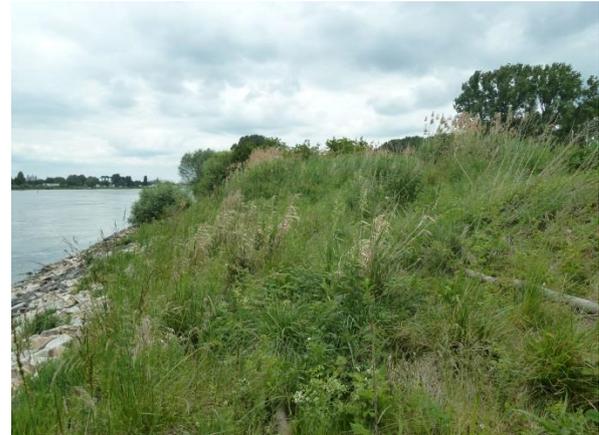
Bild 24 VF 7c Ende Mai 2014

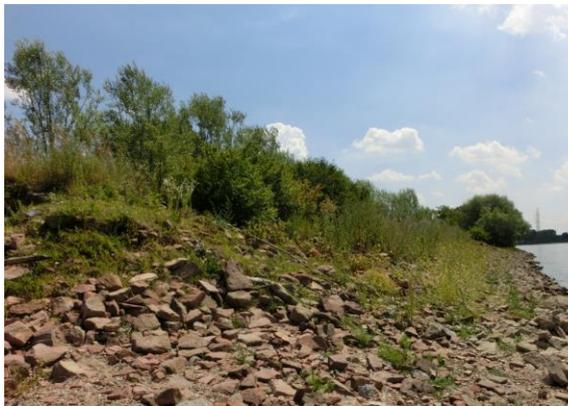
Das Versuchsfeld 9 blieb nach Rückbau der Steinschüttung ohne Böschungsschutzmaßnahmen. Die 2012 und 2013 aufgetretenen Hochwasserereignisse mit Wasserständen, auch bis über das angrenzende Gelände, haben bei gleichzeitiger Schifffahrtsbelastung zu einer ständig zunehmenden Erosion im gesamten Böschungsbereich geführt. Feinere Bestandteile in Sand- und zum Teil Kies Korngröße wurden besonders in den häufig und lange eingestauten Bereichen erodiert, so dass im Erscheinungsbild die aus dem Untergrund freigespülten Steine überwiegen. Da 2014 eher ausgeglichene Wasserstände um Mittelwasser herrschten und nur zwei Hochwasserereignisse mit maximalen Wasserständen bis ca. AZW+2,50 (im VF 9 bis etwa 1 m unter Geländeoberkante) im Juli 2014 stattfanden (Bild 4), ist im Vergleich zu den Vorjahren weniger Erosion und auch überwiegend nur in den unteren Böschungsbereichen aufgetreten. Die Vegetation konnte sich in den oberen Bereichen unbeeinflusst von Hochwasser gut weiterentwickeln (Bilder 26 und 27).

Bild 26: VF 9 am 03.07.2014 (vor Hochwasserereignis)

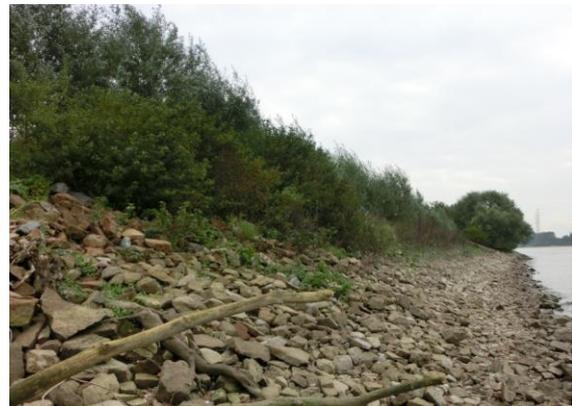
Bild 27: VF 9 am 22.09.2014 (nach Hochwasserereignis)

Der untere Böschungsbereich weist nach wie vor nur wenige Arten mit einer geringen Gesamtdeckung von ca. 5 % auf (Bild 26 und 27).

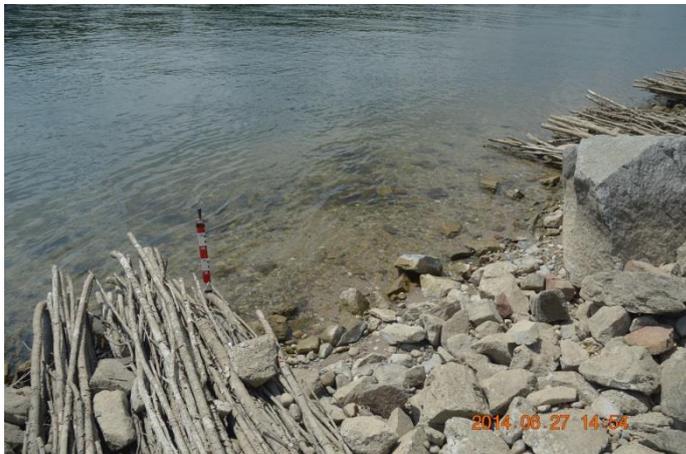
Wie auch im Jahr zuvor konnten im unteren und mittleren Böschungsbereich nur wenige Arten mit einer geringen Gesamtdeckung von < 5% erfasst werden. Diese Böschungsbereiche unterscheiden sich hinsichtlich der pflanzlichen Besiedlung somit kaum von den beiden Referenzstrecken, obwohl sie nach wie vor mehr Substratvielfalt bieten. Im September 2014 wurde der Kiesanteil noch auf 20% geschätzt, während kaum noch Sand (ca. 2%) im häufiger eingestauten unteren und mittleren Bereich vorzufinden war. Die Wasserbausteine und großen Steinblöcke dominieren den genannten VF-Bereich. Dennoch konnte auch 2014 festgestellt werden, dass sich die erodierten feineren Kornfraktionen des Sand-Kies-Gemisches weiterhin zwischen den Totholzfächinen ablagerten und dort einen flach auslaufenden Wasserbereich bilden (vgl. Bild 37). Dieser bietet zusammen mit den Totholzfächinen Uferstrukturen und somit kleinräumige Habitate, die in den Referenzstrecken fehlen.

Bild 37: Sand-/Kiesablagerung im Bereich der Totholzfächinen (27.6.14)

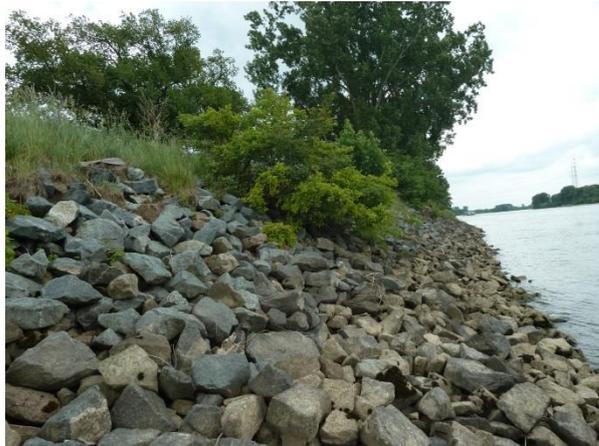
Bereits in den Monitoringperioden 2012 und 2013 konnten nur noch Reste des durch die Wasserstandsschwankungen und Hochwässer erodierten Oberboden-Alginatgemischs und eingebrachten Kiesel im Lückensystem der Steinschüttung nachgewiesen werden (BAW, BfG, WSA-MA, 2014; BfG, 2014a). 2014 konnten im unteren und mittleren Böschungsbereich weder Alginat noch Bewuchs vorgefunden werden, weshalb sich diese Bereiche nicht mehr von den Referenzstrecken unterscheiden (Bild 39). Die spärliche Grasnarbe, die sich 2012 und 2013 aufgrund des selteneren Einstaus im oberen Böschungsbereich auf den Alginatresten ausbilden konnte, erreichte im Untersuchungszeitraum 2014, wie im Vorjahr, eine Gesamtdeckung von ca. 15%. Die Pflanzendecke setzte sich nach wie vor überwiegend aus Grünlandarten wie Weidelgras, Knäuelgras, Glatthafer (aus der ursprünglichen Nassansaat stammend), aber auch Rohr-Schwengel und Kratzbeere und vereinzelten Kräutern zusammen (Bild 40). Aus pflanzenökologischer Sicht stellt der verbliebene Böschungsbereich mit standorttypischer Gräser-/Kräuternarbe einen im Vergleich zur Referenzstrecke kleinräumig aufgewerteten Bereich dar.

Bild 39: Maßnahmenbereich unterscheidet sich nur noch geringfügig von Referenzstrecke (25.5.14)
