**Versuchsstrecke mit  
technisch-biologischen Ufersicherungen  
Rhein - km 440,6 bis km 441,6  
rechtes Ufer**

**Teilbericht  
Standicherheit und Unterhaltung  
Monitoringergebnisse: 11/2012 bis 10/2013**

**FuE-Projekt (BAW/ BfG)  
A39520410151**

Karlsruhe, 30.03.2015

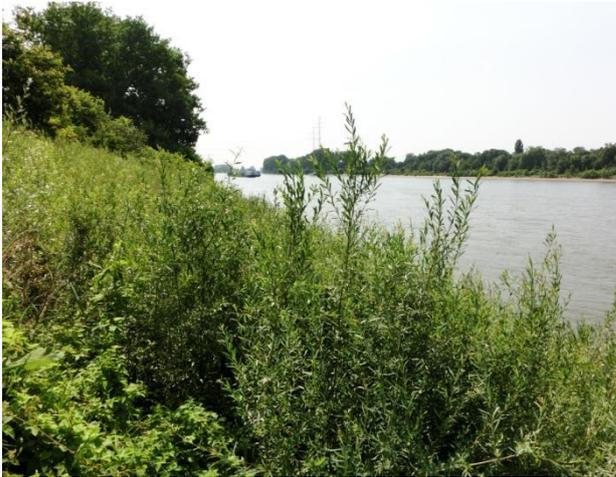
Der 2013 ca. 10 Wochen andauernde Überstau bis etwa AZW + 1,50 m und erstmals ein 6-tägiger Einstau bis über die Geländeoberkante konnten von den bereits gut entwickelten Weidenspreitlagen ohne signifikante Schäden aufgenommen werden (Bild 5). Triebtlängen bis zu 3 m und Deckungsgrade bis 90 % (insbesondere im wuchskräftigsten mittleren Böschungsbereich) wurden bis Oktober 2013 in beiden Versuchsfeldern erreicht (BfG, 2014).

Bild 5: VF 3 am 16.7.2013 nach langem Überstau im Frühjahr

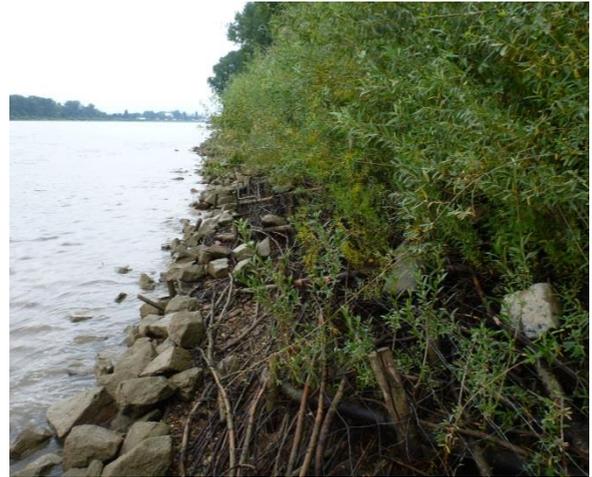
Der sehr häufig eingestaute (Tab. 3) und dementsprechend hydraulisch am meisten belastete untere Böschungsbereich (von AZW – 0,5 m bis etwa AZW + 1 m) hat sich jedoch etwas schlechter entwickelt als die darüber liegenden Bereiche. Die Weidendeckung ist hier weiter geringer und die Weidentriebe sind weniger vital und kürzer (Bild 6). Im Vergleich der beiden Versuchsfelder erscheint die Wuchsleistung der Weiden im unteren Böschungsbereich bei VF 3 etwas besser zu sein (BfG, 2014). Die Art der Verlegung der Weidenäste im VF 3 – quer zur Fließrichtung – hat den Vorteil, dass das unterste Querriegelholz nahe AZW parallel

zur Uferlinie verläuft. Dadurch sind eine linienförmige Befestigung und ein entsprechend gutes Anwachsen der Weiden im untersten Böschungsbereich gegeben. Bei der Diagonalverlegung erreichen die Querriegelhölzer nur mit ihren unteren Enden etwa im 1 m Abstand den relevanten unteren Böschungsbereich. Dadurch bilden sich Sprosse und Wurzeln bevorzugt punktuell, so dass der Boden hier nicht so gut vor Erosion geschützt ist wie im VF 3.

Bild 6: VF 2 am 26.8.2013 - unterer Bereich mit deutlich geringerer Triebentwicklung

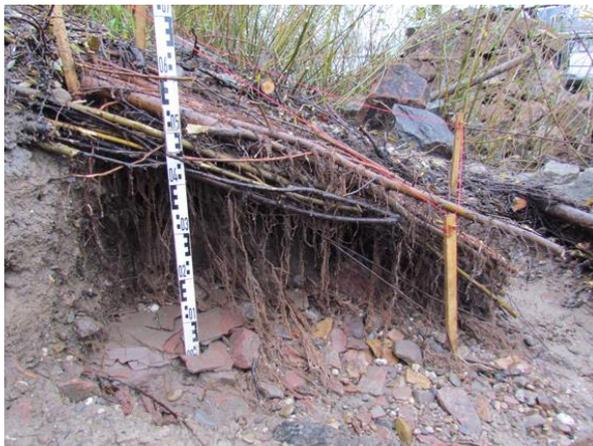
Bild 7: Wurzelgrabung im November 2012 bei km 440,950 (VF 3)

Bei einer Wurzelgrabung im Versuchsfeld 3 (Bild 7) konnte bereits im November 2012, d. h. nach einer Vegetationsperiode, im unteren Böschungsbereich ein gut ausgebildetes Wurzelwerk mit hohem Anteil an Feinwurzeln bei Einzelwurzellängen bis 60 cm nachgewiesen werden (BAW, BfG, WSA-MA, 2013). Es kann davon ausgegangen werden, dass die 2013 vorhandenen Wurzeln bereits signifikant zur Erhöhung der Scherfestigkeit des anstehenden

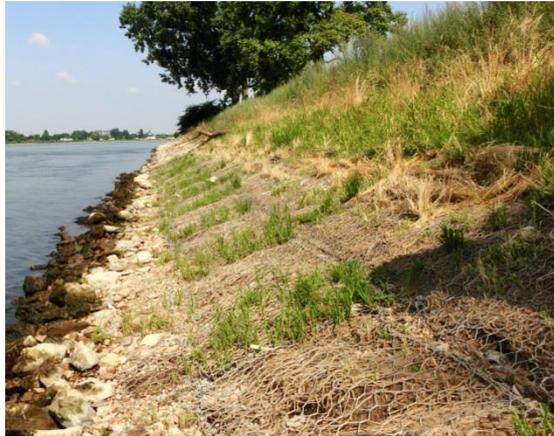
Insgesamt konnten sich die in den Röhrichtgabionen vorgezogenen Pflanzen zunächst gut entwickeln (BAW, BfG, WSA-MA, 2013). Durch wiederholte Hochwasser 2013 wurden sie jedoch immer wieder geschwächt. Besonders der 10-wöchige ununterbrochene Überstau bis fast zum oberen Ende der Gabionen (AZW + 1,70 m) im Frühjahr 2013 bei gleichzeitigen Einwirkungen infolge Schifffahrt und eine unmittelbar anschließende Trockenperiode bis Ende August 2013 belasteten die Pflanzen sehr stark (BfG, 2014). Im Gegensatz zu 2012 konnten sich nicht mehr alle Pflanzenarten von der Schädigung erholen (Bild 8). Während sich die dominant gepflanzten Seggen in den unteren Gabionenreihen (Pflanzzone 1: AZW – 0,5 m bis AZW + 0,5 m) und die dominant gepflanzten Arten Rohr-Schwengel und Rohr-Glanzgras in den oberen Gabionenreihen (Pflanzzone 2: AZW + 0,5 m bis AZW + 1,70 m) überwiegend gut halten konnten, fielen einige der vorkultivierten Arten fast gänzlich aus (BfG, 2014).

Bild 8: Röhrichtgabionen (VF 5a) nach andauerndem Überstau (15.7.2013)

Der Ausfall von Pflanzenarten führte dazu, dass große Teilbereiche der Gabionen nicht mehr bewachsen und bewurzelt sind (Bild 8). Dadurch traten auch an den Gabionen selbst vermehrt lokale Schäden auf. Das jetzt teilweise freiliegende Kokosgewebe, das die Steine und den Boden innerhalb der Drahtummantelung umfasst, ist durch die hydraulischen Belastungen örtlich zerstört worden. Dadurch konnten lokal innenliegender Boden und Kies ausgespült werden (Bild 9). Ohne einen schützenden Bewuchs und dessen Wurzelgeflecht können diese Prozesse weiter zunehmen, so dass letztendlich die Uferschutzfunktion der Gabionen langfristig gefährdet sein kann. Der Erfolg der Bauweise hängt deshalb entscheidend auch von den eingebauten Pflanzenarten und deren langfristiger Entwicklung ab.

Da die Gabionen mit ihrem Flächengewicht und dem filterstabilen Aufbau zum Untergrund trotz des lokalen Pflanzenausfalls und der beobachteten lokalen Schäden die Uferstandssicherheit weiterhin gewährleisten, waren Unterhaltungs- bzw. Sanierungsarbeiten 2013 nicht erforderlich. Der Zustand der Gabionen und die weitere Entwicklung der Pflanzen – ggf. Regenerierung und Ausbreitung der Seggen und des Rohr-Schwingels oder auch spontane Neuansiedlungen – müssen jedoch weiter beobachtet werden.

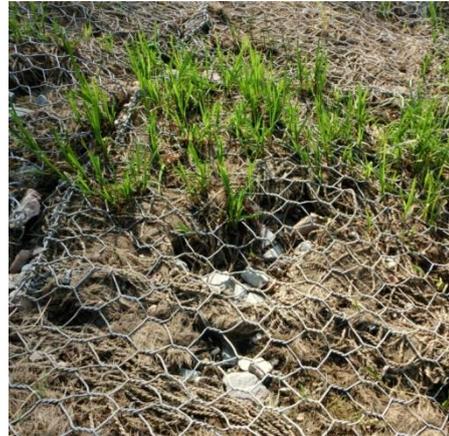
Bild 9: Lokale Schäden an den Gabionen im VF 5a (15.7.2013)

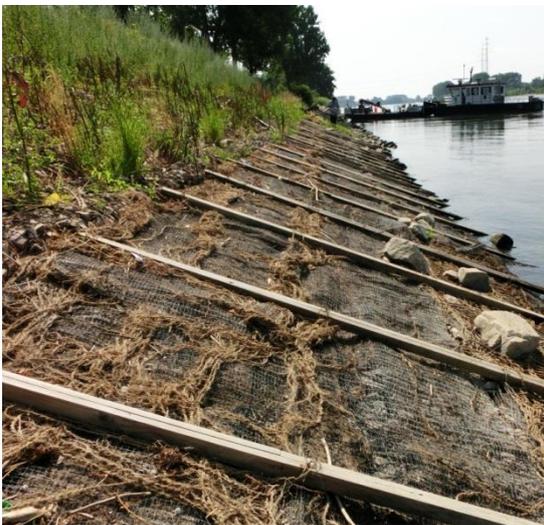
Als mögliche Ursachen für das gescheiterte Anwachsen der in den Pflanzmatten vorgezogenen Pflanzen und das Ausbleiben einer natürlichen Sukzession, wie sie auf den Steinmatratzen ohne Pflanzmatten im oberen Böschungsbereich erfolgte, sind mehrere zusammenwirkende Faktoren zu nennen: Die Trägerkokos- und Filtermatten mit den Einzelpflanzen haben kaum ein Eigengewicht, sie sind nur punktuell und linienförmig auf der Böschung befestigt. Bei Überstau geraten sie unter Auftrieb, gleichzeitig wirken Wellen und Strömungen infolge Schifffahrt. Dies führt zu ständigen Druckwechseln („Pumpeffekten“), wodurch sich die leichten Matten zwischen den Befestigungen heben und senken. Ein beständiger flächiger Kontakt zwischen Matten und Untergrund ist dadurch nicht zu gewährleisten. Das notwendige Eindringen und Verankern der Wurzeln im Untergrund wird erschwert bzw. ganz verhindert. Möglicherweise bei niedrigen Wasserständen in den Untergrund gewachsene Einzelwurzeln reißen bei Überstau wieder ab. Das Kokosgewebe in den Matten wird nach und nach durch die hydraulische Belastung zerstört (Bild 10).

Bild 10: Pflanzmatten auf Steinmatratzen (VF 5b) nach Hochwasserereignissen (15.7.2013)

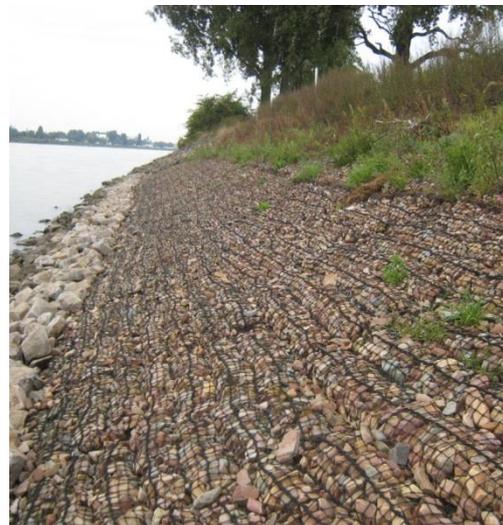
Bild 11: Steinmatratzen (VF 5b) nach Rückbau der Pflanzmatten (4.10.2013)

Eine ökologische Aufwertung der Steinmatratzen wird nach Entfernung der Pflanzmattenreste - ähnlich wie im oberen Böschungsbereich (Bild 11) - durch natürliche Sukzession angestrebt. Diese setzte im Untersuchungszeitraum bereits geringfügig ein. Eine weitere Beobachtung erfolgt im Rahmen des Monitoring.

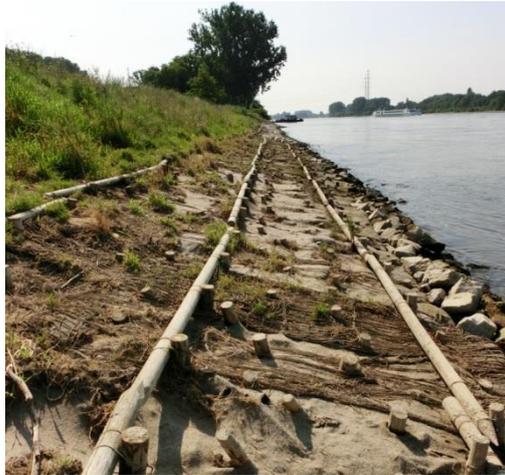
Der 2013 aufgetretene lange, ca. 10-wöchige ununterbrochene Einstau der Pflanzmatten bis AZW + 1,50 m im Frühjahr von Mitte April bis Ende Juni und die sich unmittelbar anschließende Trockenperiode bis Ende August wirkten sich weiter negativ auf den Zustand der Pflanzmatten auf Schafwoll- bzw. Kunststoffvlies im unteren Böschungsbereich (bis AZW + 1,70 m) aus. Die einzelnen Pflanzen verloren zunehmend an Vitalität. Unter den vorherrschenden hydraulischen Belastungen konnten sich keine ausreichenden Wurzeln bilden und sich im Boden verankern, um den notwendigen Verbund mit dem Untergrund zu erreichen. Ähnlich wie bei den auf den Steinmatratzen befestigten Pflanzmatten im VF 5b (Kap. 3.4.3) führten auch hier Auftrieb, Wellen- und Strömungsbelastungen bei Überstau zu ständigen Druckwechseln („Pumpeffekte“), die die Matten permanent hoben und senkten und dadurch Wurzeln immer wieder abreißen ließen. Der dauerhaft erforderliche flächige Kontakt zwischen Pflanzmatten, Filtermatten und Untergrund konnte in den häufig eingestauten unteren Böschungsbereichen nicht erreicht werden. Die Befestigungen - Pflöcke und Querriegel - wurden zum Teil immer wieder herausgezogen. Pflanzen und Wurzeln konnten sich dementsprechend nicht, wie gewünscht, entwickeln und gingen zum großen Teil ein bzw. wurden ausgespült (BfG, 2014). Das Kokosträgergewebe der Pflanzmatten wurde ohne stabilisierende Pflanzen unter der hydraulischen Belastung zunehmend zerstört.

Im Gegensatz zu den Schafwollvliesen, die sich unter diesen Bedingungen wider Erwarten bereits im ersten Jahr nach Einbau in Auflösung befanden, konnten die Kunststoffvliese bei zunehmender Beschädigung der Pflanzmatten immer noch einen gewissen Schutz vor Erosion des anstehenden Bodens bieten. Nach den häufigen und zum Teil sehr langen Überstauereignissen hatte sich der Zustand im Sommer 2013 allerdings soweit verschlechtert, dass der Uferschutz durch die Pflanzmatten auf Geotextilien im unteren Böschungsbereich generell nicht mehr gewährleistet werden konnte (Bild 12). Zunehmende Bodenumlagerungen unter den Kunststoffvliesen und zunehmender Materialaustrag in den Bereichen mit aufgelöstem Schafwollvlies machten eine generelle Sanierung erforderlich. Im August 2013 wurden deshalb die in Teilen bereits 2012 begonnenen Sanierungsmaßnahmen ausgedehnt. Im Ergebnis ist der gesamte Uferbereich im VF 7 unterhalb AZW + 1,70 m mit Wasserbausteinen überschüttet, so dass der Uferschutz in diesem Bereich wieder durch eine entsprechend der Erfordernisse dünne Steinschüttung (1 bis 1 ½ -lagig) gewährleistet wird (Bild 13). Aktuelle Beobachtungen zeigen, dass vereinzelt noch Arten der ursprünglichen Pflanzmatten zwischen den Wasserbausteinen, die durch flächige Auflast einen guten Bodenkontakt der Reste der Pflanzmatten ermöglichen, aufkommen. Die Entwicklung wird weiter beobachtet.

Bild 12: Zustand nach 10-wöchigem Dauereinstau (15.7.2013)

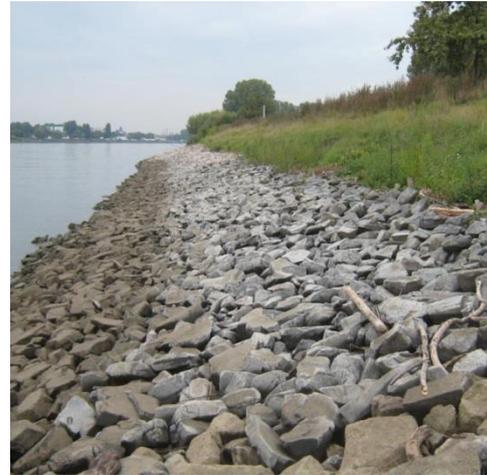
Bild 13: Zustand nach Sanierung (7.10.2013)

Die Röhrichtwalzen, die im Bereich um AZW eingebaut worden waren und bereits 2012 durch häufigen Überstau Schaden genommen hatten, wurden im Zuge der Sanierungsmaßnahmen ebenfalls mit Wasserbausteinen überschüttet (BfG, 2014).

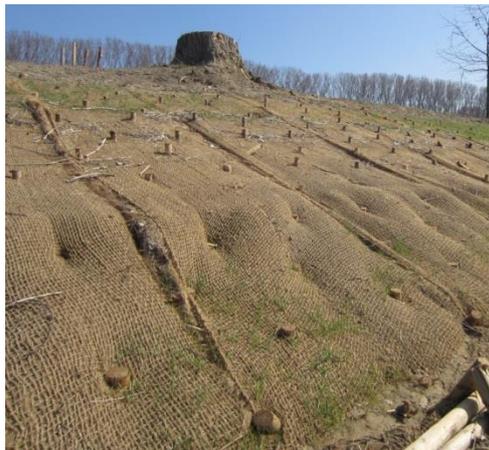
Im oberen Böschungsbereich im Versuchsfeld 7a, im Bereich der Kokosmatten über einer Nassansaat traten bereits in der kritischen Anfangsphase 2012 nach ersten kurzen Überstauereignissen umfangreiche Bodenverlagerungen auf, so dass schon 2012 entsprechende Sanierungsmaßnahmen (Einbau von Rasensoden und Querriegeln, zusätzliche Nassansaat) erforderlich wurden (BAW, BfG, WSA-MA, 2013). Aufgrund der hier im Vergleich zu den anderen Bereichen im VF 7 zunächst nur punktuellen Befestigungen der Kokosmatten mit Holzpflocken und der fehlenden Filterstabilität zum Untergrund traten bei Überstau und hydraulischer Belastung infolge Schifffahrt in größerem Umfang Materialaustrag und Materialumlagerungen und damit Böschungsverformungen auf (Bild 14). Nach der Sanierung 2012

Bild 14: Böschungsverformungen nach Überstau im VF 7a oben (22.3.2012)

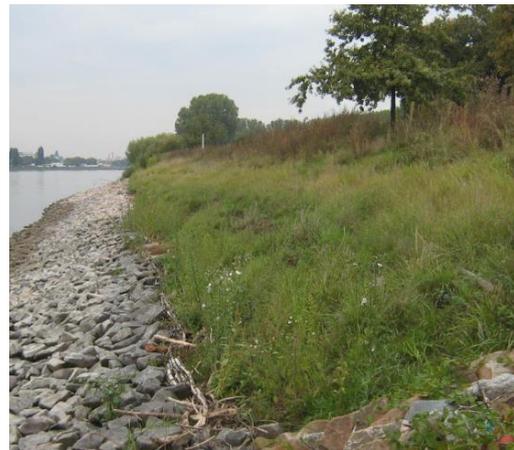
konnte sich dieser Bereich - mit einer durch die stattgefundenen Erosionen sehr unregelmäßigen Oberfläche - aufgrund des nur seltenen Einstaus 2013 stabilisieren, so dass keine weiteren Maßnahmen erforderlich waren. Auch hier konnte sich wie in den VF 7b und 7c im oberen Böschungsbereich ein dichter, fast vollflächiger Bewuchs aus Gräsern und Kräutern entwickeln. Dabei konnten sich Arten wie Rohr-Schwengel, Quecke, Weidelgras, Seggen, Honiggras als standorttypische Arten durchsetzen und erreichten mit spontan eingewanderten Arten eine Gesamtdeckung zwischen 70 – 90 % (Bild 15) (BfG, 2014).

Bild 15: Vegetationsentwicklung nach Sanierung im VF 7a oben (4.10.2013)

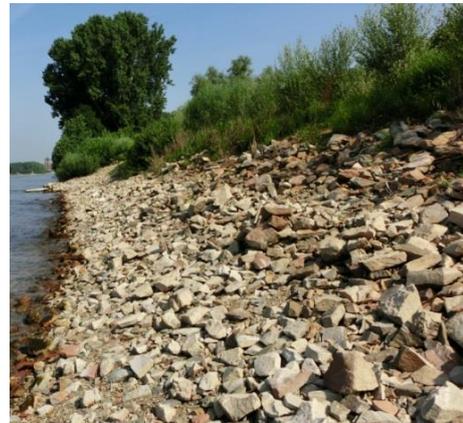
Auch 2013 führten mehrere Hochwasser zum Einstau der Böschung, mehrere Tage sogar bis über das angrenzende Gelände. Bild 17 zeigt das Ufer unmittelbar nach Rückbau der Steinschüttung (Böschungsniegung ca. 1:3), Bild 18 zum Vergleich im Sommer 2013. Zunehmende Erosionen haben erwartungsgemäß zur Abflachung des häufig eingestauten Böschungsbereichs geführt. Entsprechend der aufgetretenen Strömungsbelastungen wurden hier Schluff-, Sand- und feine Kiesfraktionen erodiert, so dass im Erscheinungsbild Grobkies und die freigespülten Steine mit Kantenlängen größer 5 cm, die im Untergrund vorhanden waren, überwiegen (Bild 18).

Bild 18: Zustand am 15.7.2013

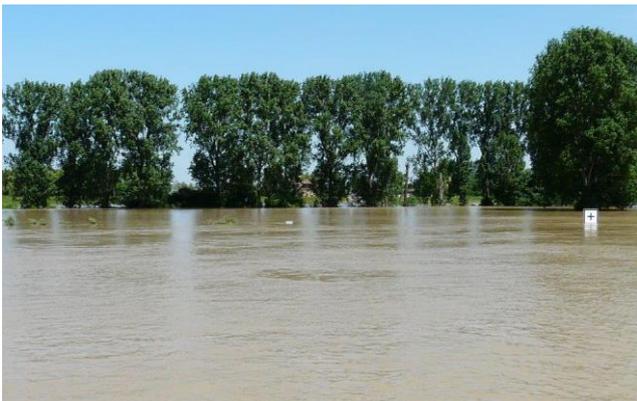
Bild 19: Überflutung des angrenzenden Geländes  
am 4.6.2013

Aufgrund der im Juni 2013 erstmals über die Geländeoberkante hinausgehenden Wasserstände (Bild 19) traten Erosionen auch im Bereich der Böschungsschulter auf. Zusätzlich hat das vom angrenzenden Gelände zurücklaufende Hochwasser zu lokalen Erosionsrinnen im Bereich der Böschungsschulter geführt - insbesondere nahe des Kilometerschildes bei km 441,500 (Bild 20). Einzelne Setzstangen der ufernahen Weidenreihe wurden teilweise freigespült. Sie blieben aber dennoch mit ihren Wurzeln im Boden verankert und zeigten kaum Vitalitätseinbußen. In der Auelehmschicht sind zum Teil senkrechte Abbruchkanten entstanden (Bild 20).

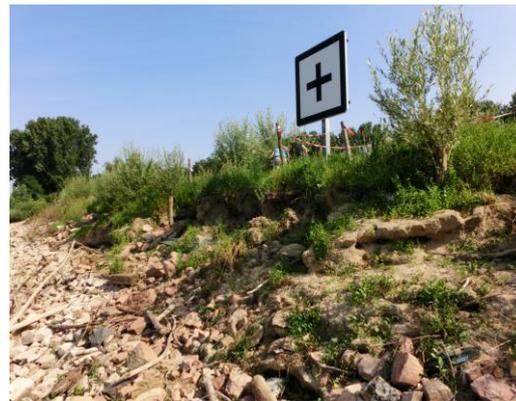
Bild 20: Erosion im Bereich der Böschungsschulter  
(15.8.2013)

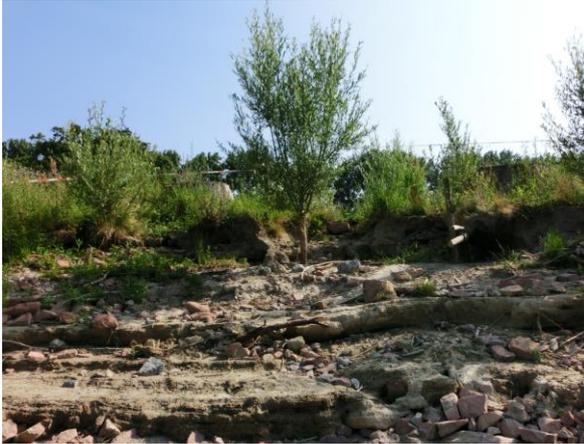
Am unterstromigen Ende des Versuchsfeldes haben zum Ufer hin orientierte Verwirbelungen vor der Ausfachungsbühne lokal zu größeren Erosionen bis zur Böschungsoberkante geführt. Hier sind in Abhängigkeit der Wasserstände bei Hochwasser terrassenartige Stufen im anstehenden Auelehm entstanden. Auch hier wurden einzelne Weidenetzstangen teilweise freigespült (Bild 21). Zur besseren Beurteilung der hydraulischen Belastung in diesem Be-

Bild 21: Erosion am unterstromigen Versuchsfeldende (15.08.2013)

reich werden bei den nächsten Messungen zusätzlich zum Betrag der Strömungsgeschwindigkeiten detaillierte Auswertungen zu den Strömungsrichtungen vorgenommen.
