# Sturmflutschäden im Yachthafen Damp

Karsten Peters<sup>1</sup>, Martin Jannsen<sup>2</sup> und Barbara Feyock<sup>3</sup>

## Zusammenfassung

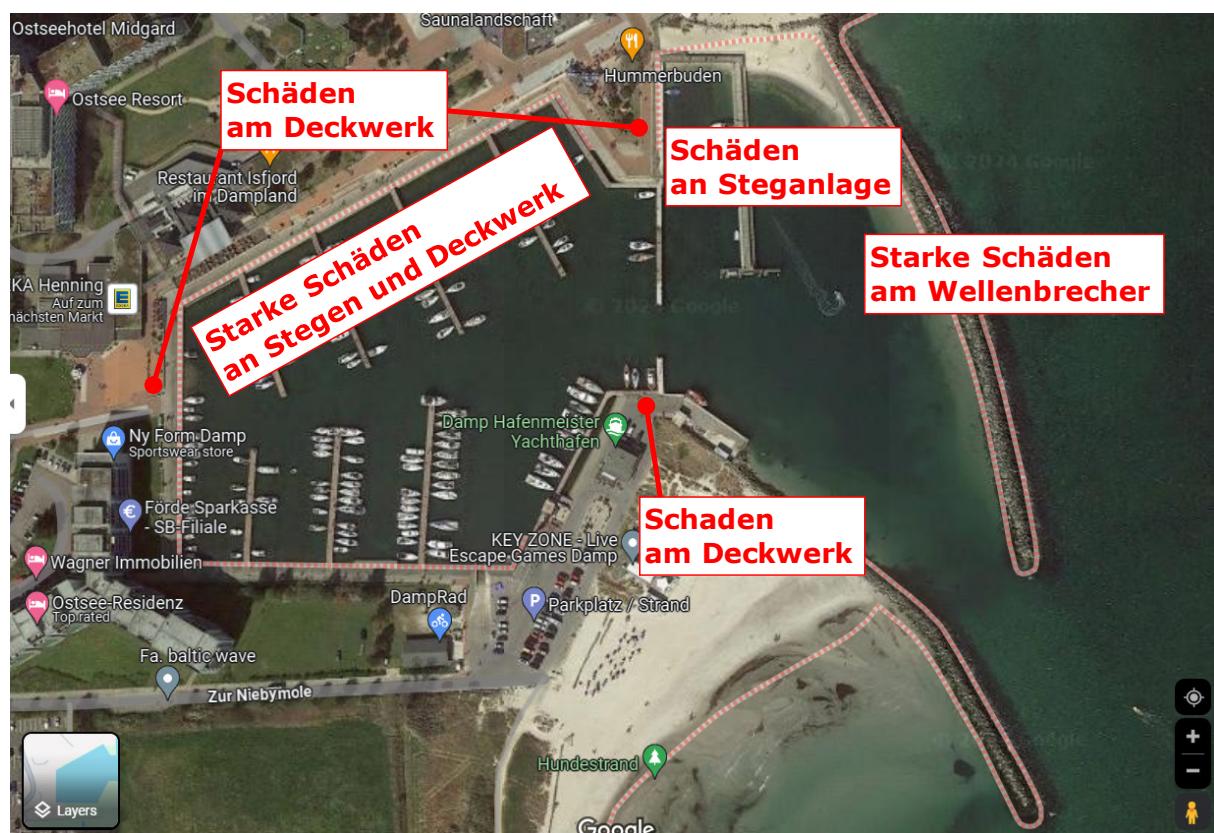
Der extreme Wasserstandsverlauf während der Ostseesturmflut im Oktober 2023 in Verbindung mit den einwirkenden Seegangsbedingungen mit großen Wellenhöhen haben im Yachthafen Damp erhebliche Schäden verursacht. Dabei sind sowohl Schäden an der hafenseitigen Infrastruktur (Wellenbrecher der Nord- und Südmole, Deckwerke, Promenade, Bootsstege) entstanden als auch zahlreiche Boote und Yachten selbst zu Schaden gekommen. Teilweise sind die Schäden an der Hafeninfrastruktur innerhalb des Hafens auch durch Boote und Yachten selbst verursacht worden. Abbildung 3 verdeutlicht das Schadensbild der Hafeninfrastruktur.

Abbildung 3: Schadensbild der Hafeninfrastruktur (Quelle: Google).

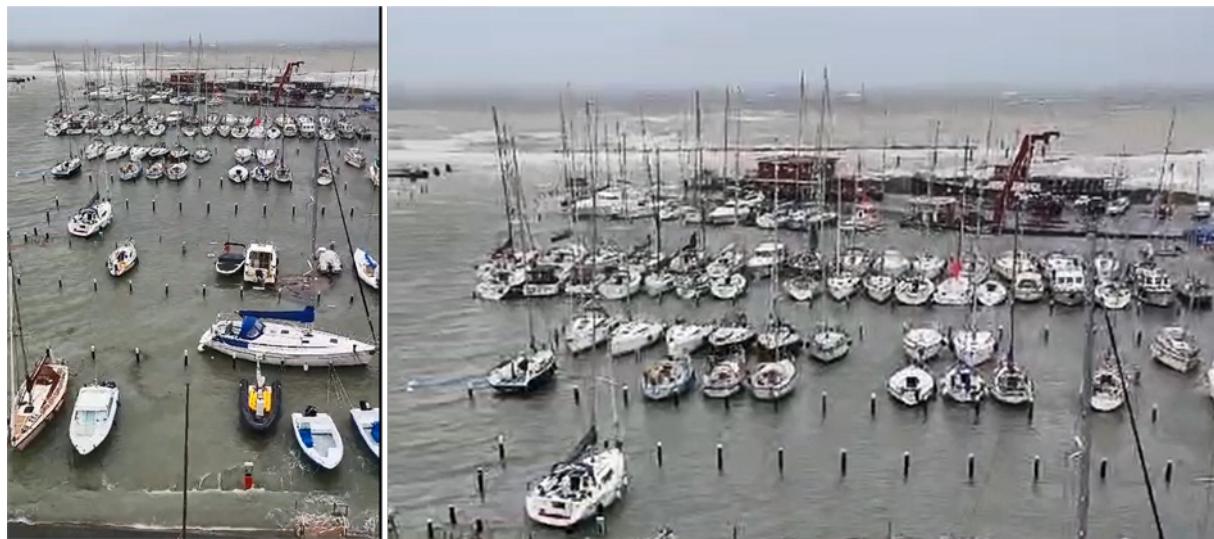
wurden. Es ist davon auszugehen, dass die vergleichsweise geringe Kronenhöhe der Nordmole mitursächlich dafür ist, dass diese den Seegangsbelastungen nicht mehr standhalten konnte. In der Folge verursachte die Schwächung des nördlichen Wellenbrechers eine Erhöhung der Seegangstransmission, d. h. der Seegang konnte verstärkt in den Außenhafen und anschließend in den Innenhafen vordringen und dort für zusätzliche Seegangsunruhe sorgen (vgl. Abbildung 4).

Abbildung 4: Blick in Richtung Osten auf den südlichen Teil des Yachthafens Damp während der Sturmflut (Foto: REAL Yachtsservice GmbH).

Im südlichen Bereich des Yachthafens Damp sind aufgrund der vor dem einlaufenden Seegang geschützten Lage hingegen keine Boote oder Yachten zu Schaden gekommen (vgl. Abbildung 4 und Abbildung 11).

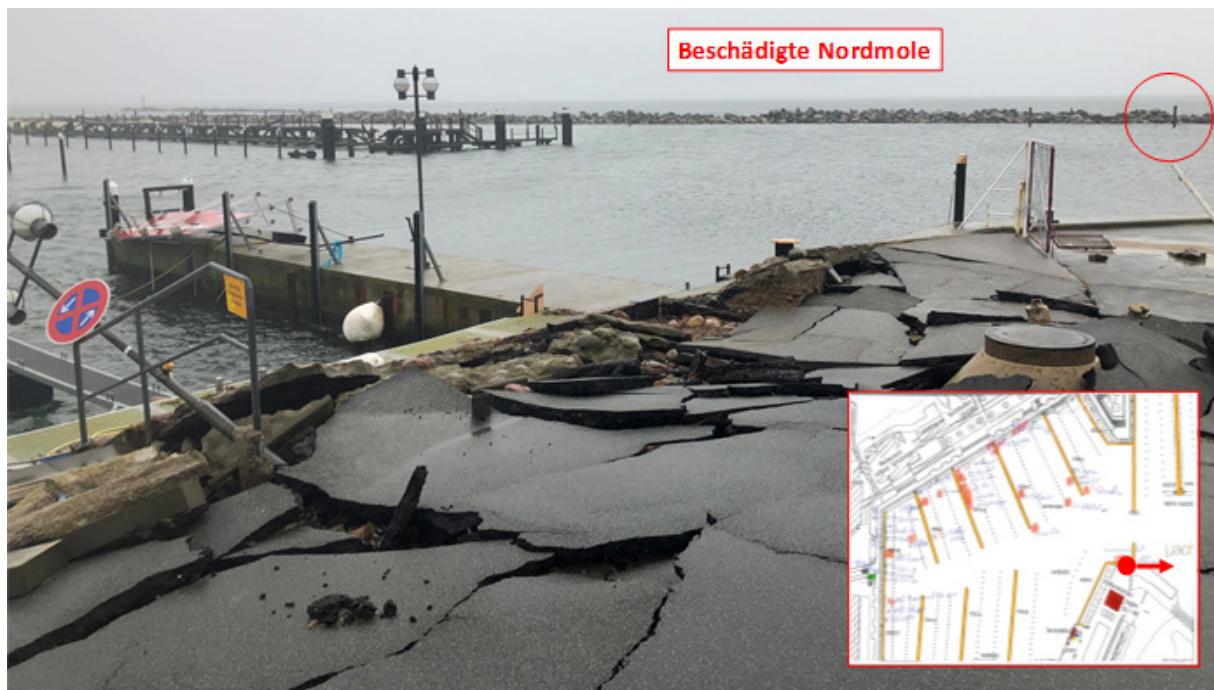
Während der Sturmflut im Oktober 2023 wurde der Wellenbrecher der Nordmole sehr stark beschädigt. Hoher Seegang aus östlicher Richtung in Verbindung mit den stark erhöhten Wasserständen haben die Nordmole derart belastet, dass auf größerer Länge die Deckwerkssteine aus der Krone des Wellenbrechers in Richtung Leeseite herausgeschlagen

Abbildung 5 zeigt die beschädigte Nordmole mit dem wellenförmigen Kronenverlauf. Einer dieser Schadensbereiche (markiert in Abbildung 5 mit einem roten Kreis), in dem mehrere Steinlagen im Kronenbereich fehlen, wird in Abbildung 6 detaillierter dargestellt. Deutlich ist hier die Schädigung des Wellenbrechers mit den fehlenden Deckwerkssteinen zu erkennen.

Abbildung 5: Blick in Richtung Osten auf die beschädigte Nordmole (Foto: Peters).

Der äußere Wellenbrecher der Nordmole des Yachthafens Damp wurde aufgrund seiner vergleichsweise niedrigen Kronenhöhe, des extremen Sturmflutwasserstandes und des anlaufenden Seeganges während der Sturmflut im Oktober 2023 so stark beschädigt, dass Deckwerksteine in der Gewichtsklasse 1,0 to bis 3,5 to leeseitig verschoben, die Wellenbrecherkrone bereichsweise erheblich verringert wurde und damit die Funktionsweise des Wellenbrechers bis heute deutlich eingeschränkt ist. Auch

wenn ein derartiges Sturmflutereignis nur selten eintritt, wird für bestehende und vergleichbare Hafenanlagen empfohlen, in regelmäßigen Abständen eine Sicherheitsüberprüfung der Hafeninfrastruktur und der zugehörigen Bauwerke durchzuführen, in der auch veränderte Randbedingungen bis hin zu Veränderungen des Meeresspiegelanstieges berücksichtigt werden könnten.

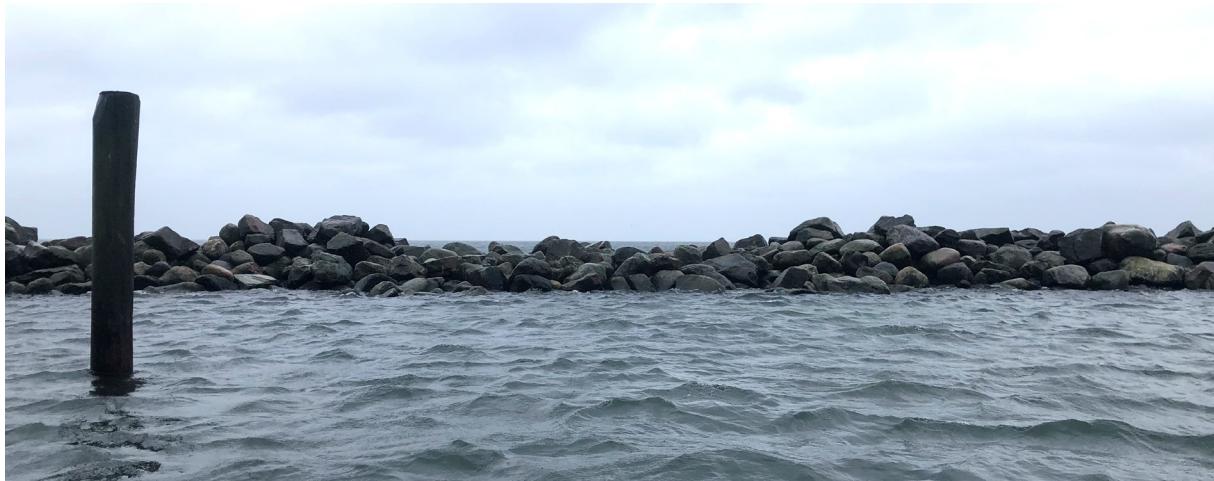
Abbildung 6: Exemplarischer Schadensbereich der Nordmole (Foto: Peters).

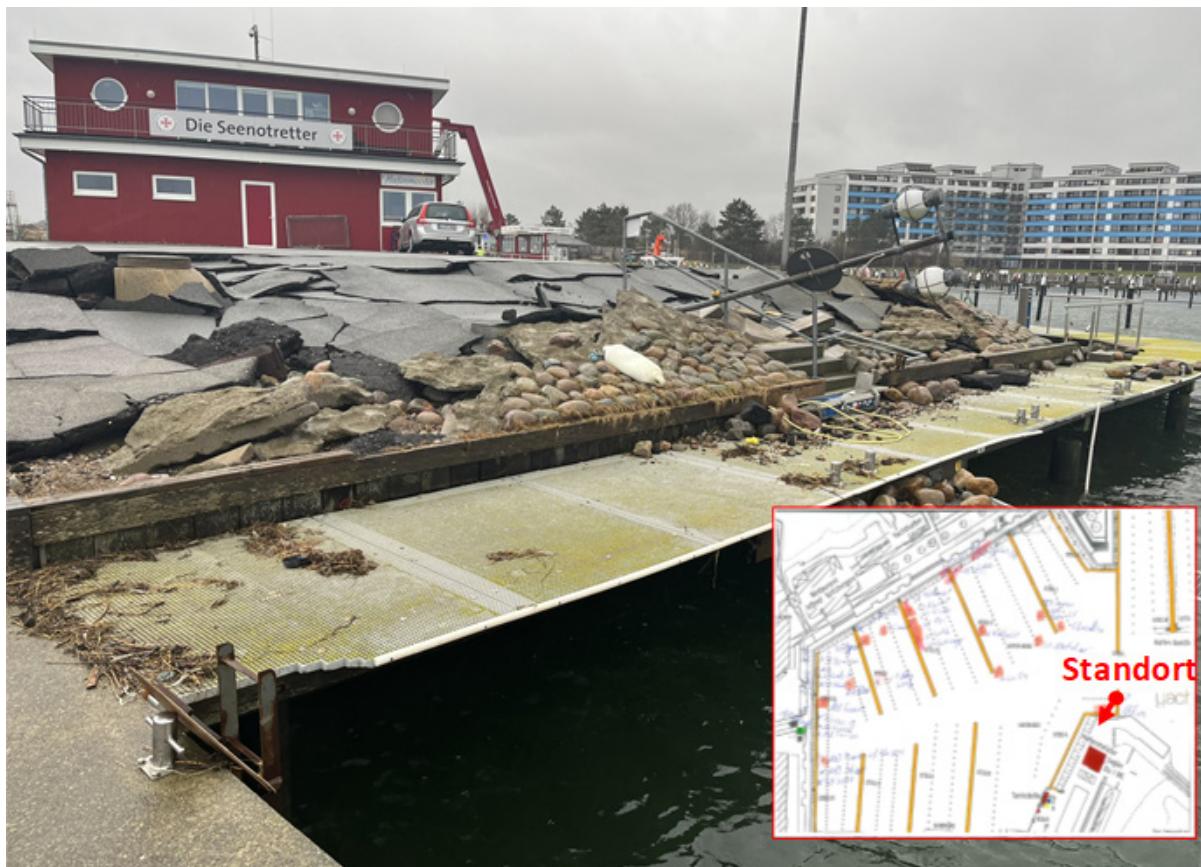
Vor der DGzRS-Station im Übergang vom Außen- zum Innenhafen wurden das vorhandene Deckwerk (Betondeckwerk mit oberflächlich gesetzten Natursteinen) und die angrenzende asphaltierte Betriebsfläche entlang der ehemaligen Böschungsschulter stark zerstört (vgl. Abbildung 10). Schadensursächlich sind hier die Seegangseinwirkungen mit brechenden Wellen sowie Aus- und Unterspülungen des Bestandsdeckwerkes, so dass letztlich die höhergelegene Betriebsfläche entlang der ehemaligen Böschungsschulter abgesackt ist.

Abbildung 7: Deckwerksschäden im Bereich der DGzRS-Station (Foto: Peters).

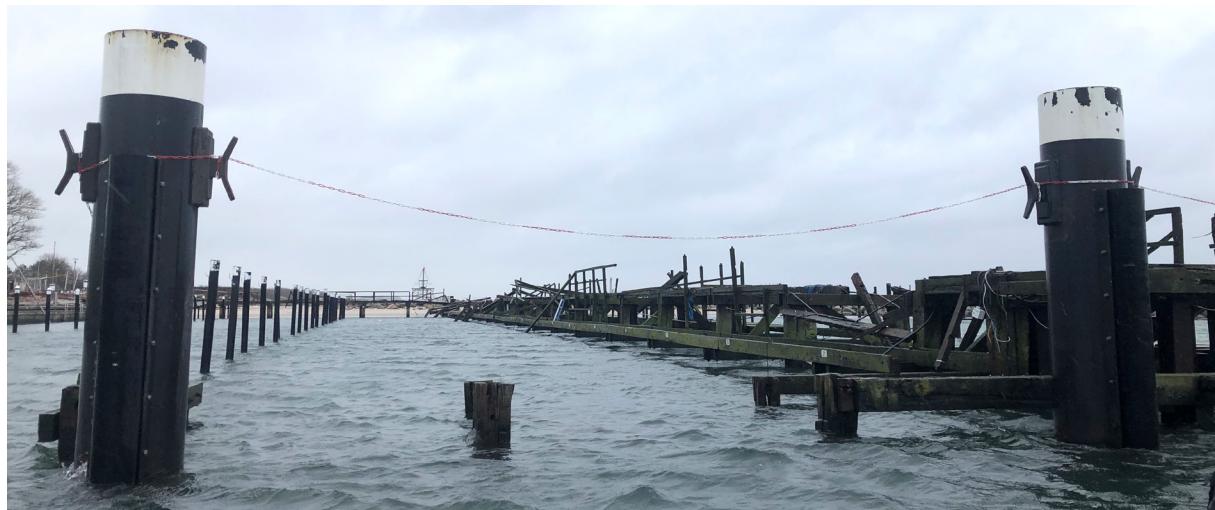
In der Abbildung 8 sind Schäden an der festen Steganlage im Außenhafen zu erkennen. Im Innenhafen wurden einzelne Steganlagen infolge losgerissener und umhertreibender Boote und Yachten z. T. so stark beschädigt, dass die Laufebenen einseitig abgeknickt bzw. vollständig eingebrochen sind (vgl. Abbildung 9).

Abbildung 8: Schäden an der Steganlage im Außenhafen (Foto: Peters).

An der Ostseeküste sind feste Steganlagen in den Yachthäfen weit verbreitet. Vorteile liegen in der einfachen Konstruktion. Im Falle von Sturmflutereignissen wie im Oktober 2023 haben feste Steganlagen jedoch deutliche Nachteile, wenn die Leinen daran vertäuter Boote und Yachten überstreckt werden, Leinen oder Klampen abreißen und diese Schiffe führerlos im Hafenbecken herumtreiben, was wiederum weitere Schäden nach sich ziehen kann. Hier haben Schwimmstege deutliche Vorteile, da diese aufgrund ihrer Konstruktion und Masse wellendämpfende Wirkungen besitzen und die Schwimmstege mit den veränderlichen Wasserständen mitgehen, so dass es nicht zu einem Losreißen von Booten wie bei festen Steganlagen kommen kann. Damit ist nicht gemeint, dass sämtliche vorhandenen festen Steganlagen jetzt als Schwimmstege neu errichtet werden müssen. Vielmehr besteht bei künftigen Maßnahmen an den Steganlagen die Chance, den vorangegangenen Argumenten Rechnung zu tragen. Im Falle von Ertüchtigungsmaßnahmen könnte ein Teil der Steganlagen als Schwimmstege ausgebaut werden, an denen Schiffe dann auch außerhalb der sturmflutfreien Zeit liegen könnten.

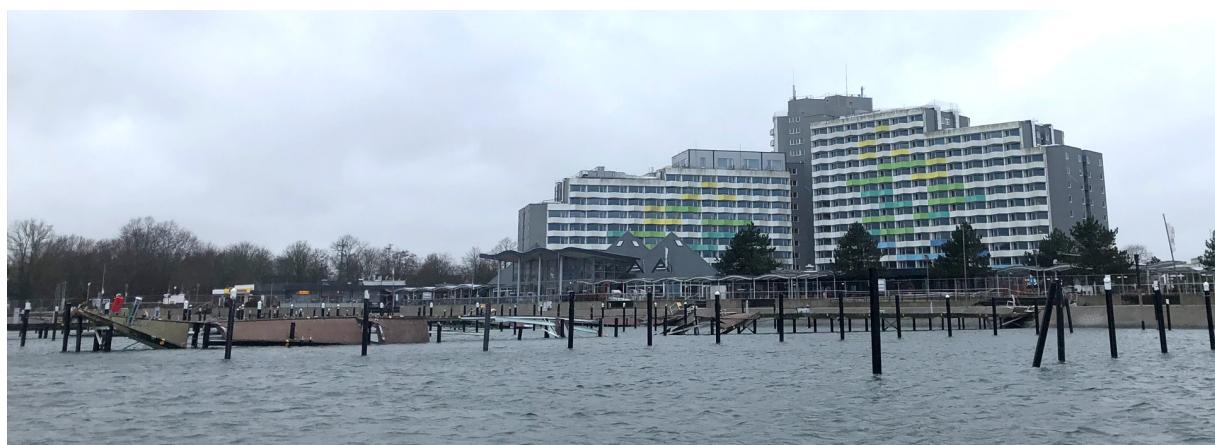
Abbildung 9: Schäden an der Steganlage im Innenhafen (Foto: Peters).

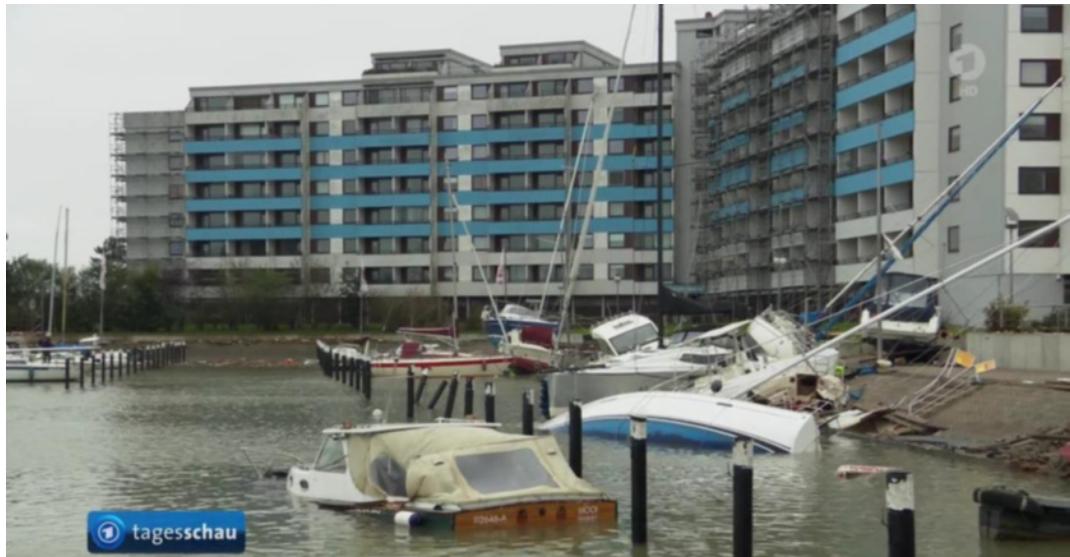
- Boote und Yachten aufgrund von Kollisionen mit der Hafeninfrastruktur selbst so stark geschädigt wurden, dass diese Schiffe zum Teil im Hafenbecken gesunken sind (vgl. Abbildung 10). Insgesamt sind 35 der 100 Boote und Yachten sehr stark beschädigt worden. Diese havarierten und gesunkenen Boote und Yachten befanden sich alle im seegangsexponierten nördlichen und westlichen Hafenteil (vgl. Abbildung 11).

Abbildung 10: Westlicher Teil des Yachthafens Damp mit havarierten Schiffen (Foto: Tagesschau vom 21.10.2023).

Viele Schäden im Yachthafen Damp wären nicht eingetreten, wenn einzelne Schiffe sich nicht von den Stegen losgerissen und in der Folge Schäden an der Hafeninfrastruktur bis zur schiffseigenen Havarie verursacht hätten. Vor diesem Hintergrund und angesichts der verlässlichen Verfahren zur Vorhersage von Wind und Wasserstand sollte über Anpassungen im Hafenbetrieb im Falle von Extremereignissen nachgedacht werden. Diese Anpassungen könnten das Verholen von Schiffen in sichere Hafenbereiche grundsätzlich ermöglichen oder das Kranen der Boote und Yachten bis zum Beginn der Sturmflutsaison einfordern. Hier können entsprechende Abstimmungen zwischen Hafenbetreibern und Bootseignern zielführend sein.

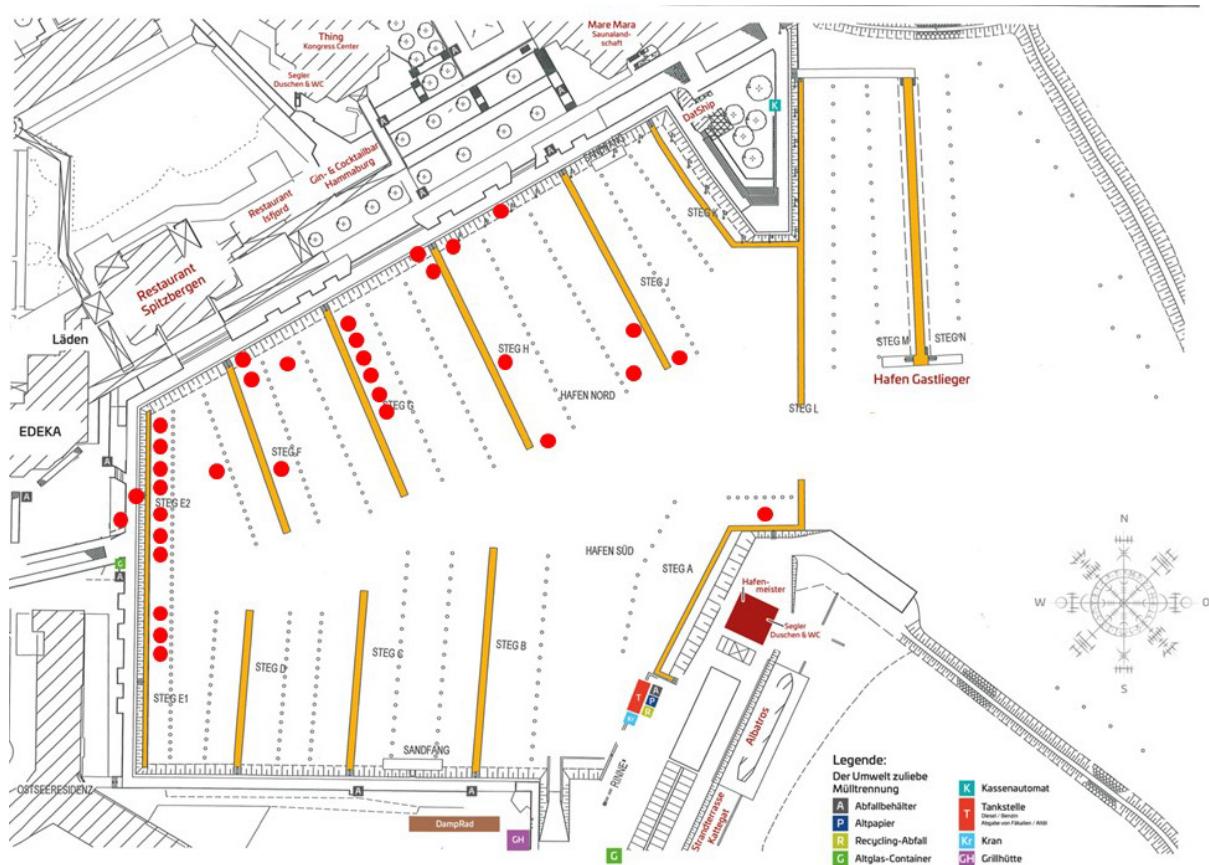
Abbildung 11: Übersicht gesunkener und havarierter Boote und Yachten im Yachthafen Damp (Quelle: REAL Yacht service GmbH).

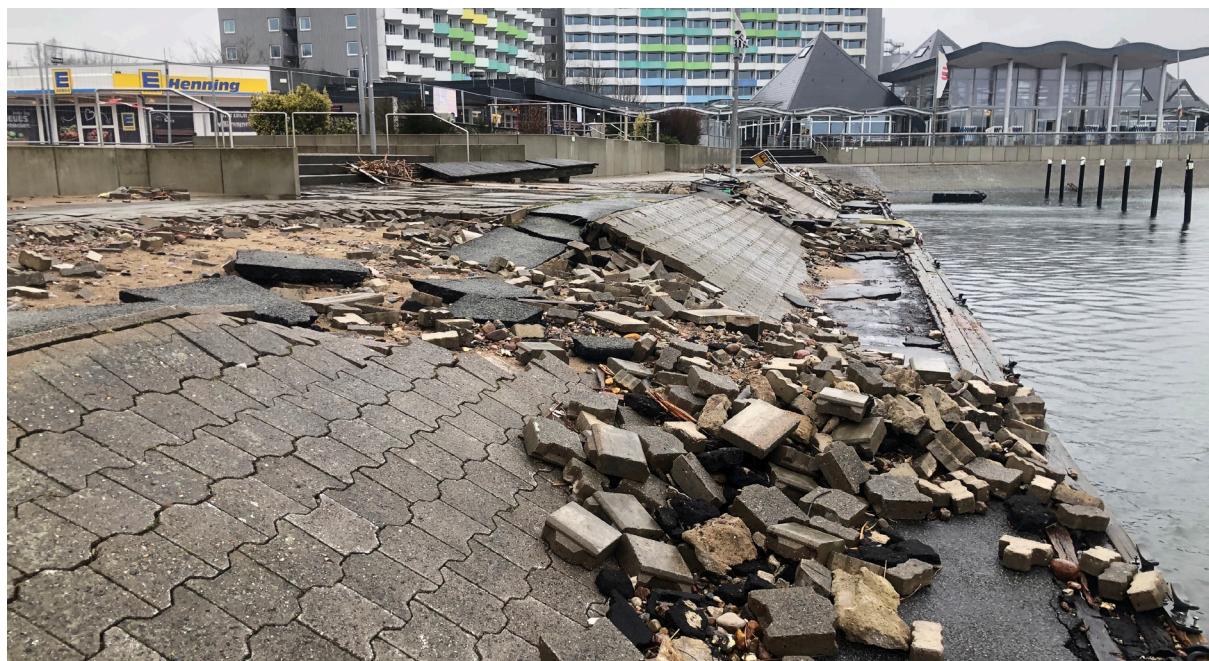
An den Stellen, an denen einzelne führerlos herumtreibende Boote oder Yachten mit der Hafeninfrastruktur kollidierten, traten entsprechende Schäden auf, in dem z. B. Boote und Yachten seegangsbedingt wiederholt und über längere Zeiträume mit dem Schiffsrumph oder dem Kiel gegen die Uferkonstruktion, Pflasterflächen, Laternen oder auch Treppenanlagen stießen und das Schadensbild kontinuierlich vergrößerten (vgl. Abbildung 12).

Abbildung 12: Westliche Uferkonstruktion mit schiffsbedingten Schäden an der Hafeninfrastruktur (Foto: Peters).
