# Dokumentation der Sturmflutschäden in Großenbrode, Sütel und Süssau

Karsten Peters<sup>1</sup>, Udo Scholz<sup>2</sup>, Peer Knöfler<sup>3</sup> und Sören Blaschke<sup>4</sup>

## Zusammenfassung

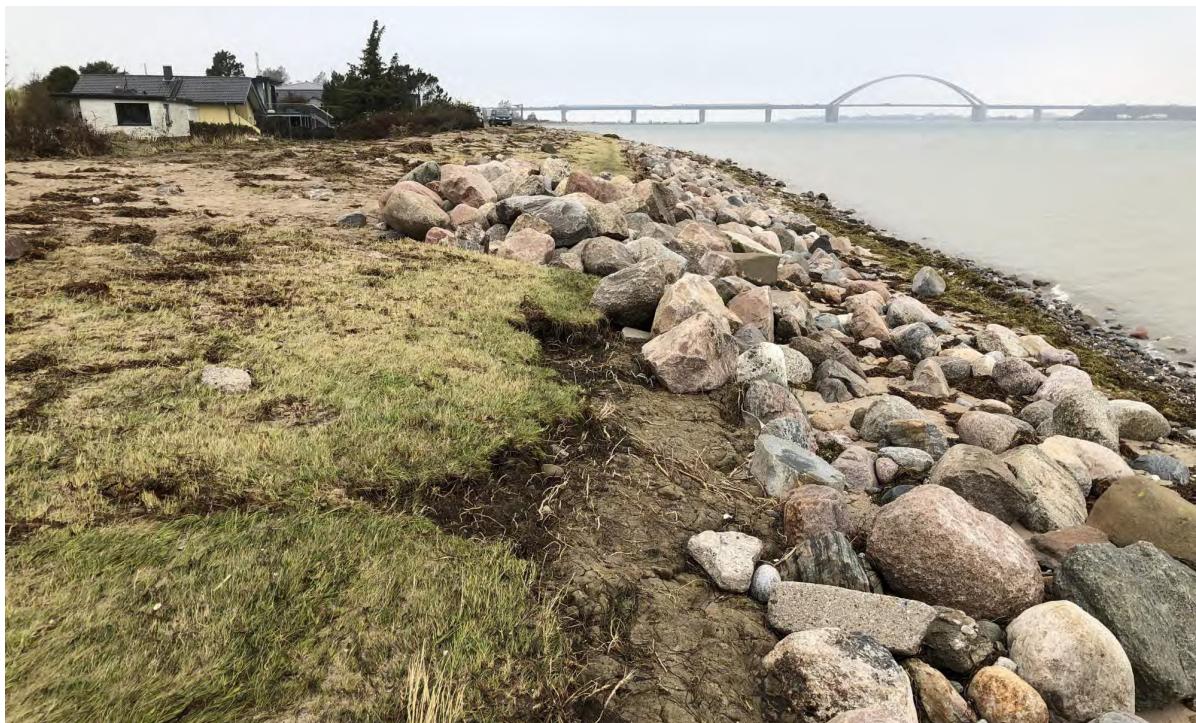
Im Bereich des Regionaldeiches Rethsollskamp am Femarnsund ganz im Nordosten der Gemeinde Großenbrode sind lediglich kleinere Schäden am Deckwerk aus Natursteinen (mittlere Neigung: 1:6) und am anschließenden Regionaldeich aufgetreten (vgl. Abbildung 3 und Abbildung 4). Die hydraulischen Belastungen im Zuge der Sturmflut mit brechenden Wellen haben zu Erosionen des Oberbodens oberhalb des Deckwerks (max. Höhe Deckwerksschulter: NHN +2,5 m) geführt. Darüber hinaus wurden kleinere Deckwerkssteine aus dem Deckwerk gelöst und landseitig verfrachtet. Treibsel und vorhandener Sand wurden bis auf die Krone des Regionaldeichs und weiter landseitig verfrachtet. Aufgrund des Untergrundes aus vergleichsweise erosionsstabilem Geschiebemergel ist es nicht zu weiteren Erosionen des Deckwerks gekommen.

Abbildung 3: Großenbrode, Abschnitt Rethsollskamp, Blickrichtung West (Foto: Ramboll).

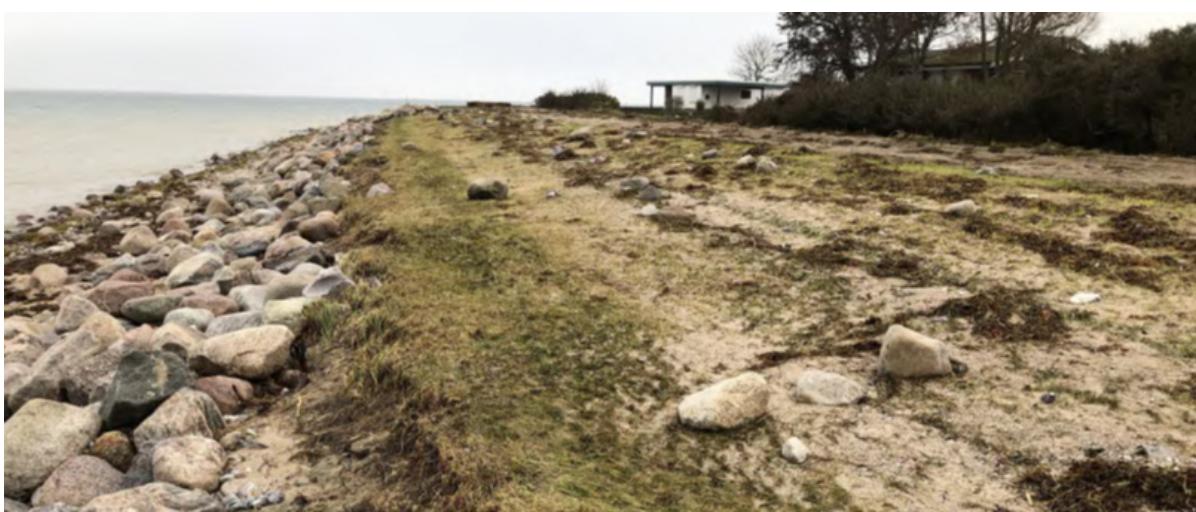
Abbildung 4: Großenbrode, Abschnitt Rethsollskamp, Blickrichtung Ost (Foto: Ramboll).

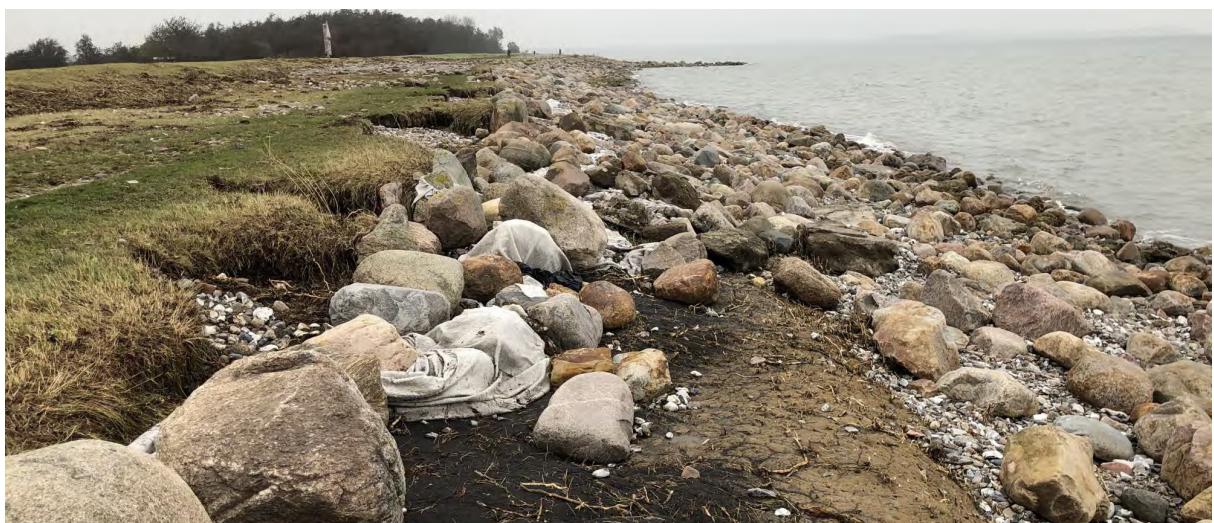
Im Bereich des Regionaldeiches Großenbroder Moor nimmt das Schadensbild aufgrund der Ausrichtung der Küstenlinie (Nordost – Südwest, vgl. Abbildung 2) und der auf diesen Küstenabschnitt während der Sturmflut nahezu senkrecht einwirkenden Seegangsbelastungen deutlich zu. Es wurden sehr starke Schäden am Deckwerk und am angrenzenden Deichvorland festgestellt (max. Höhe Deckwerksschulter: Normalhöhennull (NHN) + 2,5 m). Deckwerkssteine wurden aus dem Deckwerk (mittlere Neigung: 1:5) herausgehoben und auf das Vorland gespült (vgl. Abbildung 5). Teilweise liegt der anstehende Boden oder das unter dem Deckwerk verlegte Geotextil frei. Landseitig der Deckwerksschulter treten sehr starke Erosionen auf, die in das Deichvorland hineinreichen. Die Treibselgrenzen liegen unmittelbar unterhalb und teilweise auf der Krone des Regionaldeiches. Das im nördlichen Bereich angrenzende Kliff weist starke Erosionen (mehrere Meter) auf (vgl. Abbildung 6).

Abbildung 5: Großenbrode, Abschnitt Großenbroder Moor, Blickrichtung Nord (Foto: Ramboll).

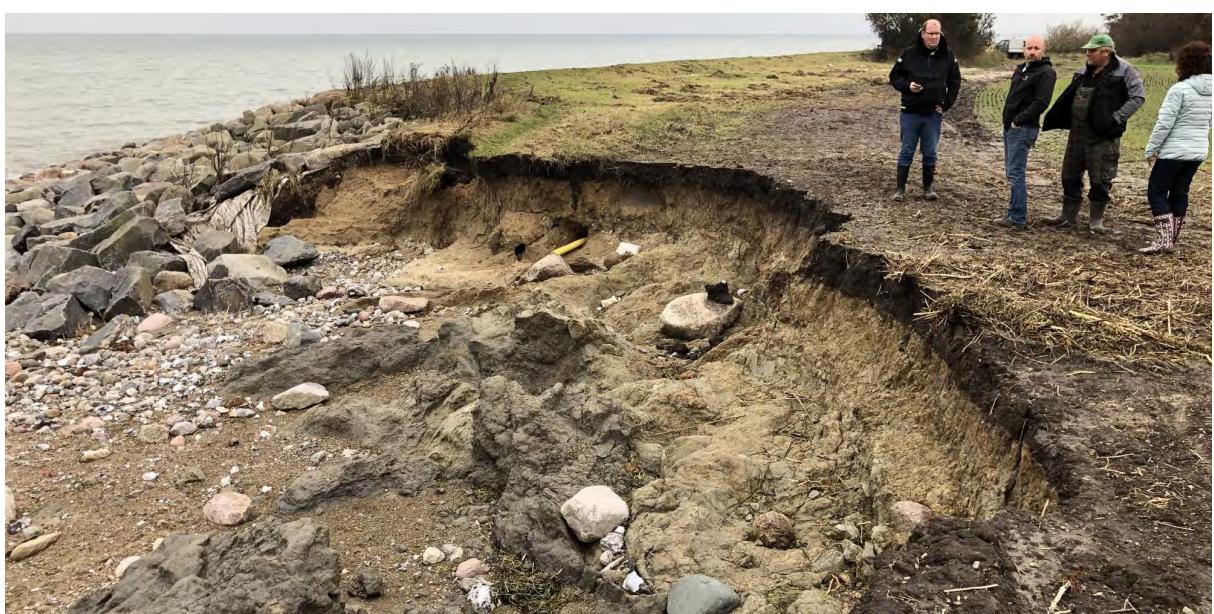
Abbildung 6: Großenbrode, nördliches Ende im Abschnitt Großenbroder Moor, Blickrichtung Süd (Foto: Ramboll).

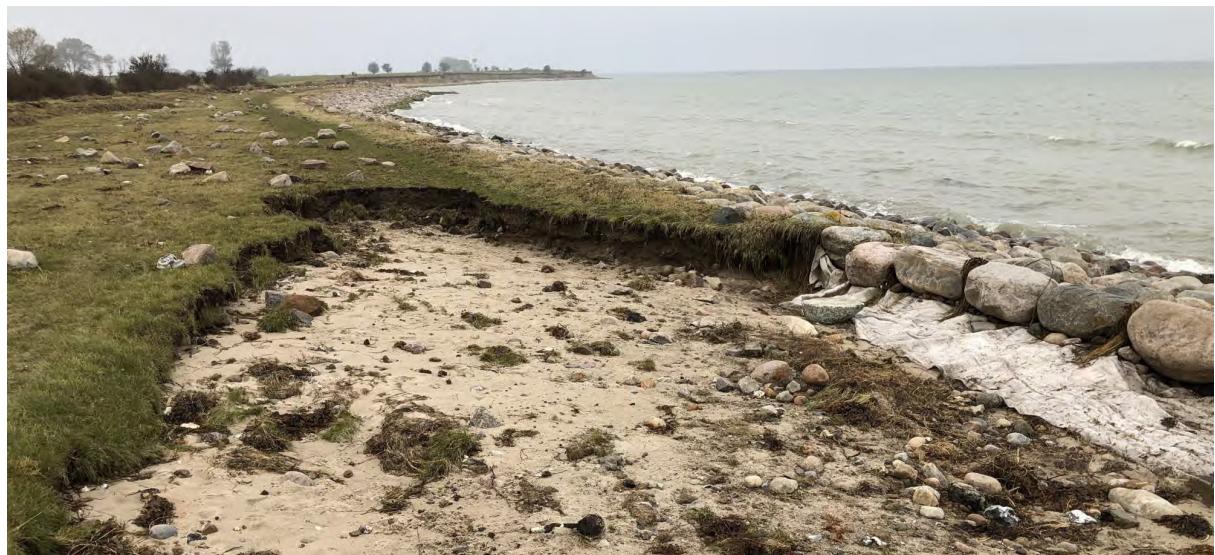
Im Bereich des südlich gelegenen Regionaldeiches Rethwiese setzt sich das Schadensbild aus dem Bereich Großenbroder Moor mit sehr starken Deckwerkschäden weiter fort. Teilweise treten noch größere Erosionen des Deckwerkes (mittlere Neigung: 1:6) und des Vorlandes landseitig der Böschungs- und Deckwerkschulter auf. Die Deckwerksteine an der Deckwerksschulter (max. Höhe Deckwerksschulter: NHN +2,5 m) liegen ebenso wie das eingebaute Geotextil abschnittsweise landseitig frei. Eine Vielzahl von Deckwerkssteinen mit einer Kantenlänge von bis zu rd. 40 cm liegt über das Vorland verstreut (vgl. Abbildung 7 und Abbildung 8).

Abbildung 7: Großenbrode, Abschnitt Rethwiese, Blickrichtung Nord (Foto: Ramboll).

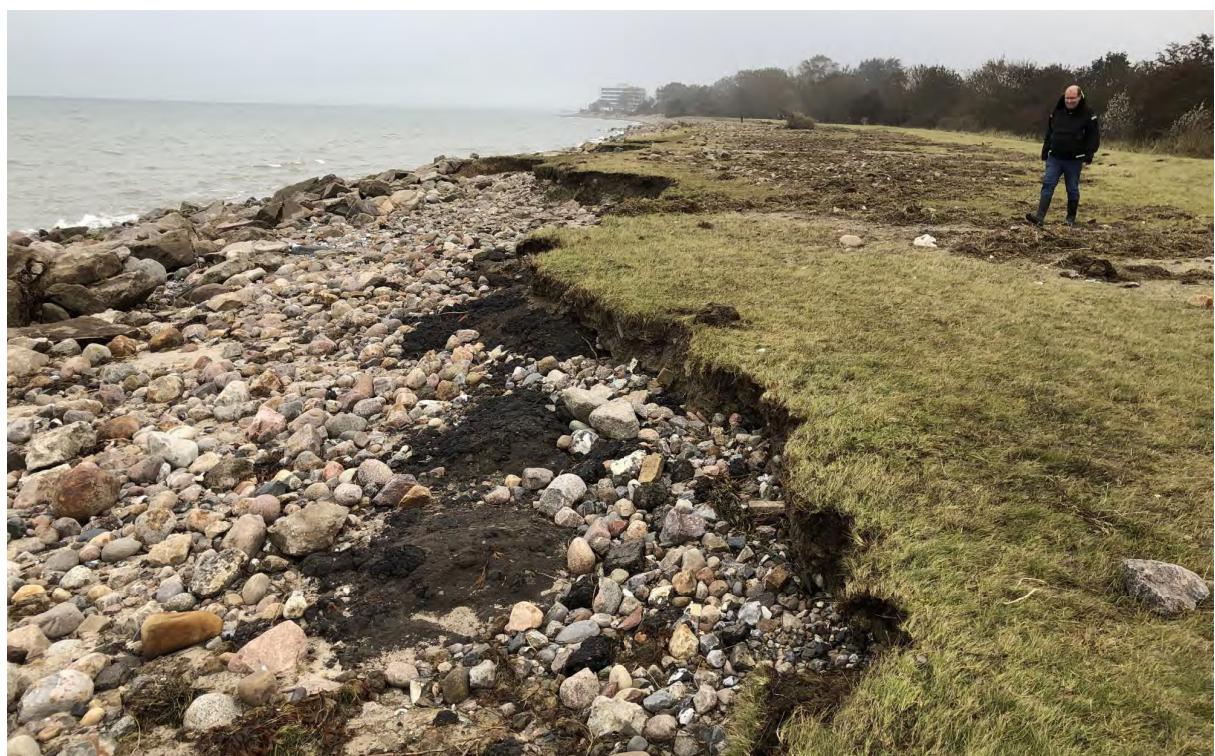
Abbildung 8: Großenbrode, Abschnitt Rethwiese, Blickrichtung Süd (Foto: Ramboll).

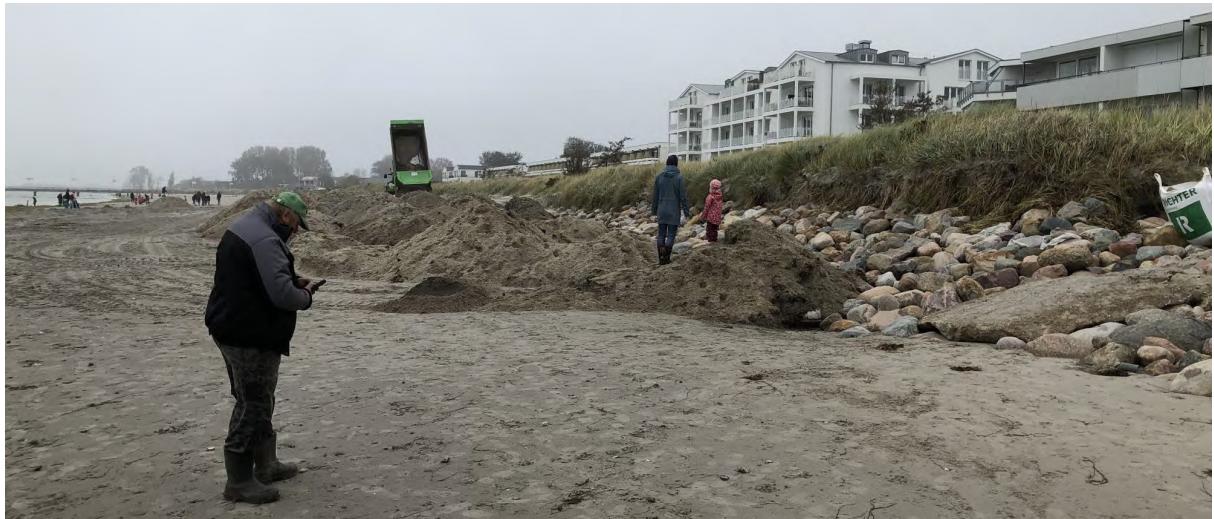
Der Strandbereich wurde großräumig ausgeräumt. Nach überschlägigen Abschätzungen wurden in dem 800 m langen Abschnitt rund 3.000 m<sup>3</sup> bis 4.000 m<sup>3</sup> Sand erodiert. Landseitig wurde das Deckwerk in der Hochwasserschutzdüne freigelegt. Erste Sicherungsmaßnahmen wurden am 25.10.2023 bereits durchgeführt (vgl. Abbildung 9).

Abbildung 9: Großenbrode, Strand, Blickrichtung Süd (Foto: Ramboll).

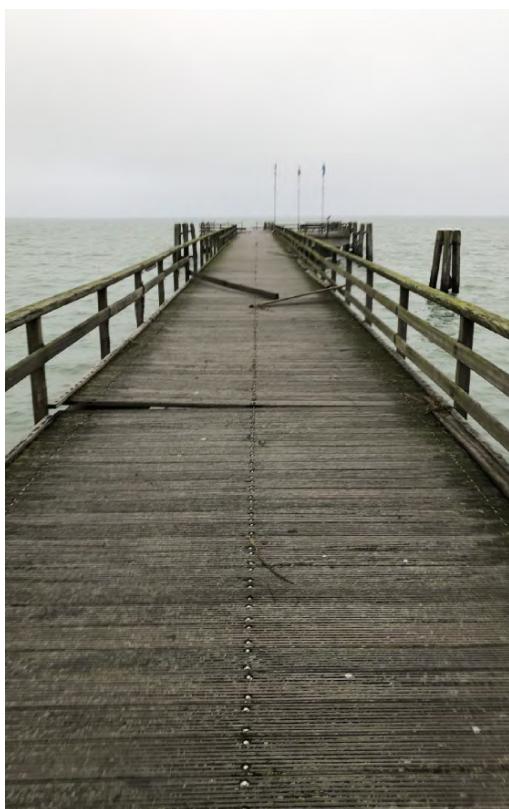
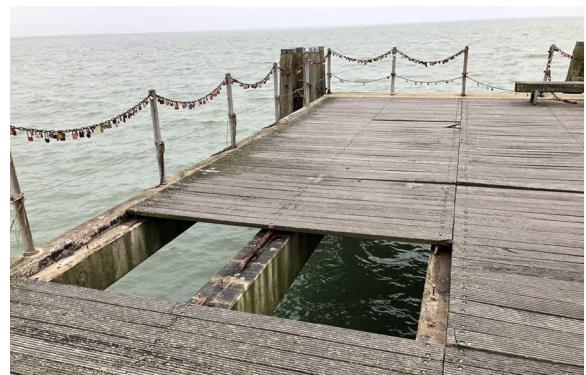
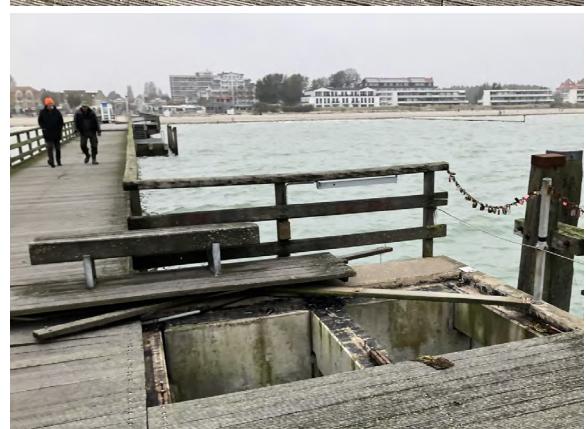
Auch an der Seebrücke sind deutliche Schäden an der aufliegenden Holzkonstruktion insbesondere am Brückenkopf zu verzeichnen gewesen. Gehbeläge wurden abgehoben und Geländer beschädigt (vgl. Abbildung 10).

Abbildung 10: Großenbrode, Seebrücke (Fotos: Ramboll).

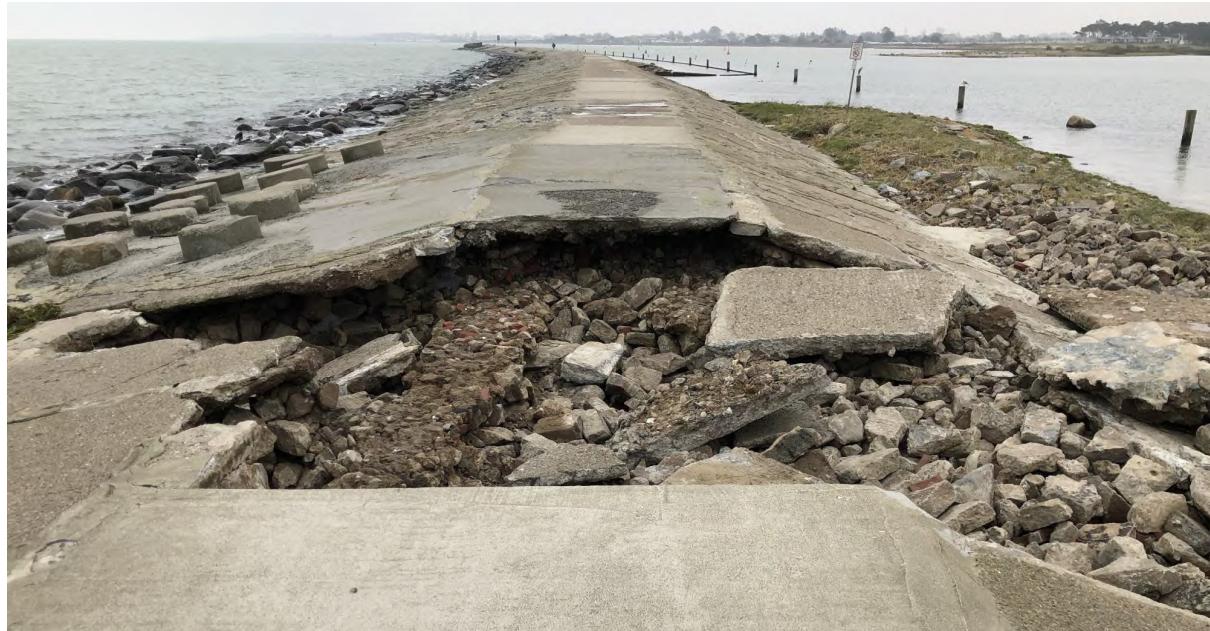
Die Mole in Großenbrode, welche die Hafenanlagen in Großenbrode schützt, hat ebenfalls starke Schäden im Zuge der Sturmflut erlitten. Die mit Betonplatten abgedeckte Mole wurde in Einzelbereichen so stark geschädigt, dass Betonplatten abgehoben, der Molenkern freigelegt und teilweise ausgewaschen wurde. Auf der Leeseite sind deutliche Spuren des Wellenüberschlags und nachfolgender Erosion zu erkennen.

Abbildung 11: Großenbrode, Mole (Foto: Ramboll).

Es ist anzunehmen, dass vorhandene Fehlstellen der geschlossen ausgebildeten Molenoberfläche ursächlich sind für ein derartiges Schadensbild. Während des Sturmflutereignisses stand die Mole vollständig unter Wasser. Brechende Wellen müssen dann kurzzeitig Druckschläge in dem wassergesättigten Molenkern erzeugt haben, so dass die Betonabdeckplatten sich gelöst haben und in der Folge abgehoben wurden.

Die Schadensbereiche wurden im Zuge der Reparaturmaßnahmen in 2024 mit geeignetem Steinmaterial aufgefüllt und mit einem Vollverguss gesichert.

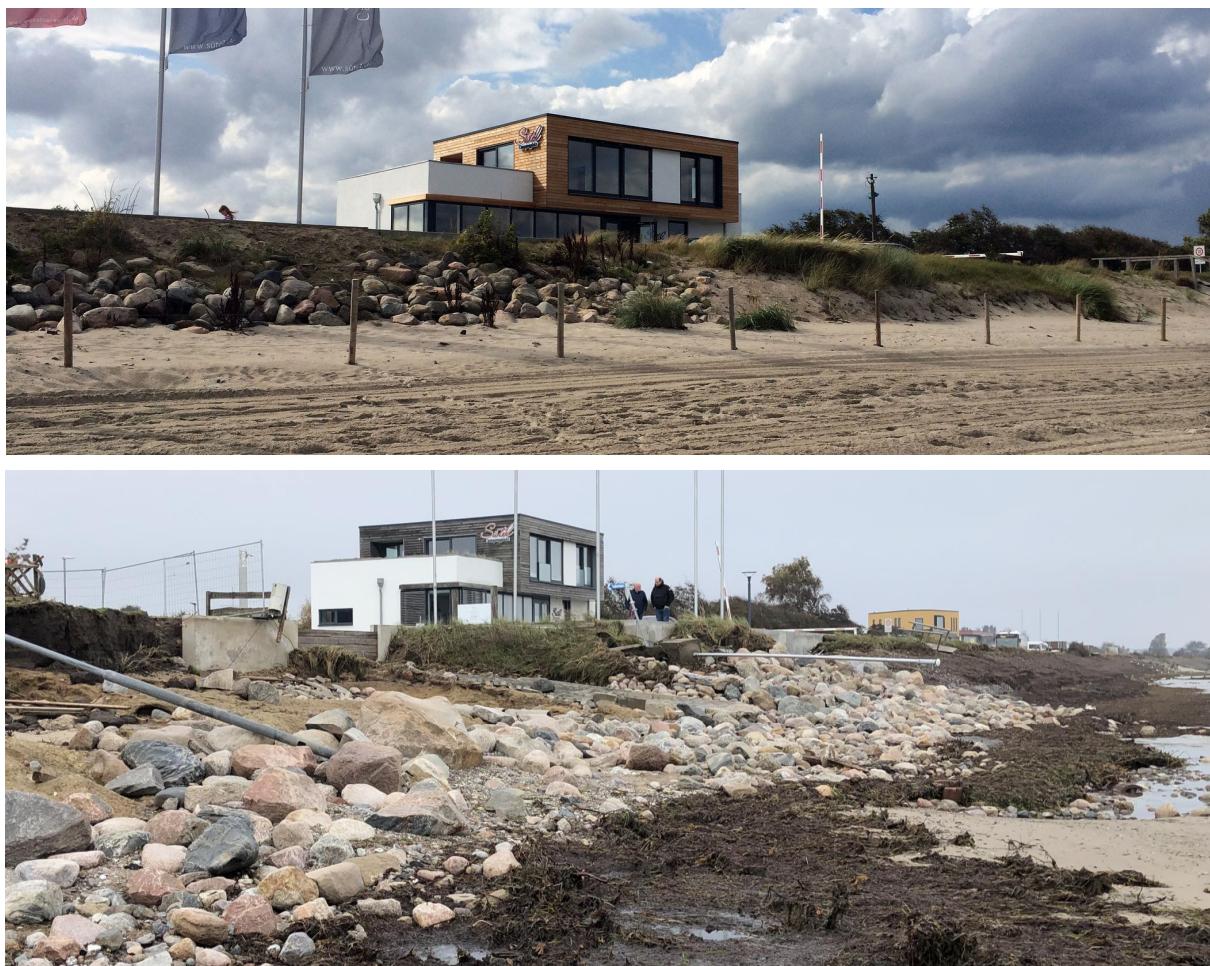
Der Küstenabschnitt in Sütel im Bereich des Campingplatzes verfügt landseitig überwiegend über eine ausreichende topografische Höhenlage mit Kliffbereichen, wasserseitigen Deckwerken und Strand. Im Zuge der Ostseesturmflut im Oktober 2023 wurde der Strand im gesamten Abschnitt sehr stark erodiert, Deckwerke zerstört. Kliffabschnitte wurden ebenfalls sehr stark erodiert. Abbildung 12 zeigt den Einfahrtsbereich zum Campingplatz vor und nach der Sturmflut im Oktober 2023. Teilweise reichte die Wasserlinie im Oktober 2023 bis an das vorhandene Deckwerk im nördlichen Abschnitt heran (vgl. Abbildung 14).

Abbildung 12: Sütel Strand vor der Sturmflut (Foto: WWP Architekten, oben) und nach der Sturmflut (Foto: Ramboll, unten).

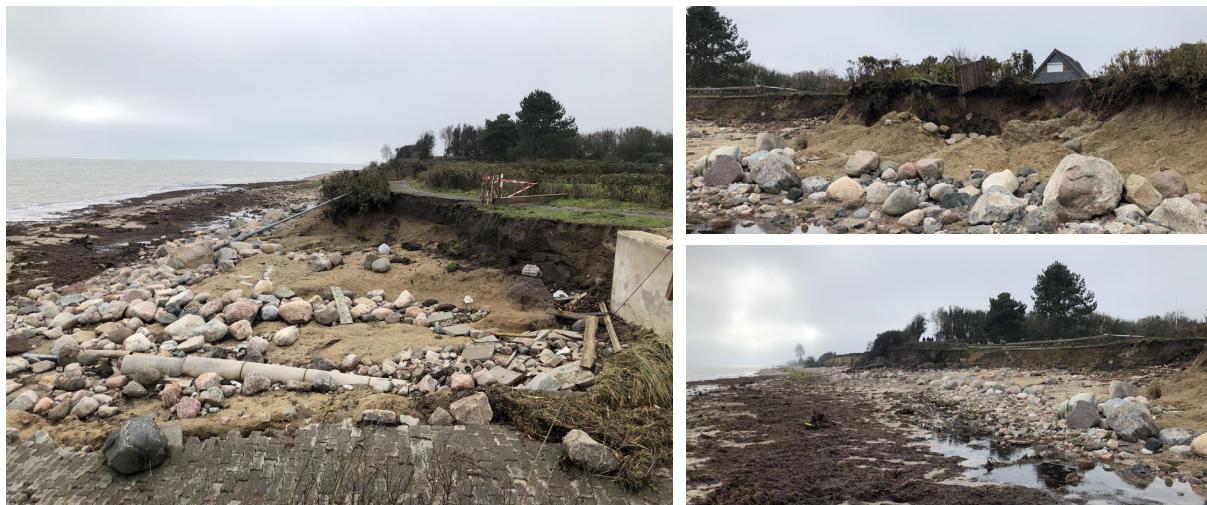
Der südlich an den Strandzugang angrenzende Kliffbereich (Höhe ca. 4 m–5 m) wurde sehr stark erodiert, und das Kliff ist abschnittsweise mehr als 10 m zurückgewichen; die kliffnahe Wegeverbindung wurde zerstört und der Strandzugang stark in Mitleidenschaft gezogen. Die ursprünglich vor dem Klifffuß liegenden Findlinge und Steine markieren die Linie vor der Sturmflut (vgl. Abbildung 13).

Als auffällig wurde bei der Ortsbesichtigung wahrgenommen, dass sich der erodierte Kliffbereich und die jetzige Geländeoberfläche als bindige Bodenschicht (Geschiebemergel) zeigte. Darüber waren erodierbare Bodenschichten zu erkennen, was letztlich den enormen Kliffrückgang erklären könnte.

Abbildung 13: Süsel Strand nach der Sturmflut, Erosion von Kliffbereichen (Foto: Ramboll).

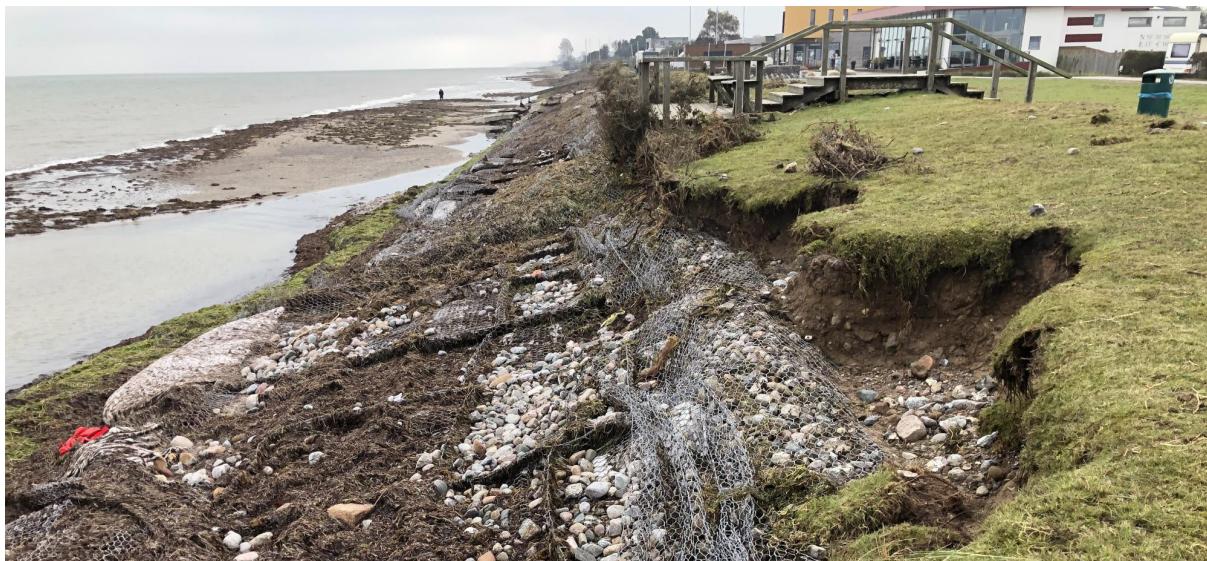
Im nördlichen Bereich des Campingplatzes zeigten sich sehr deutliche Schäden des vorhandenen Deckwerkes aus Steinmatratzen und des sich oberhalb anschließenden Walls analog zu den Schädigungen des Deichvorlandes im Übergang zum Deckwerk in Großembrüder (vgl. Abschnitt 3.1). Die folgende Abbildung 14 zeigt diese Schäden und verdeutlicht nochmals die Verschiebung der Wasserlinie in Richtung Land. Der Strand wurde während der Sturmflut ausgeräumt und war in der Folge nicht mehr vorhanden.

Abbildung 14: Süsel Strand nach der Sturmflut, Blickrichtung Süd (Foto: Ramboll).

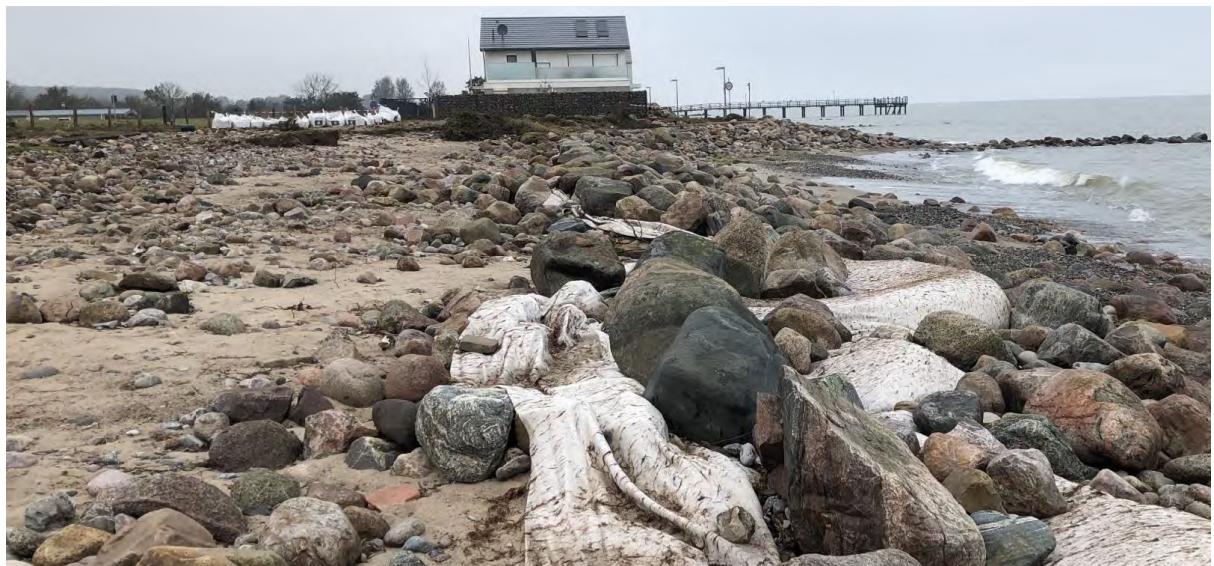
Das Deckwerk südlich der Promenade wurde sehr schwer beschädigt. Deckwerksteine wurden aus dem Deckwerk gelöst und auf das Vorland vor dem Regionaldeich geworfen (vgl. Abbildung 16). Das Vorland wurde auf gesamter Breite erodiert. Im Vergleich waren diese Vorland- und Deckwerksschäden deutlich stärker als die in Großenbrode. Die Treibsegelgrenze lag unmittelbar wasserseitig auf der Krone des Regionaldeiches. In Zusammenarbeit mit dem Landesbetrieb für Küstenschutz, Nationalpark und Meeresschutz Schleswig-Holstein (LKN.SH) wurde in der Folge der Bereich mit einem Geotextilwall für die sturmflutgefährdete Zeit 2023/24 gesondert gesichert (vgl. Abbildung 17). Die bauliche Wiederherstellung des Deckwerkes in Süssau auf der Länge von rd. 1,2 km liegt im Zuständigkeitsbereich des Wasser- und Bodenverbandes Ostholstein und wurde in 2025 abgeschlossen.

Abbildung 16: Süssau nach der Sturmflut, Blickrichtung Nord (Foto: Ramboll, 25.10.2023).

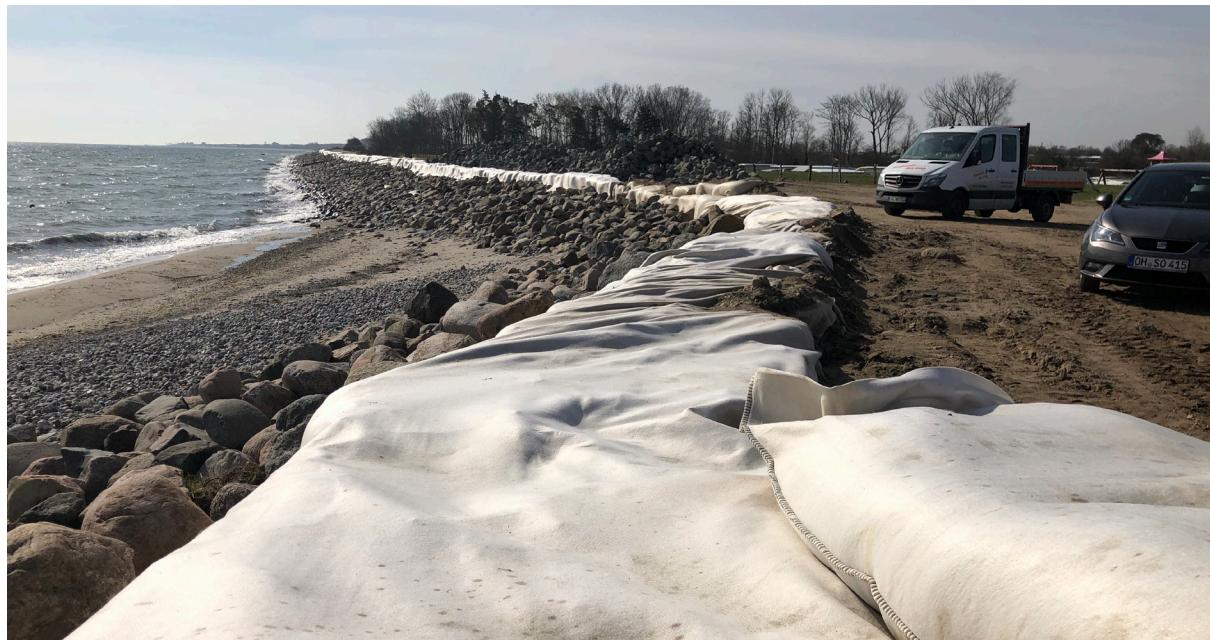
Abbildung 17: Süssau, Geotextilwall, Blickrichtung Süd (Foto: Ramboll, 26.03.2024).

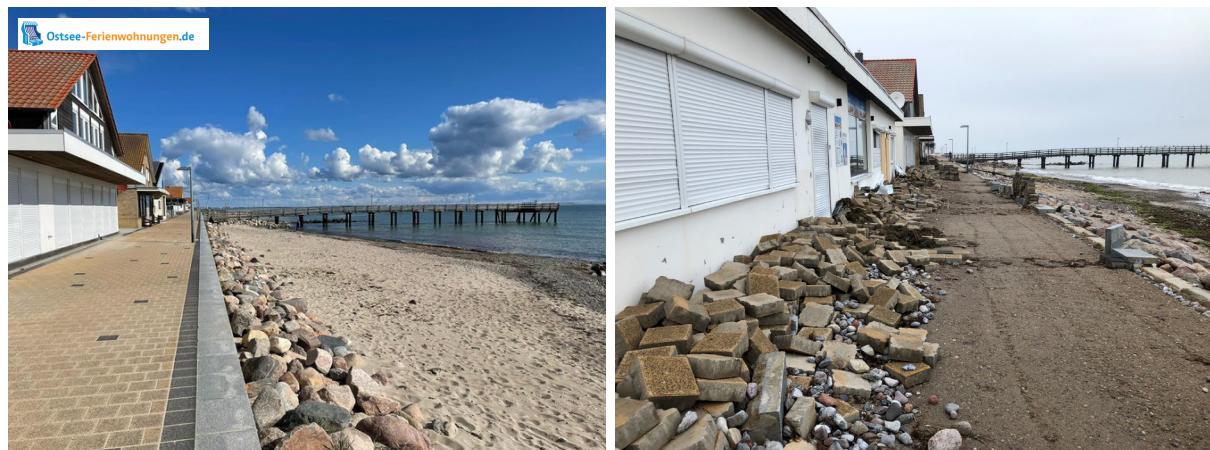
Im Bereich der Promenade (Höhe ca. NHN +2 m) zeigte sich, dass das Promenadenpflaster in großen Abschnitten vor den Gebäuden zerstört wurde. Die einzelnen Pflastersteine wurden gegen die Hausfassaden geschleudert (vgl. Abbildung 18).

Abbildung 18: Promenade und Strandbereich in Süssau vor (links, Foto: ostsee-ferienwohnung.de) und nach der Sturmflut (rechts, Foto: Ramboll, 25.10.2023).

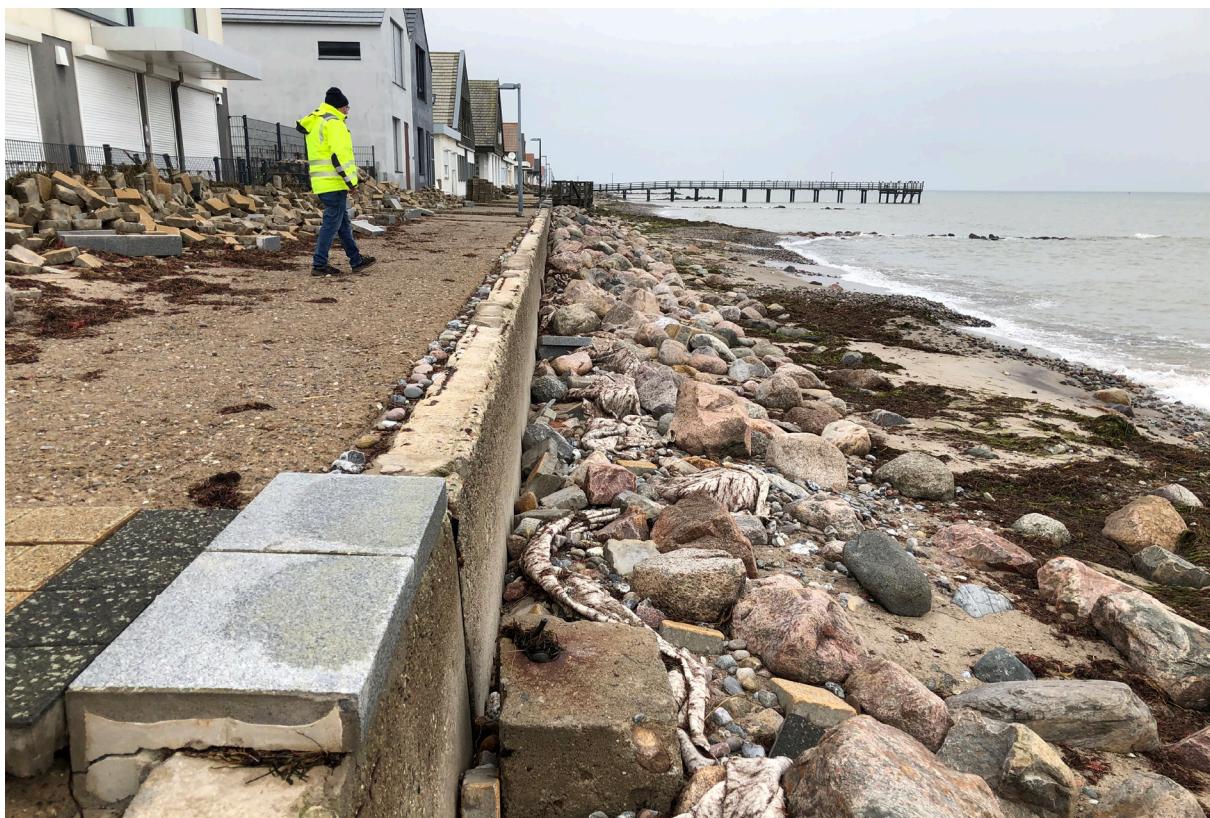
Der wasserseitige Kantenstein aus Granit, der auf der Betonwand befestigt war, fehlte ebenfalls überall dort, wo das Pflaster geschädigt wurde. Bei genauerer Betrachtung wurde schnell deutlich, worin die Schadensursache besteht. Zum einen war die Wasserseite der Promenade nur unzureichend mit einem Deckwerk geschützt. Der obere Bereich der Betonwand mit der Promenade war mangels ausreichender Deckwerkshöhe überwiegend ungeschützt, so dass die angreifenden Wellen unmittelbar vor der Wand brechen konnten und ihre Druckkräfte auf den Kantenstein, die Betonwand und das landseitige Pflaster ausüben konnten. Vorhandene Spalten und Fugen sorgten dafür, dass sich dieser Wasserdruck fortpflanzte und zuerst der Kantenstein abgehoben und in der Folge die lose verlegten Pflastersteine gegen die Häuser geworfen wurden. Nur in Bereichen, in denen entweder das Deckwerk bis zur Oberkante der Betonwand incl. Kantenstein reichte oder ein besserer

Verbund des Kantensteines zur Betonwand gegeben war, wurde das Pflaster nicht geschädigt (vgl. Abbildung 19).

Abbildung 19: Promenade und Strandbereich in Süssau nach der Sturmflut (Foto: Ramboll, 25.10.2023).

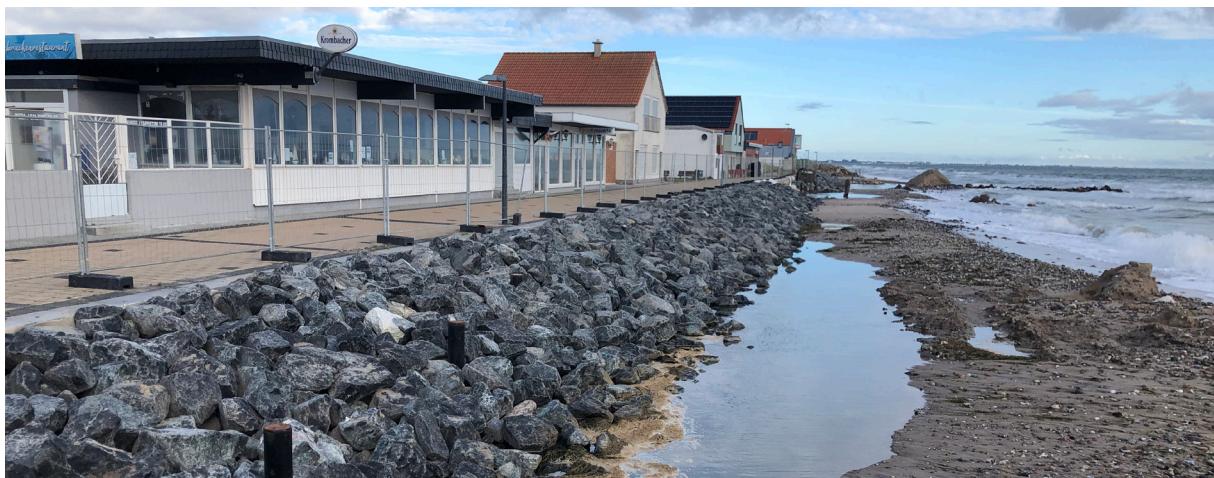
Abbildung 20: Promenade und nördlicher Strandbereich in Süssau mit neuem Deckwerk nach Wiederherstellung (Foto: Ramboll, 02.10.2024).

In der zeitlichen Folge nach der Sturmflut wurden die Planungen für die Wiederherstellung der Promenade und des wasserseitigen Deckwerkes in Süssau durch die Gemeinde Herringdorf in Angriff genommen. In den Monaten Mai 2024 bis Oktober 2024 wurde das Deckwerk mit Wasserbausteinen der Klasse LMB 60/300 und einer wasserseitigen Fußpfahlreihe auf der Länge von rd. 500 m wiederhergestellt (vgl. Abbildung 20).

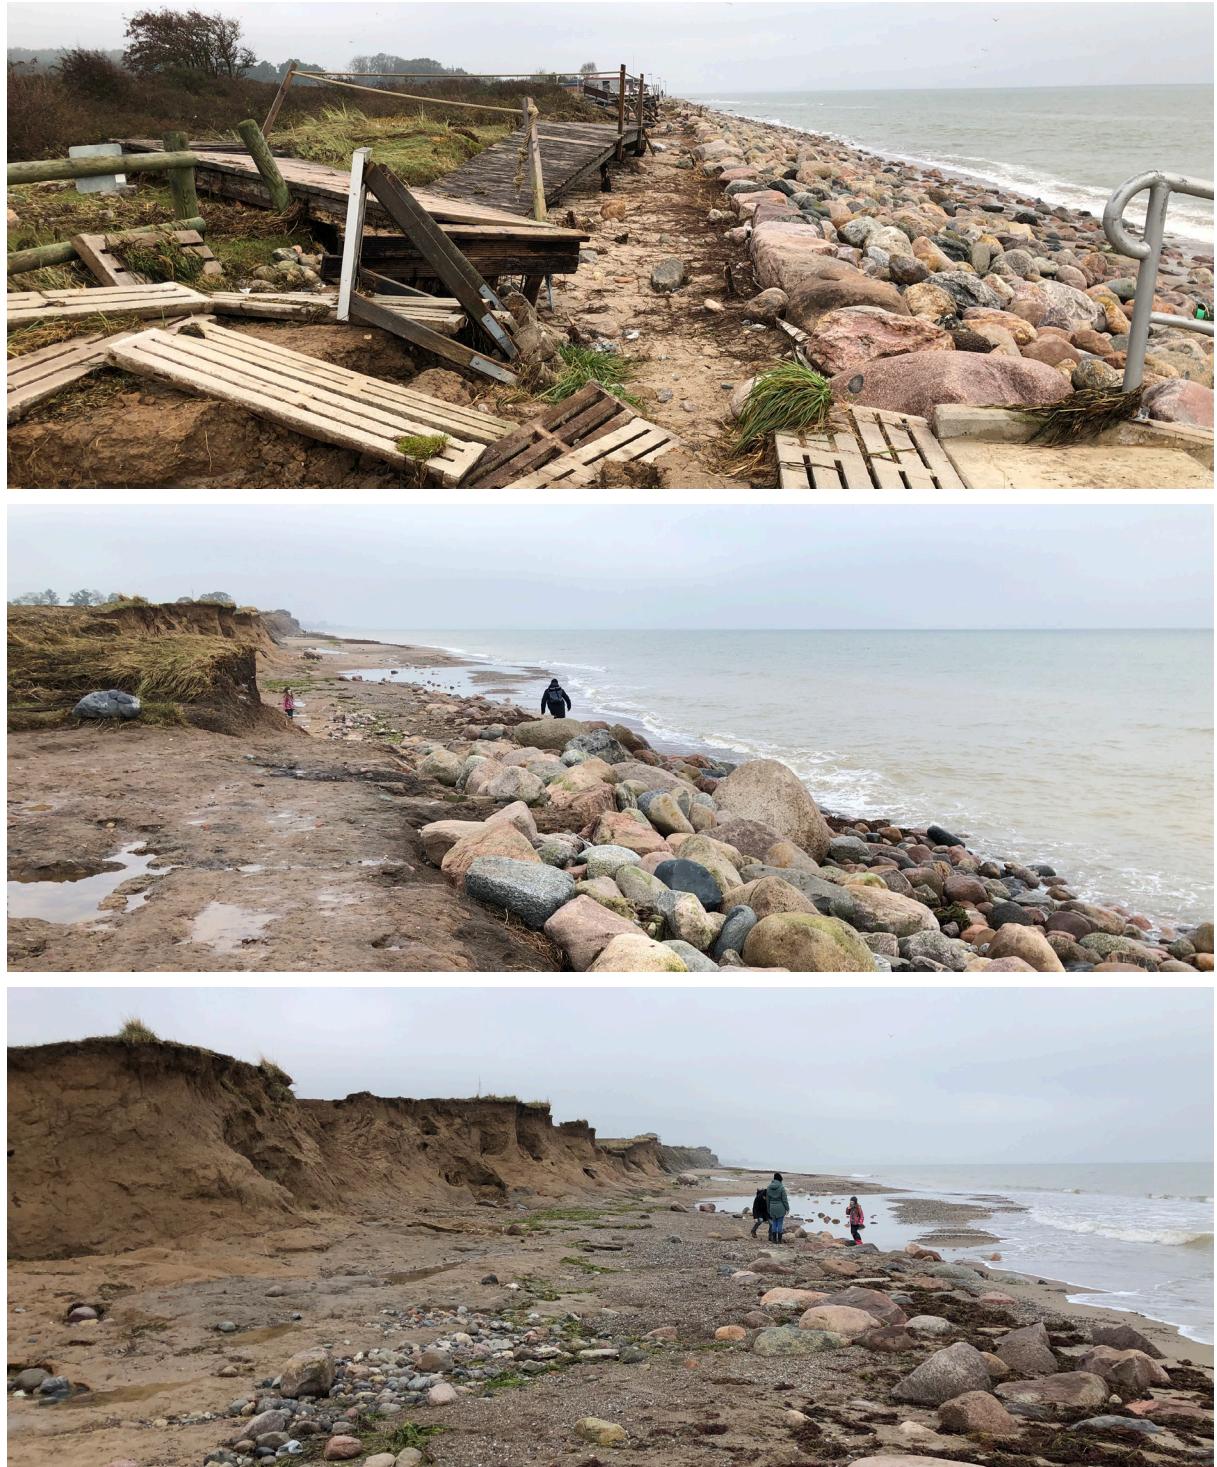
- Im nördlichen Abschnitt wurde der vorhandene Holzbohlenweg als verlängerte Promenade an der Deckwerksschulter vollständig zerstört (vgl. Abbildung 21, oben).
- Am nördlich anschließenden Kliff, wo der Regionaldeich nach Norden ausläuft, sind sehr starke Erosionen erkennbar. Das Kliff wurde mehrere Meter erodiert (vgl. Abbildung 21, Mitte und unten).

Abbildung 21: Zerstörter Holzbohlenweg (oben), nördliches Ende des Deckwerkes in Süssau (Mitte) mit angrenzendem Kliff (unten) (Foto: Ramboll, 25.10.2023).
