Die Ostseesturmflut vom Oktober 2023 an den sandigen Flachküsten und Binnenküsten von Mecklenburg-Vorpommern

Marcus Siewert¹, Anja Klee², Lars Tiepolt² und Frank Weichbrodt³

¹ Staatliches Amt für Landwirtschaft und Umwelt Mittleres Mecklenburg, Abteilung Küste
marcus.siewert@stalumm.mv-regierung.de

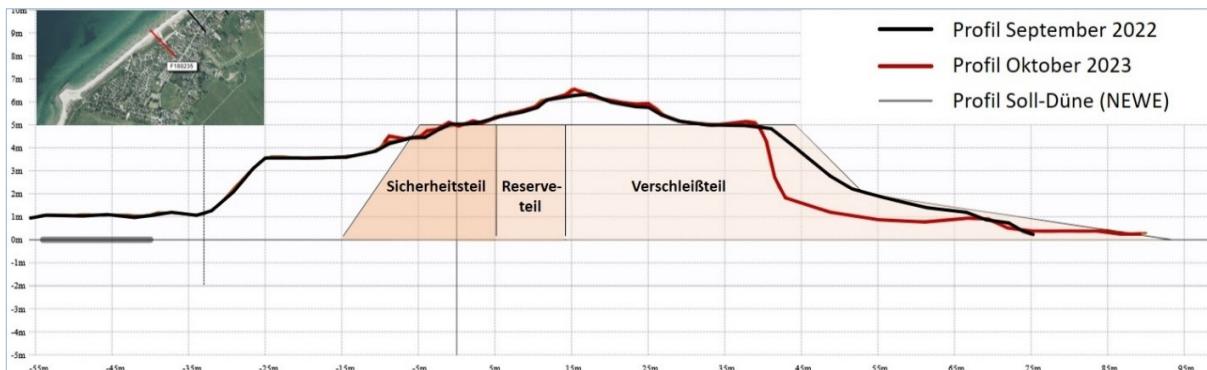
Für die genaue Einschätzung der Leistungsfähigkeit der Landesküstenschutzdünen wurden unmittelbar nach der Sturmflut terrestrische Vermessungen für Landesküstenschutzdünen mit bekanntem bzw. erwartetem sturmflutbedingtem Sedimentdefizit veranlasst. Die Messkampagne lieferte für 12 Dünenabschnitte insgesamt 74 Profilaufnahmen auf rund 16,5 km Küstenlänge. Der aufgenommene Profilbereich umfasste jeweils den Dünen- und Strandbereich. Auswertbare Messergebnisse lagen eine Woche nach dem Sturmflutereignis vor. Die Auswertung erfolgte anhand von Soll-Ist-Vergleichen des Düne-Strand-Profils auf Basis des Teilautomatisierten Dünenkatasters (TADK) mit Dünenprofilen einer Airborne-Laserscanning-Aufnahme vom September/Oktobe 2022 als Differenzmodell (Abbildung 10).

Die Auswertung der Profilvergleiche ergab, dass grundsätzlich alle Landesküstenschutzdünen über ein Verschleißteil von mindestens 50 % verfügen, so dass ein unmittelbar eintretendes HW₂₀₀-Ereignis schadlos gekehrt werden kann. Es bestand somit kein akuter Handlungsbedarf (Aufspülerfordernis). Kurzfristig und/oder wiederholt eintretende Hochwässer (auch mit Eintrittswahrscheinlichkeiten < HW₂₀₀) könnten jedoch zu einer zunehmenden Schwächung der Leistungsfähigkeit der Dünen führen und in der Folge zu einem kurzfristigen bzw. akutem Handlungsbedarf führen.

Abbildung 10: Profilvergleich für die Düne Ahrenshoop (KKM F180.235) vor und nach der Sturmflut am 20./21.11.2023.(Quelle: TADK).
