# Die Ostseesturmflut vom Oktober 2023 an den sandigen Flachküsten und Binnenküsten von Mecklenburg-Vorpommern

Marcus Siewert<sup>1</sup>, Anja Klee<sup>2</sup>, Lars Tiepolt<sup>2</sup>, Frank Weichbrodt<sup>3</sup>

## Zusammenfassung

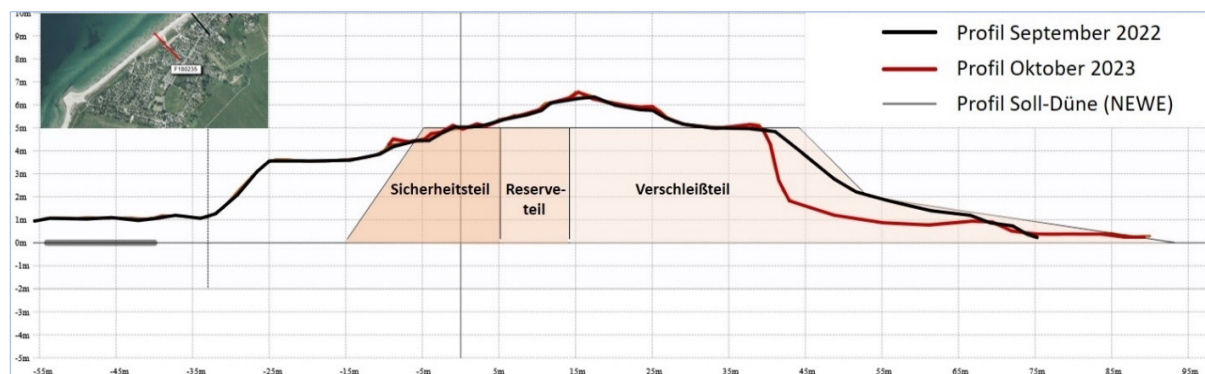
Abbildung 10: Profilvergleich für die Düne Ahrenshoop (KKM F180.235) vor und nach der Sturmflut am 20./21.11.2023. (Quelle: TADK).

Durch die Sandumlagerungen sind in einigen Küstenabschnitten zum Teil mehrere Meter hohe Dünenkliffs entstanden, welche zur Minimierung des Gefahrenpotentials im Rahmen der Bauwerksunterhaltung zeitnah abgeöschert wurden. Landesweit wurde geschätzt, dass circa 500.000 m<sup>3</sup> Sand umgelagert wurden.

Für die genaue Einschätzung der Leistungsfähigkeit der Landesküstenschutzdünen wurden unmittelbar nach der Sturmflut terrestrische Vermessungen für Landesküstenschutzdünen mit bekanntem bzw. erwartetem sturmflutbedingtem Sedimentdefizit veranlasst. Die Messkampagne lieferte für 12 Dünenabschnitte insgesamt 74 Profilaufnahmen auf rund 16,5 km Küstenlänge. Der aufgenommene Profilverein umfasste jeweils den Dünen- und Strandbereich. Auswertbare Messergebnisse lagen eine Woche nach dem Sturmflutereignis vor. Die Auswertung erfolgte anhand von Soll-Ist-Vergleichen des Dünen-Strand-Profils auf Basis des Teilautomatisierten Dünenkatasters (TADK) mit Dünenprofilen einer Airborne-Laserscanning-Aufnahme vom September/Okttober 2022 als Differenzmodell (Abbildung 10).

Die Auswertung der Profilvergleiche ergab, dass grundsätzlich alle Landesküstenschutzdünen über ein Verschleißteil von mindestens 50 % verfügen, so dass ein unmittelbar eintretendes HW<sub>200</sub>-Ereignis schadlos gekehrt werden kann. Es bestand somit kein akuter Handlungsbedarf (Aufspülerfordernis). Kurzfristig und/oder wiederholt eintretende Hochwässer (auch mit Eintrittswahrscheinlichkeiten < HW<sub>200</sub>) könnten jedoch zu einer zunehmenden Schwächung der Leistungsfähigkeit der Dünen führen und in der Folge zu einem kurzfristigen bzw. akutem Handlungsbedarf führen.

Da die Funktionstüchtigkeit einer Küstenschutzdüne auf einen mit ausreichend Sand ausgestatteten Strand- und Schorrebereich angewiesen ist, waren bereits vor dem Sturmflutereignis für 2 der insgesamt 27 Küstenschutzdünen des Landes Wiederholungsaufspülungen zum Ausgleich von Materialdefiziten und zur Wiederherstellung des geforderten Strand-Schorre-Profiles vorgesehen, deren Rahmenbedingungen nach der Sturmflut überprüft und die Projektdaten entsprechend angepasst werden mussten:

- Küstenabschnitt Prerow-Zingst:  
Im Rahmen einer bereits Anfang Oktober 2023 begonnenen Aufspülung sollten bis Ende Dezember 2023 mehr als 700.000 m<sup>3</sup> Sand auf einer Küstenlänge von 10,3 km aufgespült werden. Die infolge der Sturmflut entstandenen Materialverluste führen zu einem Mehrbedarf von ca. 15 % Aufspülsand.
- Küstenabschnitt Neuhaus-Dierhagen:  
Eine für den Winter 2023/24 geplante Aufspülmaßnahme mit einer Spülmenge von rund 300.000 m<sup>3</sup> auf 1,7 km Küstenlänge wurde nach der Sturmflut überprüft und ein Mehrbedarf von 10 % Aufspülsand ermittelt.
