# Sturmflutschäden im Yachthafen Damp

Karsten Peters<sup>1</sup>, Martin Jannsen<sup>2</sup> und Barbara Feyock<sup>3</sup>

<sup>1</sup> Ramboll Deutschland GmbH, [karsten.peters@ramboll.com](mailto:karsten.peters@ramboll.com)

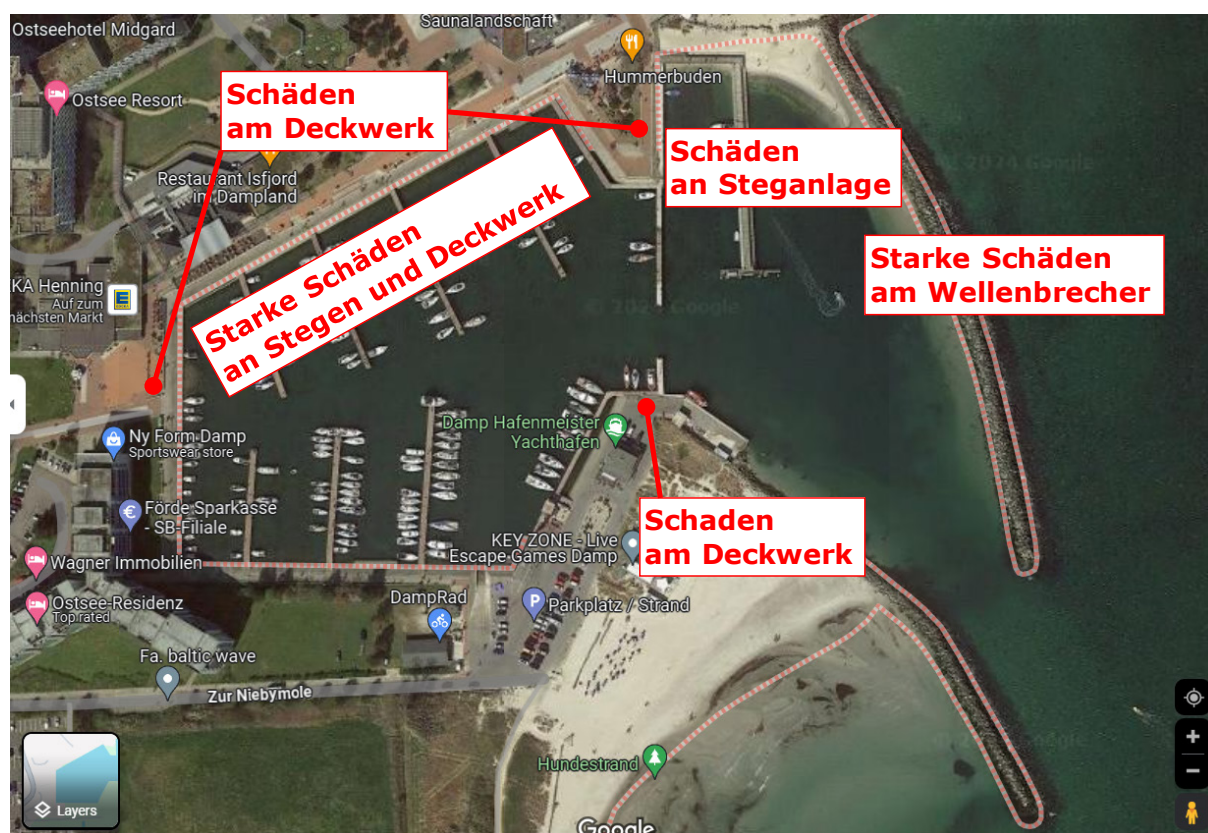
Der extreme Wasserstandsverlauf während der Ostseesturmflut im Oktober 2023 in Verbindung mit den einwirkenden Seegangsbedingungen mit großen Wellenhöhen haben im Yachthafen Damp erhebliche Schäden verursacht. Dabei sind sowohl Schäden an der hafenseitigen Infrastruktur (Wellenbrecher der Nord- und Südmole, Deckwerke, Promenade, Bootsstege) entstanden als auch zahlreiche Boote und Yachten selbst zu Schaden gekommen. Teilweise sind die Schäden an der Hafeninfrastruktur innerhalb des Hafens auch durch Boote und Yachten selbst verursacht worden. Abbildung 3 verdeutlicht das Schadensbild der Hafeninfrastruktur.

Abbildung 3: Schadensbild der Hafeninfrastruktur (Quelle: Google).

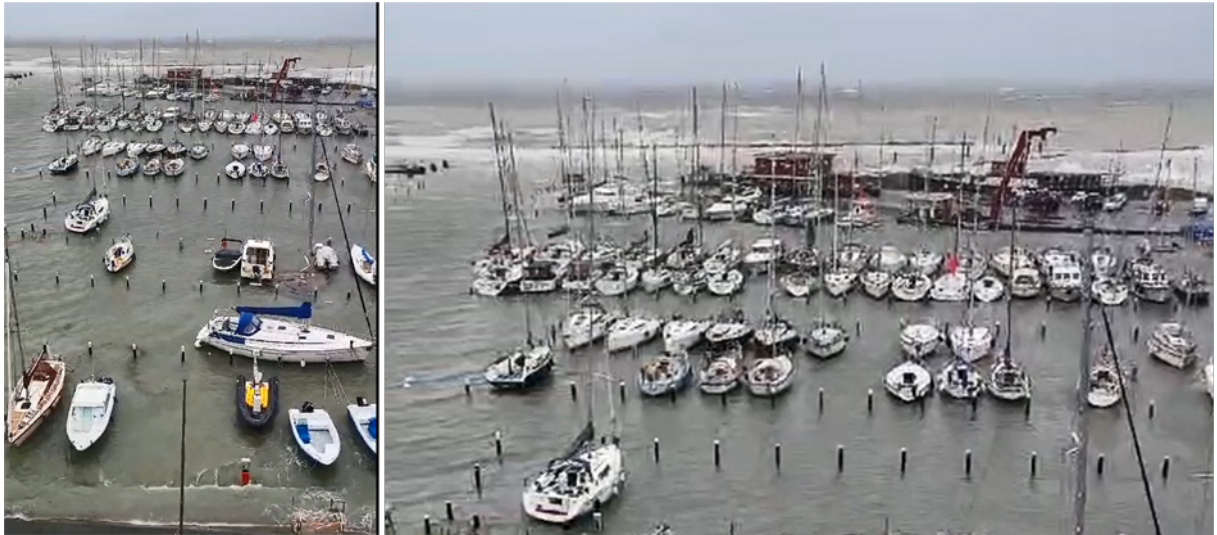
wurden. Es ist davon auszugehen, dass die vergleichsweise geringe Kronenhöhe der Nordmole mitursächlich dafür ist, dass diese den Seegangbelastungen nicht mehr standhalten konnte. In der Folge verursachte die Schwächung des nördlichen Wellenbrechers eine Erhöhung der Seegangstransmission, d. h. der Seegang konnte verstärkt in den Außenhafen und anschließend in den Innenhafen vordringen und dort für zusätzliche Seegangsunruhe sorgen (vgl. Abbildung 4).

Abbildung 4: Blick in Richtung Osten auf den südlichen Teil des Yachthafens Damp während der Sturmflut (Foto: REAL Yachtservice GmbH).

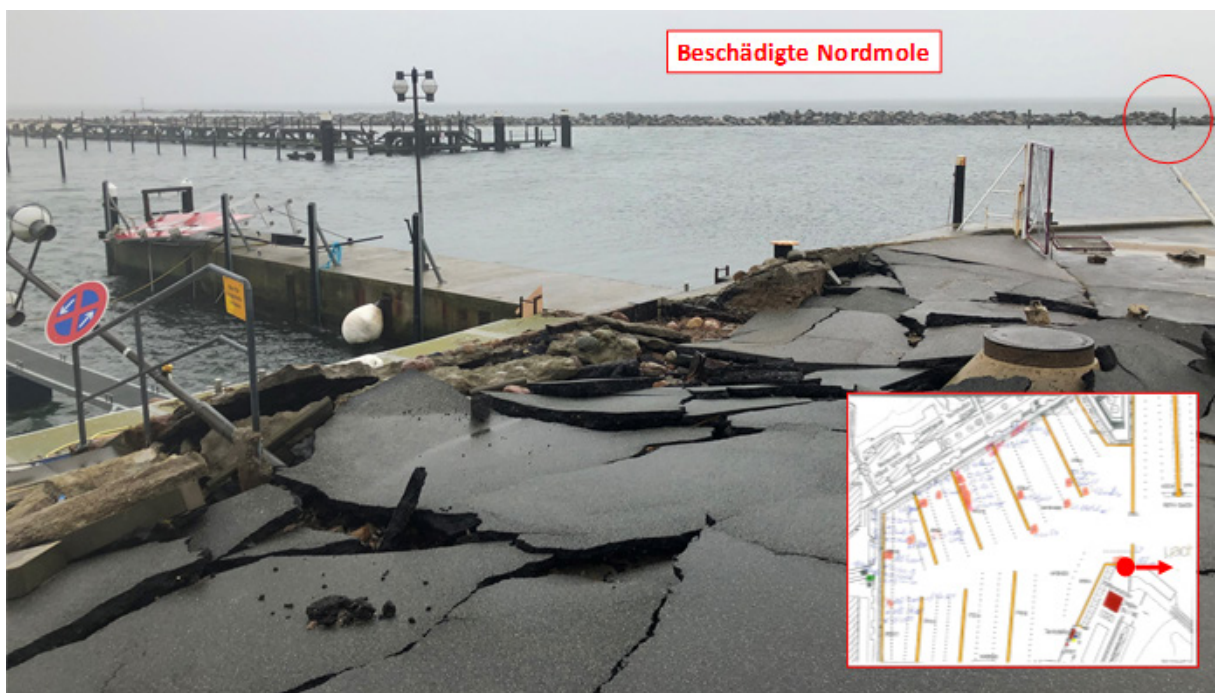
Während der Sturmflut im Oktober 2023 wurde der Wellenbrecher der Nordmole sehr stark beschädigt. Hoher Seegang aus östlicher Richtung in Verbindung mit den stark erhöhten Wasserständen haben die Nordmole derart belastet, dass auf größerer Länge die Deckwerkssteine aus der Krone des Wellenbrechers in Richtung Leeseite herausgeschlagen

Abbildung 5 zeigt die beschädigte Nordmole mit dem wellenförmigen Kronenverlauf. Einer dieser Schadensbereiche (markiert in Abbildung 5 mit einem roten Kreis), in dem mehrere Steinlagen im Kronenbereich fehlen, wird in Abbildung 6 detaillierter dargestellt. Deutlich ist hier die Schädigung des Wellenbrechers mit den fehlenden Deckwerkssteinen zu erkennen.

Abbildung 5: Blick in Richtung Osten auf die beschädigte Nordmole (Foto: Peters).

Der äußere Wellenbrecher der Nordmole des Yachthafens Damp wurde aufgrund seiner vergleichsweise niedrigen Kronenhöhe, des extremen Sturmflutwasserstandes und des anlaufenden Seeganges während der Sturmflut im Oktober 2023 so stark beschädigt, dass Deckwerksteine in der Gewichtsklasse 1,0 to bis 3,5 to leeseitig verhoben, die Wellenbrecherkrone bereichsweise erheblich verringert wurde und damit die Funktionsweise des Wellenbrechers bis heute deutlich eingeschränkt ist. Auch

wenn ein derartiges Sturmflutereignis nur selten eintritt, wird für bestehende und vergleichbare Hafenanlagen empfohlen, in regelmäßigen Abständen eine Sicherheitsüberprüfung der Hafeninfrastruktur und der zugehörigen Bauwerke durchzuführen, in der auch veränderte Randbedingungen bis hin zu Veränderungen des Meeresspiegelanstieges berücksichtigt werden könnten.

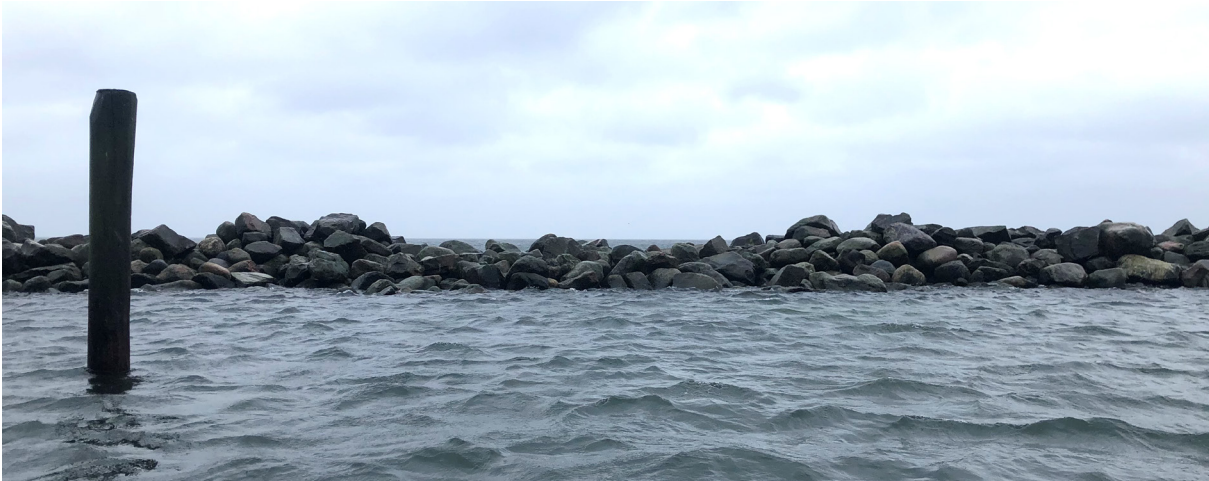
Abbildung 6: Exemplarischer Schadensbereich der Nordmole (Foto: Peters).

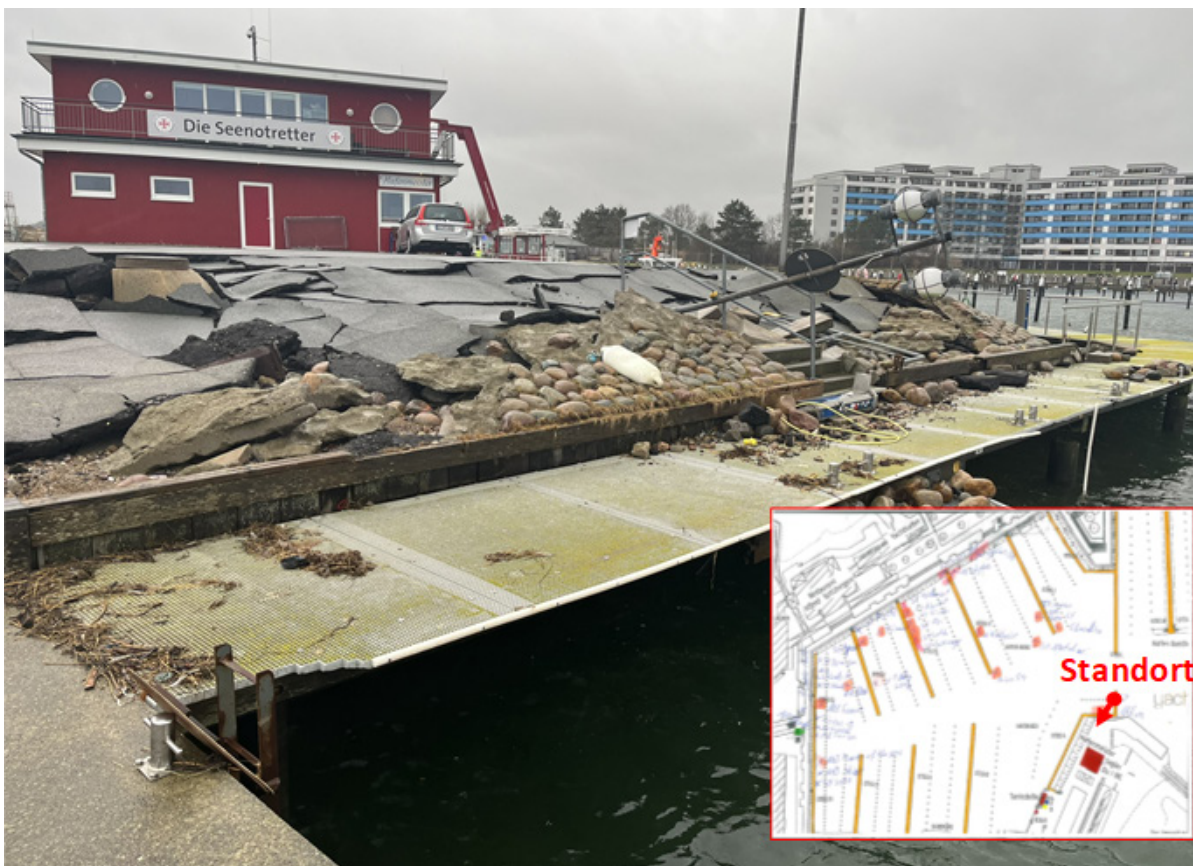
Vor der DGzRS-Station im Übergang vom Außen- zum Innenhafen wurden das vorhandene Deckwerk (Betondeckwerk mit oberflächlich gesetzten Natursteinen) und die angrenzende asphaltierte Betriebsfläche entlang der ehemaligen Böschungsschulter stark zerstört (vgl. Abbildung 10). Schadensursächlich sind hier die Seegangseinwirkungen mit brechenden Wellen sowie Aus- und Unterspülungen des Bestandsdeckwerkes, so dass letztlich die höhergelegene Betriebsfläche entlang der ehemaligen Böschungsschulter abgesackt ist.

Abbildung 7: Deckwerksschäden im Bereich der DGzRS-Station (Foto: Peters).

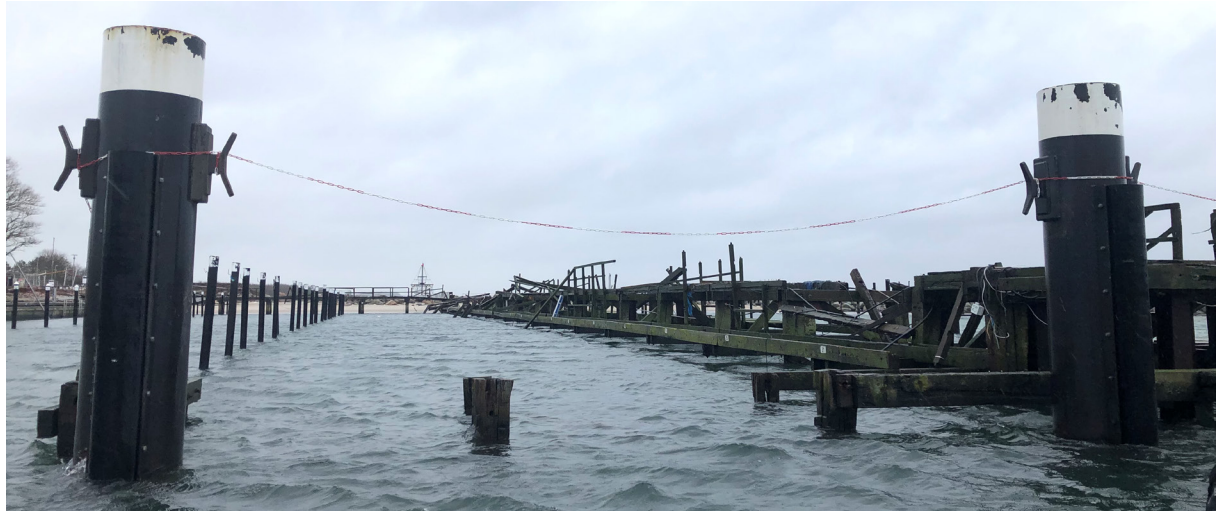
In der Abbildung 8 sind Schäden an der festen Steganlage im Außenhafen zu erkennen. Im Innenhafen wurden einzelne Steganlagen infolge losgerissener und umhertreibender Boote und Yachten z. T. so stark beschädigt, dass die Laufebenen einseitig abgeknickt bzw. vollständig eingebrochen sind (vgl. Abbildung 9).

Abbildung 8: Schäden an der Steganlage im Außenhafen (Foto: Peters).

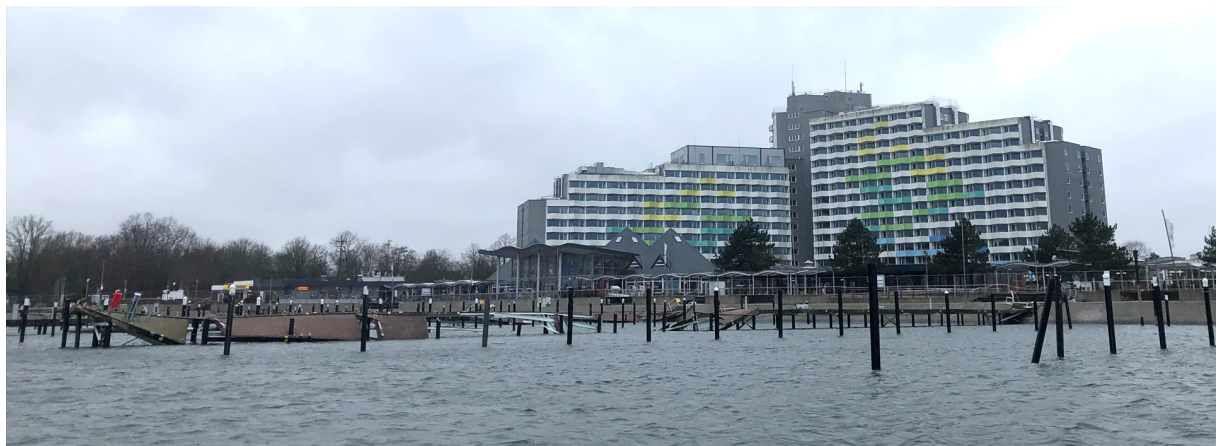
Abbildung 9: Schäden an der Steganlage im Innenhafen (Foto: Peters).

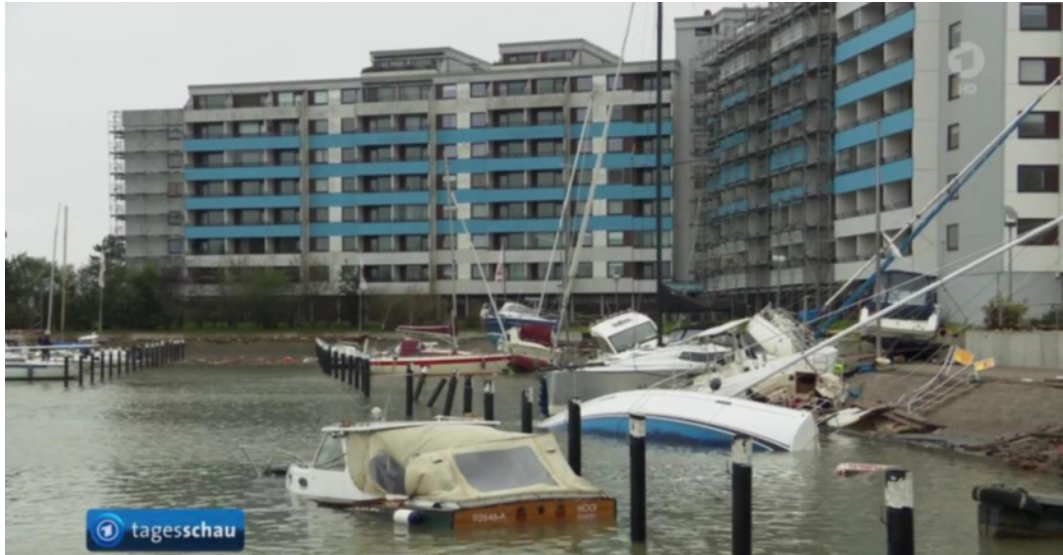
- Boote und Yachten aufgrund von Kollisionen mit der Hafeninfrastruktur selbst so stark geschädigt wurden, dass diese Schiffe zum Teil im Hafenbecken gesunken sind (vgl. Abbildung 10). Insgesamt sind 35 der 100 Boote und Yachten sehr stark beschädigt worden. Diese havarierten und gesunkenen Boote und Yachten befanden sich alle im seegangsexponierten nördlichen und westlichen Hafenteil (vgl. Abbildung 11).

Abbildung 10: Westlicher Teil des Yachthafens Damp mit havarierten Schiffen (Foto: Tagesschau vom 21.10.2023).

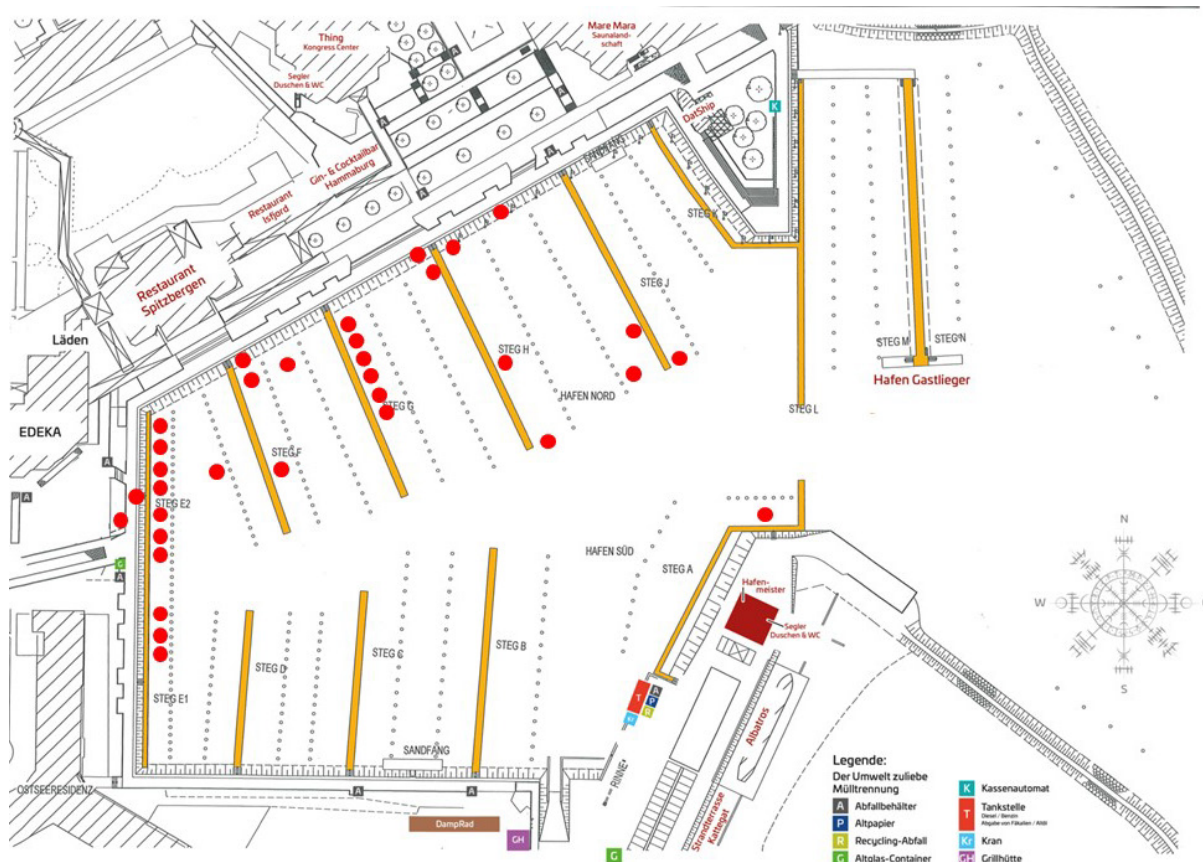
Abbildung 11: Übersicht gesunkener und havariierter Boote und Yachten im Yachthafen Damp (Quelle: REAL Yachtsservice GmbH).

Im südlichen Bereich des Yachthafens Damp sind aufgrund der vor dem einlaufenden Seegang geschützten Lage hingegen keine Boote oder Yachten zu Schaden gekommen (vgl. Abbildung 4 und Abbildung 11).

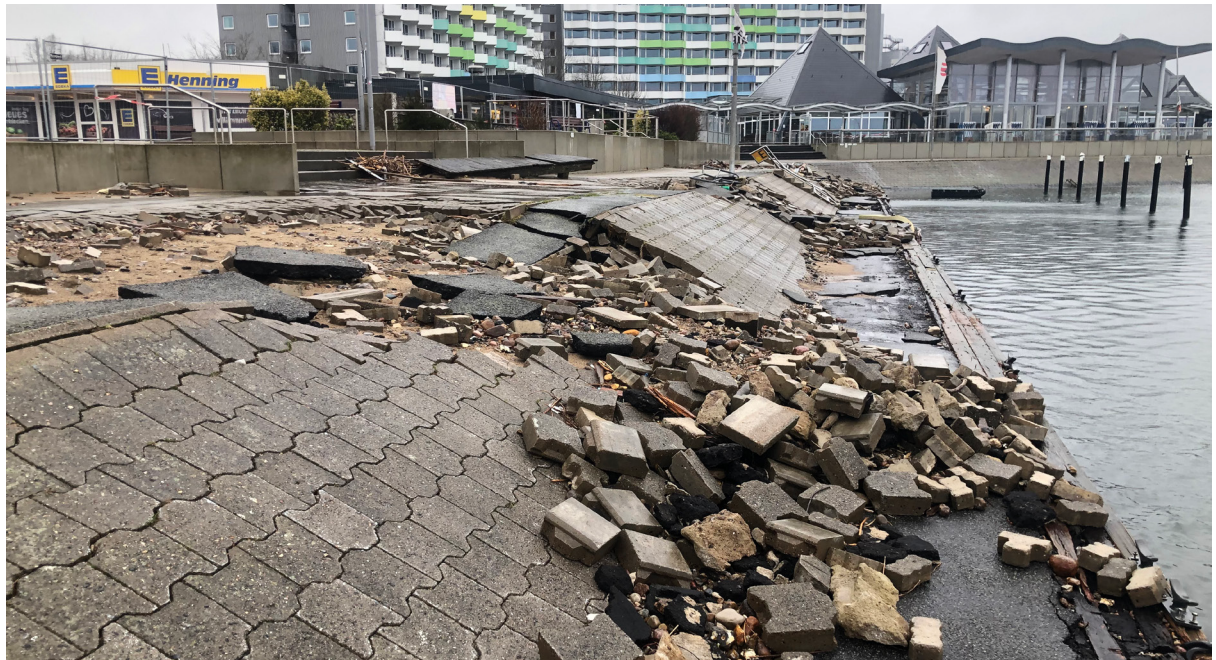
An den Stellen, an denen einzelne führerlos herumtreibende Boote oder Yachten mit der Hafeninfrastruktur kollidierten, traten entsprechende Schäden auf, in dem z. B. Boote und Yachten seegangsbedingt wiederholt und über längere Zeiträume mit dem Schiffsrumpf oder dem Kiel gegen die Uferkonstruktion, Pflasterflächen, Laternen oder auch Treppenanlagen stießen und das Schadensbild kontinuierlich vergrößerten (vgl. Abbildung 12).

Abbildung 12: Westliche Uferkonstruktion mit schiffsbedingten Schäden an der Hafeninfrastruktur (Foto: Peters).
