# Dokumentation der Sturmflutschäden in Großenbrode, Sütel und Süssau

Karsten Peters<sup>1</sup>, Udo Scholz<sup>2</sup>, Peer Knöfler<sup>3</sup> und Sören Blaschke<sup>4</sup>

## Zusammenfassung

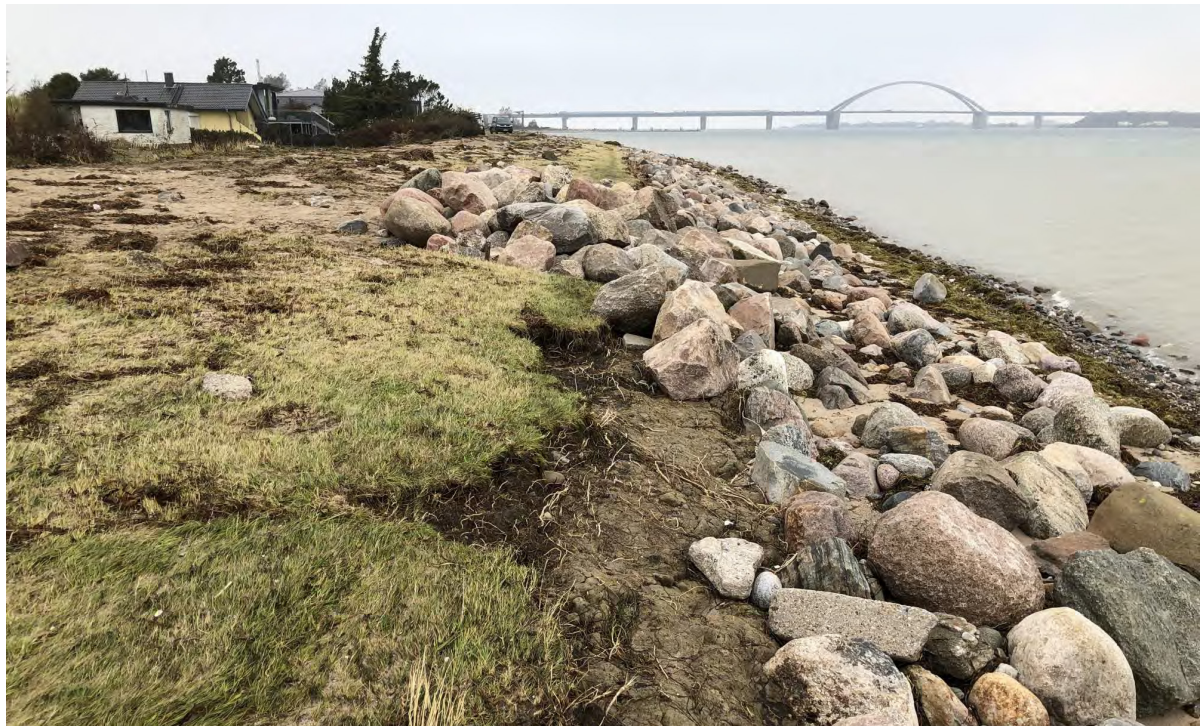
Im Bereich des Regionaldeiches Rethsollskamp am Femarnsund ganz im Nordosten der Gemeinde Großenbrode sind lediglich kleinere Schäden am Deckwerk aus Natursteinen (mittlere Neigung: 1:6) und am anschließenden Regionaldeich aufgetreten (vgl. Abbildung 3 und Abbildung 4). Die hydraulischen Belastungen im Zuge der Sturmflut mit brechenden Wellen haben zu Erosionen des Oberbodens oberhalb des Deckwerks (max. Höhe Deckwerksschulter: NHN +2,5 m) geführt. Darüber hinaus wurden kleinere Deckwerkssteine aus dem Deckwerk gelöst und landseitig verfrachtet. Treibsel und vorhandener Sand wurden bis auf die Krone des Regionaldeichs und weiter landseitig verfrachtet. Aufgrund des Untergrundes aus vergleichsweise erosionsstabilem Geschiebemergel ist es nicht zu weiteren Erosionen des Deckwerks gekommen.

Abbildung 3: Großenbrode, Abschnitt Rethsollskamp, Blickrichtung West (Foto: Ramboll).

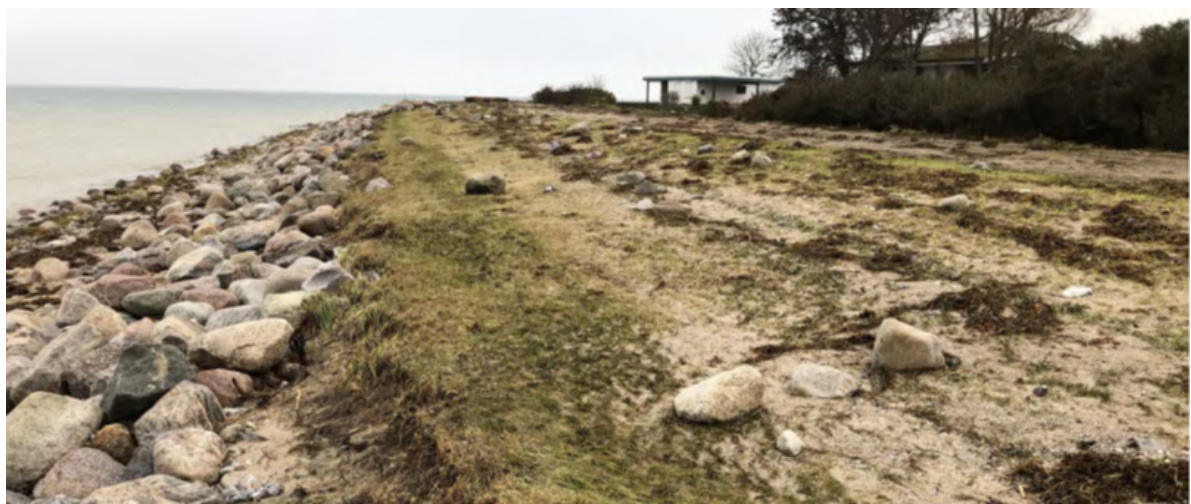
Abbildung 4: Großenbrode, Abschnitt Rethsollskamp, Blickrichtung Ost (Foto: Ramboll).

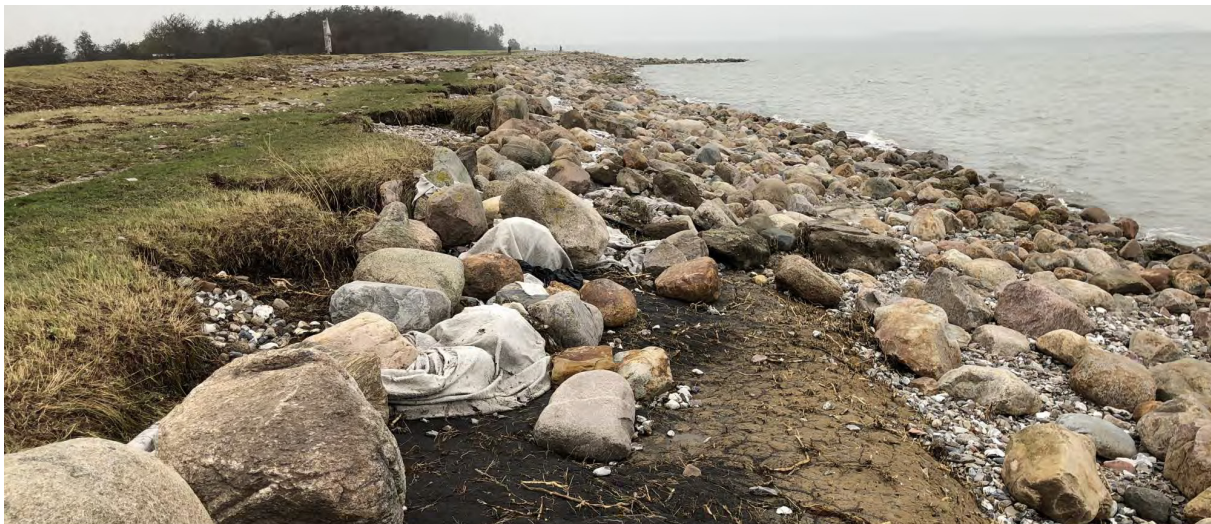
Im Bereich des Regionaldeiches Großenbroder Moor nimmt das Schadensbild aufgrund der Ausrichtung der Küstenlinie (Nordost – Südwest, vgl. Abbildung 2) und der auf diesen Küstenabschnitt während der Sturmflut nahezu senkrecht einwirkenden Seegangsbelastungen deutlich zu. Es wurden sehr starke Schäden am Deckwerk und am angrenzenden Deichvorland festgestellt (max. Höhe Deckwerksschulter: Normalhöhennull (NHN) + 2,5 m). Deckwerkssteine wurden aus dem Deckwerk (mittlere Neigung: 1:5) herausgehoben und auf das Vorland gespült (vgl. Abbildung 5). Teilweise liegt der anstehende Boden oder das unter dem Deckwerk verlegte Geotextil frei. Landseitig der Deckwerksschulter treten sehr starke Erosionen auf, die in das Deichvorland hineinreichen. Die Treibselgrenzen liegen unmittelbar unterhalb und teilweise auf der Krone des Regionaldeiches. Das im nördlichen Bereich angrenzende Kliff weist starke Erosionen (mehrere Meter) auf (vgl. Abbildung 6).

Abbildung 5: Großenbrode, Abschnitt Großenbroder Moor, Blickrichtung Nord (Foto: Ramboll).

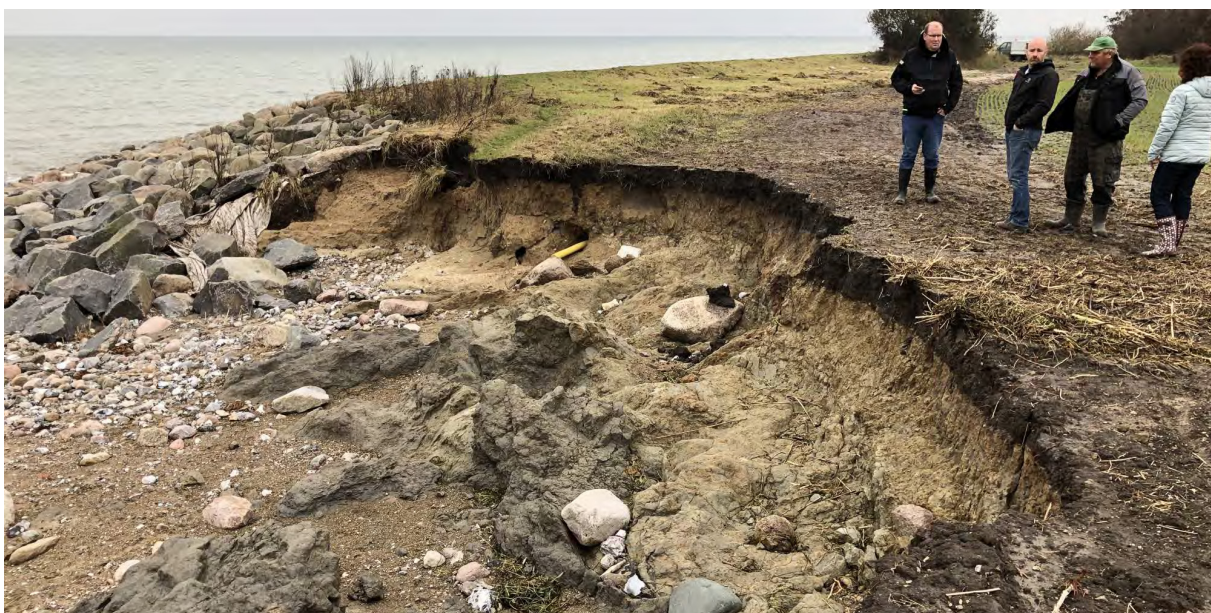
Abbildung 6: Großenbrode, nördliches Ende im Abschnitt Großenbroder Moor, Blickrichtung Süd (Foto: Ramboll).

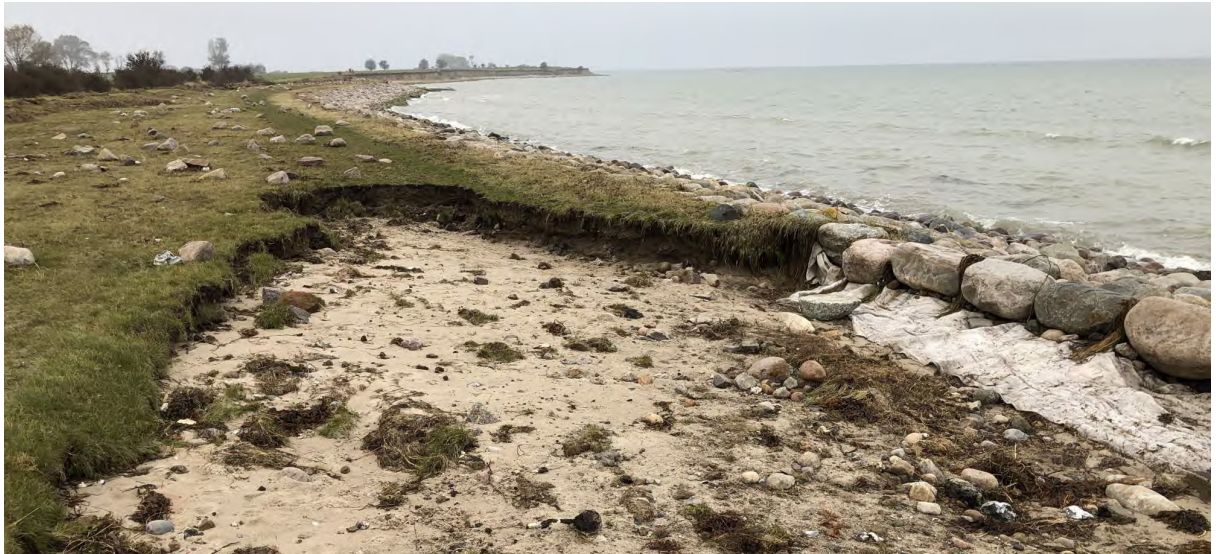
Im Bereich des südlich gelegenen Regionaldeiches Rethwiese setzt sich das Schadensbild aus dem Bereich Großenbroder Moor mit sehr starken Deckwerkschäden weiter fort. Teilweise treten noch größere Erosionen des Deckwerkes (mittlere Neigung: 1:6) und des Vorlandes landseitig der Böschungs- und Deckwerksschulter auf. Die Deckwerksteine an der Deckwerksschulter (max. Höhe Deckwerksschulter: NHN +2,5 m) liegen ebenso wie das eingebaute Geotextil abschnittsweise landseitig frei. Eine Vielzahl von Deckwerksteinen mit einer Kantenlänge von bis zu rd. 40 cm liegt über das Vorland verstreut (vgl. Abbildung 7 und Abbildung 8).

Abbildung 7: Großenbrode, Abschnitt Rethwiese, Blickrichtung Nord (Foto: Ramboll).

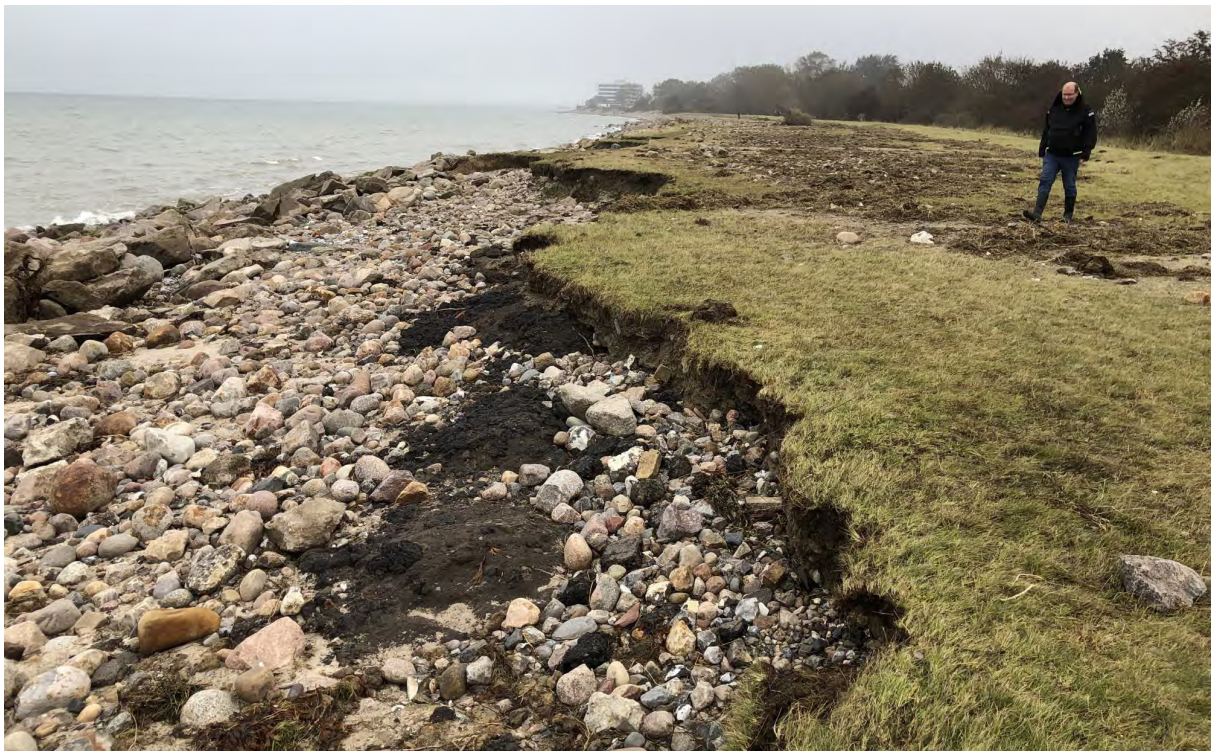
Abbildung 8: Großenbrode, Abschnitt Rethwiese, Blickrichtung Süd (Foto: Ramboll).

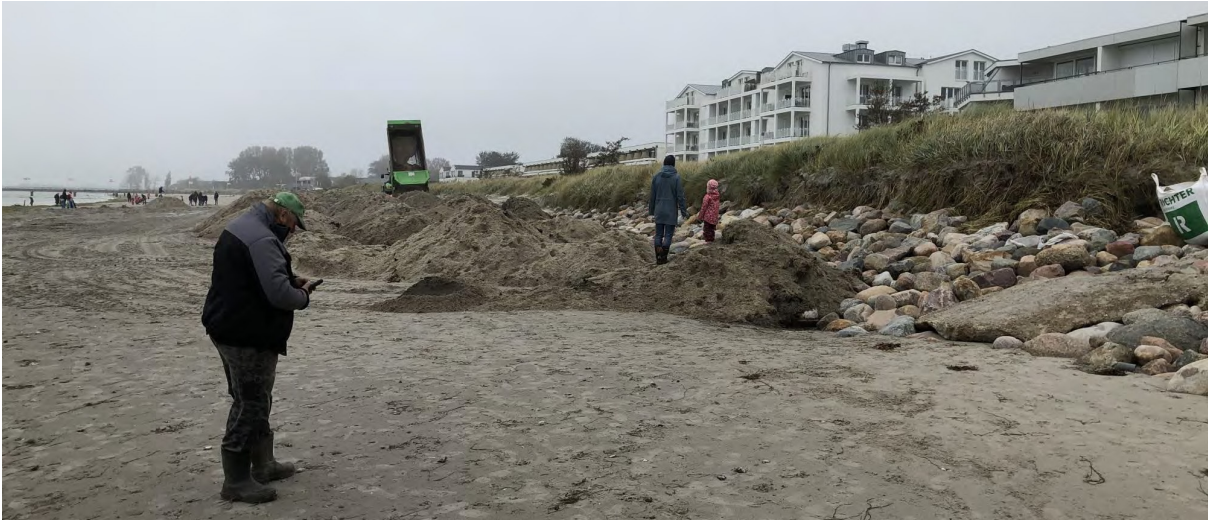
Der Strandbereich wurde großräumig ausgeräumt. Nach überschlägigen Abschätzungen wurden in dem 800 m langen Abschnitt rund 3.000 m<sup>3</sup> bis 4.000 m<sup>3</sup> Sand erodiert. Landseitig wurde das Deckwerk in der Hochwasserschutzdüne freigelegt. Erste Sicherungsmaßnahmen wurden am 25.10.2023 bereits durchgeführt (vgl. Abbildung 9).

Abbildung 9: Großenbrode, Strand, Blickrichtung Süd (Foto: Ramboll).

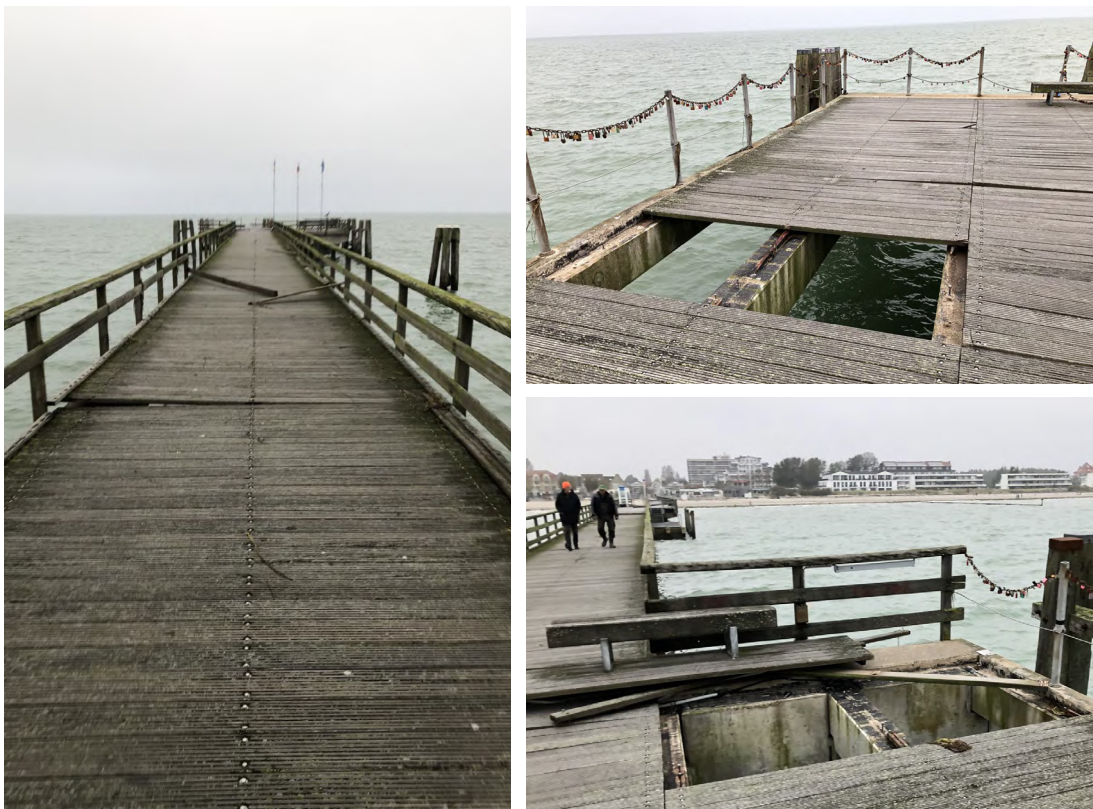
Auch an der Seebrücke sind deutliche Schäden an der aufliegenden Holzkonstruktion insbesondere am Brückenkopf zu verzeichnen gewesen. Gehbeläge wurden abgehoben und Geländer beschädigt (vgl. Abbildung 10).

Abbildung 10: Großenbrode, Seebrücke (Fotos: Ramboll).

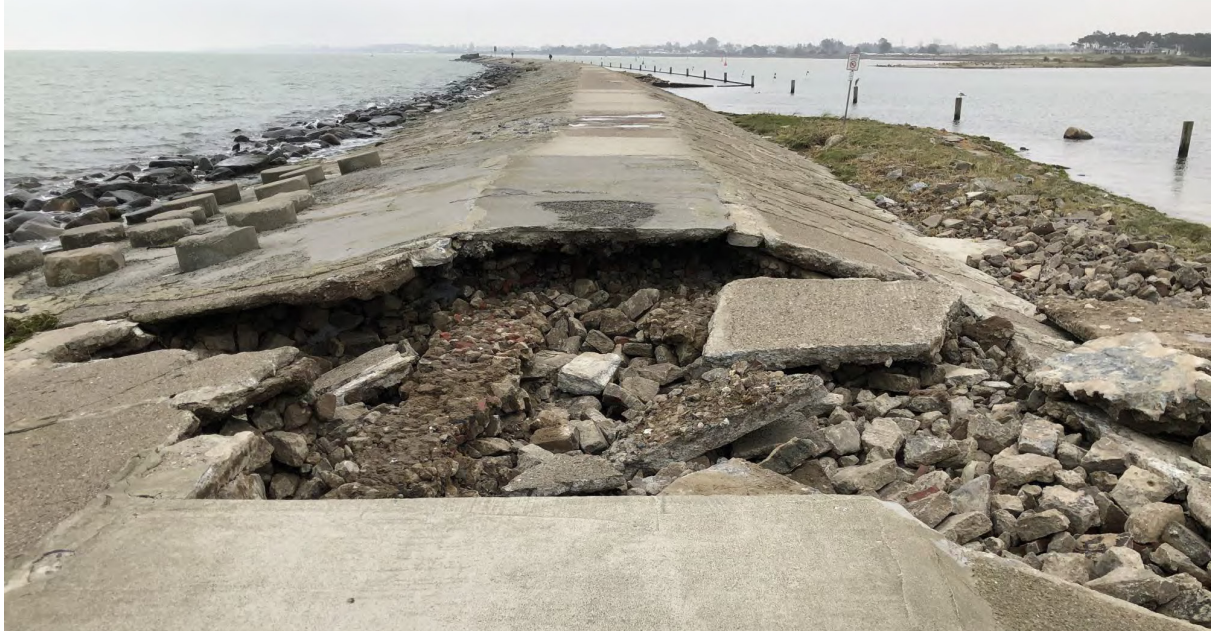
Die Mole in Großenbrode, welche die Hafenanlagen in Großenbrode schützt, hat ebenfalls starke Schäden im Zuge der Sturmflut erlitten. Die mit Betonplatten abgedeckte Mole wurde in Einzelbereichen so stark geschädigt, dass Betonplatten abgehoben, der Molenkern freigelegt und teilweise ausgewaschen wurde. Auf der Leeseite sind deutliche Spuren des Wellenüberschlags und nachfolgender Erosion zu erkennen.

Abbildung 11: Großenbrode, Mole (Foto: Ramboll).

Es ist anzunehmen, dass vorhandene Fehlstellen der geschlossen ausgebildeten Molenoberfläche ursächlich sind für ein derartiges Schadensbild. Während des Sturmflutereignisses stand die Mole vollständig unter Wasser. Brechende Wellen müssen dann kurzzeitig Druckschläge in dem wassergesättigten Molenkern erzeugt haben, so dass die Betonabdeckplatten sich gelöst haben und in der Folge abgehoben wurden.

Die Schadensbereiche wurden im Zuge der Reparaturmaßnahmen in 2024 mit geeignetem Steinmaterial aufgefüllt und mit einem Vollverguss gesichert.

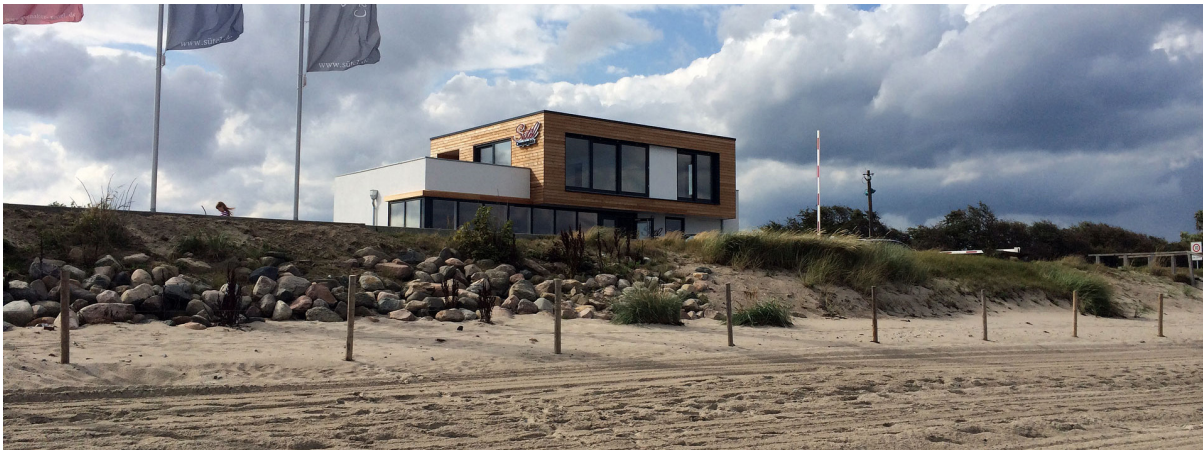
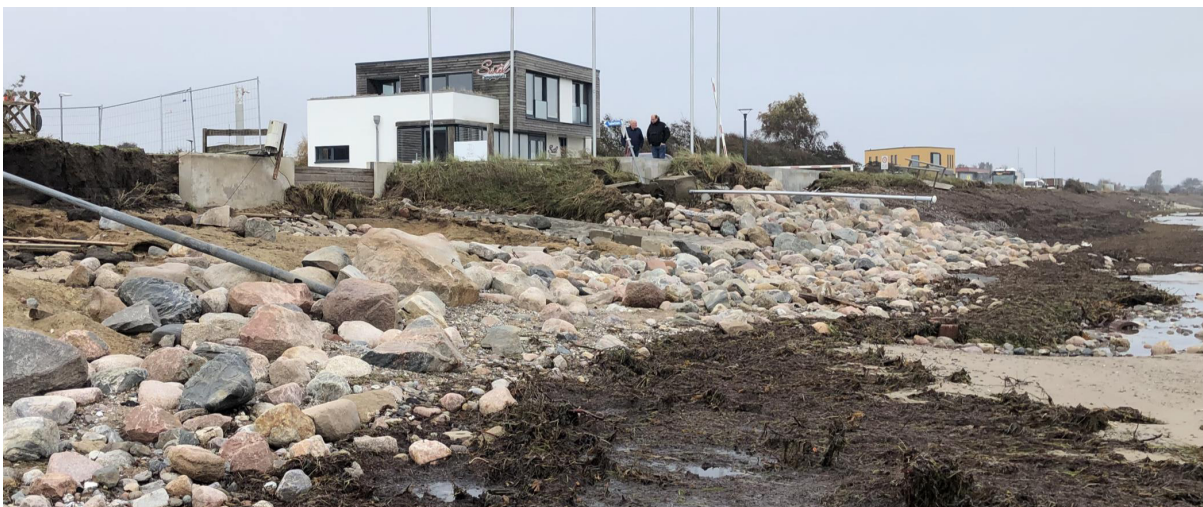
Der Küstenabschnitt in Sütel im Bereich des Campingplatzes verfügt landseitig überwiegend über eine ausreichende topografische Höhenlage mit Kliffbereichen, wasserseitigen Deckwerken und Strand. Im Zuge der Ostseesturmflut im Oktober 2023 wurde der Strand im gesamten Abschnitt sehr stark erodiert, Deckwerke zerstört. Kliffabschnitte wurden ebenfalls sehr stark erodiert. Abbildung 12 zeigt den Einfahrtsbereich zum Campingplatz vor und nach der Sturmflut im Oktober 2023. Teilweise reichte die Wasserlinie im Oktober 2023 bis an das vorhandene Deckwerk im nördlichen Abschnitt heran (vgl. Abbildung 14).

Abbildung 12: Sütel Strand vor der Sturmflut (Foto: WWP Architekten, oben) und nach der Sturmflut (Foto: Ramboll, unten).

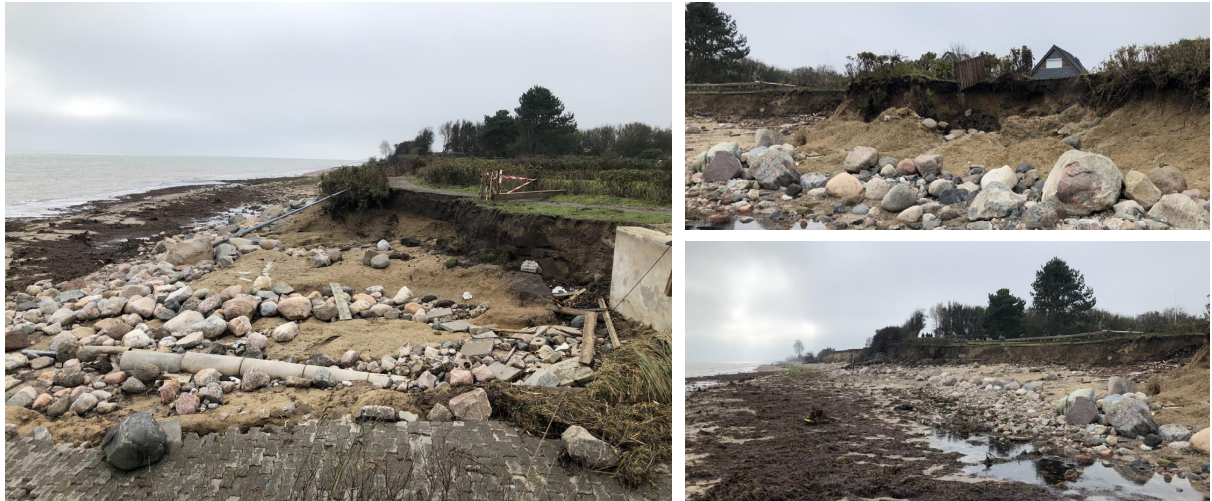
Der südlich an den Strandzugang angrenzende Kliffbereich (Höhe ca. 4 m–5 m) wurde sehr stark erodiert, und das Kliff ist abschnittsweise mehr als 10 m zurückgewichen; die kliffnahe Wegeverbindung wurde zerstört und der Strandzugang stark in Mitleidenschaft gezogen. Die ursprünglich vor dem Klifffuß liegenden Findlinge und Steine markieren die Linie vor der Sturmflut (vgl. Abbildung 13).

Als auffällig wurde bei der Ortsbesichtigung wahrgenommen, dass sich der erodierte Kliffbereich und die jetzige Geländeoberfläche als bindige Bodenschicht (Geschiebemergel) zeigte. Darüber waren erodierbare Bodenschichten zu erkennen, was letztlich den enormen Kliffrückgang erklären könnte.

Abbildung 13: Sütel Strand nach der Sturmflut, Erosion von Kliffbereichen (Foto: Ramboll).

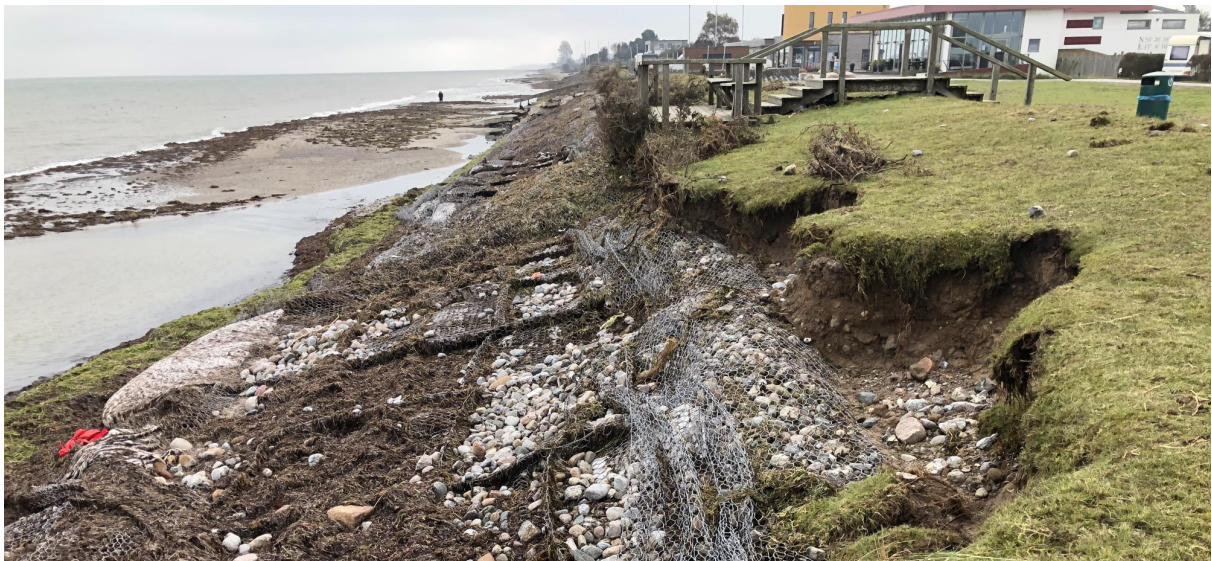
Im nördlichen Bereich des Campingplatzes zeigten sich sehr deutliche Schäden des vorhandenen Deckwerkes aus Steinmatratzen und des sich oberhalb anschließenden Walls analog zu den Schädigungen des Deichvorlandes im Übergang zum Deckwerk in Großenbrode (vgl. Abschnitt 3.1). Die folgende Abbildung 14 zeigt diese Schäden und verdeutlicht nochmals die Verschiebung der Wasserlinie in Richtung Land. Der Strand wurde während der Sturmflut ausgeräumt und war in der Folge nicht mehr vorhanden.

Abbildung 14: Sütel Strand nach der Sturmflut, Blickrichtung Süd (Foto: Ramboll).

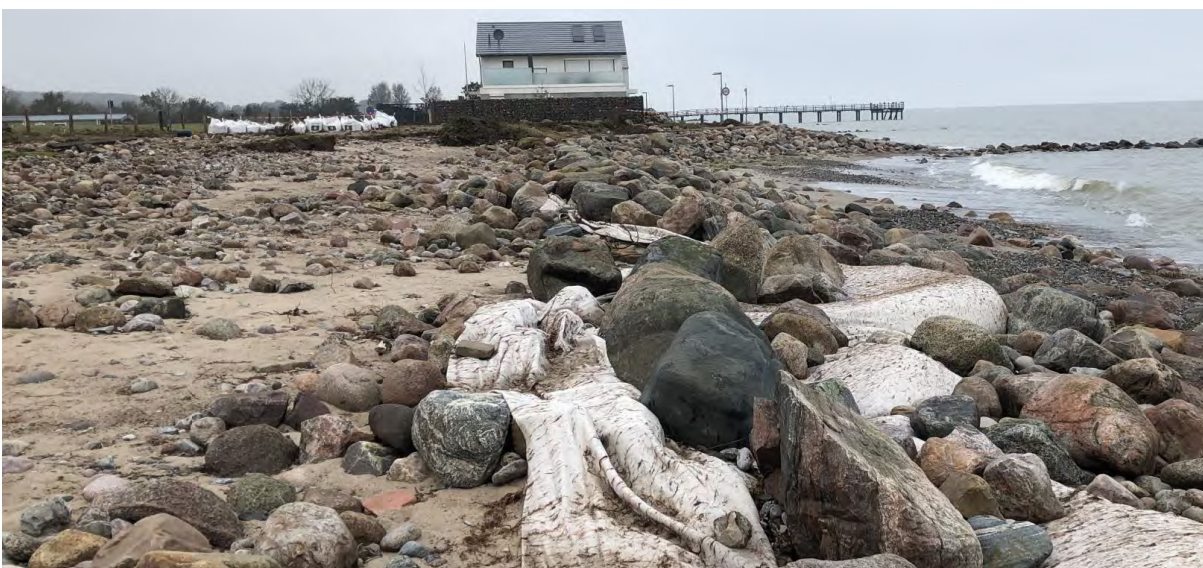
Das Deckwerk südlich der Promenade wurde sehr schwer beschädigt. Deckwerksteine wurden aus dem Deckwerk gelöst und auf das Vorland vor dem Regionaldeich geworfen (vgl. Abbildung 16). Das Vorland wurde auf gesamter Breite erodiert. Im Vergleich waren diese Vorland- und Deckwerksschäden deutlich stärker als die in Großenbrode. Die Treibselgrenze lag unmittelbar wasserseitig auf der Krone des Regionaldeiches. In Zusammenarbeit mit dem Landesbetrieb für Küstenschutz, Nationalpark und Meeresschutz Schleswig-Holstein (LKN.SH) wurde in der Folge der Bereich mit einem Geotextilwall für die sturmflutgefährdete Zeit 2023/24 gesondert gesichert (vgl. Abbildung 17). Die bauliche Wiederherstellung des Deckwerkes in Süssau auf der Länge von rd. 1,2 km liegt im Zuständigkeitsbereich des Wasser- und Bodenverbandes Ostholstein und wurde in 2025 abgeschlossen.

Abbildung 16: Süssau nach der Sturmflut, Blickrichtung Nord (Foto: Ramboll, 25.10.2023).

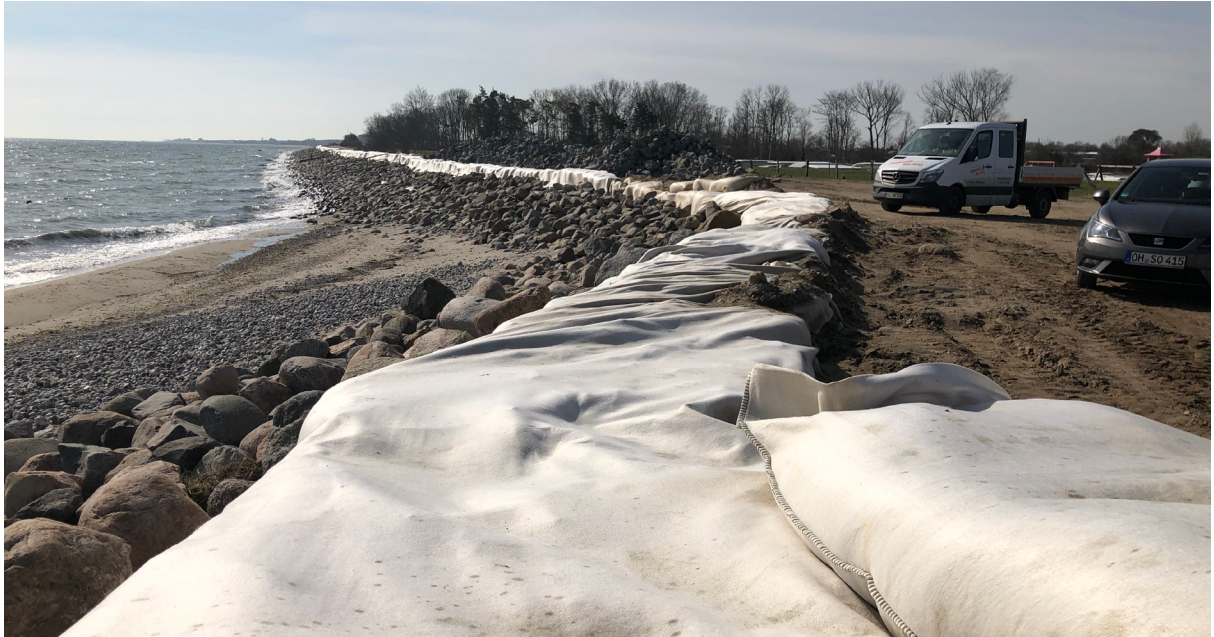
Abbildung 17: Süssau, Geotextilwall, Blickrichtung Süd (Foto: Ramboll, 26.03.2024).

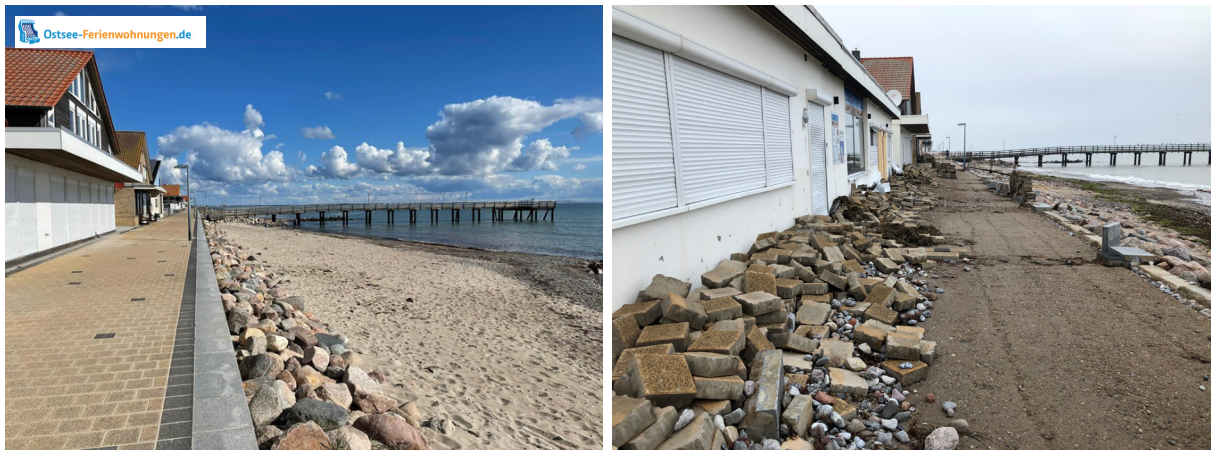
Im Bereich der Promenade (Höhe ca. NHN +2 m) zeigte sich, dass das Promenadenpflaster in großen Abschnitten vor den Gebäuden zerstört wurde. Die einzelnen Pflastersteine wurden gegen die Hausfassaden geschleudert (vgl. Abbildung 18).

Abbildung 18: Promenade und Strandbereich in Süssau vor (links, Foto: ostsee-ferienwohnung.de) und nach der Sturmflut (rechts, Foto: Ramboll, 25.10.2023).

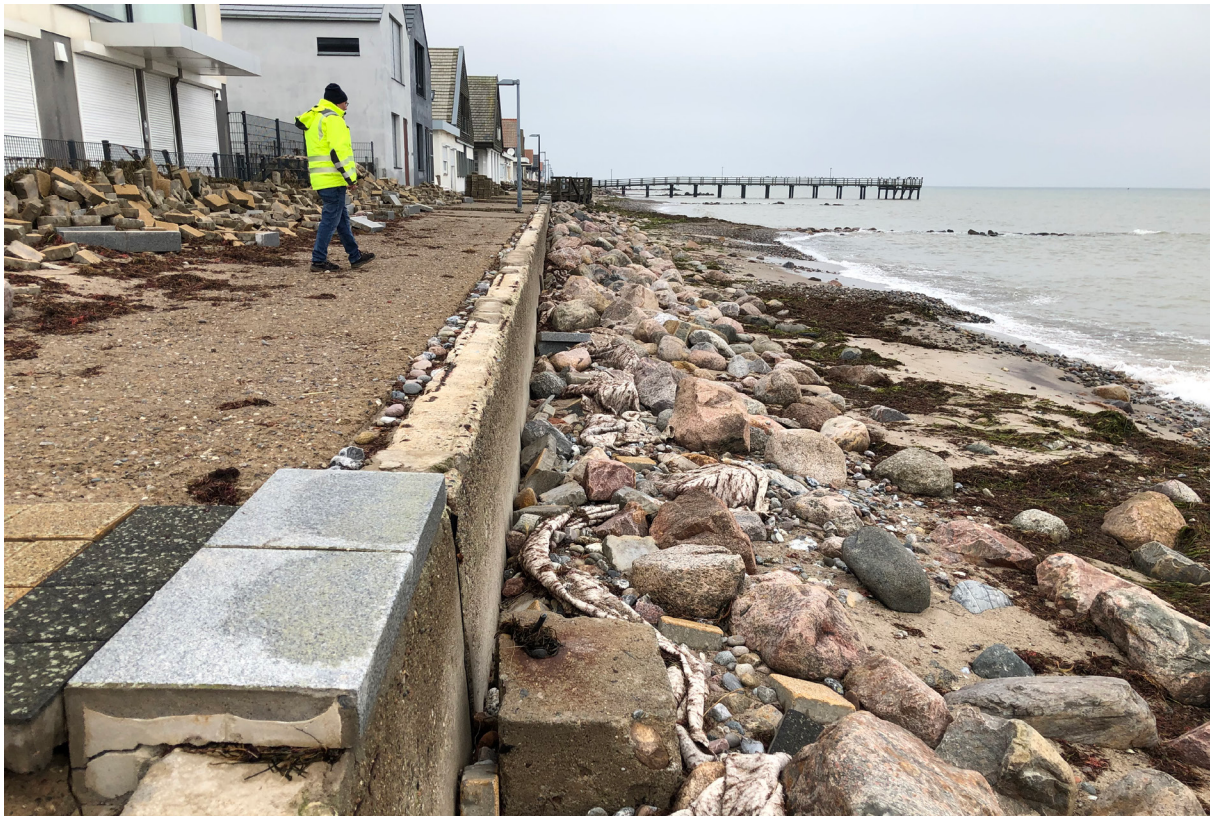
Der wasserseitige Kantenstein aus Granit, der auf der Betonwand befestigt war, fehlte ebenfalls überall dort, wo das Pflaster geschädigt wurde. Bei genauerer Betrachtung wurde schnell deutlich, worin die Schadensursache besteht. Zum einen war die Wasserseite der Promenade nur unzureichend mit einem Deckwerk geschützt. Der obere Bereich der Betonwand mit der Promenade war mangels ausreichender Deckwerkshöhe überwiegend ungeschützt, so dass die angreifenden Wellen unmittelbar vor der Wand brechen konnten und ihre Druckkräfte auf den Kantenstein, die Betonwand und das landseitige Pflaster ausüben konnten. Vorhandene Spalten und Fugen sorgten dafür, dass sich dieser Wasserdruck fortpflanzte und zuerst der Kantenstein abgehoben und in der Folge die lose verlegten Pflastersteine gegen die Häuser geworfen wurden. Nur in Bereichen, in denen entweder das Deckwerk bis zur Oberkante der Betonwand incl. Kantenstein reichte oder ein

besserer Verbund des Kantensteines zur Betonwand gegeben war, wurde das Pflaster nicht geschädigt (vgl. Abbildung 19).

Abbildung 19: Promenade und Strandbereich in Süssau nach der Sturmflut (Foto: Ramboll, 25.10.2023).

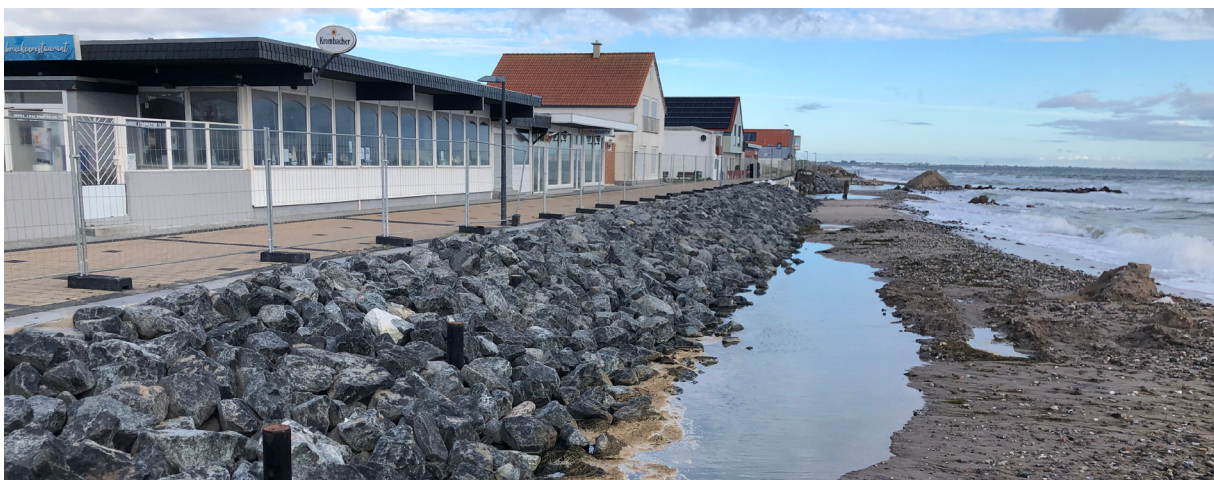
Abbildung 20: Promenade und nördlicher Strandbereich in Süssau mit neuem Deckwerk nach Wiederherstellung (Foto: Ramboll, 02.10.2024).

In der zeitlichen Folge nach der Sturmflut wurden die Planungen für die Wiederherstellung der Promenade und des wasserseitigen Deckwerkes in Süssau durch die Gemeinde Heringsdorf in Angriff genommen. In den Monaten Mai 2024 bis Oktober 2024 wurde das Deckwerk mit Wasserbausteinen der Klasse LMB 60/300 und einer wasserseitigen Fußpfahlreihe auf der Länge von rd. 500 m wiederhergestellt (vgl. Abbildung 20).

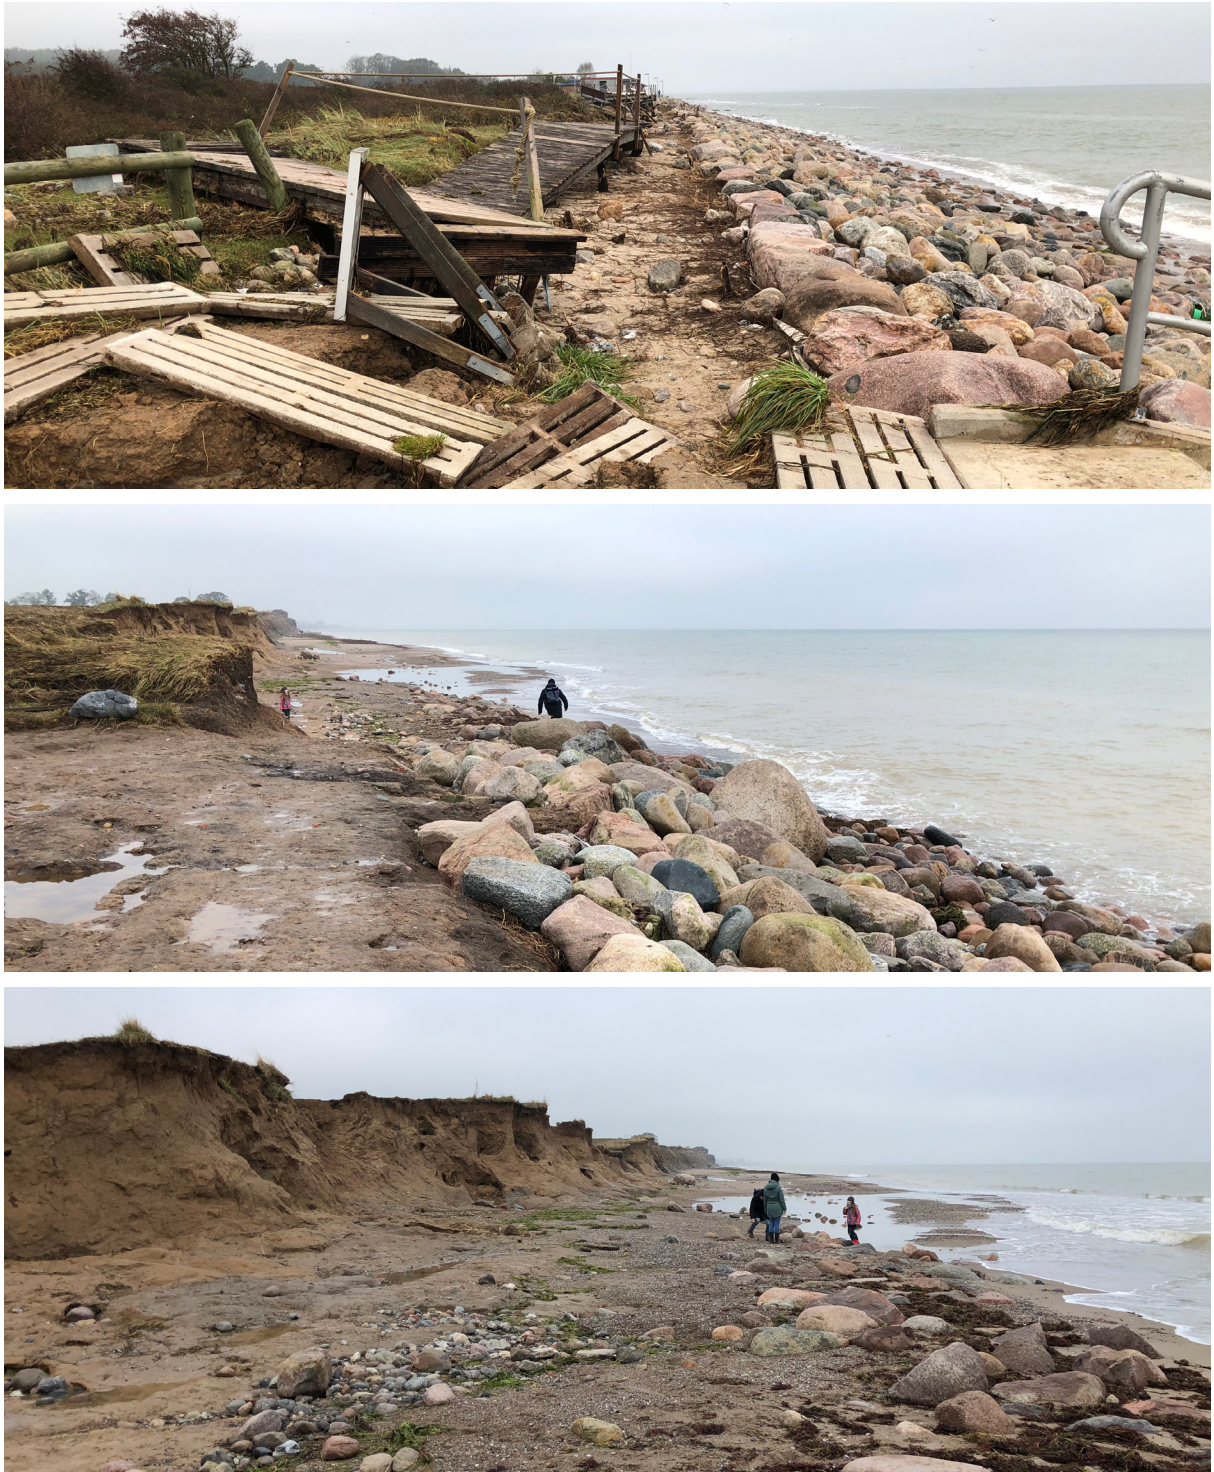
- Im nördlichen Abschnitt wurde der vorhandene Holzbohlenweg als verlängerte Promenade an der Deckwerksschulter vollständig zerstört (vgl. Abbildung 21, oben).
- Am nördlich anschließenden Kliff, wo der Regionaldeich nach Norden ausläuft, sind sehr starke Erosionen erkennbar. Das Kliff wurde mehrere Meter erodiert (vgl. Abbildung 21, Mitte und unten).

Abbildung 21: Zerstörter Holzbohlenweg (oben), nördliches Ende des Deckwerkes in Süssau (Mitte) mit angrenzendem Kliff (unten) (Foto: Ramboll, 25.10.2023).
