Die Sturmflut vom 16./17. Februar 1962 an der Schleswig-Holsteinischen Westküste

Bericht
des Ministeriums für Ernährung, Landwirtschaft und Forsten
– Landesamt für Wasserwirtschaft –
Schleswig-Holstein

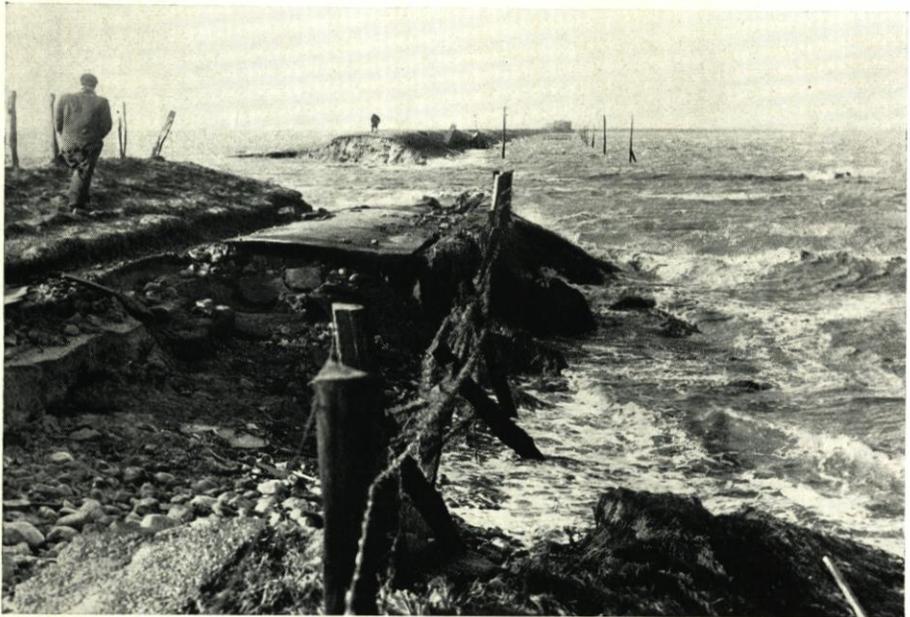
Abb. 5. Deichbruchstelle Dockkoog bei Husum (Aufn.: Archiv des Marschenbauamtes Husum)

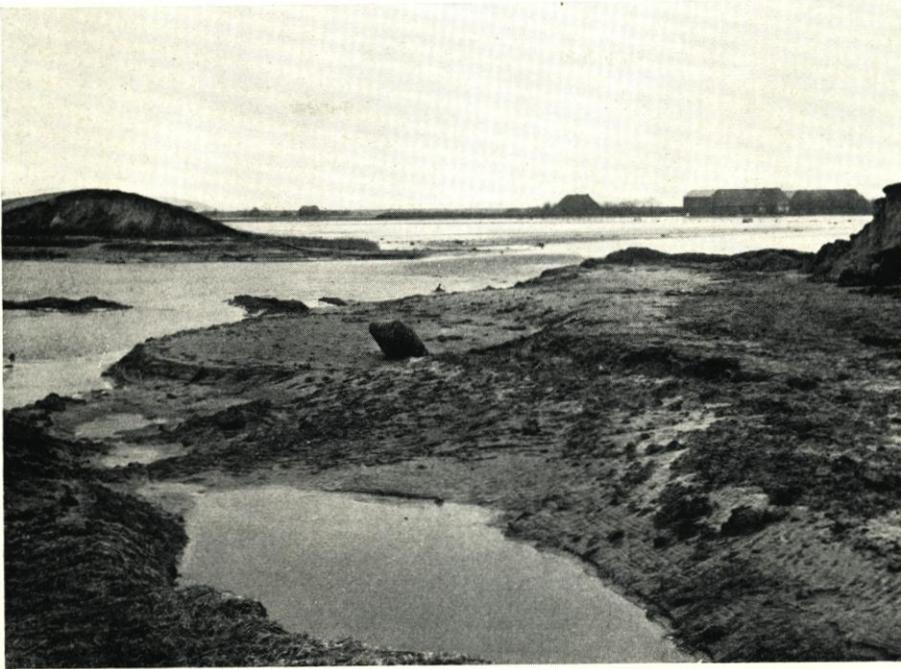
Abb. 6. Deichbruchstelle Ülvesbüller Koog

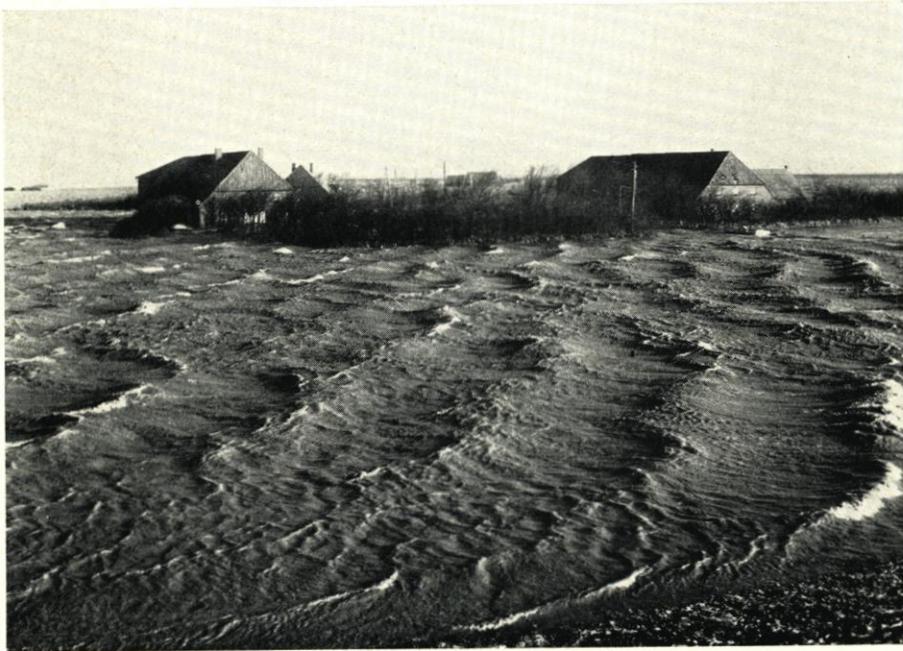
Abb. 7. Der überschwemmte Ülvesbüller Koog

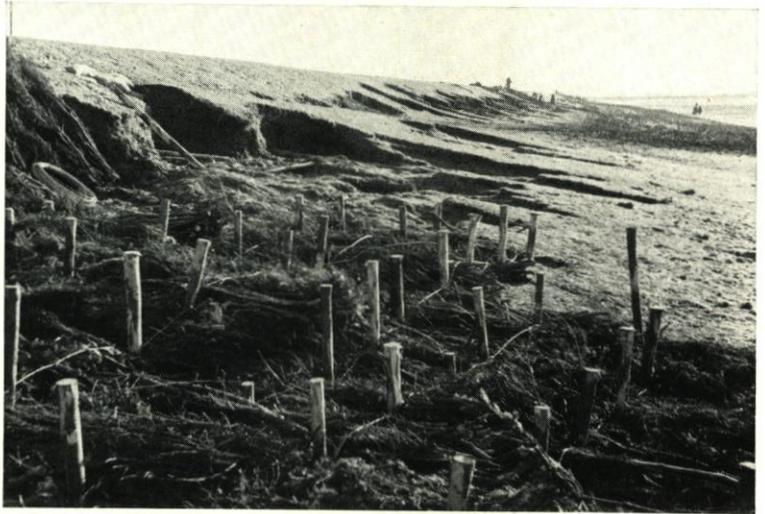
Abb. 9.
Schäden am Deich vor
dem Adolfskoog

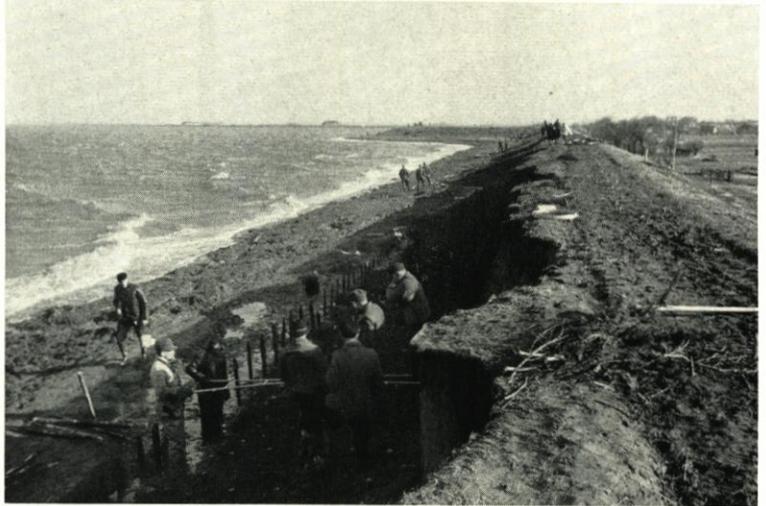
Abb. 10.
Schwer beschädigter
Deich des Norderhever
Kooges

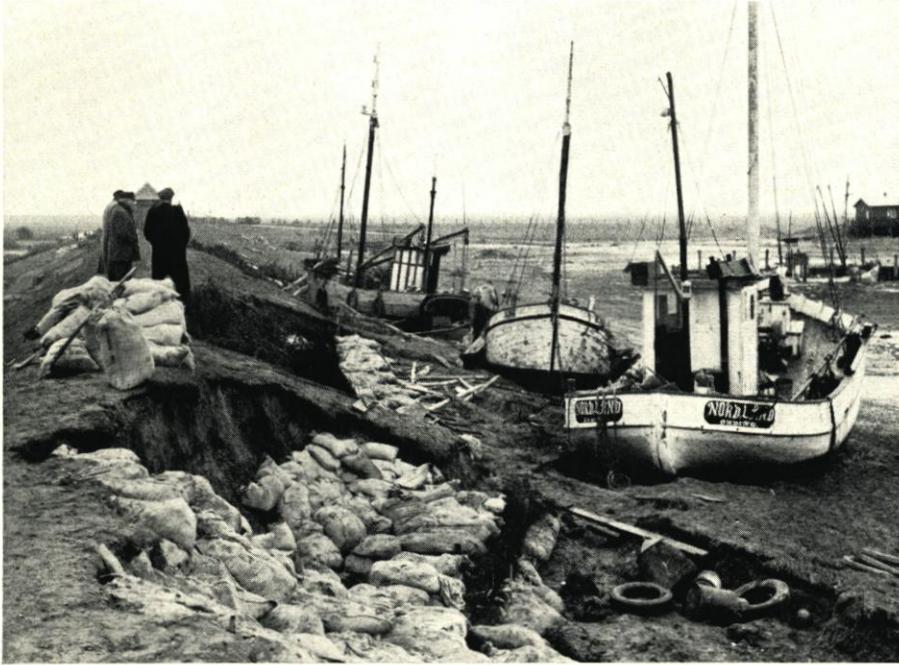
Abb. 11. Durch die Februar-Sturmflut losgerissene und auf die Außenböschung des Deiches vor dem Tümlauer Koog geworfene Fischkutter

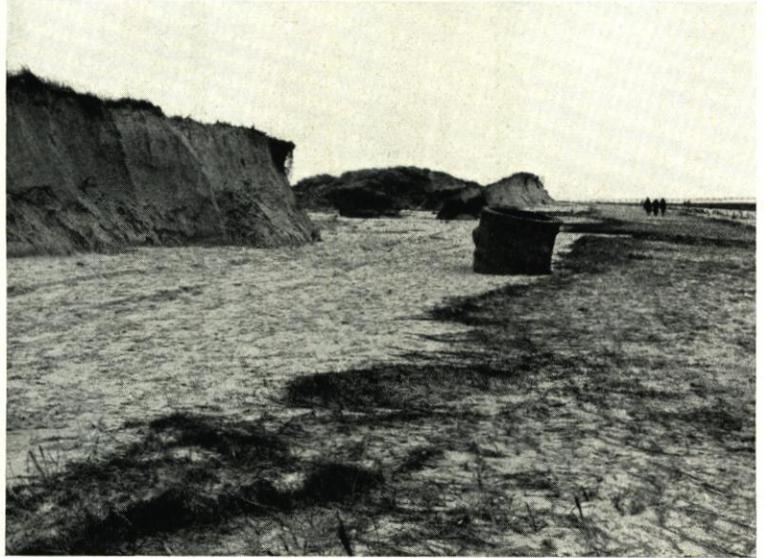
Abb. 12.
Starker Dünenabbruch
vor St. Peter-Ording
(Aufn.: BOTHMANN)

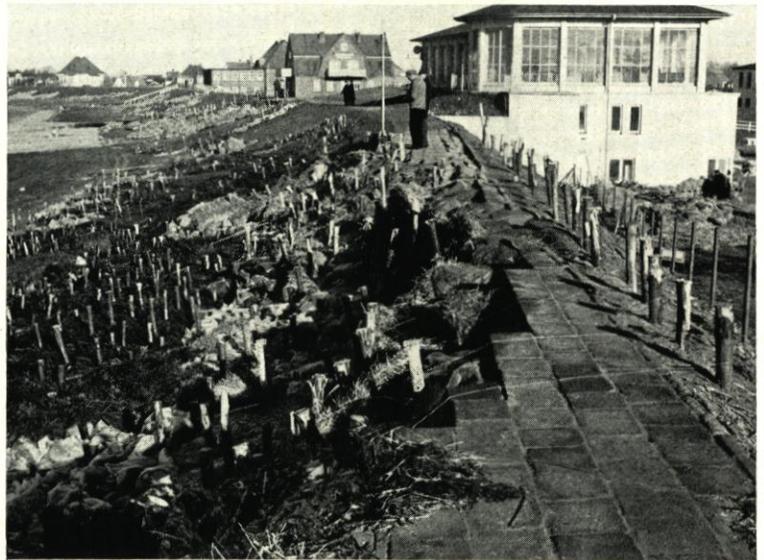
Die Außeneiderdeiche Norderdithmarschens bis zum Wesselburener Koog sind ebenfalls sehr stark in Mitleidenschaft gezogen. Das gleiche trifft für den Deich bei Büsum zu (Abb. 13).

Abb. 13.
Durch Sandsäcke und
Faschinen abgesicherte
Schäden am Deich vor
Büsum
(Aufn.: BOTHMANN)

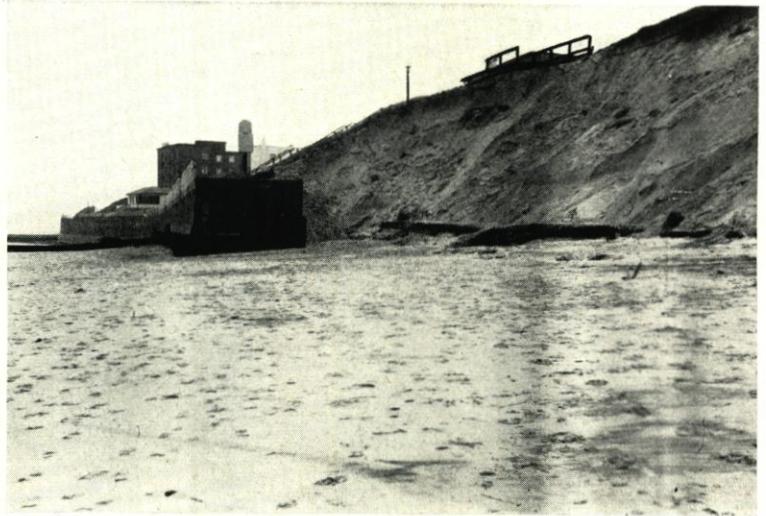
Abb. 15.
Dünenabtrag nördlich
der Westerländer
Promenade
(Aufn.: Archiv des
Marschenbauamtes Husum)

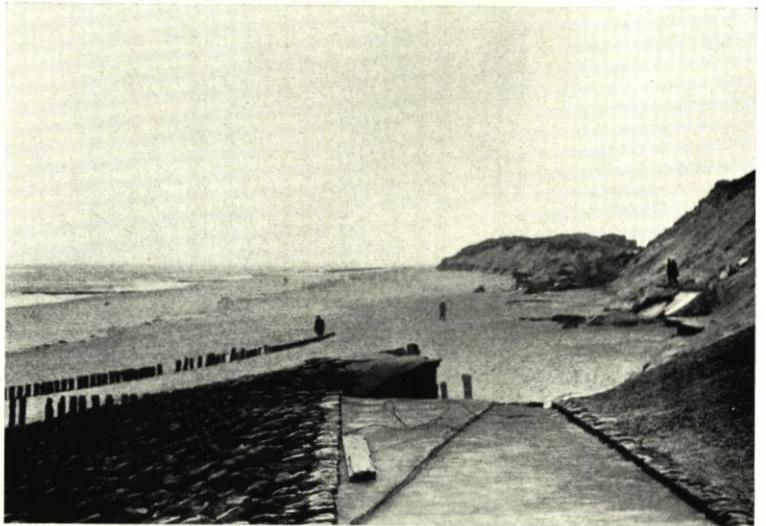
Abb. 16.
Durchbruch in der
Dünenkette auf Sylt
vor der Kersigsiedlung
(Aufn.: Archiv des
Marschenbauamtes Husum)

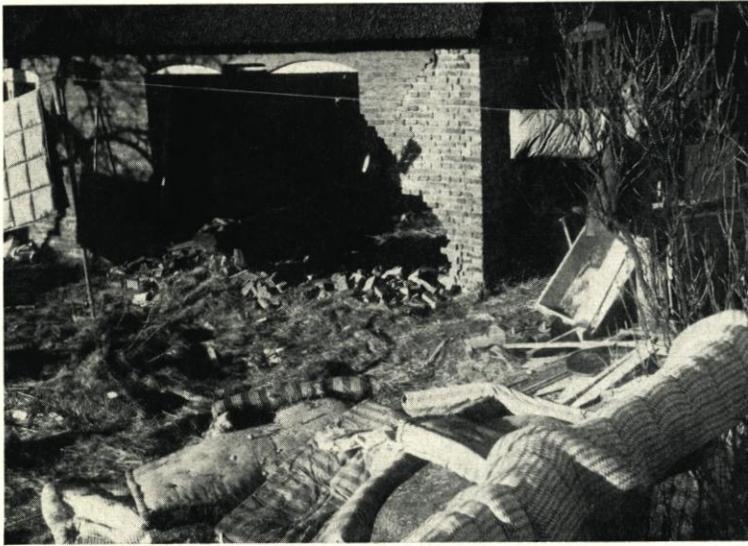
Die Halligen haben ebenfalls schwere Schäden davongetragen (Abb. 17). Das Wasser ist in sämtliche Häuser auf den Warfen eingedrungen. Dung und Jauche aus den Ställen wurden in die Wohnungen getrieben. Die Möbelstücke trieben unter der Decke. Bei einigen Hallighäusern sind Wände und Anbauten zusammengestürzt. Die Halligbewohner haben in Dachgeschossen, teilweise sogar auf den Dächern und Heudiemen Zuflucht nehmen müssen. Zahlreiches Groß- und Kleinvieh erlitt in den Ställen und Wohnungen den Wassertod. Wie durch ein Wunder sind alle Halligbewohner mit dem Leben davongekommen.

Abb. 17.
Schwer beschädigtes
Haus der Hanswarf
auf Hallig Hooge
(Aufn.: FOTO HOFFMANN)

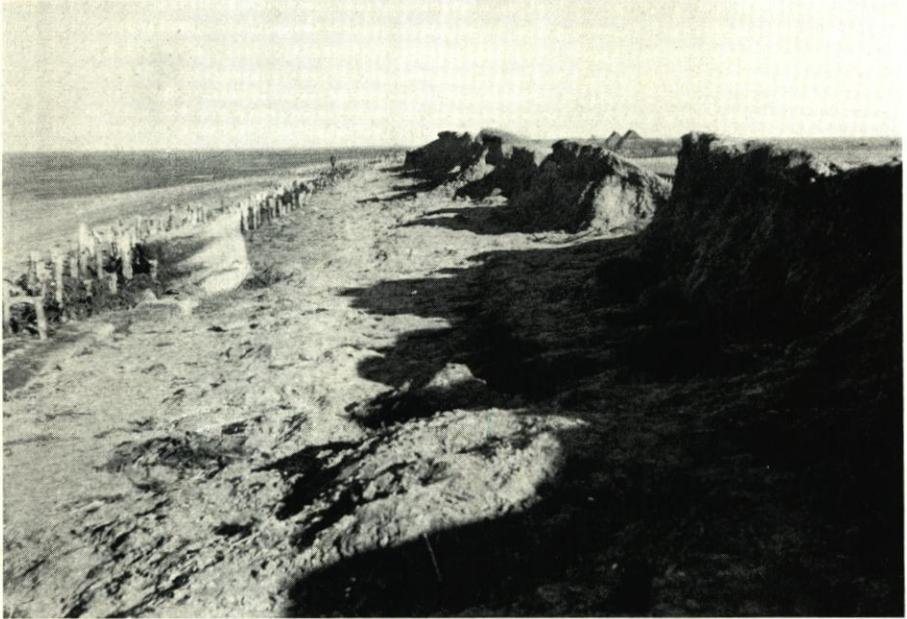
verhältnis von 1:2 bis 1:3 hatte (Abb. 18). Besonders anfällig gegen die Wellenschläge waren naturgemäß steile Böschungen. Je flacher, höher und länger die Deichaußenbermen und -böschungen waren, um so besser haben sie die Flut überstanden. Als Beispiel kann der in den Jahren 1958/59 neu hergestellte Deich vor dem Hauke-Haien-Koog bei Bongsiel dienen. Dieser Deich mußte hauptsächlich wegen der sehr schlechten Untergrundverhältnisse, d. h. der Grundbruchgefahr, mit sehr flachen Bermen und Böschungen gebaut werden. Das Regelprofil hat eine Außenberme im Neigungsverhältnis 1:20, die auf NN + 3,00 m beginnt und auf NN + 4,00 m endet. Wegen des scharliegenden Deiches wurde unterhalb NN + 3,00 m eine Betonsteinpflasterung (1:5) auf Kleiboden verlegt (MThw = NN + 1,40 m). Von der Berme 1:20 bis NN + 4,50 m hat die Böschung achtfache und anschließend bis zur Krone (NN + 7,50 m) fünffache Neigung. Sämtliche Böschungen oberhalb NN + 3,00 m haben eine Grasdecke. An diesem Deich hat die Sturmflut überhaupt keine Böschungsschäden verursacht.

Abb. 18. Die beschädigte Außenböschung und Krone (1:3) des Deiches vor dem Norderhever Koog. Der Boden besteht aus sehr sandigem Klei

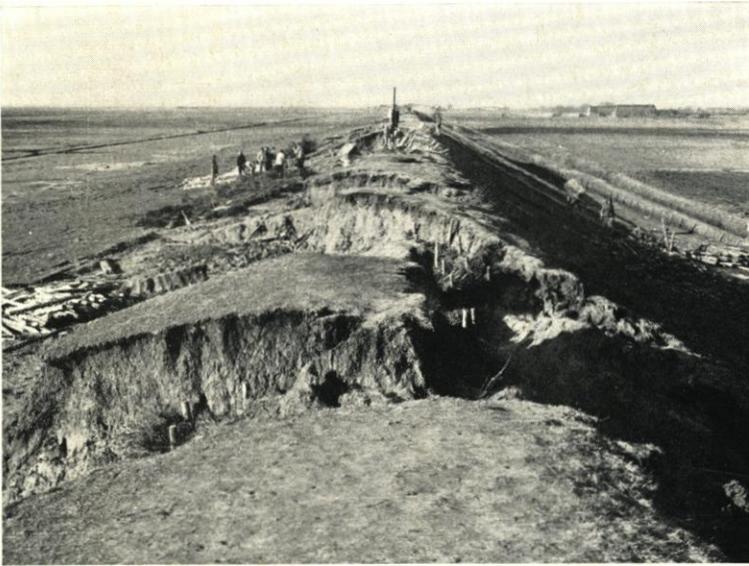
Der im Nordteil der Meldorfer Bucht gelegene Deich des Christianskooges drohte durchzubrechen, so daß der Koog geräumt werden mußte (Abb. 20). Auch die Deiche Süderdithmarschens, insbesondere die des Friedrichs-, des Dieksander- und des Kaiser-Wilhelm-Kooges sind auf das schwerste beschädigt worden. Die Schäden an der Außenböschung erstrecken sich fast auf die gesamte Länge der vorgenannten Seedeiche. Die Löcher erreichten Größen bis zu mehreren hundert m², die Einbrüche reichen häufig weit in die Deichkrone.

Abb. 20.
Die beschädigte
Außenböschung und
Krone (1:3) des Deiches
vor dem Christianskoog

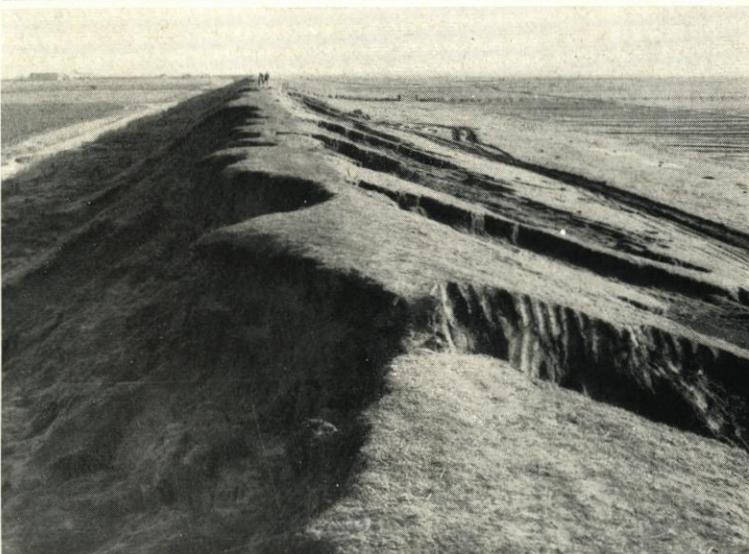
Die eingetretenen Deichbrüche an den Haupt- und Sommerdeichen sind zum größten Teil auf zu steile Innenböschungen zurückzuführen (Abb. 21). Entweder hat das über die Krone schwappende Wasser die Innenböschung stark ausgewaschen (am häufigsten aufgetretene Schäden), oder es erfolgte auf der Innenböschung ein Böschungs- bzw. Grundbruch infolge des von der Seeseite durch den Deichkörper gesickerten Wassers, so daß der Deich an diesen Stellen

Abb. 21.
Durch überschwappende
Wellen beschädigte
Innenböschung (1:2) des
Deiches vor dem
Norderheverkoog

Die Deichbinnenböschungen sollten schon mit Rücksicht auf die überschwappenden Wellen und die Böschungspflege nicht zu steil gewählt werden. Außerdem wird bei einer flachen Deichböschung die Deichmächtigkeit auch in Höhe der Sturmflutwasserstände vergrößert, und somit besteht bei Beschädigung der Deichaußenböschung durch die Wellenkraft bei kritischen Wasserständen eine geringere Durchbruchgefahr.

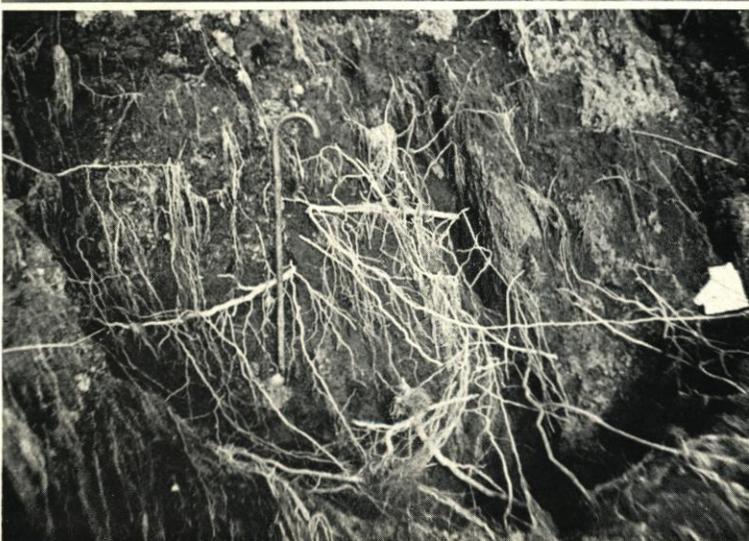
Sehr nachteilig haben sich Bäume und deren Wurzeln (Abb. 22) an den Binnenbermen und Böschungen ausgewirkt. Nicht nur, daß die Bäume bei Sturm stark gerüttelt werden und so den Deichboden lockern, sondern die Durchsickerung des Wassers von der Außenseite wird entlang der Wurzel gefördert und dadurch das Aufweichen der Binnenböschung begünstigt.

Abb. 22.
Deichschäden durch
Eschenwurzeln im
Stördeich bei Bellerkrug

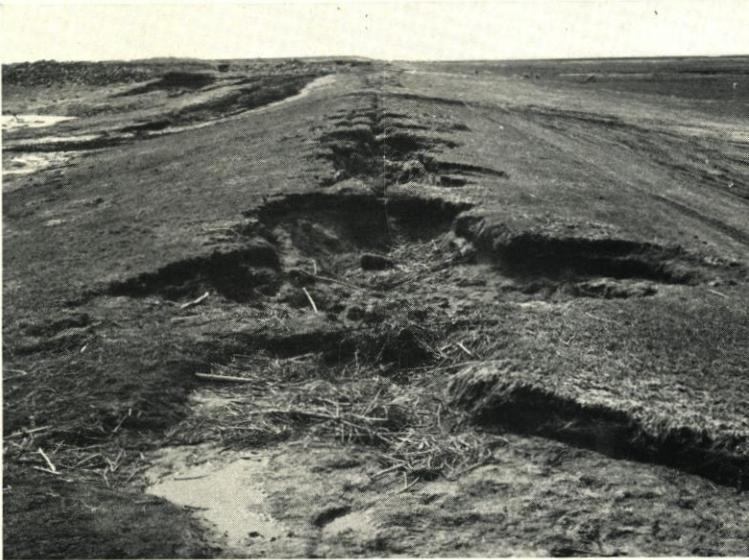
Eine schlecht erhaltene Grasnarbe hatte an den meisten Stellen sehr nachteilige Folgen. Am besten haben sich die Sodendecken an Deichen bewährt, die regelmäßig durch Schafe beweidet werden. Maulwurfs- und Kaninchengänge in den Deichen haben auch größere Beschädigungen der Rasendecke und des Deichkörpers verursacht. An diesen Stellen haben die Wellen ihre Zerstörungsarbeit begonnen. Außerdem wurde durch das Wasser, welches in die Kanäle eingedrungen ist, der Deichkörper selbst schnell aufgeweicht. Kahlstellen in der Sodendecke (z. B. Fußpfade) sind besonders gefährdet. An diesen Stellen ist die Bodenverdunstung besonders groß, wodurch sich dann Dauerrisse bilden, in welche das Wasser leicht eindringen und den Boden durchnässen kann (Abb. 23).

Abb. 23.
Schäden in der Krone
des Hedwiger
Sommerkoogdeiches
entlang des
Trampelpfades
(Aufn.: BOTHMANN)

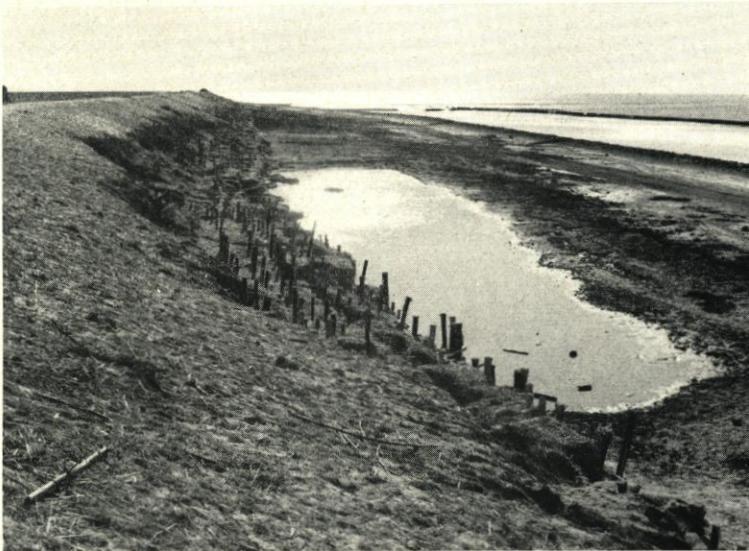
Besonders schwer wurden diejenigen Deiche betroffen, welche im letzten Jahr eine Verstärkung erhalten haben und wo die Grasnarbe noch nicht richtig angewachsen war (Abb. 24). Der Wellenschlag hat diese Sodendecke sehr schnell abgetragen und den Boden ausgewaschen.

Abb. 24.
Die zerstörte
Außenböschung des im
Jahre 1961 verstärkten
Seedeiches bei Erlengrund
nördlich von Büsum
Aufn.: Archiv des
Marschenbauamtes Heide)

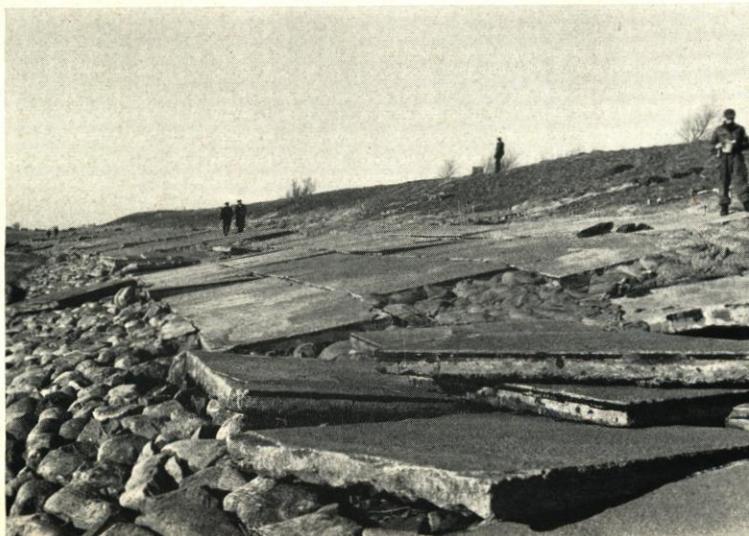
Eine Außenböschungsbefestigung am Elbdeich bei Brokdorf aus Betonplatten ist während der Sturmflut schwer beschädigt worden. Die $2,50 \times 2,50 \times 0,10$ m großen Platten wurden durch die Wellen einige Meter forttransportiert. Wahrscheinlich hat bereits vorher das abfließende Wasser den Boden unter den Platten ausgewaschen. Während der Sturmflut müssen dann die unterspülten Platten verkantet und durch die Wellenkraft herausgehoben worden sein (Abb. 25).

Abb. 25.
Außenböschungsbefesti-
gung mit Betonplatten
am Elbdeich bei Brokdorf
(Aufn.: Foto JOSUPELT)

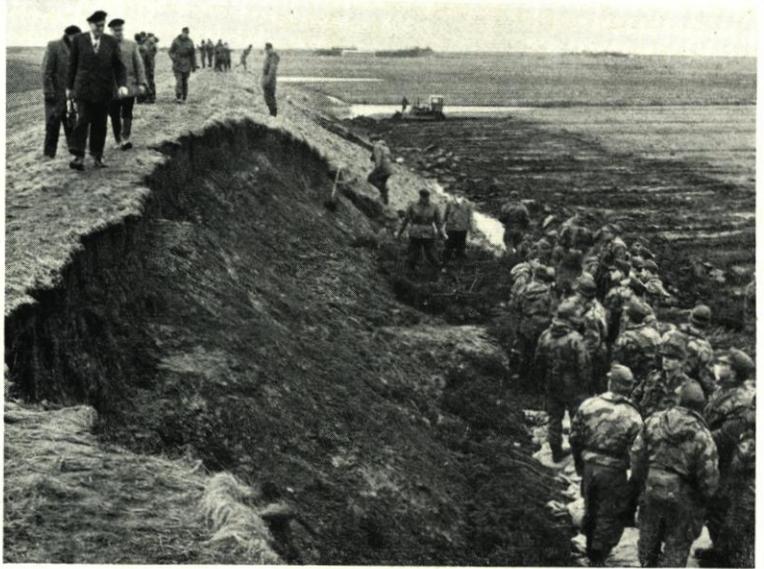
Abb. 26.
Abrutschen der Böschung
auf der Innenböschung
des Ehstenkoogdeiches

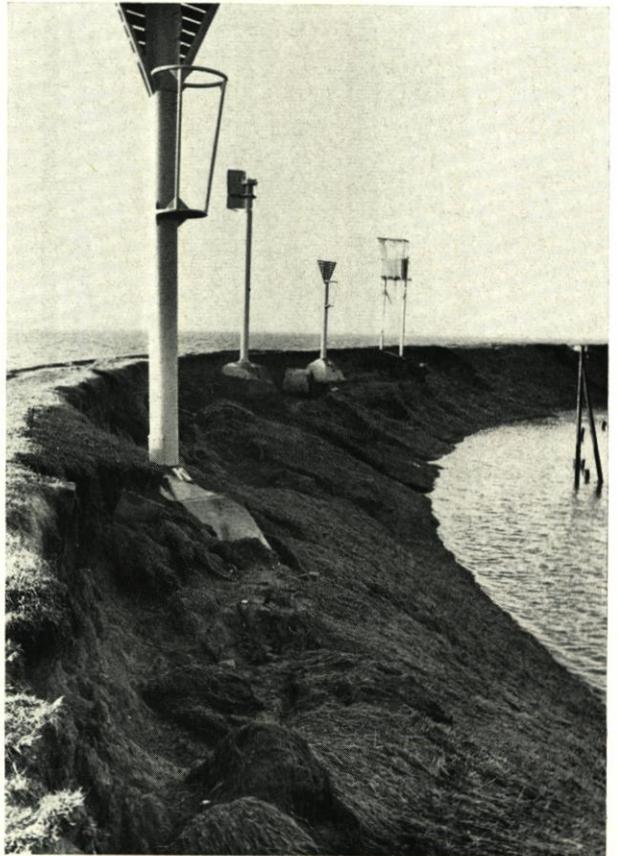
Abb. 27.
Schäden an der Innenböschung
und der Krone des Deiches
vor dem Dockkoog,
besonders um die Fundamente der
Masten für Seezeichen

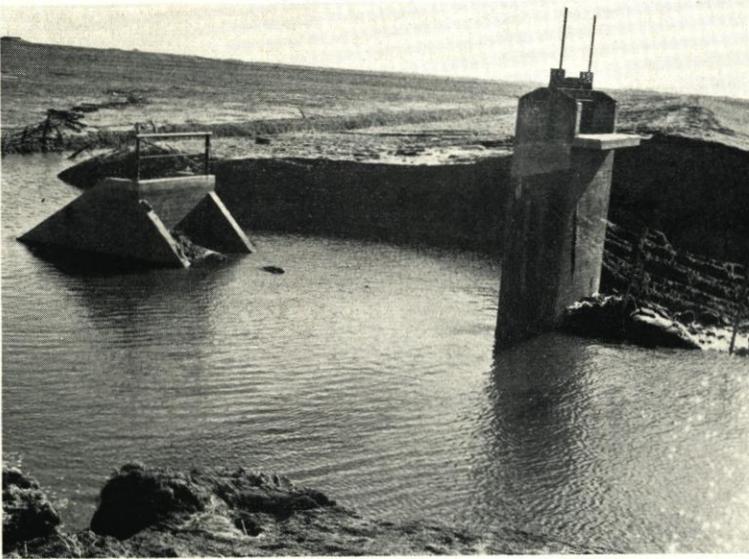
Abb. 28.
Bruchstelle im
Wöhrdener Sommerdeich
beim Deichsiel
(Aufn.: BOTHMANN)

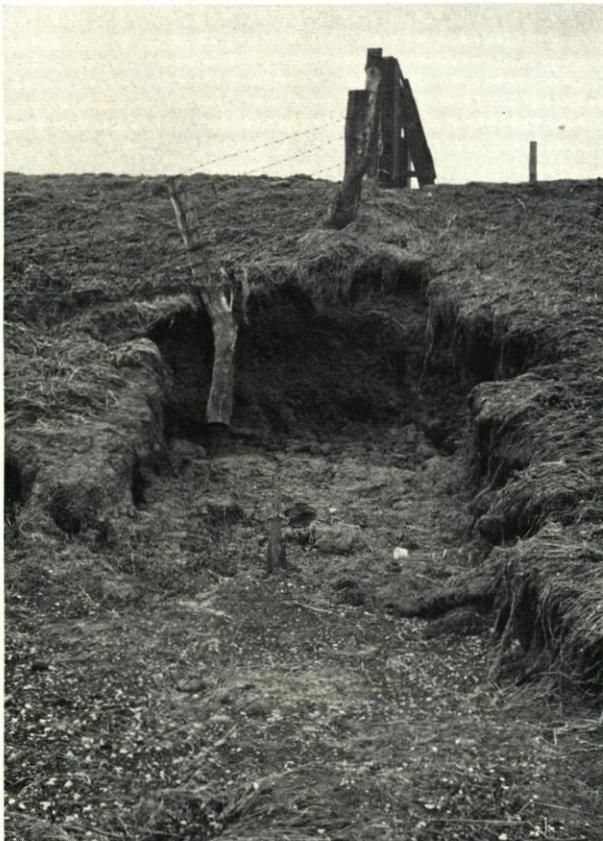
Abb. 29.
Schaden in der Außenböschung
des Finkhaushalligdeiches
verursacht durch einen Zaunpfad
(Aufn.: BOTHMANN)

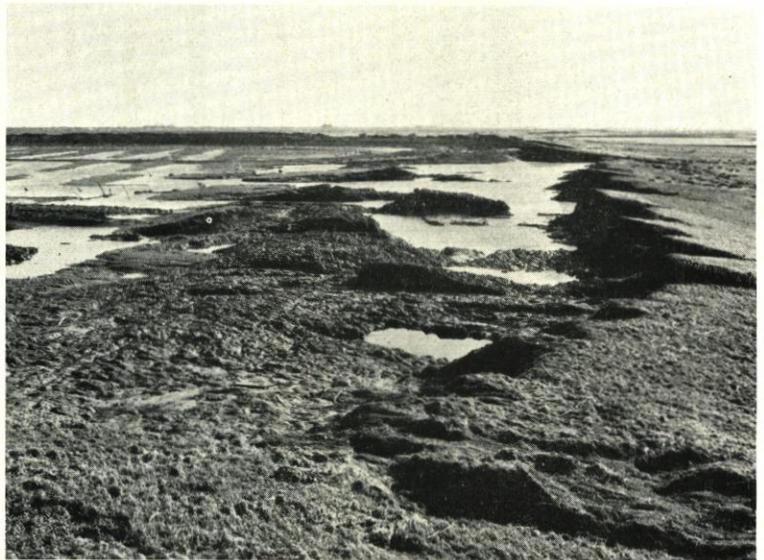
wirksameren Schutz. Hier werden bei hohen Sturmfluten die Wellen an den Sommerdeichen, welche in diesem Falle die Wirkung einer Grundschwelle haben, sehr gebremst. Allerdings zeigte es sich, daß die Sommerdeiche diesen großen Beanspruchungen nur dann gewachsen waren, wenn sie nicht zu hoch waren (bis etwa 2,50 m über MThw) und beidseits flache Böschungen hatten (etwa 1:5 bis 1:6). Andernfalls wurden sie streckenweise völlig zerstört (Abb. 30).

Abb. 30.
Der zerstörte Deich
des Wesselburener
Sommerkooges
(Aufn.: BOTHMANN)

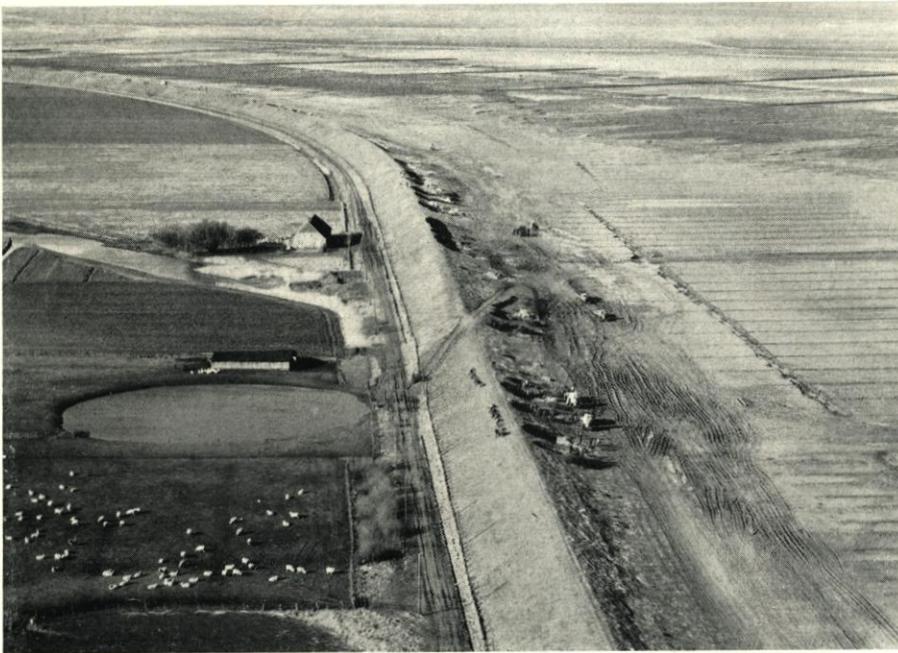
Sandsäcke usw.) heranzubringen, wurde infolgedessen die Deichkrone oder die Außenberme befahren (Abb. 31). Da die Grasnarbe aufgeweicht war, sind Krone bzw. Außenberme völlig zerfahren worden. An vielen Stellen waren wohl einspurig befestigte Wege vorhanden. Es fehlte jedoch daneben Platz für die Lagerung von Material und für das Ausweichen und Überholen von Fahrzeugen, die entladen wurden.

Abb. 31. Durch Materialtransport zerfahrene Außenböschung des Friedrichskoogdeiches nördlich Edendorf

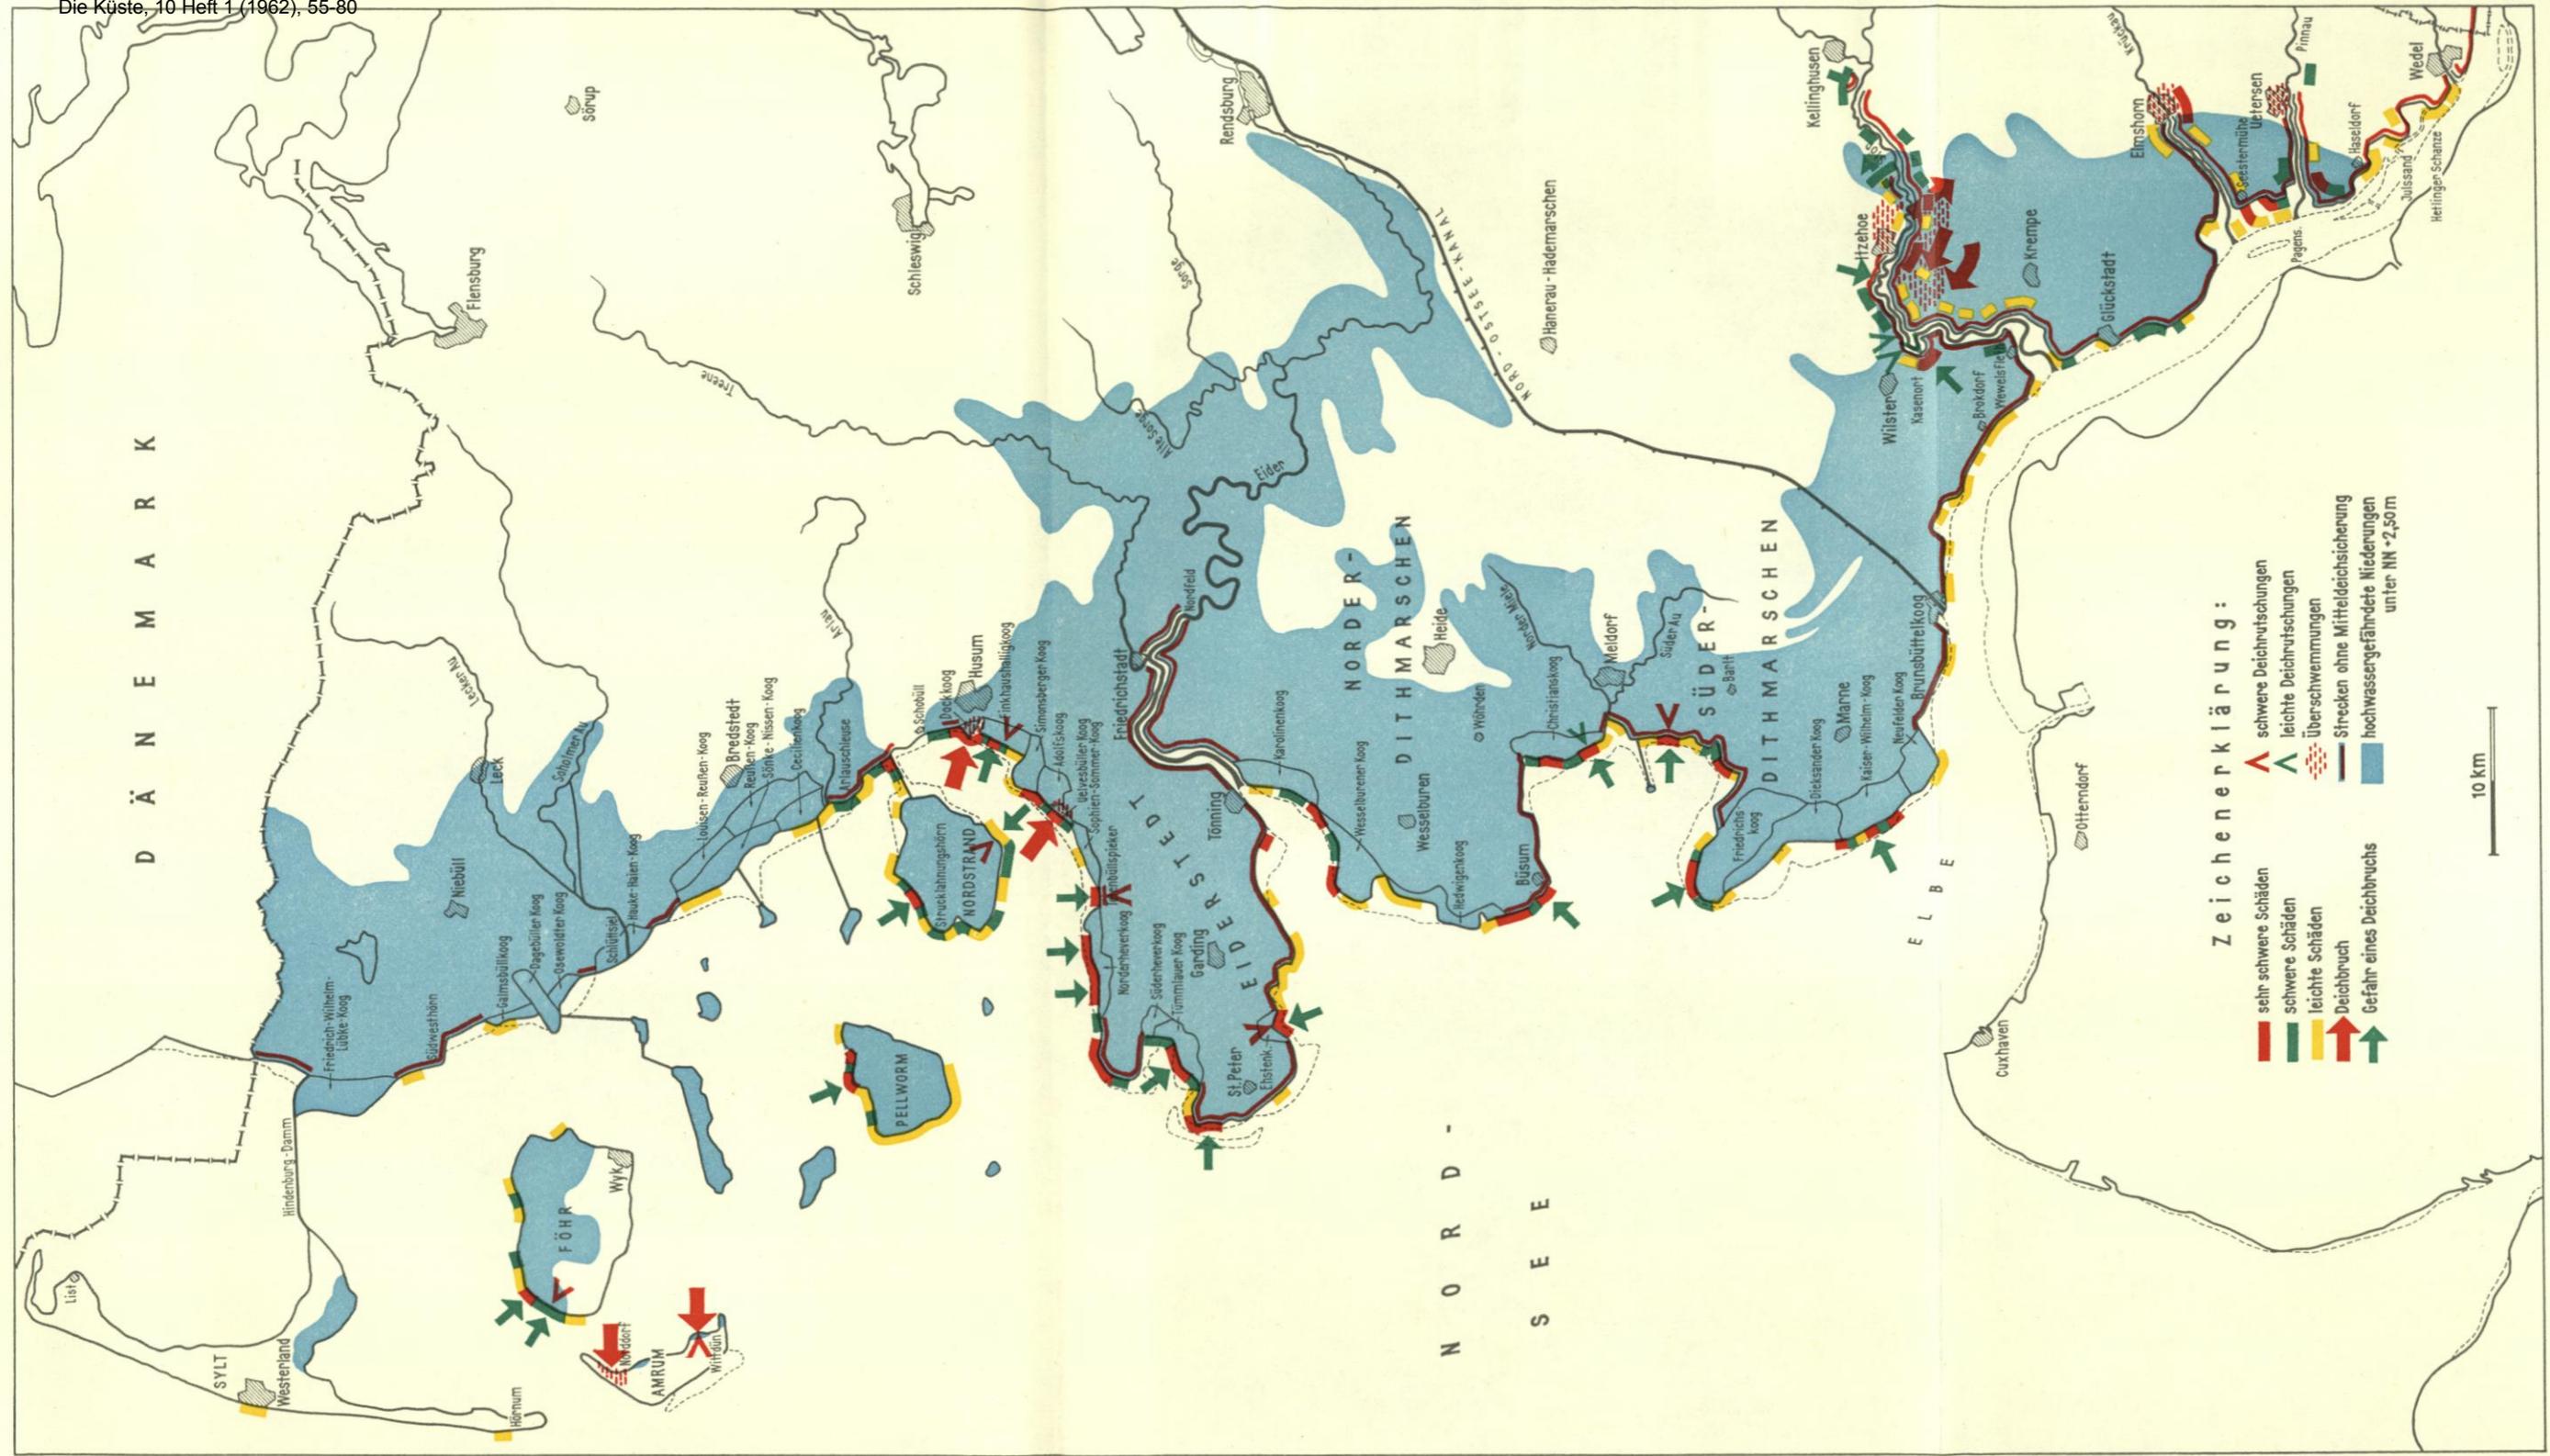
Anlage 4. Deichschäden und Deichbrüche, verursacht durch die Februar-Sturmflut 1962

gibt einen Überblick über die Dichte der Schadenstellen. Die Schäden wurden in sehr schwere, schwere und leichte gegliedert. Bei Deichen werden unter leichten Schäden Sodenschäden und einzelne kleinere Löcher in der Böschung verstanden. Bei schweren Schäden ist eine zusammenhängende Kette von kleineren Löchern vorhanden, die sich teilweise bis zur Deichkrone erstreckt. Als sehr schwere Schäden wurden durchlaufende Schadenstellen mit bis an die Krone reichen-

den Ausschlägen bzw. einzelne Löcher angesehen, die weit in die Krone hineinragen. Die Durchbrüche von Landesschutzdeichen wurden mit roten Pfeilen und die Durchbruchgefährstellen mit grünen Pfeilen gekennzeichnet. Die Überschwemmungsflächen sind rot gestrichelt.
