Der Deichbruch des Ülvesbüller Kooges in der Februar-Sturmflut 1962

Versalzung – Übersandung – Rekultivierung

Von Erich Wohlenberg

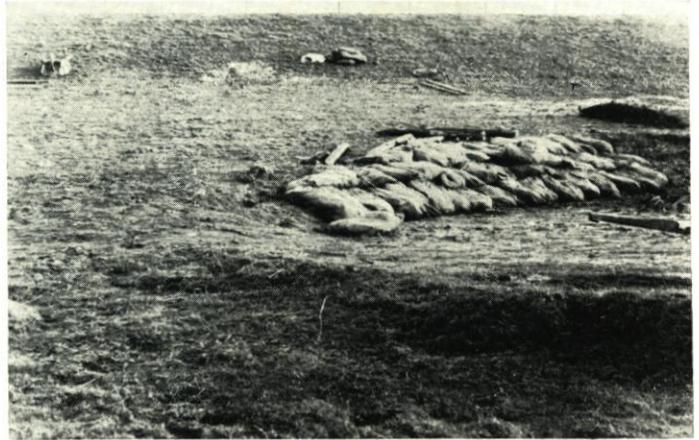
Abb. 5.
Seedeich Ülvesbüll: Aufwölbung der Grasnarbe in der Sturmflut vom 27. Oktober 1936. Die feinsandige, unter der Sodendecke liegende Deicherde war durch Wasserübersättigung in Bewegung geraten
Aufn. E. Wohlenberg

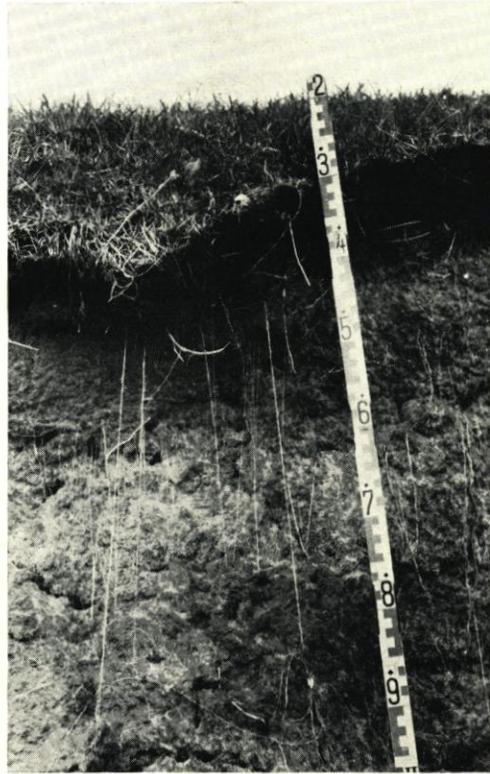
Abb. 6. Die fädigen Wurzeln von *Agropyron littorale* dringen einzeln 2 m tief in den nährstoffarmen sandig-schluffigen Deichkern, aber die Grasnarbe an der Böschung des Deiches ist schlecht und besitzt keine Abwehrkraft gegenüber dem Wasser
Aufn. E. Wohlenberg

Das Wurzelsystem unter einer *Agropyron*-Decke ist zwar lang, aber nicht dicht. Man erkennt auf der Abbildung 6, daß die Wurzelsubstanz je Raumeinheit außerordentlich spärlich ist. Die von den Queckenrhizomen ausgehenden Nebenwurzeln erreichen zwar eine Länge von mehreren Metern, aber ihre bodenhaltende Kraft ist nur gering zu bewerten, weil sie allzu

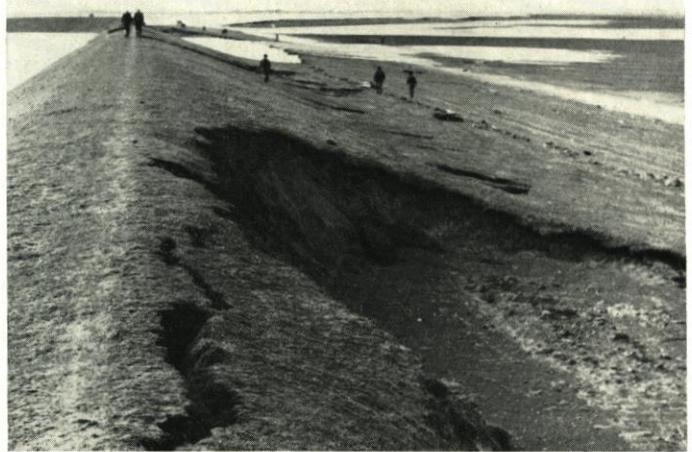
Abb. 7.
Seedeich Ülvesbüll nach der
Februar-Sturmflut 1962. Ein
Teil der Deichkrone stürzt in
den steilwandigen Einbruch.
Erosionsbasis fast waagrecht
Aufn. E. Wohlenberg

vereinzelt die feinsandige Tiefe durchdringen. Im Mittelgrund der Abbildung 7 reiht sich hinter dem schweren Einbruch im Vordergrund eine lange Kette von beginnenden Einbrüchen. Diese liegen nicht etwa allein wegen der ansteigenden Böschung gerade in dieser Linie, sondern auch deswegen, weil in dieser Zone (Ablageplatz früherer Spülsäume aus sandigem und organischem Material) die Salzquecke bestandbildend war. So wurde dieser Böschungsbereich sehr schnell und vorzugsweise zur Ausgangslinie der frontal gegen den Deichkörper fortschreitenden Erosion.

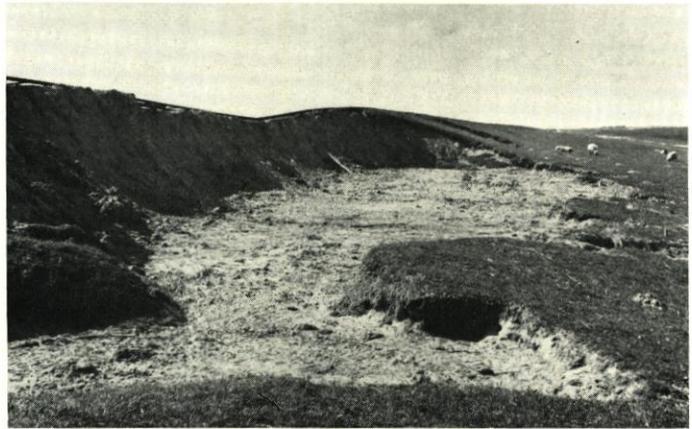
Abb. 8.
Seedeich Ülvesbüll nach der
Februar-Sturmflut 1962. Ein-
bruch am Nordende des Kooges
mit fortgeräumter Böschung
und Deichkrone. Erosionsbasis
in voller Ausdehnung fast
horizontal. Die freigewordene
Deicherde ist von den Sturm-
wellen restlos verdriftet
Aufn. E. Wohlenberg

grundsätzlich von denen eines Kleideiches unter gleichen Angriffskräften. Die genannte Schadsstelle lag am Nordende des Kooges kurz vor dem Übergang in den alten Deich des Adolfskooges. Nicht allein die ganze Außenböschung war dem Frontalangriff zum Opfer gefallen, sondern auch die Deichkrone und sogar der obere Abschnitt der Innenböschung. Angesichts der Fließbereitschaft des Deichkerns haben hier also nur wenige Brecher bis zum Durchbruch gefehlt. Dieser fand zur gleichen Zeit in etwa 1000 m Entfernung am südlichen Abschnitt des Kooges statt (vgl. Pfeil auf Abb. 4).

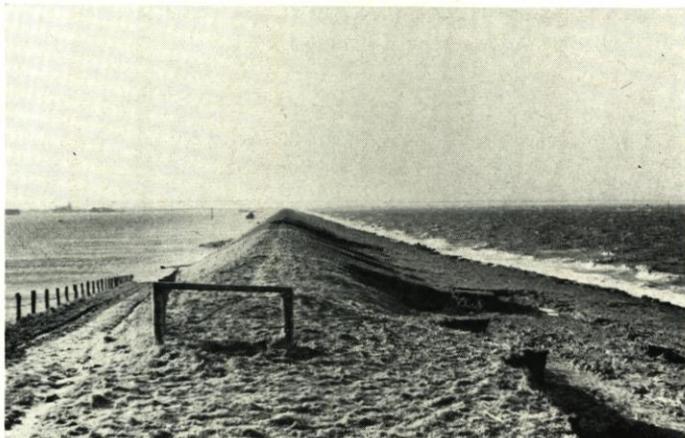
Abb. 10.
Blick vom überfluteten Koog
seewärts auf die 80 m breite
Bruchstelle
Aufn. E. Wohlenberg

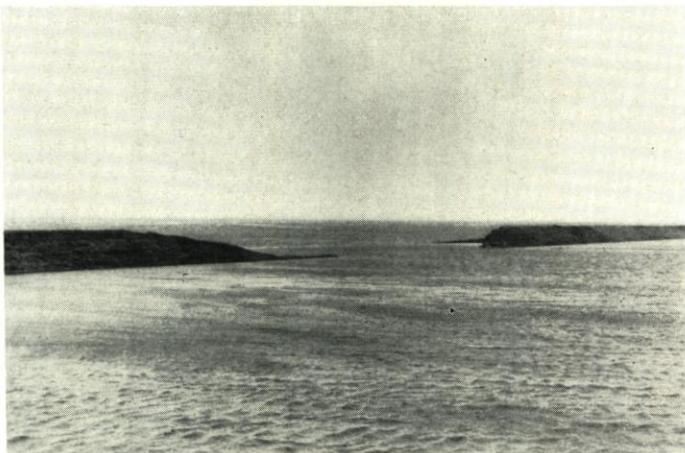
Abb. 11.
Der Deichbruch am Morgen
nach der Sturmflut. Links die
See, rechts der Koog
Aufn. E. Wohlenberg

Die bis zum Augenblick des Durchbruchs intakt gebliebene Grasnarbe der Deichinnenböschung wird schon nach wenigen Augenblicken der Wucht der in den Koog hinabschießenden Wassermassen erlegen gewesen sein. Der Abbau der Deichsubstanz ging alsdann in die Tiefe und gleichzeitig nach beiden Seiten der Bruchstelle vor sich. Die von der Höhe der Deichkrone nunmehr unaufhaltsam herabstürzenden Wassermassen fraßen sich tief in den Koogboden ein. Die alten Verlandungsschichten (Abb. 27 und 28) waren schnell forterodiert und die darunter liegenden, tonig kaum gebundenen Wattsedimente wurden in wenigen Minuten bis zu einer Tiefe von knapp 7 m aus ihrem Schichtverband gelöst, mit dem koogwärts strömenden Wasser mitgerissen und im Koog abgelagert (Abb. 28 und 30). Als das geschah, war die Wehle natürlich als solche nicht erkennbar (Abb. 11). Ihre Umriss wurden erst nach dem Abfließen

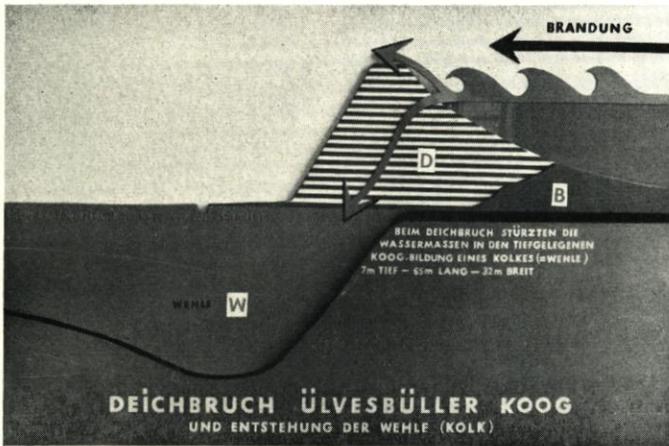
Abb. 12.
Schematische Darstellung
des Ülvesbüllers Deichbruchs
mit ausgekolkter Wehle (nach
einem farbigen Relief in der
Sturmflutausstellung
im Nissenhaus, Husum)
Aufn. E. Wohlenberg

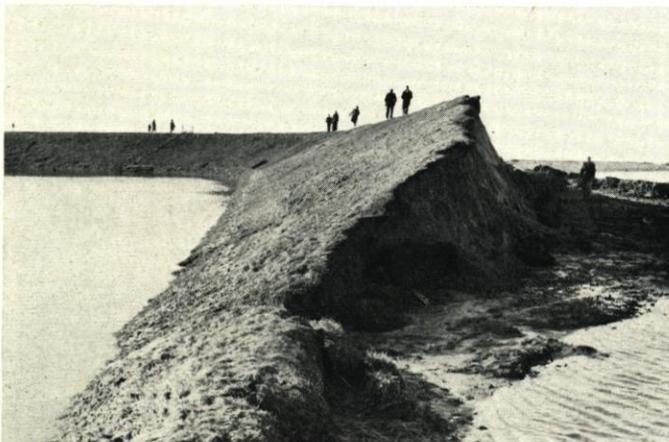
Abb. 14.
Erosionsform an der
südlichen Flanke des Durch-
bruchs. Rechts die See, links
der überflutete Koog
Aufn. E. Wohlenberg

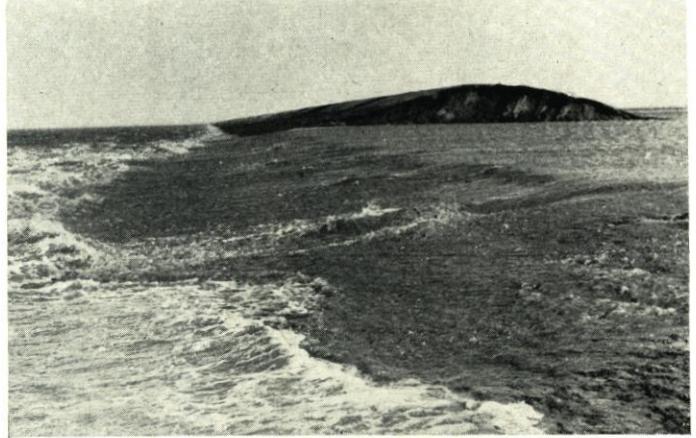
Abb. 18.
Während die See am Morgen nach der Flut noch fast in halber Deichhöhe brandet, fließt das erste Wasser bereits aus dem Koog ins Meer zurück
Aufn. E. Wohlenberg

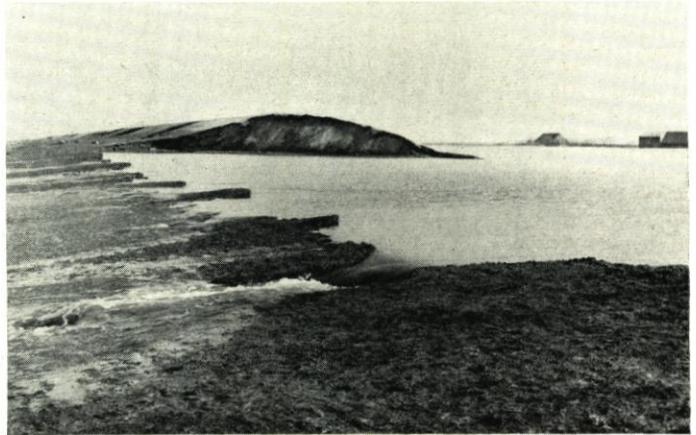
Obwohl der überflutete Koog zu den kleinsten der Westküste gehört, vergingen fast drei Wochen, bis alles Meerwasser, soweit es sichtbar war, aus dem Koog wieder entfernt war. Hierbei leistete das kleine Schöpfwerk erst in der letzten Phase Dienste, denn das Maschinenhaus stand über eine Woche lang unter Wasser. So bot zunächst allein die Bruchstelle selbst die Möglichkeit für das Trockenfallen des Kooges. Dieser Vorgang wurde jedoch erheblich dadurch verzögert, daß der untere und mittlere Teil der Deichberme durch das in der Sturmnacht über der Berme liegende 2 bis 3 m mächtige Wasserpolster beim eigentlichen Bruch des Deiches fast ganz unversehrt geblieben waren. Auf diese Weise bildeten die Reste der unteren Böschung und Berme für das aus dem Koog wieder abfließende Wasser eine Schwelle und damit ein Hindernis, so daß nur ein Teil des Überflutungswassers ins Meer zurückfließen konnte. Die Abbildungen 18 und 19 veranschaulichen die Funktion der Schwelle.

Abb. 19.
Das Meer (links) ist inzwischen zurückgetreten, der Koog noch überflutet. Die beim Durchbruch in voller Breite erhalten gebliebene Berme des Deiches hält das abfließende Wasser im Koog zurück
Aufn. E. Wohlenberg

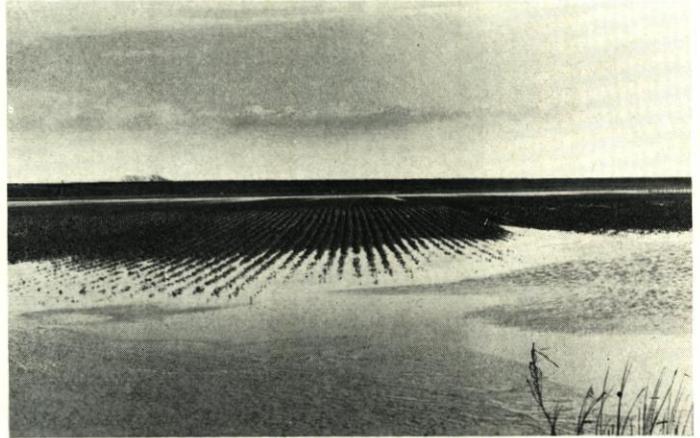
Abb. 21.
Die erste Entnahme von Bodenproben nach dem Abfließen des Meerwassers. Die Rapspflanzen sind dem Salz erlegen, der Ackerboden ist stark verschlammmt
Aufn. E. Wohlenberg

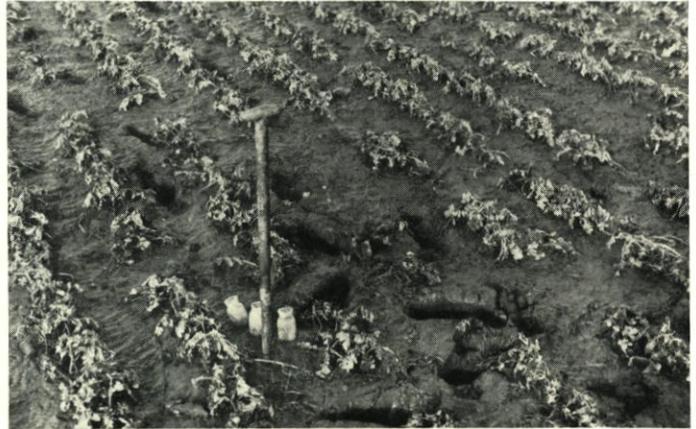
Abb. 22.
Die Verteilung des Salzgehalts im soeben trockenengefallenen Ackerboden. Die Versalzung reicht über 10 cm unterhalb der Oberfläche kaum hinab. Bereits in 20 cm Tiefe sind die Salzwerte im Ackerland wie in der Dauerweide bedeutungslos

Bei der kritischen Erörterung der Ülvesbüller Werte ist der Tabelle 1 und der Abbildung 22 zu entnehmen, daß sich der schädliche Einfluß des Meerwassers nur im oberen Wurzelhorizont auswirken konnte. Die Winterfrucht erlag zwar dieser Versalzung, aber schon von 20 cm Tiefe an war der Salzgehalt so gering, daß ihm in bodenkundlicher, vor allem aber in landwirtschaftlicher Hinsicht keine wesentliche Bedeutung beigemessen zu werden brauchte. Es war also für die bäuerlichen Belange ein besonders glücklicher Umstand, daß die Überflutungsdauer so kurz war. Dem Meerwasser hatte nicht die Zeit zur Durchdringung der tieferen Bodenschichten zur Verfügung gestanden. Es hatte sich also kein größerer Salzvorrat bilden können.

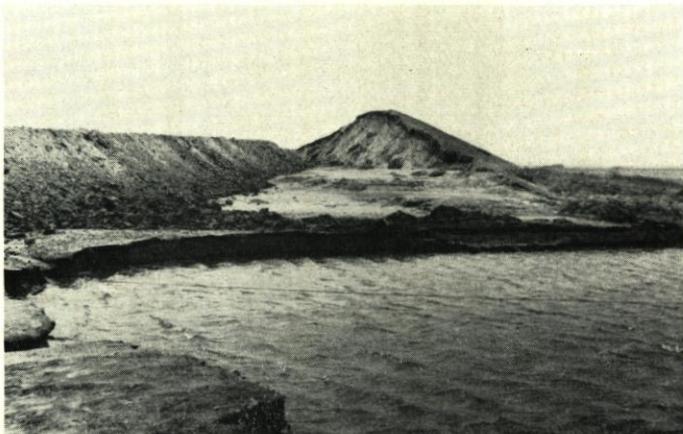
Abb. 28.
Die Wehle an ihrer flachsten
Stelle. Sie endet koogseitig mit
einem bewegten Böschungs-
relief. Die Schichten der
ehemaligen Verlandungszone
wurden vom heftig strömenden
Wasser freipräpariert
Aufn. E. Wohlenberg

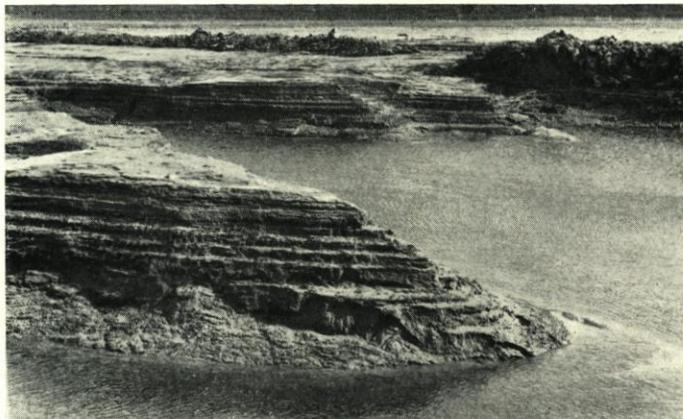
Abb. 29.
Die Auslotung der Wehle vor
ihrer Verfüllung und
Einplanierung
Aufn. E. Wohlenberg

des Wassers sichtbar. Nach dem Trockenfallen des Kooges blieb sie bis zum Rand mit Seewasser gefüllt. Die in diesem Zustand erfolgte Auslotung (Abb. 29) vermittelte eine Vorstellung vom Relief eines von einem Deichbruch herrührenden Kolkes (Abb. 27 bis 29). Die Maße wurden durch Quer- und Längslotung festgestellt und betragen: Länge 65 m, Breite 34 m, Tiefe bis 7 m.

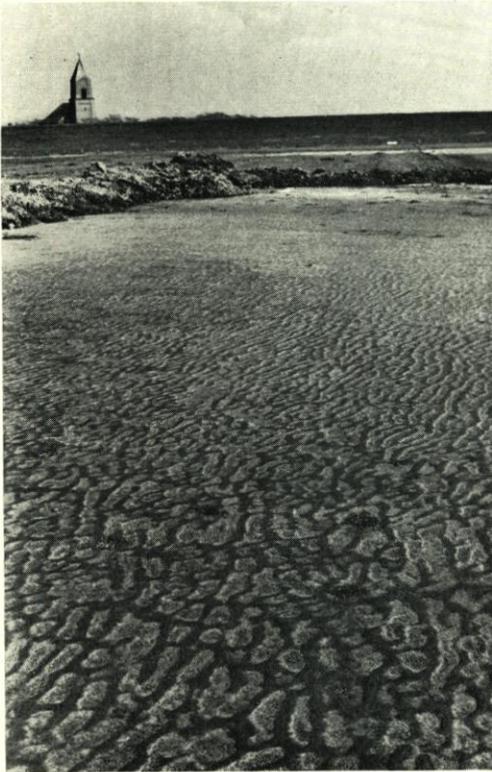
Aufn. E. Wohlenberg
Abb. 30. Der übersandete Koog. In dieser Gegend ist der Mutterboden mit einer über 20 cm mächtigen sterilen Sandschicht bedeckt

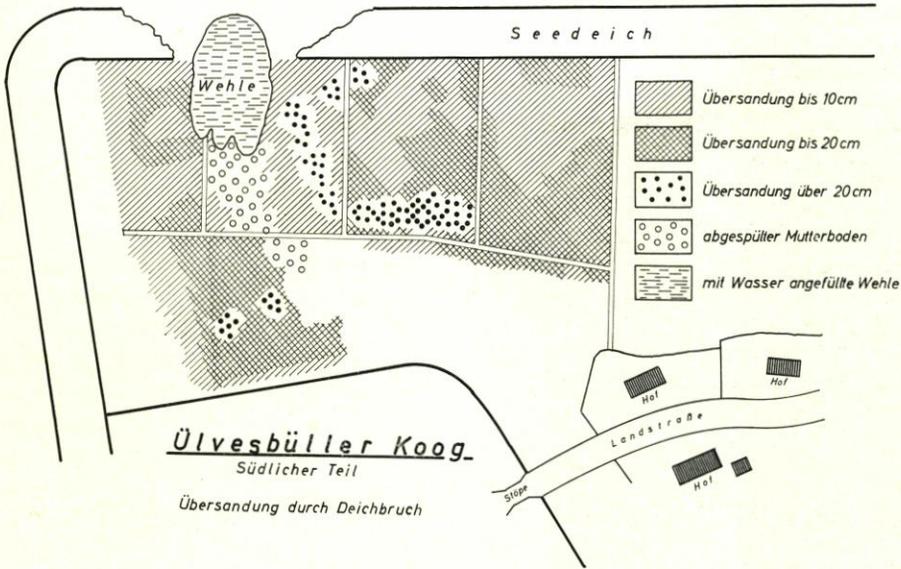
Abb. 31. Die Verteilung der verschiedenen Übersandungstärken und das Gebiet des fortgeschwemmt Mutterbodens

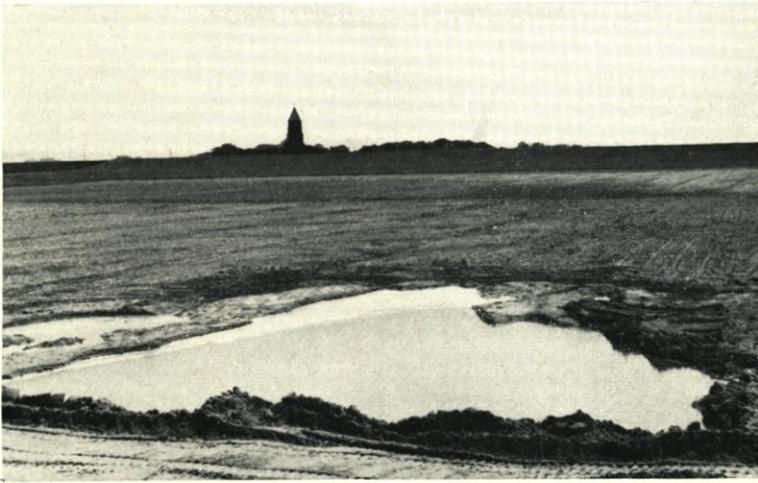
Abb. 33.
Die Wehle wird mit
feinsandigem Boden
aus dem seawärts
gelegenen Anwachs
und Watt aufgefüllt
Aufn. E. Wohlenberg

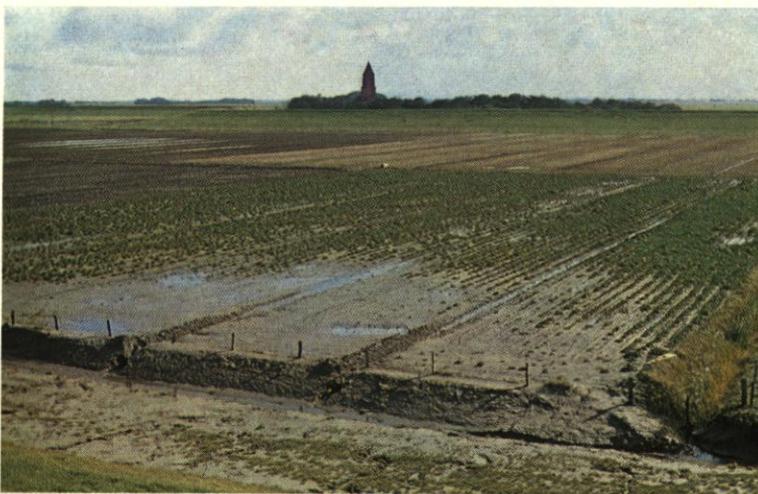
Abb. 35.
Blick auf die mit
Futterrunkeln bestellte
Wehlenparzelle vom
gleichen Standort wie
auf den Abbildungen 33
und 34. Die Umrissse der
ehemaligen Wehle sind
identisch mit Abbil-
dung 33. Der Salzgehalt
im Füllboden der Wehle
hat alle Pflanzen
abgetötet
Aufn. E. Wohlenberg

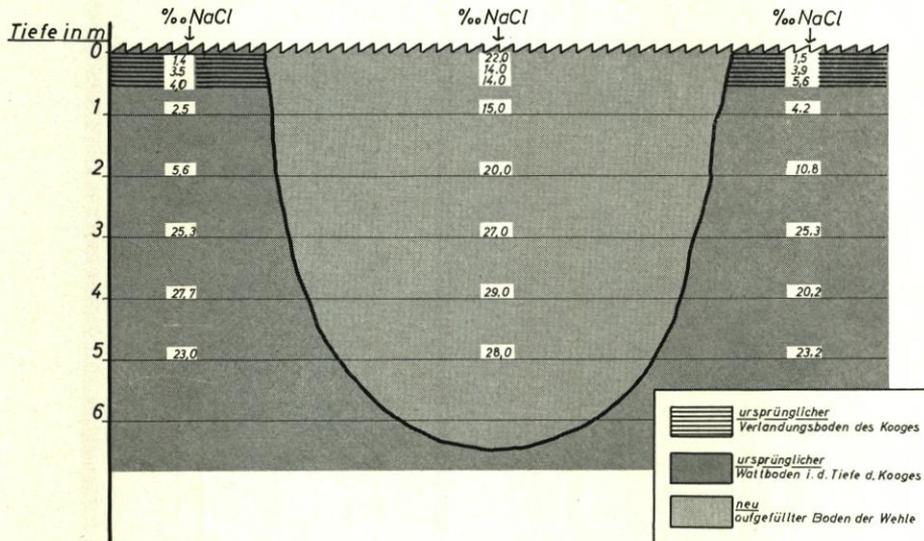
Abb. 36. Die Verteilung des Salzgehaltes im Füllboden der Wehle (Mitte) und im ungestörten, gewachsenen Boden (links und rechts von der Wehle)

In der schematischen Abbildung 36 ist das bodenkundliche Untersuchungsergebnis der Pflanzzeit wiedergegeben. Während die hohen Salzkonzentrationen im Bereich der Wehle bis an die Oberfläche, d. h. bis in den Wurzelhorizont des Pflanzgutes hineinreichen, treten die entsprechenden Werte in der Umgebung der Wehle, also im gewachsenen Boden, erst in grö-
