Die Sturmflut vom 3. und 21. Januar 1976 an den Küsten Schleswig-Holsteins

Von Fritz-Ferdinand Zitscher, Rudolf Scherenberg und Uwe Carow

Zusammenfassung

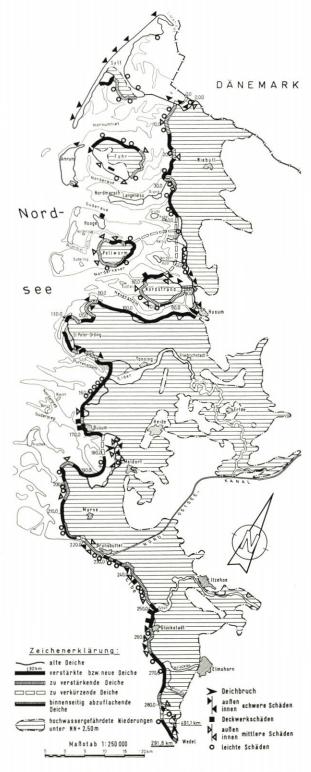
Abb. 1. Schäden an der schleswig-holsteinischen Westküste

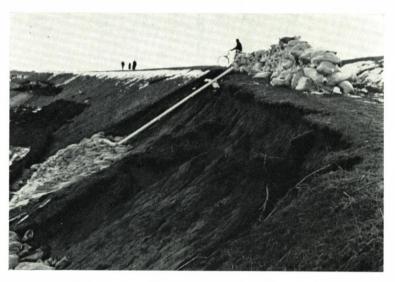
Abb. 10. Innendeichrutschung am Porrenkoogdeich

Beim Porrenkoog (Abb. 10) vor Husum ist 1962 lediglich eine erste Baustufe der Deichverstärkung ausgeführt worden. Die Erhöhung der Deichkrone und die Abflachung der Binnenböschung sind damals wegen dringenderer Maßnahmen zurückgestellt worden. Auch hier sind durch überschwappende Wellen erhebliche Binnendeichrutschungen entstanden, die z. T. mit Ausschlägen an der oberen Außenböschung verbunden waren.

der Deich wegen seiner niedrigen Kronenhöhe z. Z. des höchsten Wasserstandes von fast allen Wellen überschwappt und dadurch an seiner Innenböschung schwer beschädigt worden. Mit Rücksicht auf die gute Qualität des Deichbodens war die Verstärkung bisher zurückgestellt worden. 1975 ist der 1. Verstärkungsabschnitt, 2,4 km westlich des Norderheverkooges, in Angriff genommen worden. Im nordwestlichen Deichabschnitt war außerdem ein bis zu 3 m tiefer Bodenausschlag von 160 m Länge zu verzeichnen.

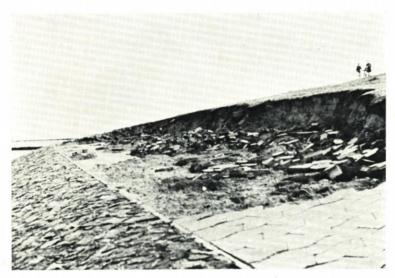
Abb. 11. Beschädigung des Betonsteindeckwerkes im Norden der Insel Nordstrand

Schwere Schäden entstanden außerdem am Deckwerk westlich und östlich von Norderhafen (Abb. 11). Der konvexe Deich liegt schar am niedrigen, im Abtrag befindlichen Watt, so daß die Druckschlagbeanspruchung der Wellen besonders groß war und A

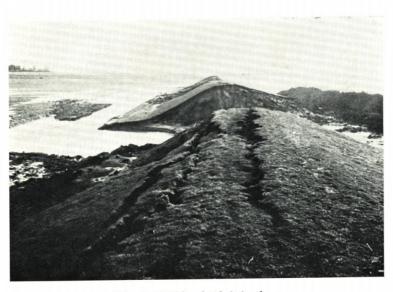
In Dithmarschen ist der schwerste Schaden mit dem Bruch des Deiches vor dem Christianskoog (Abb. 12) eingetreten. Der genau in Nord-Süd-Richtung verlaufende Deich war durch die im Bau befindliche Vordeichung in der Meldorfer Bucht noch nicht

Abb. 12. Deichbruch Christianskoog

geschützt. Er hat eine zu geringe Kronenhöhe, so daß z. Z. des Höchstwasserstandes fast alle Wellen bis zu mehreren dm hoch über den Deich schwappten (Abb. 13). Die steile Innenböschung und der magere Deichboden führten zur Erosion der Binnenböschung und danach zum Bruch des Deiches. Der Zeitpunkt hierfür ist nach Eintritt des Scheitelwasserstandes zu vermuten, denn die ins Hinterland eingedrungene Wassermasse erreichte nur eine geringe Überflutungshöhe.

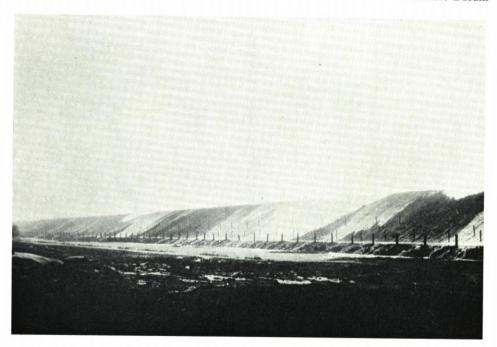
Abb. 13. Überschwappende Wellen im Christianskoog

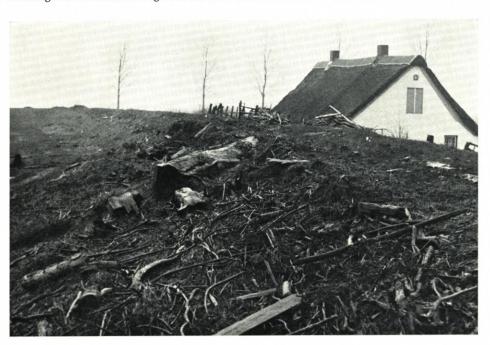
Im Bereich der Wilstermarsch entstand der größte Schaden in der St. Margarethener Bucht. Der mit alten Häusern besetzte Deich, die z. T. in den Außenböschungsbereich hineinragen, ist im übrigen viel zu steil, so daß trotz des über 1 km breiten Vorlandes große Bodenausschläge bis hin zur Krone entstanden und die Häuser z. T. schwer

Abb. 14. Anhäufung von grobem Treibgut während der Sturmflut am 3. 1. 1976

beschädigt worden sind. Großformatiges Treibgut ist hier in die Schadensursachen mit einzubeziehen! Eine Erfahrung ist besonders zu erwähnen: An der durch die Bebauung bedingten befestigten Innendeichböschung haben es die z. T. über den Deich schlagenden Wellen nicht vermocht, dort Schäden anzurichten.

- Um den steigenden Anteil groben Treibsels nach Möglichkeit zu vermeiden, müssen bauliche Anlagen und die Lagerung von Gegenständen am Deich und im Deichvorfeld, die bei Sturmfluten losgerissen werden oder aufschwimmen und gegen die Deiche getrieben werden können, unterbleiben.

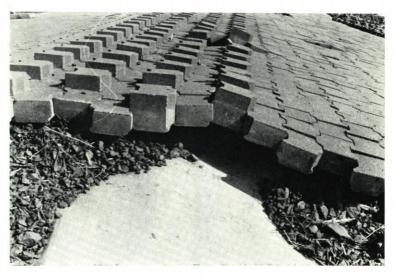
und Horizontalverbund. Seine Neigung beträgt 1:3 und geht oberhalb NN +3,50 in 1:10 über. Die Zerstörungen sind durch den Druckschlag der Wellen verursacht worden. In den Steinfugen entsteht dabei eine extreme Strömungsgeschwindigkeit, deren Richtung auf dem wassergesättigten Schotterunterbau umgekehrt wird, so daß die Steine von unten ruckartig angehoben werden (FÜHRBÖTER, 1966). Die Zerstörung begann im Bereich der Diskontinuität der Böschungsneigung, wo der Verbund aus Konstruktionsgründen am geringsten ist. Der vorgefundene Befund nach der Beanspruchung läßt vermuten, daß die Steindecke unter der Welleneinwirkung vibrierte, so daß der Schotterunterbau dadurch z. T. abgerutscht ist. Dies führte zu Hohlräumen unter der Decke, die das Herauspressen einzelner Steine begünstigt haben (Abb. 15).

Abb. 15. Schäden am Betonsteindeckwerk nördlich von Glückstadt

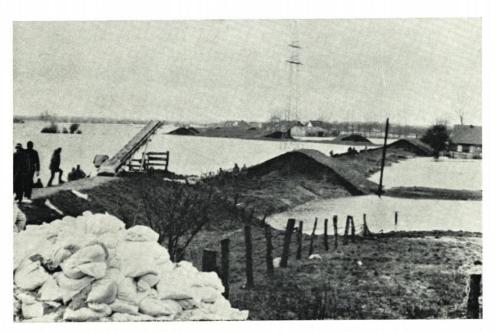
Der schwerste Schaden im Elbebereich war der Bruch des Deiches vor der Haseldorfer Marsch (Abb. 16). Die Deichkrone lag im betroffenen Bereich auf NN +6,10 bis 6,20 m und damit 2 bis 12 cm unter dem Scheitelwasserstand. Der völlig in Lee liegende, von NO nach SW verlaufende, rd. 1 km lange Deichabschnitt zwischen Holm und Hetlingen ist auf 6 Einzelstrecken mit zusammen 480 m Länge durch überströmendes Wasser von innen her zerstört worden. Der Augenblick des Bruches vollzog sich daher, als der Scheitelwasserstand erreicht war. Die binnendeichs entstandenen Kolke sind 1,5 bis 2,5 m tief und in Fließrichtung bis zu 20 m breit. Die Gesamtlänge der Breschen sowie der relativ frühe Bruch des Deiches bewirkten, daß sich eine gewaltige Wassermasse ins Binnenland ergoß. 3500 ha der Haseldorfer Marsch mit Ortsteilen von Hetlingen,

Abb. 16. Deichbruch Haseldorfer Marsch während der Sicherungsarbeiten
