Zur Entwicklung der Düne Helgoland

VON ALFRED FÜHRBÖTER UND HANS HENNING DETTE

Zusammenfassung

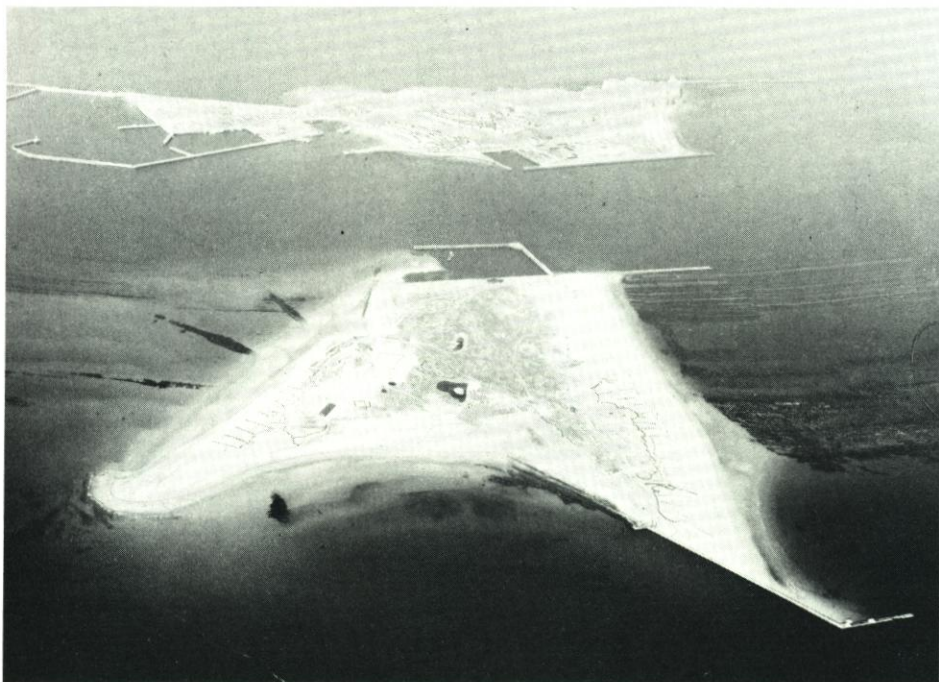
im Dünenhafen auf, wie es aus einer Luftaufnahme aus dem Jahre 1963 zu erkennen ist (Abb. 15). Hier sind südlich des Dünenhafens langgestreckte Sandablagerungen zu erkennen, die bei Ebbstrom und bei geeigneten Wellenangriffsrichtungen dann teilweise in den Hafen gelangen.

Abb. 15. Verlandung des Zufahrtbereiches zum Dünenhafen im Jahre 1963 (Foto: Deutsche Luftbild GmbH, Hamburg)

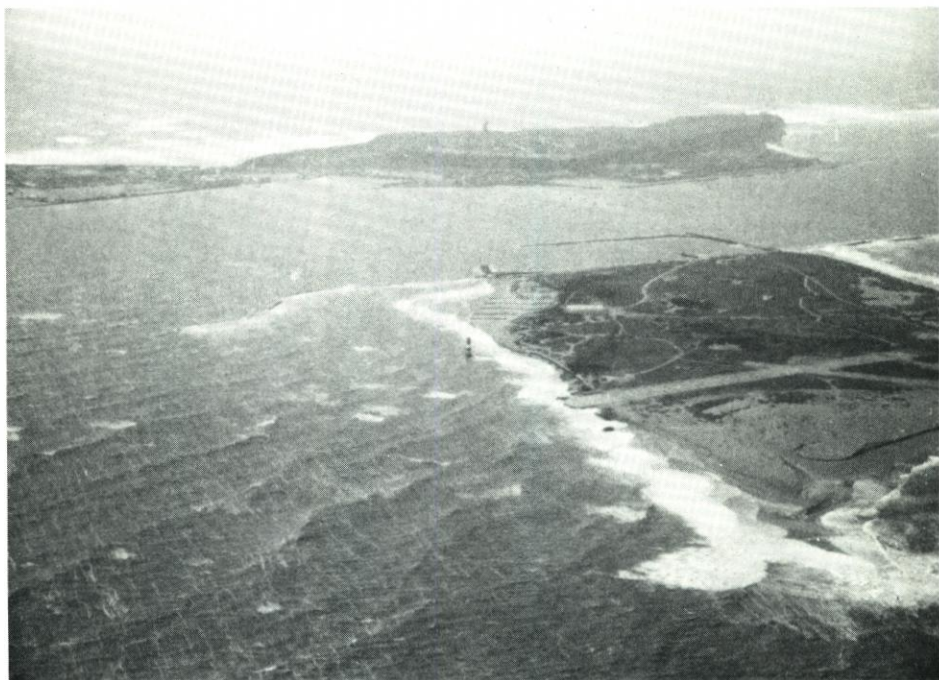
Abb. 16. Wellenanlauf am Südstrand bei westlichen Winden und einem Wasserstand von MThw + 1,0 m am 19. 11. 1982 (Foto: Singer, Helgoland)

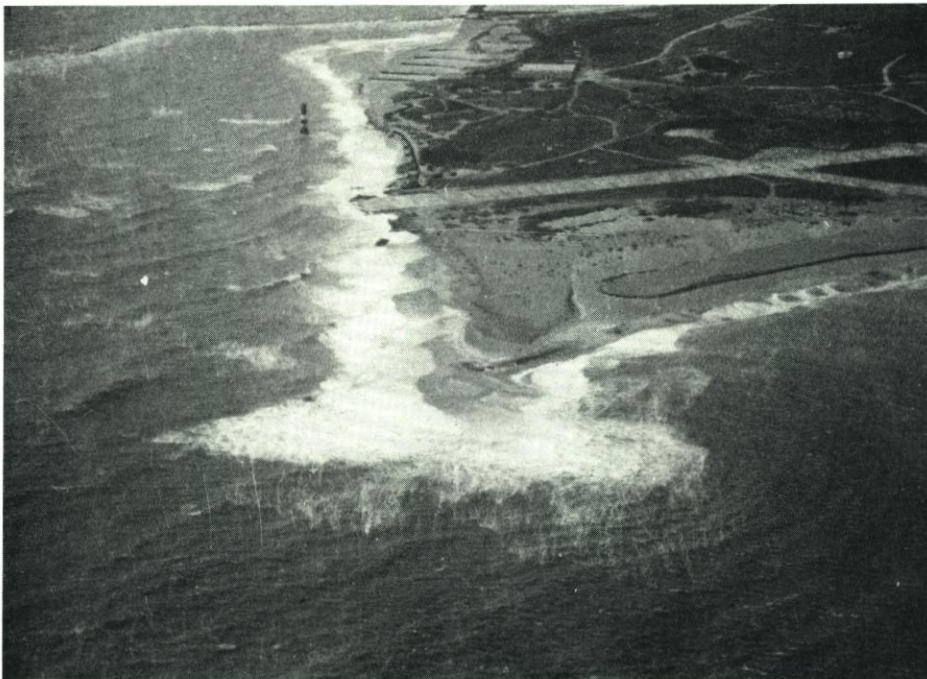
Abb. 17. Wellenrefraktion und -diffraktion am Südstrand (mit Tetrapodendamm im Hintergrund) und an der Aade am 19. 11. 1982 (Foto: Singer, Helgoland)

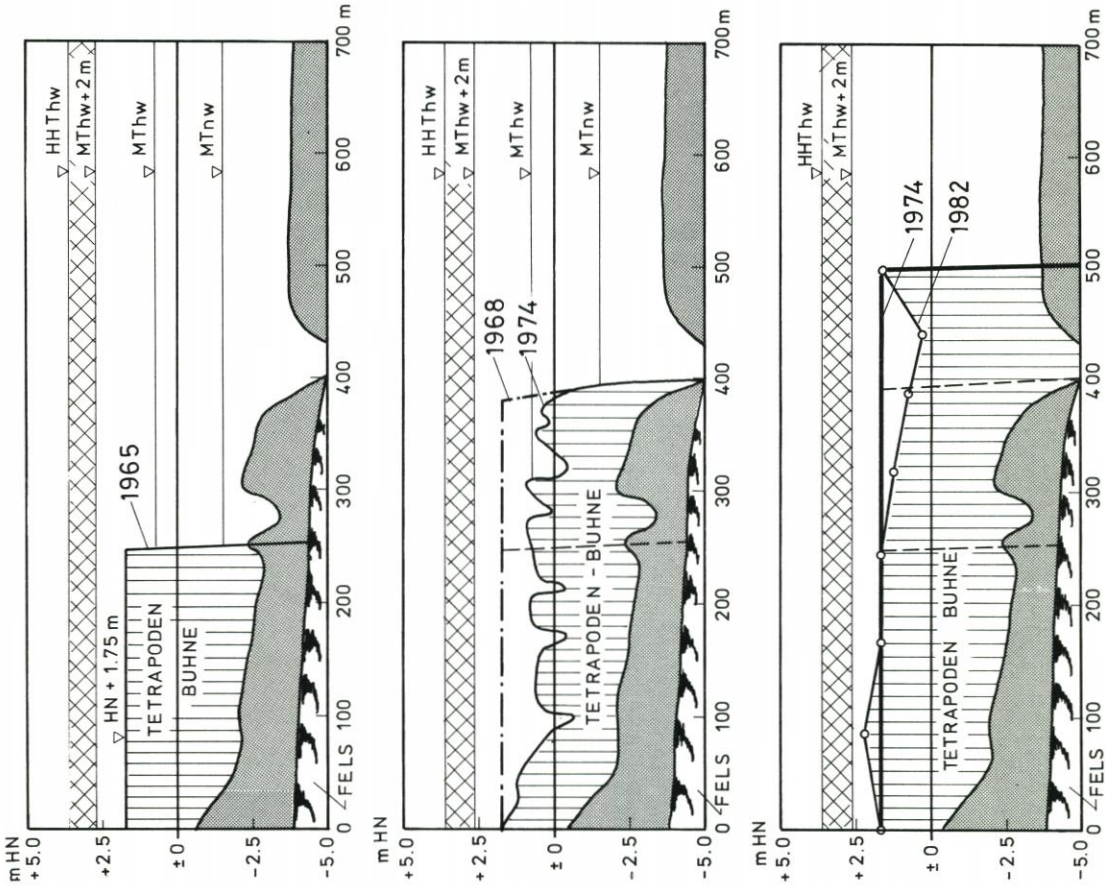
Ein Aufmaß im Jahre 1974 (nach den Herbststurmfluten 1973) ergab, daß die Kronenhöhe fast auf ganzer Länge unter die Höhe des MThw abgesunken war. Zugleich mit einer weiteren Verlängerung um rd. 100 m wieder in ungefähr südöstlicher Richtung wurde daher die alte Kronenhöhe auf ganzer Länge wiederhergestellt. Bei einem Aufmaß im Jahre 1982 wurden aber bereits wieder Absenkungen der Kronenhöhe festgestellt, die im Bereich der letzten Verlängerung von 1974 Beträge über 1 m erreicht hatten (Abb. 33).

Abb. 33. Bau und Entwicklung der Tetrapodenbühne 1965 bis 1982

Aus Abb. 33 geht hervor, bei welchen Wasserständen und bei welchen Wellenhöhen dies bei den jeweiligen Zuständen der Tetrapodenbuhne der Fall ist bzw. war. Immerhin gelangt bei höheren Sturmfluten ein wesentlicher Anteil der Seegangsenergie über die Buhne in deren Leebereich und kann dort entsprechende Schäden in den höheren Strandbereichen, am Dünenfuß und an der Düne selbst erzeugen, während der eigentliche Strandbereich zwischen der MTnw- und MThw-Linie bei diesen Wasserständen durch ein entsprechendes „Wasserpölster“ geschützt ist.

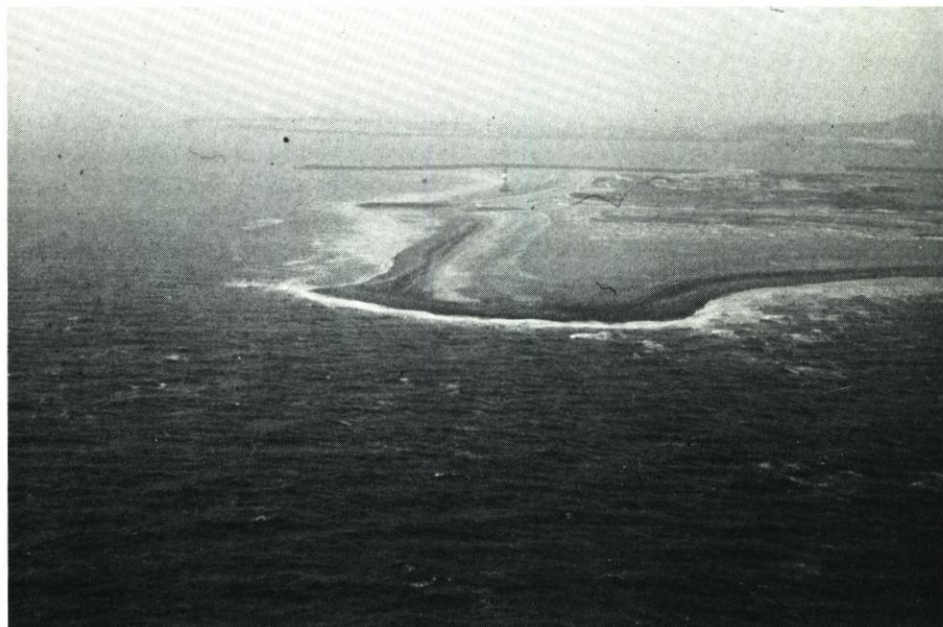
Als letzte Baumaßnahme (nach 1982) muß die neue Buhne aus Tetrapoden genannt werden, die im Winter 1982/83 in Verlängerung der Landebahn vor allem zum Schutze des Landebahnkopfes errichtet wurde. Wie bereits bemerkt, führte schon die Tatsache, daß zu

Abb. 34. Blick über die Aade auf das Ende der Landebahn mit Tetrapodenbuhne (Aufnahme vom 24. 2. 1984, 10.00 h)

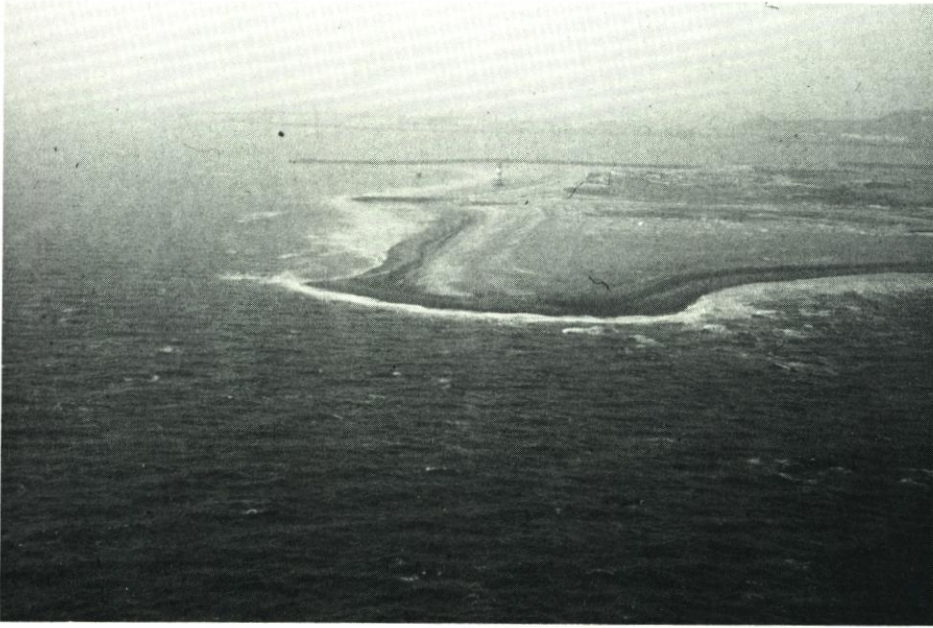
Das Gebiet des hohen Vorstrandes östlich der Landebahn ist unbebaut (und sollte es auch bleiben!). Der Strand selbst ist wegen seines hohen Geröllanteiles als Badestrand ungeeignet.

Abb. 35. Beginnende Lee-Erosion östlich des Endes der Landebahn (Aufnahme vom 24. 2. 1984, 10.00 h, bei MTnw)

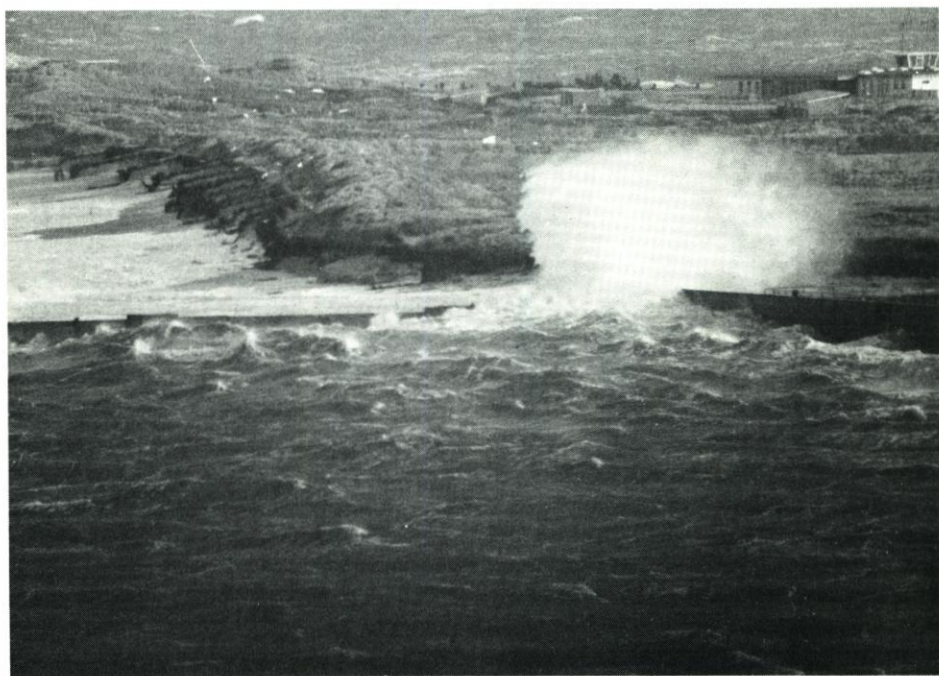
Das Foto auf Abb. 38 zeigt, daß bei Sturmfluten an den Düendämmen schwere Wellenbelastungen mit Brandungen und Wellenüberschlag auftreten. Auch ohne Beschädigung an den Molen dieser Düenkämme kommt es dabei zu Sandverlusten, die jedoch nur örtlich bleiben und sich im Laufe der Zeit wieder ausgleichen. Es hat den Anschein, daß hier am Nordstrand auch eine gewisse Sandzufuhr von den Klippenfeldern her stattfindet.

Abb. 38. Überschlagende Wellen am Düendamm-West (Aufnahme vom 19. 11. 1982; Foto: Singer, Helgoland)

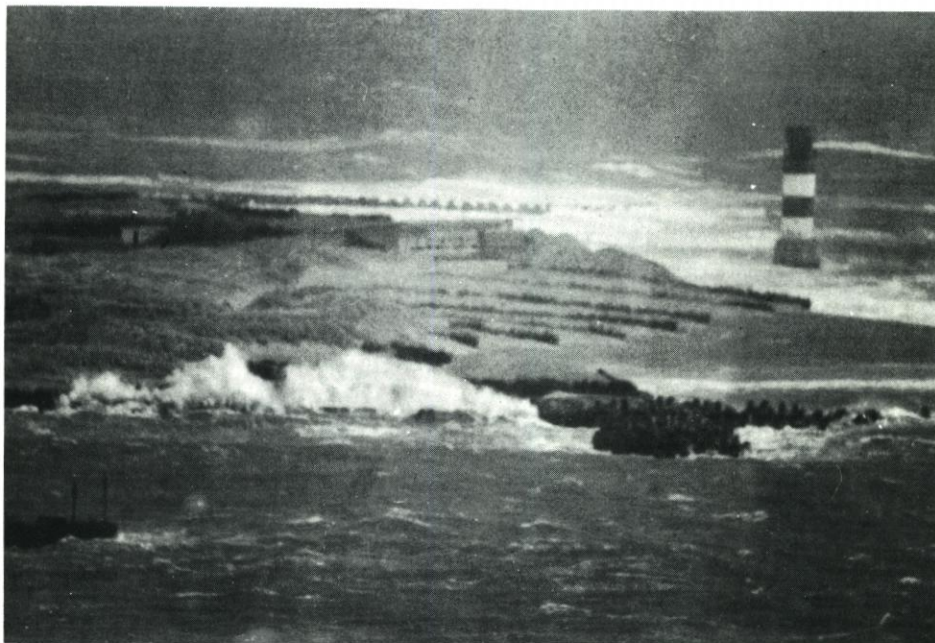
Abbildung 41 zeigt die schwere Seegangsbelastung der Kaje (reflektierte und brechende Wellen) schon zu Beginn einer mittleren Sturmflut am 3. 1. 1984 um 10.30 Uhr bei einem Wasserstand von $HN + 1,2\text{ m}$ ($= MThw + 0,5\text{ m}$). Abbildung 42 veranschaulicht den Zustand der Kaje von der Düne her gesehen am 4. 1. 1984. Ein Einsturz der Kaje an dieser Stelle kann die Gefahr eines Wurzeldurchbruches der Tetrapodenbuhne mit seinen bedenklichen Folgen für den Südweststrand bedeuten.

Abb. 41. Schwere Brandung (reflektierte und brechende Wellen) an der Kaje des Dünenhafens bei erhöhtem Wasserstand. Aufnahme vom 3. 1. 1984 (Foto: Singer, Helgoland)

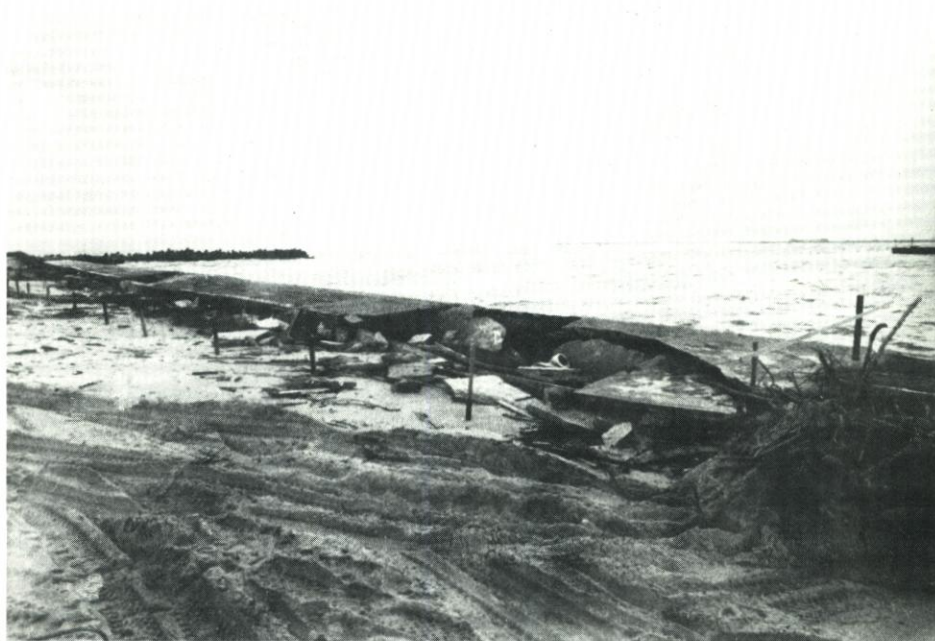
Abb. 42. Blick auf die Kaje von der Düne her. Aufnahme vom 4. 1. 1984 (Foto: Singer, Helgoland)

net war, sind diese Schäden mit Sicherheit als Spätfolgen der Bombeneinschläge der Kriegs- und Nachkriegszeit zu werten. Auf Abb. 39 ist noch zu erkennen, wie dicht die Bombenkrater nicht nur auf der Düne, sondern auch im Dünenhafen und an seinen Molen liegen. Bei der Nordmole (C-B) kommt noch hinzu, daß sie ursprünglich in Verbindung mit dem vorgelagerten Wellenbrecher entworfen war.
