# Gewässerkundliche Untersuchungen am Glameyer Stack

Von ARNO CROTOGINO und FRITZ MIESSNER

## Zusammenfassung

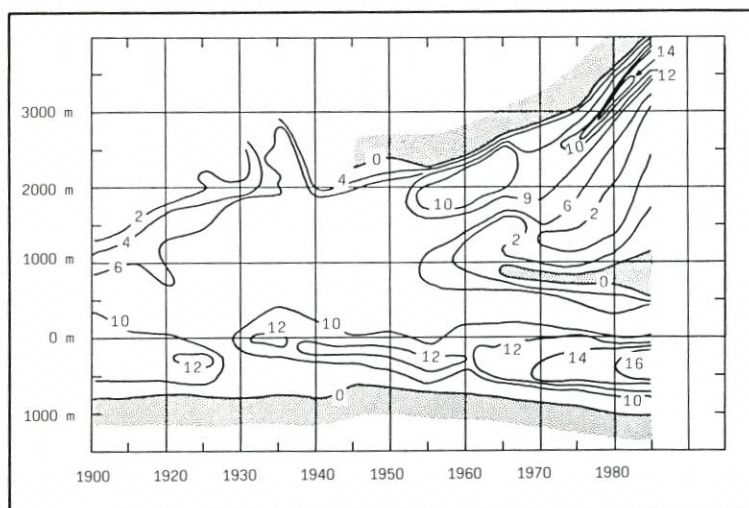
Abb. 3. Zeit-Weg-Linien für den Querschnitt bei Elbe-km 716

In Abb. 3 sind die zeitlichen Änderungen des Flußquerschnittes in Höhe des Glameyer Stacks dargestellt, indem von links nach rechts mit den Jahren fortschreitend, die Lagen der einzelnen Tiefenlinien des Querschnitts miteinander verbunden sind. Die Darstellung liefert für jede Tiefe ein Bild der Lageänderungen im Verlauf über die Zeit. So erkennt man, daß die Nulllinie an der Nordseite und in noch stärkerem Maße die weiteren Tiefenlinien (bis zu 6 m) nach Norden gerückt sind. Die Nordseite des Querschnittes ist immer steiler geworden. Die 10-m-Tiefenlinie im Bereich der Hauptrinne hat sich im Mittel etwa gehalten.

Die rasche Zunahme der Tiefen in dem Kolk auf der Nordseite des Querschnitts hat anscheinend die Entstehung des südlich davon gelegenen flachen Rückens, mit Tiefen von weniger als 6 m, zur Folge gehabt. Seit 1965 hat sich dieser Medemgrund stark ausgeprägt.

Ende 1950 (s. Abb. 3) bildete sich, wie schon in der historischen Betrachtung angesprochen, als Querschnittsflächenausgleich für den zurückweichenden Medemsand der Medemgrund. Der Schwerpunkt dieses Sandes befand sich etwas unterhalb des Glameyer Stacks. Da gleichzeitig die Hauptrinne durch Baggerungen auf Tiefe gehalten und 1963 noch auf KN – 11,00 m vertieft wurde, begünstigte das Überangebot an Durchflußquerschnitt das schnelle Anwachsen des Medemgrundes, der 1964 erstmalig mit einer nennenswerten Fläche „in Erscheinung“ trat und sich mit dem Nordwärtsschreiten der Medemrinne entsprechend vergrößern konnte (s. Abb. 3). Mit der einhergehenden Einschnürung der Hauptrinne unterhalb des Stacks wurden der Druck auf das südliche Ufer zunehmend erhöht, die dortigen Uferwattflächen abgetragen sowie das Glameyer Stack an seiner Unterstromflanke unterspült.

stromaufwärts. 1970 bestand bereits ein etwa 4 km langer Grund, der zusammen mit dem südlichen Ufer wie ein Trichter wirkte und den Ebbstrom durch die Engstelle am Glameyer Stack preßte (Abb. 5). Bis 1981 hatte sich der Mittelgrund in der Längsachse um etwa  $20^\circ$  im Uhrzeigersinn gedreht. Die Engstelle lag jetzt oberhalb des Glameyer Stacks. An ihr wurden Ebb- und Flutstrom gleichermaßen eingeschnürt, das zu erhöhtem Druck auf das Südufer oberhalb des Stacks führte. Das Stack und die Uferwattflächen wurden jetzt oberstromseitig angegriffen und zerstört (s. Abb. 3).

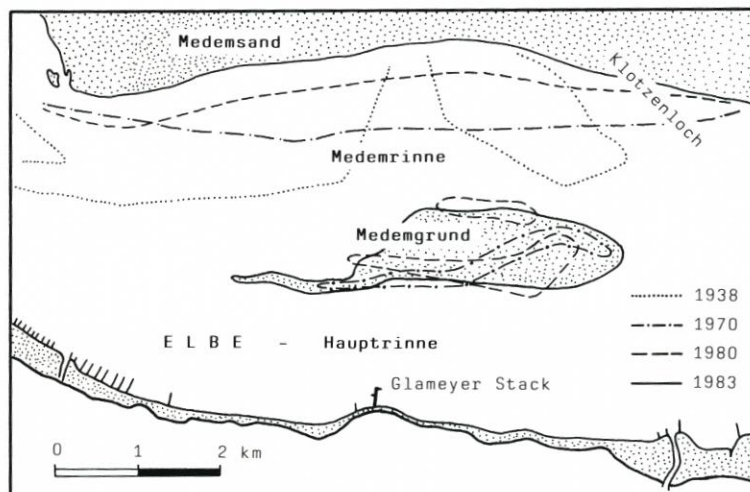
Abb. 5. Veränderung von Medemsand und Medemgrund; Darstellung der Wattkanten

Folge dieser Entwicklung ist die Neubildung der Medemrinne, die, durch den Medemgrund von der Fahrrinne getrennt, einen großen Teil des Tidevolumens anzieht und außerdem bei ständiger Nordverlagerung große Sandmassen der südlichen Medemsand-Kante umsetzt. Wegen der hydraulischen Verhältnisse in der Medemrinne, sie ist gegenüber der bogenförmigen Hauptrinne kürzer, erhält sie ein günstigeres hydrostatisches Gefälle und weitet sich auf Kosten des Medemsandes auf (s. Abb. 5).

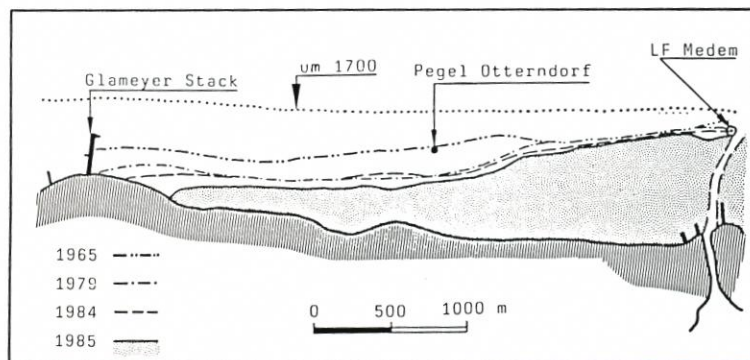
Abb. 6. Rückschreiten der Wattkante am Glameyer Stack

Durch den nach Süden drängenden Strom, den schnell wachsenden und sich in der Lage verändernden Medemgrund und den Ausbau der Fahrrinne auf 12 m und 13,5 m unter KN geriet das ursprünglich auf dem flachen Watt gebaute Stack unter immer stärkeren Druck. In den letzten Jahren sind erhebliche morphologische Veränderungen zu beobachten, besonders ein verstärkter Abtrag der oberstromigen Wattflächen (Abb. 6).

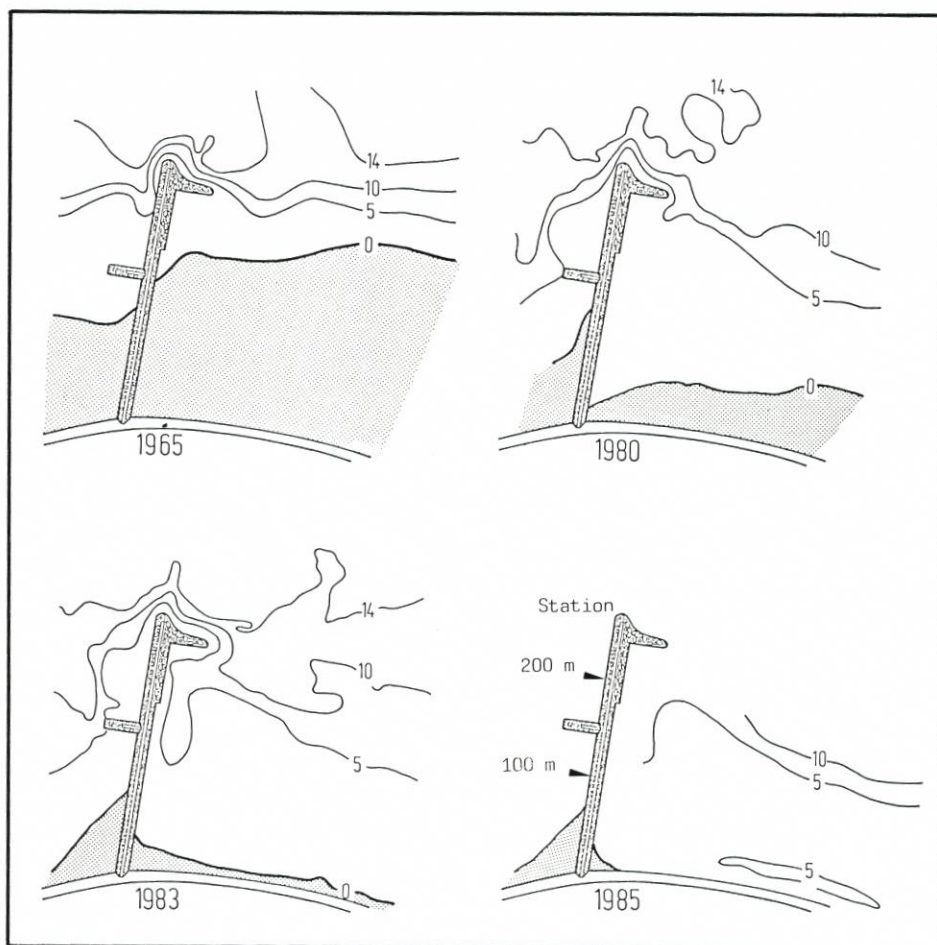
Abb. 7. Die morphologische Entwicklung im Nahbereich des Glameyer Stacks; Tiefenangaben bezogen auf KN

Der Bereich der bisher ungesicherten östlichen Stackflanke und des oberstromigen Uferdeckwerks wird durch neugebildete Rinnen und Kolke bedroht. Deshalb wurde die weitere Sicherung des Glameyer Stacks in den Rahmenentwurf zum Ausbau der Elbe auf 13,5 m unter KN aufgenommen. 1984, acht Jahre nach Beendigung der Baggerung der Fahrinne, sind die Schäden am und im Umfeld des Stacks so groß geworden, daß der Bestand des Bauwerkes ernsthaft gefährdet ist und damit auch seine Aufgaben zur Stromregelung durch Festlegung der Fahrinne mittelfristig nicht mehr garantiert werden können, sofern nicht Sicherungsmaßnahmen getroffen werden (Abb. 7).

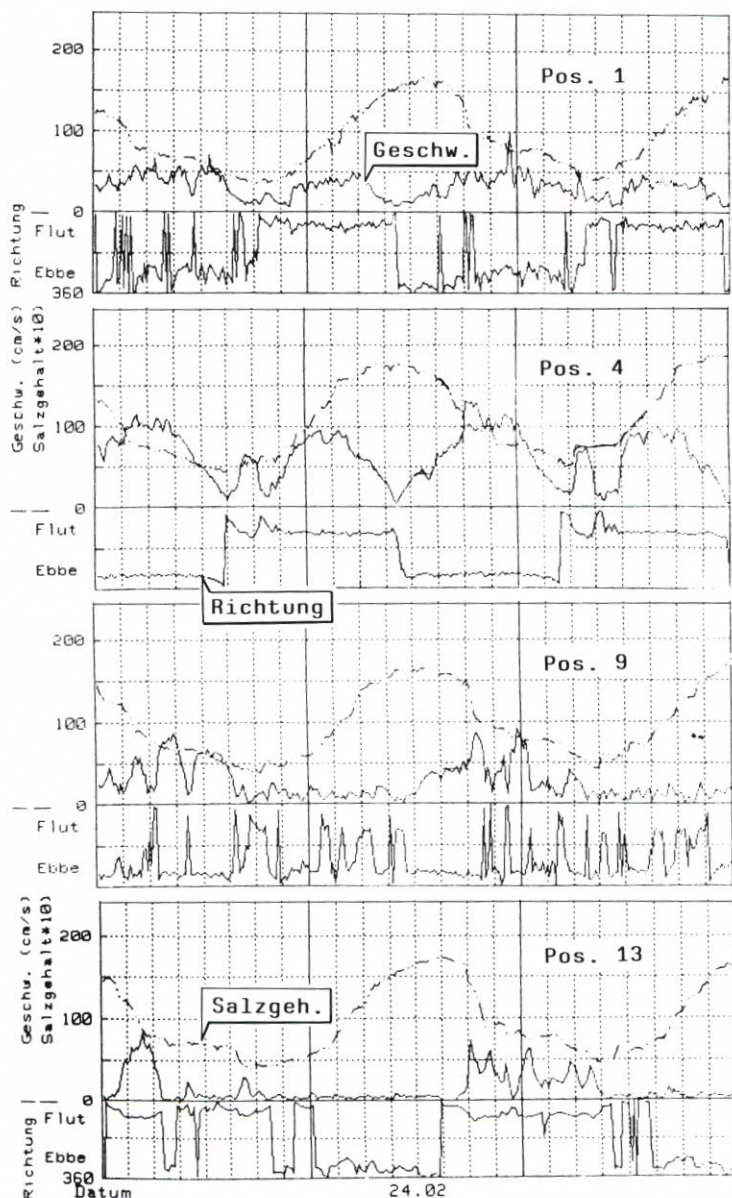
Abb. 8. Meßaufzeichnungen, Ganglinien der Geschwindigkeiten, Richtungen und des Salzgehaltes

Die Abb. 8 dokumentiert einige charakteristische Meßaufzeichnungen (5-Minuten-Mittel) für verschiedene Positionen. Allen gemeinsam ist der deutlich ausgeprägte Gang des Salzgehaltes. Ansonsten zeigen sowohl Geschwindigkeits- als auch Richtungsverlauf in den einzelnen Positionen ein jeweils anderes, doch typisches Verhalten auf.

Pos. 4 liegt zum Fahrwasser hin und gibt in den Aufzeichnungen die bekannten Tideverläufe wieder. Die Strömungsrichtungen zeigen über die Tidephasen ein stabiles Verhalten, die Geschwindigkeiten sind bei Ebbe und Flut voll ausgeprägt. Gleiches gilt für die Pos. 2, 3 und 5.

Pos. 1 liegt im Schatten des Stackkopfes. Die Strömungen weisen während der Flutphase deutlich in Richtungen zwischen 50° und 70°. Diese Strömungsrichtung deutet auf eine ausgeprägte, stabile Leewalze hin und ist auch im Zusammenhang mit dem großen, parallelen Kolk oberstromseitig des Stacks zu sehen.

Während der Ebbedauer ist die dominierende Strömungsrichtung etwa bei 240°, wird jedoch mehrmals durch Störungen unterbrochen und bis auf die Richtung 360° abgelenkt. Die damit verbundenen Schwankungen der Geschwindigkeiten lassen sich dem ersten Bild der Abb. 8 leicht entnehmen.

Die Ursachen für diese kurzzeitigen Änderungen während der Ebbephase im Geschwindigkeitsfeld liegen möglicherweise darin, daß sowohl der oberstromseitige Kolkbereich als auch die anschließende uferparallele Rinne zunächst von der am Stackkopf abzweigenden Ebbestromwalze angenommen werden (s. Abb. 11), die aber infolge des Auftreffens auf das oberstromige Watt am Ende der Rinne stark reflektiert wird. Mit Sicherheit führt dieses instationäre Verhalten zu einer erhöhten Erosion durch ständige Auflockerung und Abtransport des Materials.

Pos. 9 liegt auf einem Sandrücken im Innenbereich des großen Walzensystems. Das Geschwindigkeitsbild der Abb. 8 zeigt zunächst einmal große Unregelmäßigkeiten, die sich bei genauer Betrachtung doch zusammenfassen lassen. Zu erkennen ist ein ständiger Wechsel der Richtungen um bis zu 180° während der gesamten Tide. Dies unterstützen die Beobachtungen aus den Abb. 11–13. Auf Grund der Schwimmerbahnen deuten sich zwei Walzensysteme an, wobei die Pos. 9 gerade zwischen beiden Systemen liegt und entsprechend richtungsmäßig instabil sein muß. Das größere System besitzt eine Länge von mehreren hundert Metern, das kleinere liegt unmittelbar am Stackkopf und weist einen Durchmesser von etwa 100 m auf. Abb. 12 und 13 belegen im Rahmen der Beobachtungsgenauigkeit die bei Ebb- als auch bei Flutstrom nahezu gleiche Lage der Walzensysteme.

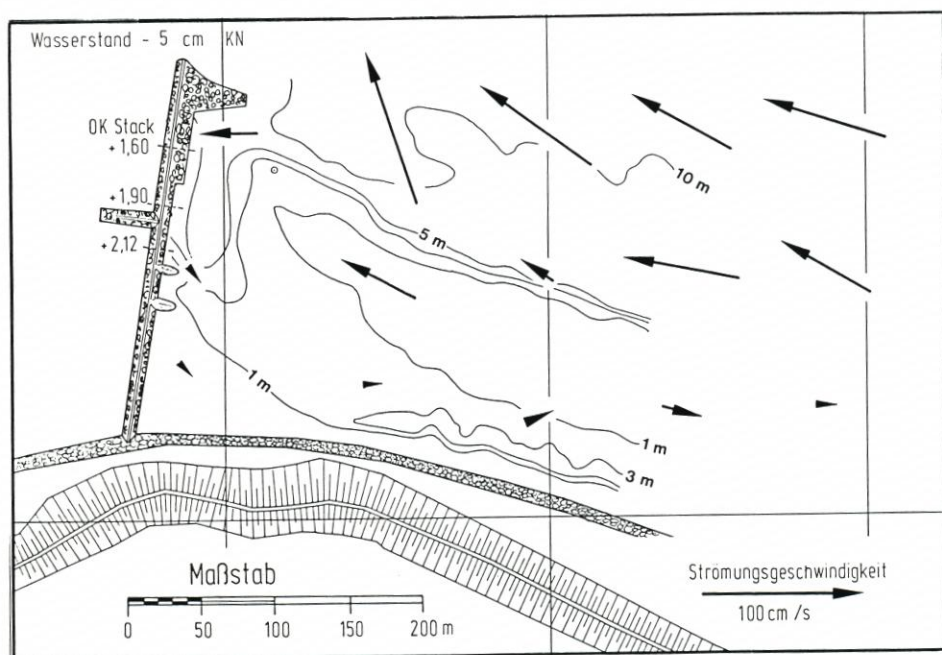
Abb. 9. Strömungsgeschwindigkeiten zum Zeitpunkt Thw (Cuxhaven) +6 Std

Die Abb. 9 und 10 zeigen das in der 14tägigen Meßreihe beobachtete typische Strömungsverhalten im Untersuchungsgebiet. Abb. 9 (wie auch Abb. 11 und 12) zeigt eine ausgeprägte Walze oberhalb des Stacks, wie sie während der Ebbedauer von etwa Thw (Cux.) +4h bis Thw (Cux.) +8h auftritt. Deutlich zu erkennen sind das voll ausgetauchte Stack und die starke Walzenströmung entlang der uferparallelen Rinne.

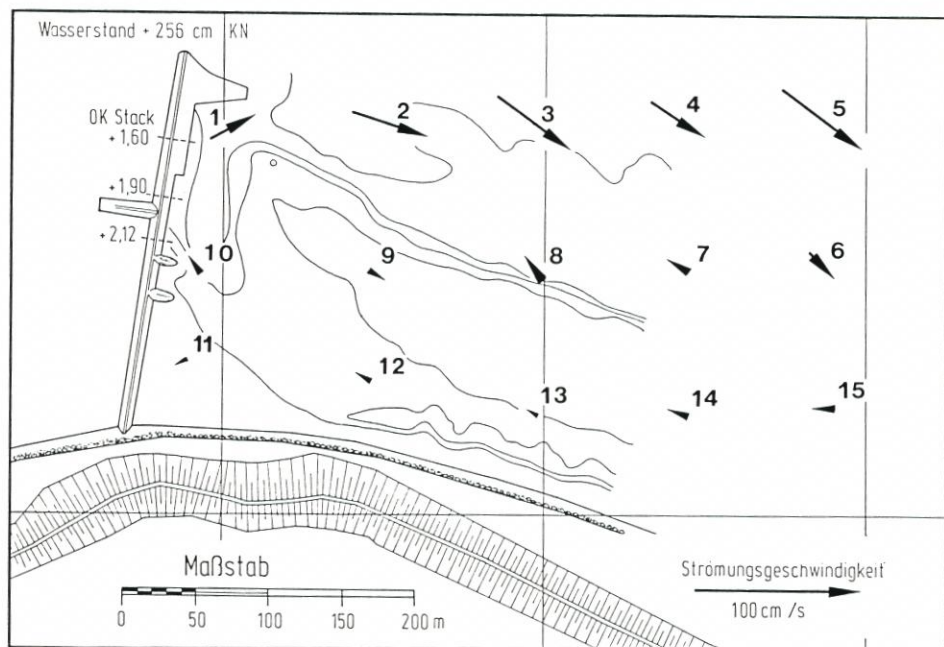
Abb. 10. Strömungsgeschwindigkeiten zum Zeitpunkt Thw (Cuxhaven)

Abb. 10 (wie auch Abb. 13) zeigt das Strömungsgeschehen während des Flutstromes. Die hier gezeigten Geschwindigkeiten in der Walzenströmung werden nur für die Dauer von etwa einer Stunde angenommen, in der übrigen Zeit nehmen sie geringere Werte an. Die größere

Geschwindigkeit in Pos. 1 und besonders der zugehörige größere Durchfluß werden sowohl aus der Walzenströmung als auch aus der Überströmung des Stacks genährt.

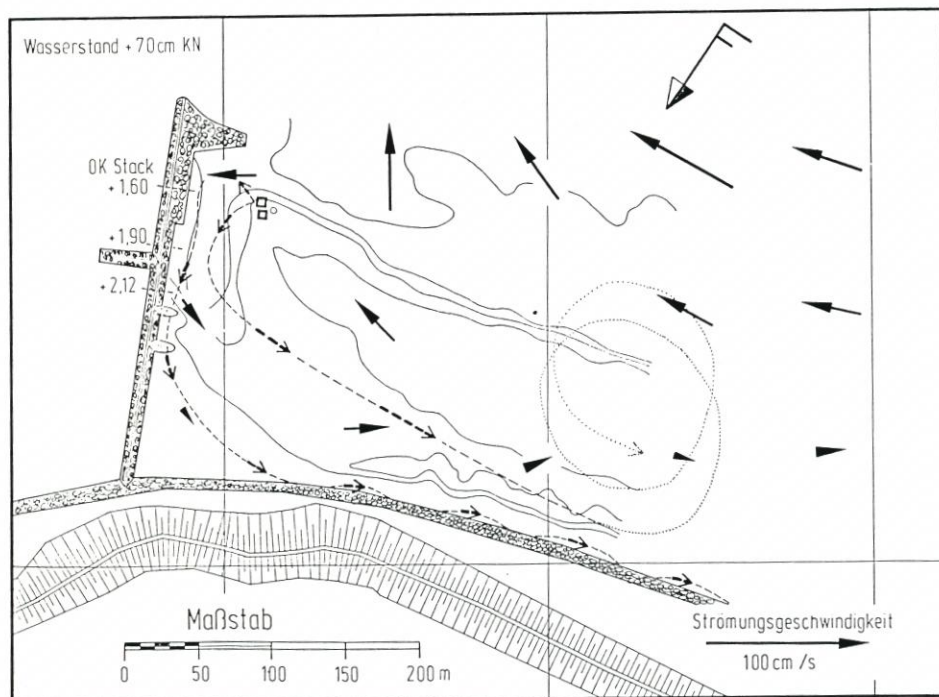
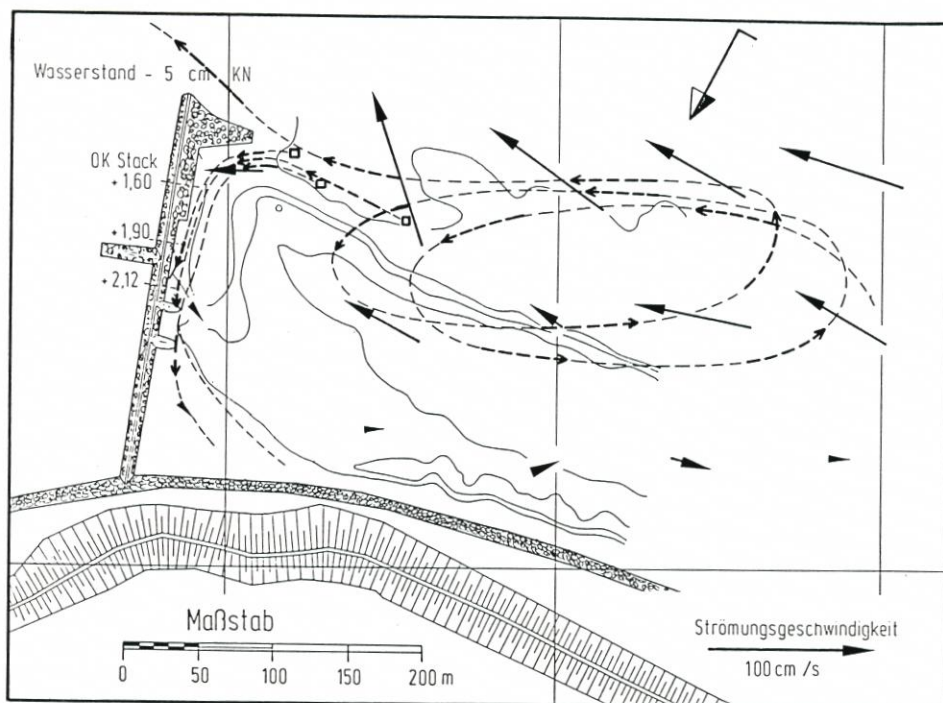
Durch seine exponierte Lage im Strom zweigt das Stack einen Teil der Tidesströmung ab, die dann ebenfalls in mehreren Walzen seitlich des Stacks weiterläuft (s. Abb. 11, 12). Die gemessenen Strömungsgeschwindigkeiten scheinen auf den ersten Blick nicht besonders hoch zu sein. Durch die Walzen entstehen jedoch auf den Wattflächen und besonders an den Bauwerken starke Turbulenzen, die im Zusammenhang mit Seegang und Schiffsschwall das Sohlenmaterial lösen und aufwirbeln. Die Strömung trägt dann den gelösten Boden fort. Es bilden sich am Uferdeckwerk und an den Flanken des Stacks Erosionsstrecken und Kolke, die Fußsicherung wird freigespült.

Die Darstellungen in den Abb. 11 und 12 bestätigen tendenziell die ausgeprägte Strömung in der ufernahen Rinne während der Ebbephase.

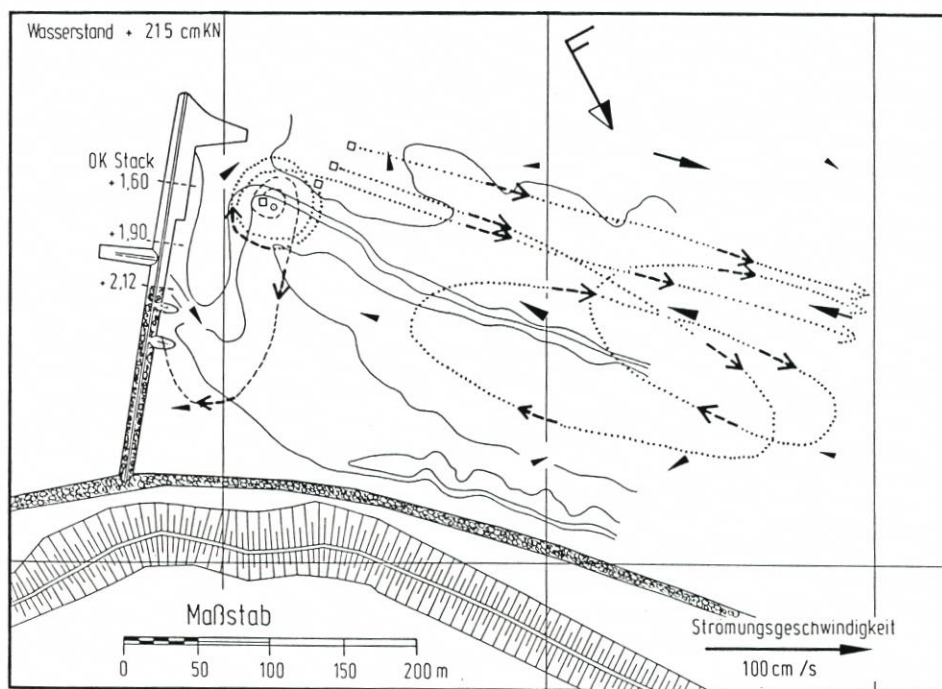
Abb. 13. Schwimmbahnen zum Zeitpunkt Thw (Cuxhaven) +10 Std

In den Abb. 10 und 13 wird die Flutphase dargestellt. Zwar werden hier teilweise große Geschwindigkeiten der Schwimmer beobachtet, doch handelt es sich dabei um per Augenschein und zudem noch einmalig beobachtete Ereignisse, die man nicht überbewerten darf, die aber dennoch ein kennzeichnendes Bild geben.
