Beitrag zur Ingenieurgeologie Helgolands

Von P.-H. Ross

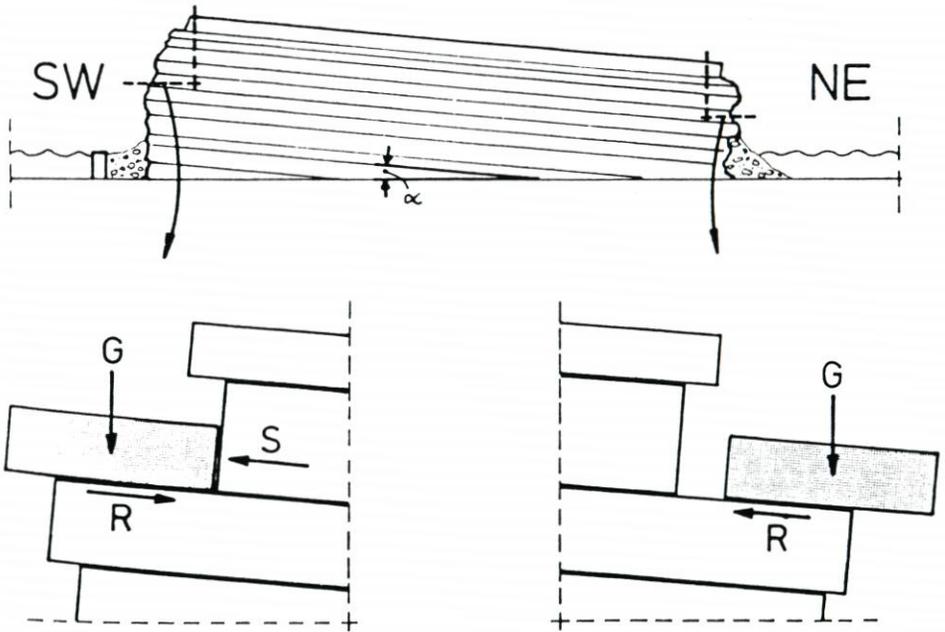
Helgoland, Nordostspitze (schematisch)

Abb. 1. Ungünstigere Statik des Schichtgefüges an der NE – gegenüber der SW-Seite Helgolands
A. Fürbörter, T.U. Braunschweig: „Zur Erhaltung der Insel Helgoland“, Braunschweig, 1979

der feinsandigen Mergelkalke und Tonmergel ein kaum gegliederter Küstenverlauf mit (durch künstlichen Vorbau geschützt) Hangschutt entstand (Abb. 1).

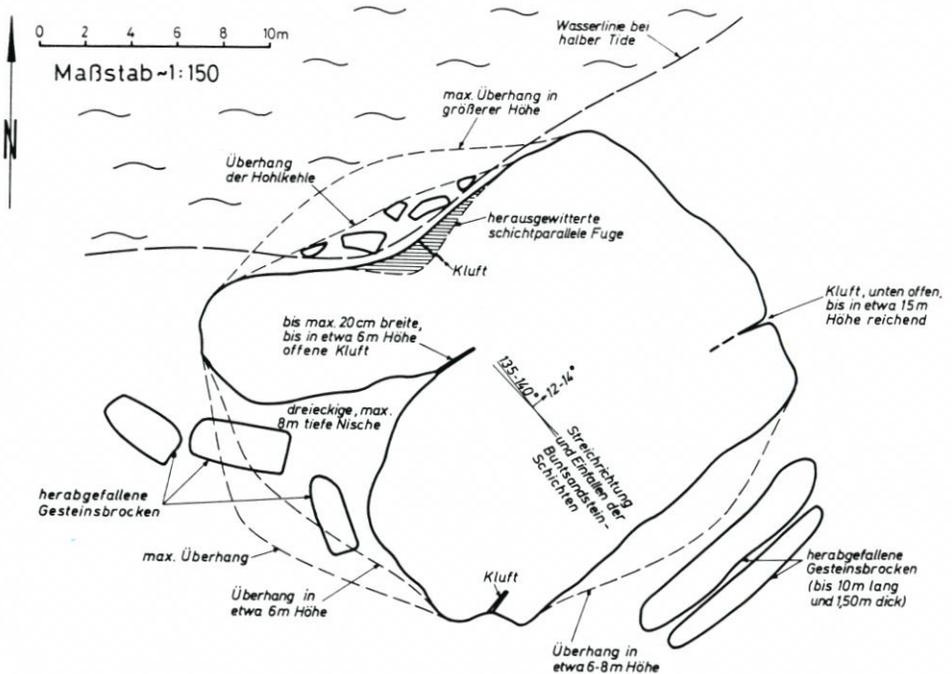
Die gravierendsten Schäden im Fußbereich der „Langen Anna“ waren auf der Nordseite eine etwa 14 m lange und 1,50–3,70 m hohe Brandungshohlkehle mit etwa 3 m Überhang sowie auf der Südwestseite ein 7 m breiter, maximal 8 m tiefer, sich nach innen verengender, dreieckiger Ausbruch, durch dessen Mitte eine max. 20 cm breite Kluft zieht. Sie war an der Felsaußenseite bis in etwa 6 m Höhe als offene Spalte sichtbar. Wie überall auf der Insel ist der Buntsandstein von zahllosen Klüften und Spalten durchzogen, an denen die ständige Verwit-

Es war abzusehen, daß es im Laufe der Zeit zu einer Verbindung der beiden Schwachstellen, der Brandungshohlkehle an der Wasserseite und dem tiefen Ausbruch an der Westseite kommen würde (vgl. Abb. 2).

Abb. 2. Grundriß in Höhe des Felsfußes „Lange Anna“ Gutachten des Geologischen Landesamtes Schleswig-Holstein (P. H. Ross, unveröff., Kiel, 1975)

Hierbei wäre zunächst ein Brandungstor (Gatt) entstanden, wobei das Gewicht der überhängenden Felsmassen auf einem immer kleiner werdenden Felspfeiler konzentriert würde. Wenn dessen Belastbarkeit überschritten ist, wäre zumindest ein großer Teil der „Langen Anna“ zerstört gewesen. Mit der 1979 abgeschlossenen Fußsanierung wurde diese Gefahr zunächst abgewendet (s. Beitrag J. SCHINDLER); die Sanierung des gesamten Felsens steht jedoch noch aus.

Felsbau die Injektionsmethode bewährt. Bei dem vorliegenden speziellen Fall eines freistehenden Felsens muß man sich jedoch darauf beschränken, vorhandene Klüfte mit geringem Druck zu injizieren, um den Gesteinsverband durch Drucksprengung nicht noch weiter zu schwächen. Zur Auswahl des wirkungsvollsten Verfahrens sind genaue Kenntnisse über den Zustand der Felsklüfte und mögliche Wasserzirkulationswege notwendig. Daß derartige Maßnahmen erfolgreich sein können, zeigt das Beispiel des Naturdenkmales „Barbarine“, einer der „Langen Anna“ vergleichbaren, etwa 40 m hohen Felsnadel des Pfaffensteinmassivs (Elbsandsteingebirge, Sachsen), die durch eine Sanierungsmaßnahme im Jahre 1979 mittels Sandsteinverfestiger erhalten wurde. Neben einer wasserabweisenden Wirkung erreichte man mit dem Mittel eine Silikatisierung und somit eine wesentliche Verfestigung des Sandsteins. Zusätzlich verband man durch Klüfte getrennte Teilkörper durch feuerverzinkte Bauklammern miteinander. Ein großes Problem entsteht in Helgoland jedoch durch eine intensive Salztränkung des Gesteins, die naturgemäß bei der „Langen Anna“ besonders hoch ist und dem Verfahren Grenzen setzt.

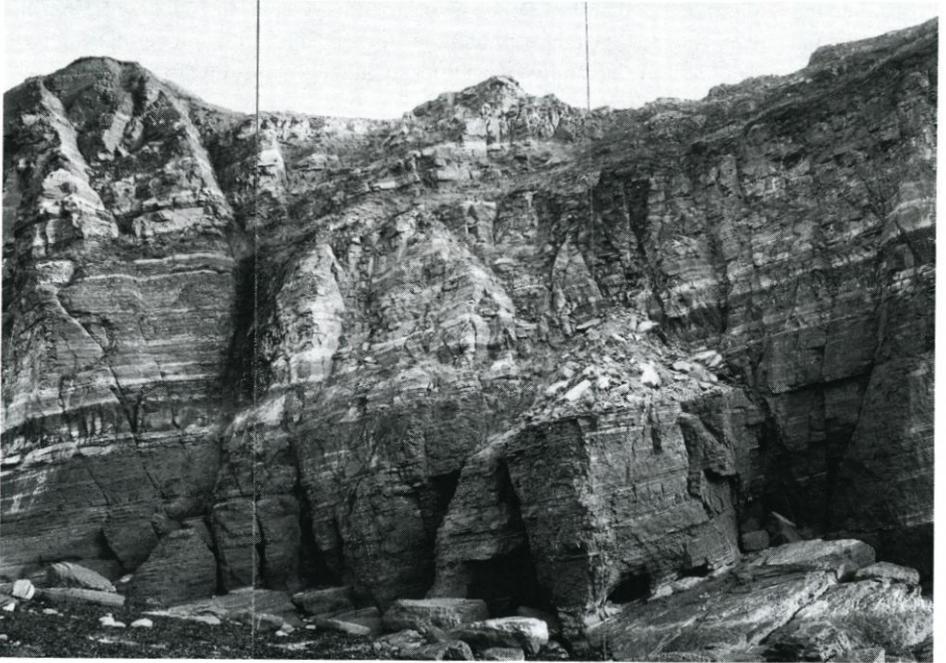
Als Ursache für das auf der westlichen Hälfte der Nordflanke besonders heftig angreifende Abbruchgeschehen durch Wellenwirkung und erodierende Strömung ist eine Kombination aus Klüften bzw. Kluftrichtungen und Gesteins Härte anzusehen. Wie auf Abb. 3 deutlich zu erkennen, haben sich Brandungshöhlen durch Materialausbruch an sich unter verschiedenen Winkeln kreuzenden Längsklüften in der insgesamt widerstandsfähigeren unteren Serie des Mittleren Buntsandsteins gebildet. Dadurch ist eine Kombination aus Pfeilern und Hohlräumen entstanden. Durch auftreffende Brandungswellen werden dabei in den wassererfüllten Spalten und Hohlräumen enorme Sprengkräfte erzeugt, denen kein noch so harter Fels auf Dauer widerstehen kann.

Abb. 3. Teilstück der Nordflanke Helgolands: Unterschiedliche Verwitterungsformen in Abhängigkeit von Klüftung und Gesteinhärte ca. 1974. Foto freundl. von der Gemeinde zur Verfügung gestellt

Vom Leichtweiß-Institut wurden mehrere Vorschläge ausgearbeitet, die aus einem uferparallelen Schutzwerk (wie auf der Südwestseite), einem Parallelwerk als Ufermauer sowie aus Parallelwerken in durchlässiger Schüttstein-Bauweise bestanden. Als Nachteil schälte sich aber heraus, daß mit diesen Lösungen – neben den enormen Kosten – der letzte Kliffabschnitt verschwinden würde, in dem der natürliche Übergang vom Steilufer über die Wasserwechselzone bis zu dem für die deutsche Nordseeküste einzigartigen Felswatt erhalten war.

Unter Berücksichtigung dieser Überlegungen wurden Vorschläge mehrerer Wellenbrecherkonstruktionen gemacht, bei denen die Energie des Seeganges durch eine feste oder geschüttete Mauer vor dem zu schützenden Objekt noch im Wasser reflektiert oder gebrochen wird, so daß – wie in diesem Falle – die natürlichen Übergänge im Wellenschatten erhalten bleiben. Abrasion und Transport gelösten Kliffmaterials wären somit weitgehend verhindert. Die Wellenbrechervorschläge wurden besonders auf die häufigsten, d. h. aus NW bis N auftretenden Windrichtungen und die damit einhergehenden stärksten Wellenangriffe ausgerichtet.
