# Bau und Instandsetzung kommunaler Hafen- und Uferanlagen der Insel Helgoland seit 1952

Von JOHANNES SCHINDLER und HUBERT LINDEMANN

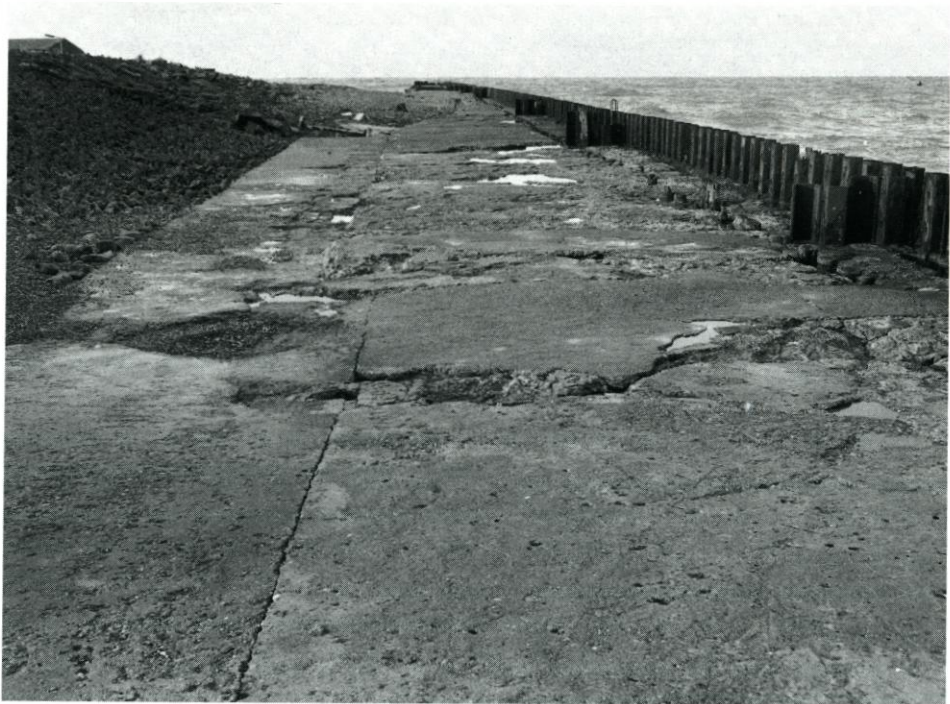
Die Bausubstanz des Nordost-Bohlwerkes war nach 40 Jahren Lebensdauer durch Schäden aus Kriegseinwirkungen und Korrosion so stark gefährdet, daß seine Sicherungsfunktion nicht mehr gewährleistet war.

Abb. 3: Schadhafes Nordost-Bohlwerk Mitte der 70er Jahre (Insel-Foto Cohrs)

wurde seeseitig mit Stahlbeton-Fertigteilen verkleidet und die so entstandenen Spundwandfelder mit Beton B 25 ausgefüllt.

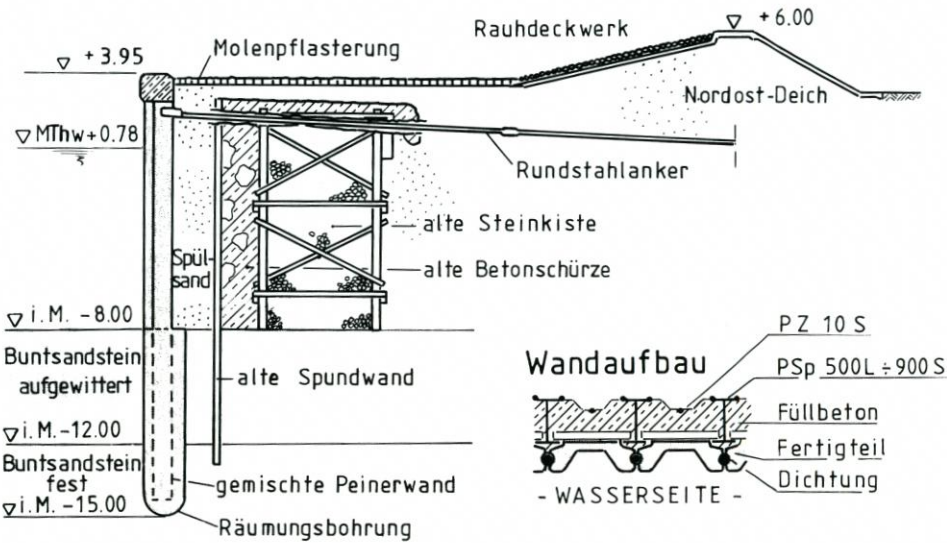
Abb. 4: Querschnitt Nordost-Bohlwerk und dahinter liegender Deich nach der Sanierung 1980

Tragbohlen stellt einen wirksamen Korrosionsschutz dar, um auch hier die für Ufereinfassungen geforderte Mindestlebensdauer von 50 Jahren zu gewährleisten.

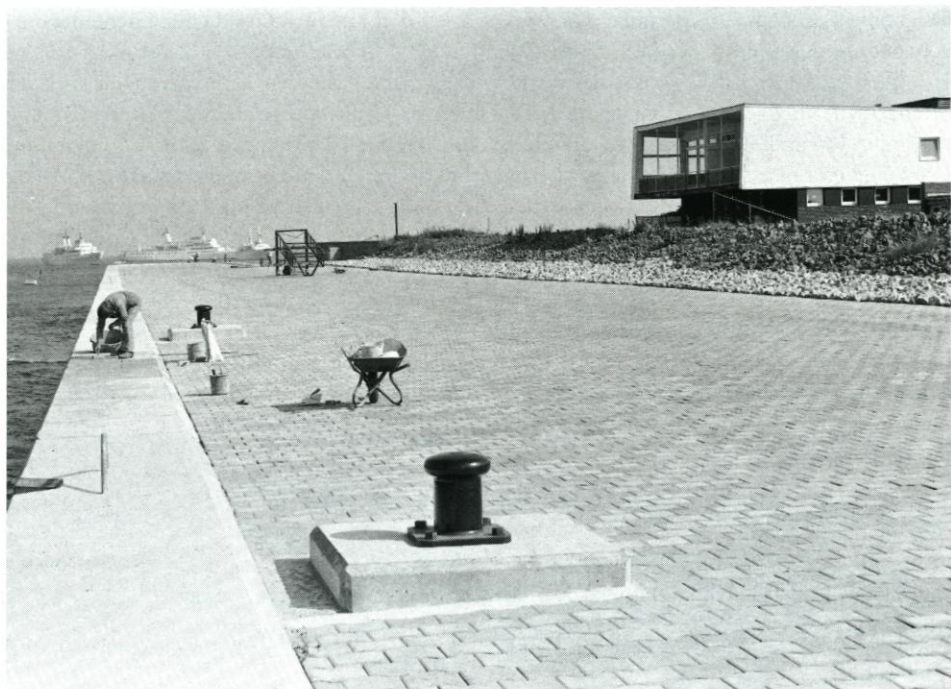
Das Nordost-Bohlwerk ist seit dem Abschluß der Sanierung wiederholt in die Schlagzeilen geraten und Gegenstand von Diskussionen auf der Insel geworden. Nach Sturmfluten sind mehrfach Hohlraumbildungen und Einstürze der Molenpflasterung im Bereich zwischen alter und neuer Wand eingetreten, deren Ursache zunächst in Undichtigkeiten der neuen Konstruktion vermutet wurden. Untersuchungen ergaben, daß der Sand aus dem Bereich zwischen alter und neuer Wandkonstruktion nicht seewärts, sondern durch zuvor nicht lokalisierte Löcher in der alten Ufereinfassung in die Steinkiste hinein entzogen wird. Mit den Planungsarbeiten für eine Behebung dieser Schadensursache ist 1989 begonnen worden, so daß eine abschließende und dauerhafte Sanierung dieses bedeutsamen Sicherungsbauwerkes an der Ostflanke der Insel in nächster Zeit zu erwarten ist.

Abb. 5: Das sanierte Nordost-Bohlwerk im Jahre 1980 (Insel-Foto Cohrs)

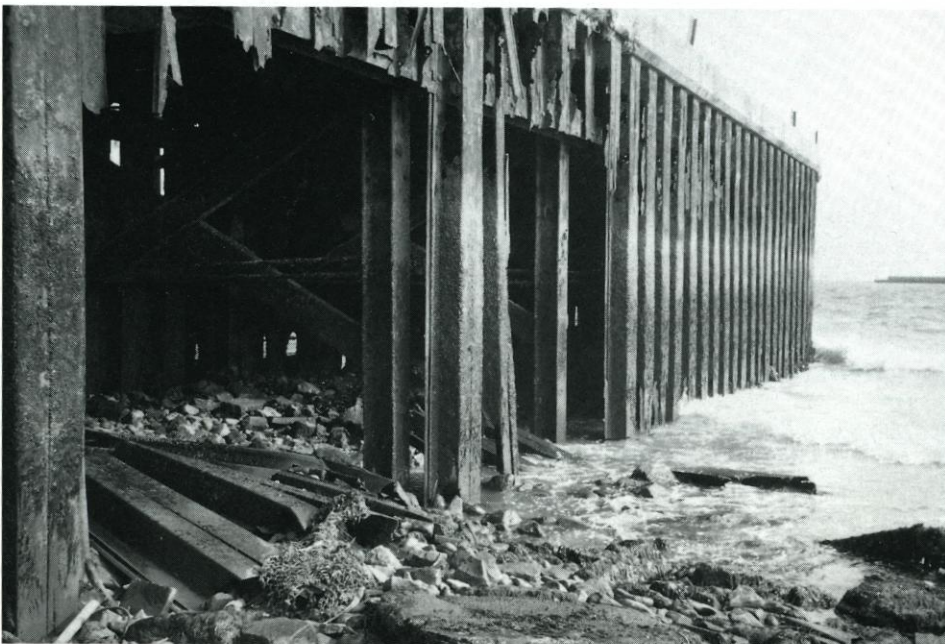
Die 1938/39 errichteten Wandkonstruktionen der Nordwest- und Südost-Kaje sowie der Hobbje-Mole waren durch Kriegseinwirkungen und Korrosion Anfang der 80er Jahre so erheblich geschädigt, daß eine grundlegende Sanierung dieser Bauwerke notwendig wurde. Für die Südwest-Kaimauer wurde hingegen die zu erwartende Lebensdauer nach statischer Untersuchung noch für mindestens zehn Jahre prognostiziert, so daß dieser Wandbereich zunächst von einer Sanierung ausgeklammert werden konnte.

Abb. 7: Zerstörter Fangedamm der Hobbje-Mole

Die Hobbje-Mole wurde durch eine neue Fangedammkonstruktion überbaut. Gemischte Peiner Spundwände PSp 502 bis 702 mit PZ 612 wurden bis 2,0 m tief in den Buntsandstein gerammt und mit einer 40 cm starken Stahlbetonplatte als Molenabdeckung verbunden. Die Hohlräume in der alten Mole füllte man mit eingespültem Sand aus.

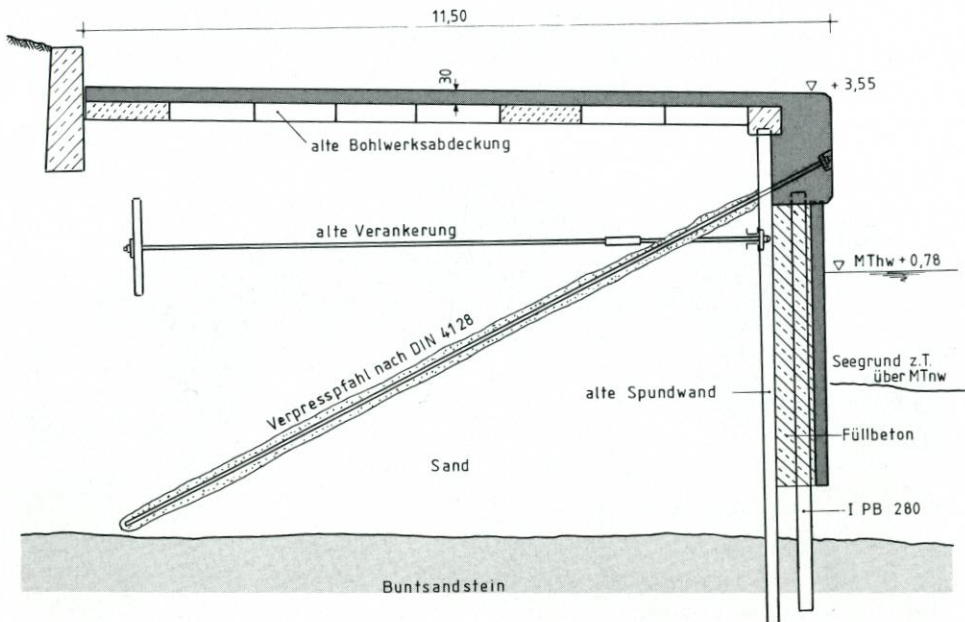
Infolge Korrosionsschäden an den Trag- und Verankerungselementen war die Stand-sicherheit der Konstruktion Anfang der 80er Jahre soweit beeinträchtigt, daß eine umfassende Sanierung des Bohlwerkes erforderlich wurde.

Abb. 9: Querschnitt Promenaden-Bohlwerk

280, die im Rasterabstand von 1,60 m mindestens 1,50 m tief in den festen Buntsandstein gerammt wurden, wobei die Lasten aus Erd- und Wasserdruck durch Stahlbeton-Fertigteilelemente auf die Rammträger übertragen werden. Der Raum zwischen alter und neuer Wandkonstruktion wurde mit Beton der Güte B 25 (z. T. als Unterwasserbeton) ausbetoniert. Den oberen Abschluß der Ufereinfassung bildet ein massiver Stahlbetonholm. In diesen Holm bindet die Wandverankerung ein, die aus Verpreßankern nach DIN 4128 hergestellt wurde. Bei diesen Verpreßankern handelt es sich um bauaufsichtlich zugelassene Daueranker  $\varnothing 32$  mm, die in Neigung 1:2 mit einer Gesamtlänge von 12,0 m eingebaut wurden. Die Anker waren für eine Gebrauchslast von max. 418 kN bemessen. Die Kajenabdeckung wurde als 30 cm starke Ortbetonplatte in B 35 hergestellt.

Durch die vorgesetzten und gegeneinander abgedichteten Fertigteilelemente und den Füllbeton sind die Rammelemente dauerhaft vor Korrosion geschützt.

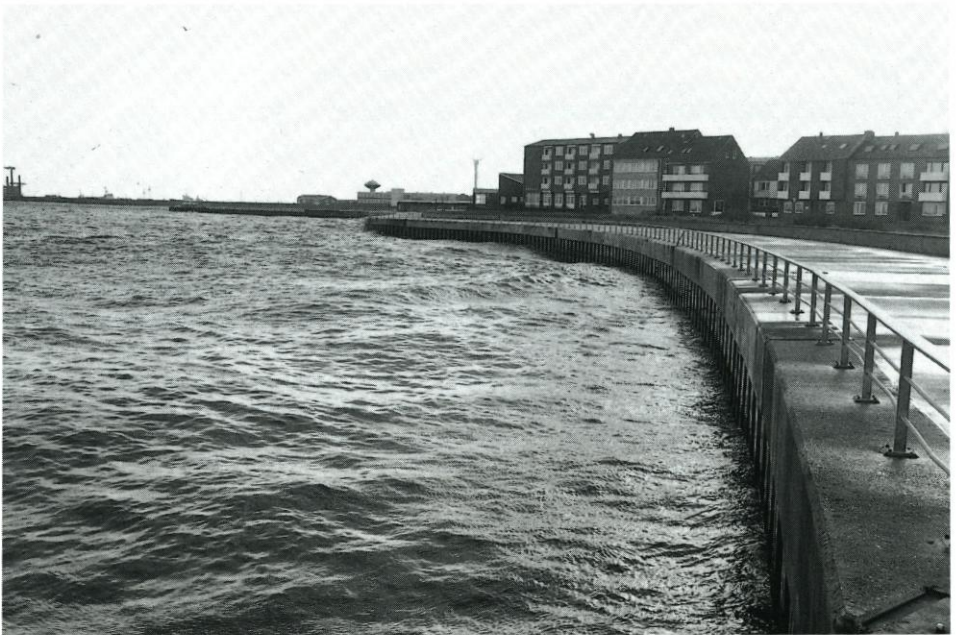
Abb. 10: Das sanierte Promenaden-Bohlwerk nach der Fertigstellung 1987

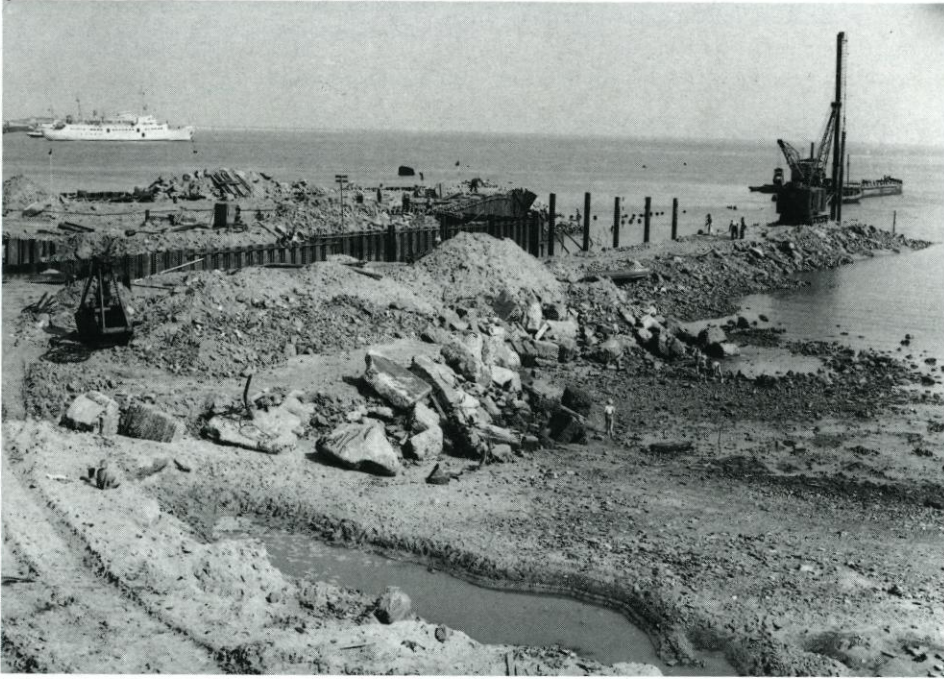
Die Landungsbrücke, vor dem 2. Weltkrieg „Gemeinde-Anlegebrücke“ genannt, war durch Kriegseinwirkungen, spätere Bombenabwürfe und Sprengungen völlig zerstört.

Abb. 11: Reste der zerstörten Landungsbrücke 1955

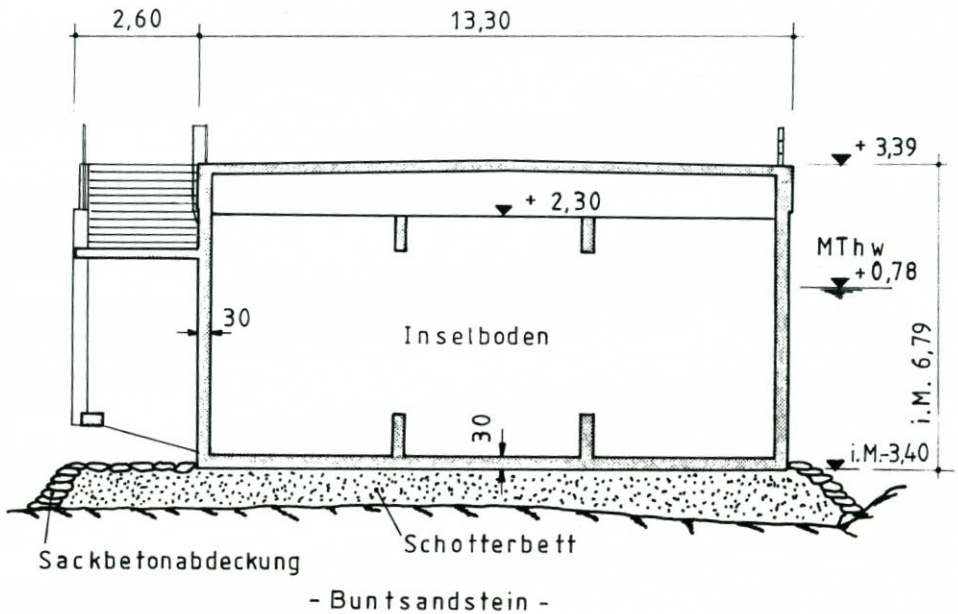
Abb. 13: Querschnitt Schwimmkasten der Landungsbrücke

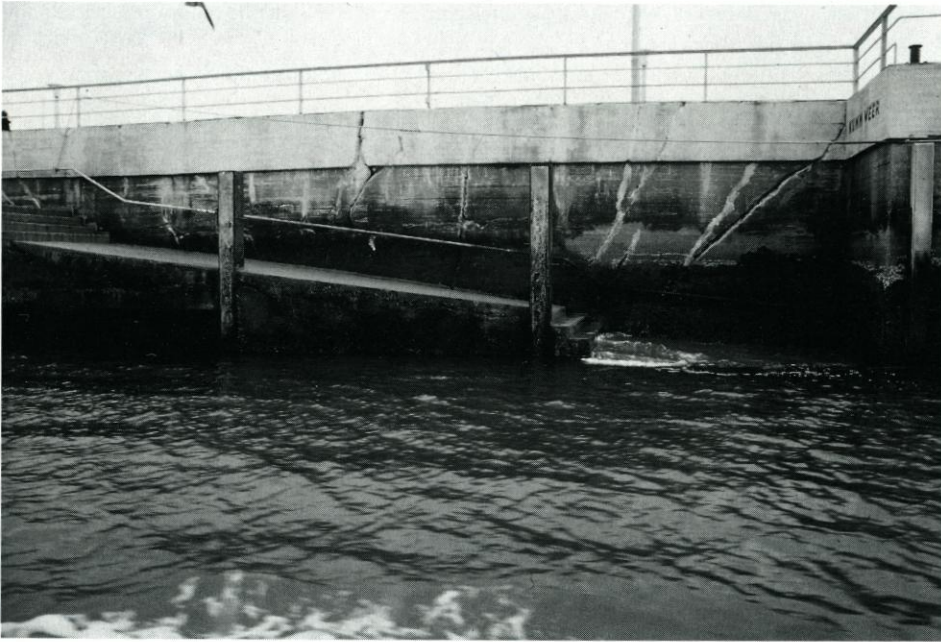
Aufgrund auffälliger Schadensmerkmale ist die Standsicherheit der Landungsbrücke im Bereich der Senkkästen 1989 untersucht worden. Bei den vorliegenden Schäden handelt es sich um

- kreuzweise Risse in den oberen Deckenplatten
- umlaufende Risse in Quer- und Längsrichtung
- Zerstörung der Fußsicherungs-Spundwände im Kopfbereich der Landungsbrücke

Abb. 14: Rißbild im Kopfbereich der Landungsbrücke

Die Bauweise, Bemessung und Besonderheiten, die sich aus der exponierten Lage des Bauwerkes ergeben, sind maßgebliche Ursachen für die heute gefährdete Standsicherheit des Bauwerkes.

So wurden die Schwimmkästen 1 und 2 bereits beim Ausschwimmen aus dem Trockendock beschädigt. Durch nachträgliche Anordnung von Spanngliedern wurden sie zwar für die Überführung zur Insel wieder stabilisiert, dieses jedoch nicht dauerhaft, da die Spanndrähte nicht vor Korrosion geschützt waren. Demzufolge waren zwei von drei Schwimmkästen zum Zeitpunkt des Absetzens auf dem Schotterbett bereits in der Substanz geschädigt. Insbesondere ihre Lagerungsbedingungen sind entscheidend für den heutigen schlechten baulichen Zustand der Anlage. Infolge der Belastungen aus Strömung und Wellen sind Unterspülungen und vermutlich auch Verdrückungen im Kiesbett entstanden, die zu einer Sattellagerung geführt haben. Für eine solche Lagerung sind die Schwimmkästen weder in Längs- noch in Querrichtung bemessen worden. Die Änderung dieser Lagerungsbedingungen ist als auslösend dafür anzusehen, daß die Kästen durchgebrochen sind.

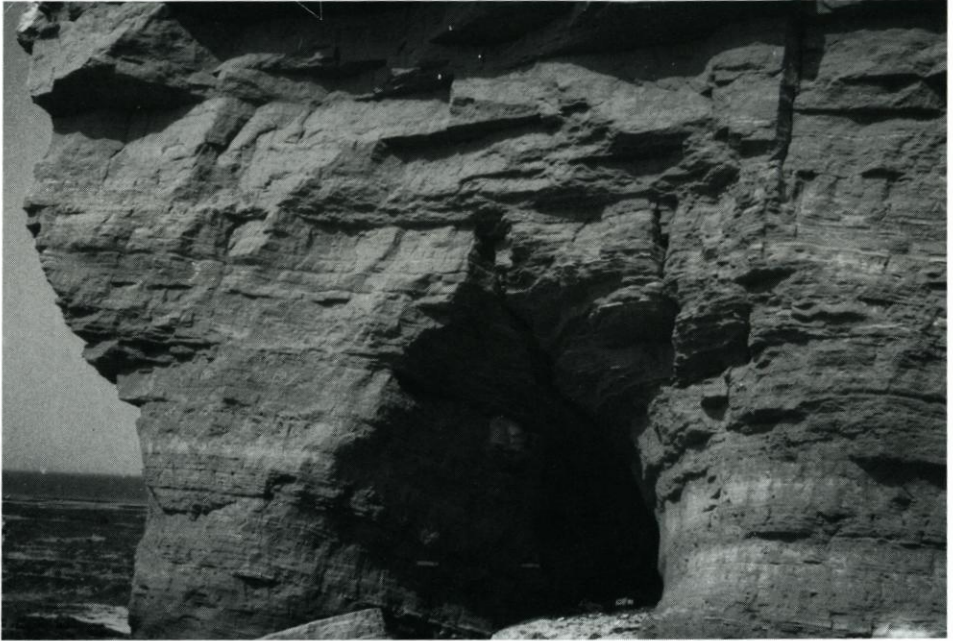
Abb. 16: Nische an der Westseite der „Lange Anna“

Auffälligste Schäden waren eine ausgedehnte Brandungshohlkehle an der Nordseite und eine tiefe Nische an der Westseite.

Zur Fußsicherung wurden die Brandungshohlkehle an der Nord- sowie die Nische an der Westseite durch eine Betonplombe verschlossen und die Felsüberhänge dadurch abgestützt. Durch Abrasion und Verwitterung ist das Felswatt an der Nordflanke ständiger Veränderung in der Höhenlänge unterworfen. Zum Schutz vor frühzeitiger Unterspülung der Fußsicherung wurde ein Betonsporn in den Felsgrund eingelassen. Felsanker schufen eine Verbindung zwischen Felsen und Betonplombe, wobei diese Felsanker ( $\varnothing$  28, L = 1,50 m) gleichzeitig als Schalungsanker dienten. Die Schalhaut bestand aus 12 cm Stahlbeton-Fertigteileplatten der Betongüte B 45. Diese Platten, die sichtbar blieben, wurden zur Anpassung an den Felsen aus rötlich eingefärbtem Beton und mit strukturierter Oberfläche hergestellt. Die „Plombe“ wurde räumlich bewehrt und mit Füllbeton der Güte B 25 betoniert.

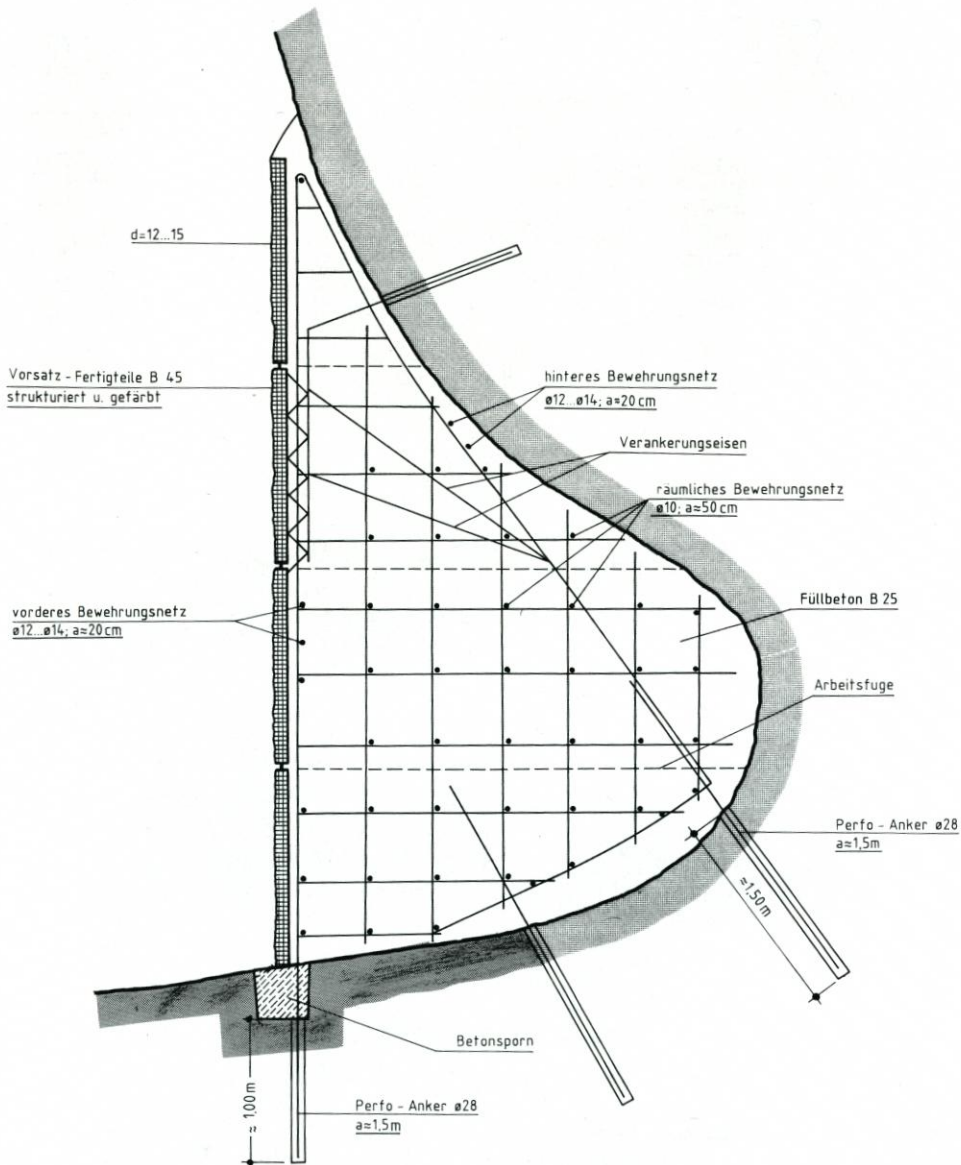
Abb. 17: Querschnitt der Fußsicherung 1979

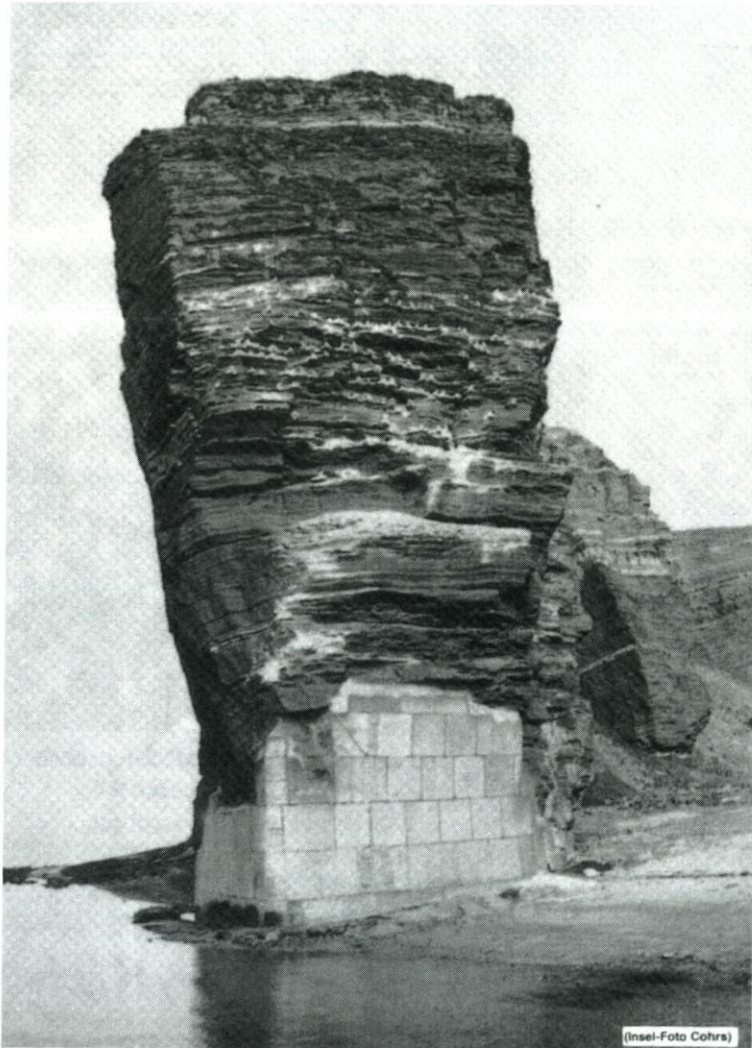
Abb. 18: „Lange Anna“ mit gesichertem Fußbereich

tig geschützt. Gegen Abrasion und Verwitterung des Felswattes wird die Sohle der Fußsicherung aber auch künftig anzupassen sein. Darüber hinaus wird es Aufgabe für die Zukunft sein, ein technisches Konzept für eine Felssanierung zu erarbeiten, um den Verwitterungsvorgang zumindest zu verlangsamen und so das Naturdenkmal „Lange Anna“ möglichst lange zu erhalten.

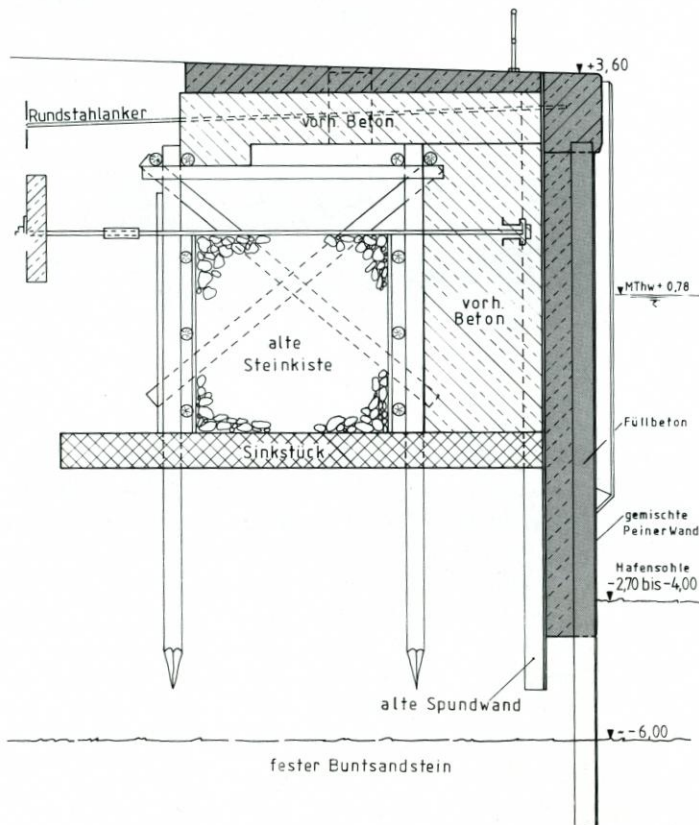
Abb. 19: Querschnitt Schiffsanleger Dünenhafen

Im Bereich der Schiffsanlegestelle waren jedoch die Schäden bereits so erheblich, daß ein Neubau der Uferkaje unumgänglich wurde. Vor die alte Wandkonstruktion wurde eine gemischte Peiner Wand gerammt und der Zwischenraum zwischen neuer und alter Spundwand mit Beton B 25 ausgefüllt, wobei die Tragkonstruktion auch hier mit Rundstahlankern und Ankertafeln eine rückwärtige Verankerung erhielt. In Verbindung mit der neuen Kajenabdeckung aus Stahlbeton wurde so ein sicherer Umschlagplatz für Küstenmotorschiffe der Dünenver- und -entsorgung geschaffen.

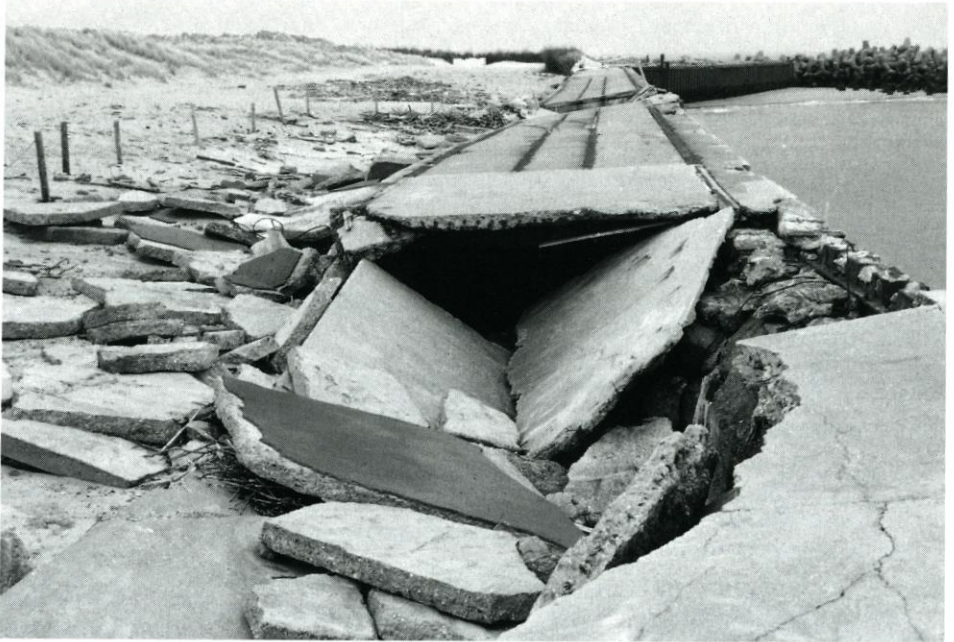
Die alte Uferkaje, die das Sicherungsbauwerk der Dünenwestseite darstellte, war unter anderem aus Sturmfluteinwirkung am stärksten beschädigt.

Abb. 20: Zerstörte Kaje an der Westseite der Düne

Durch Vorschüttung einer Böschung aus Wasserbausteinen wurde die teilweise einsturzgefährdete Konstruktion seeseitig gestützt und gesichert. Die Böschung wurde aus Wasserbausteinen in abgestufter Korngröße mit einer Neigung von 1:2 hergestellt. Die aus Norwegen angelieferten Steine hatten in der größten Fraktion ein Einzelgewicht von max. 2,0 t. Die Hohlräume unter der alten, überwiegend bereits eingestürzten Kajenabdeckung, die eine neue Stahlbetonabdeckung erhielt, wurden durch Sandeinspülung aufgefüllt. Die Anordnung einer Hochwasserschutzwand soll das Entstehen rückwärtiger Schäden aus Wellenangriff bei Sturmfluten verhindern.

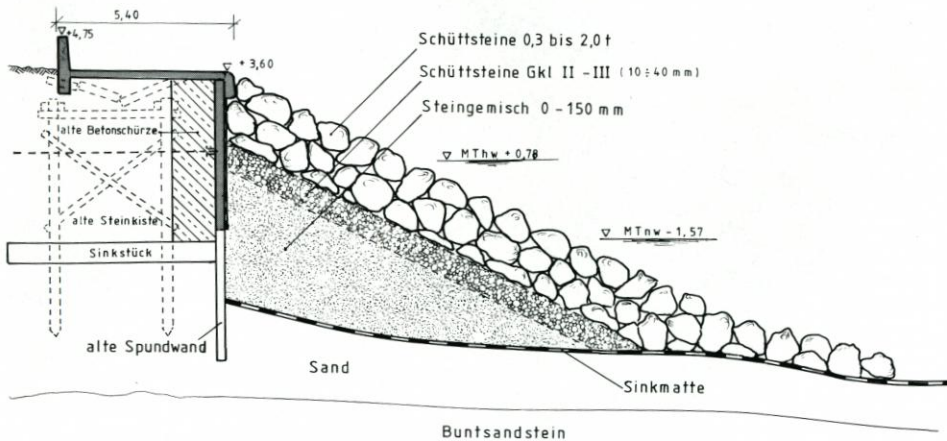
Abb. 21: Querschnitt durch die sanierte Kaje an der Westseite der Düne
