Die Südwest-Schutzmauer der Insel Helgoland

Von JÜRGEN THIEMANN

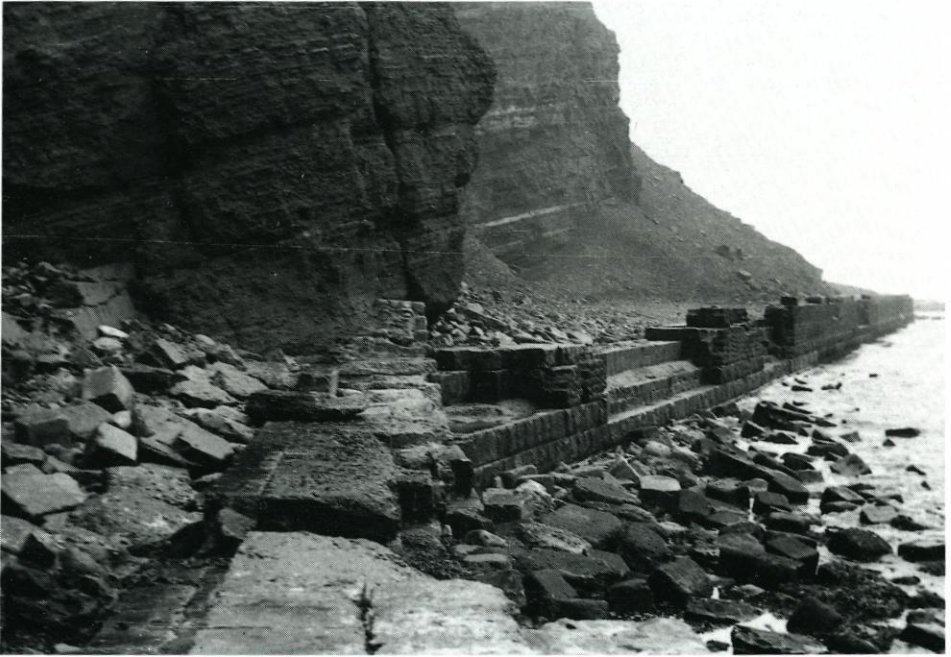
Die Südwest-Schutzmauer wurde während des 2. Weltkrieges und während der Übungsbombenabwürfe nach dem 2. Weltkrieg in Teilbereichen mit unterschiedlichem Ausmaß beschädigt (Abb. 6). Die 1903 angelegte Probestrecke beim Blockhörn wurde bis auf die Fundamente zerstört. Der größte Schaden trat durch die große Sprengung am 18. 4. 1947 ein, durch die der südliche Teil der Felseninsel zerstört wurde. Die durch die Sprengung gelösten Felsmassen überschütteten den südlichen Teil der Schutzmauer auf 450 m Länge. Teilweise wurde die Mauer in einer Mächtigkeit bis zu 20 m von Geröll überdeckt. Am Boakenhörn waren durch die Sprengung nur die Fundamente der Mauer erhalten geblieben. Nördlich von diesem Bereich sind jedoch wesentliche Teile der Mauer stehengeblieben.

Neben den Bombenschäden wurden umfangreiche Schäden festgestellt, die auf eine mangelnde Unterhaltung und auf die damals gewählte Bauweise zurückzuführen waren. Es zeigte sich z. B., daß die Verblendung mit Granit und Basaltsteinen auf Dauer unzuweckmäßig war. Die Verblendung mit Natursteinen hatte dazu geführt, daß zahlreiche Fugen im Laufe der Zeit durch die Erschütterungen bei Bombenabwürfen, durch die Inselfsprengung und infolge Witterungseinflüsse sich lösten. Auffällig waren die Schäden insbesondere an der Basaltverblendung. Hier muß unterschiedliches Temperaturverhalten von Basalt und Fugen-

Abb. 6: Zerstörte Südwest-Schutzmauer, 1945

mörtel die Ursache der Schäden gewesen sein. Ständig sich ändernde kühle Befeuchtung durch wechselnde Wasserstände und Spritzwasser und anschließendes Trocknen insbesondere bei Sonnenbestrahlung muß die Rißbildung und völlige Loslösung der Basaltverblendung von dem Beton verursacht haben.

Nachdem die vordringlichen Baumaßnahmen an den beschädigten Hafenanlagen abgeschlossen waren, wurde 1960 die Instandsetzung der Südwest-Schutzmauer eingeleitet. Wegen der hohen Überschüttung kam eine Freilegung und Instandsetzung der Mauer im Bereich der durch die Sprengung entstandenen Geröllhalde nicht in Betracht. Die beschädigten Mauerabschnitte in den übrigen Bereichen wurden in ihrem Querschnitt der alten Bauweise angeglichen, jedoch ausschließlich in Beton ausgeführt. Auf eine Verblendung mit Natursteinen wurde verzichtet.

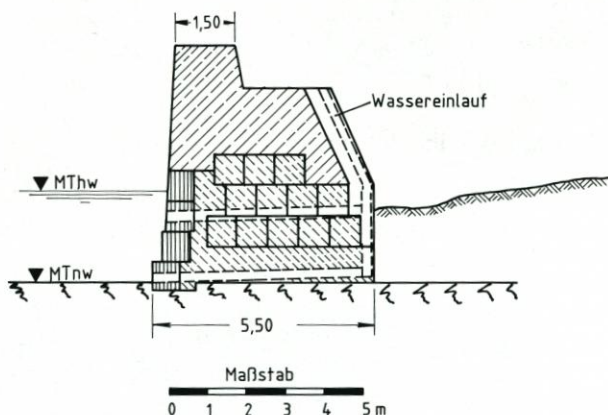
Abb. 7: Querschnitt der Südwest-Schutzmauer nach Instandsetzung, 1961

1961 folgte die Instandsetzung der beschädigten Teilbereiche zwischen Blockhörn und Seligerhörn. Hier brauchte größtenteils nur die abgängige Mauerkrone abgestemmt und in

Beton ersetzt zu werden. Die alten Entwässerungseinrichtungen mußten funktionsfähig gemacht bzw. soweit wie möglich wieder hergestellt werden (Abb. 7).

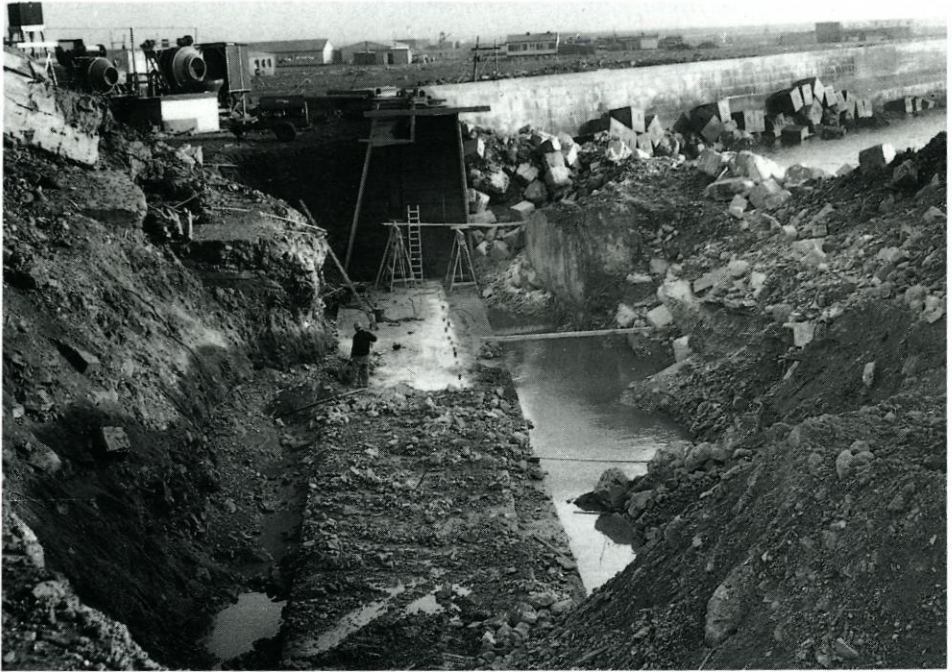
Zum besseren Schutz wurde 1963 auf der Trasse der ehemaligen Südwest-Schutzmauer unmittelbar am Anschluß an die Westmauer auf 80 m Länge eine neue Mauer errichtet. Vor Beginn dieser Maßnahme hoffte man, nach Abräumen der Geröllmassen in diesem Bereich die alte Mauer anzutreffen, um sie soweit wie möglich wiederzuverwenden. Es zeigte sich aber, daß hier nur die unterste Fundamentlage und weit verstreute Brocken auf das alte Bauwerk hinwiesen (Abb. 8). Abb. 9 zeigt den für diesen Abschnitt gewählten Aufbau.

Abb. 8: Fundament der alten Südwest-Schutzmauer bei der Westmauer

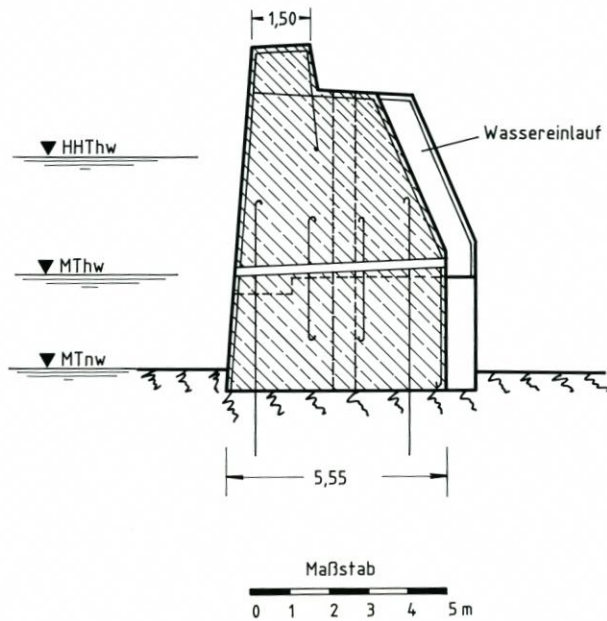
Abb. 9: Querschnitt der Südwest-Schutzmauer, 1963

Nach (FLÜGEL, 1971) wurde beim Wiederaufbau der Südwest-Schutzmauer mit Herstellung von 6 bis 8 m langen Abschnitten großer Wert darauf gelegt, Risse im Beton zu verhindern. Man überlegte, wie die in Beton entstehende Wärme vermindert werden konnte. Nach Temperaturmessungen im abbindenden Beton wurde entschieden, erstmals C_3A -freien Zement unter gleichzeitiger Verminderung der Zementmenge auf 275 kg/m^3 zu verwenden. Zunächst gab es keine spürbaren Temperaturverminderungen gegenüber den Messungen im Beton mit 350 kg/m^3 HOZ. Erst die Verwendung von Süßwasser als Anmachwasser anstelle

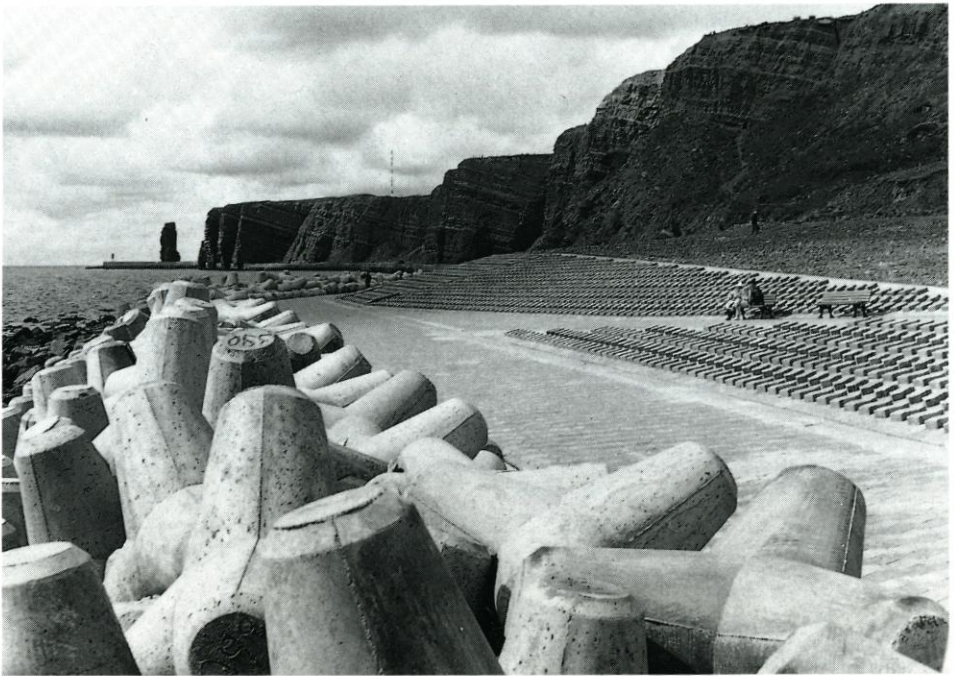
Abb. 12: Uferdeckwerk am Kringsel, 1965

wand mit Betonholm und Schrägpfahlverankerung angelegt werden. Vor die Spundwand wurden zur Wellenenergievernichtung 7–11 Reihen Tetrapoden von 6-t-Einzelgewicht gesetzt. Landwärts der Spundwand entstand eine 5 m breite mit 18 cm starkem SF-Pflaster befestigte Berme, an die sich ein 1:4 geneigtes Rauhdeckwerk aus SF-Steinen von 18 und 30 cm Stärke anschloß (Abb. 11, 12, 13).

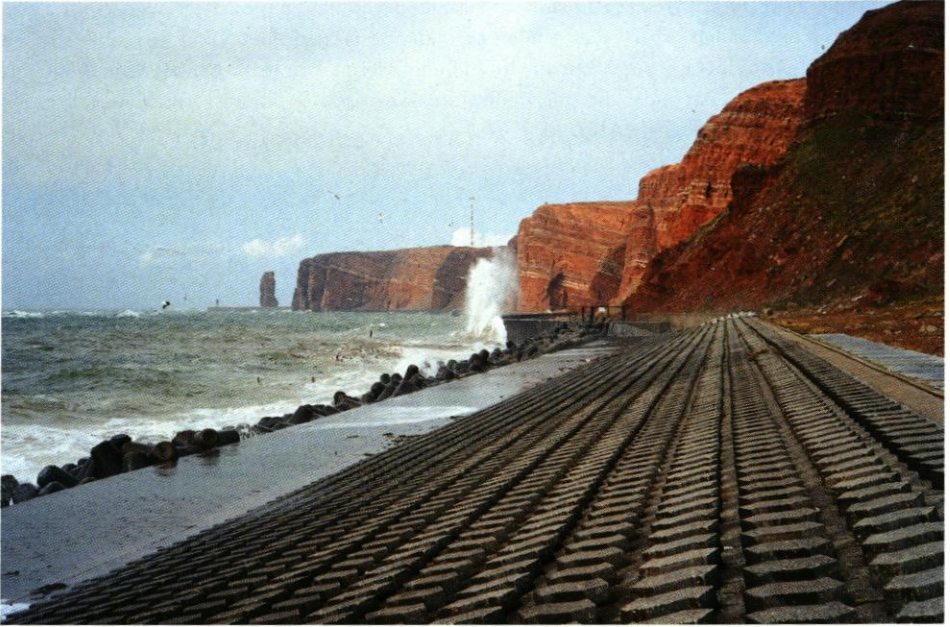
80 cm breite und 10 cm starke, hochkantgesetzte Betonplatten gesichert werden. In den letzten Jahren entstanden jedoch durch hoch auflaufende Wellen Auskolkungen hinter diesen Platten. Mit Betonblöcken aus ehemaligen Hafenumauern konnte dieser Bereich gesichert werden. Im übrigen hat sich die hier gewählte Bauweise in dieser westlichen Winden exponierten Lage gut bewährt (Abb. 14).

Abb. 14: Uferdeckwerk am Kringsel Blickrichtung Norden, 1987

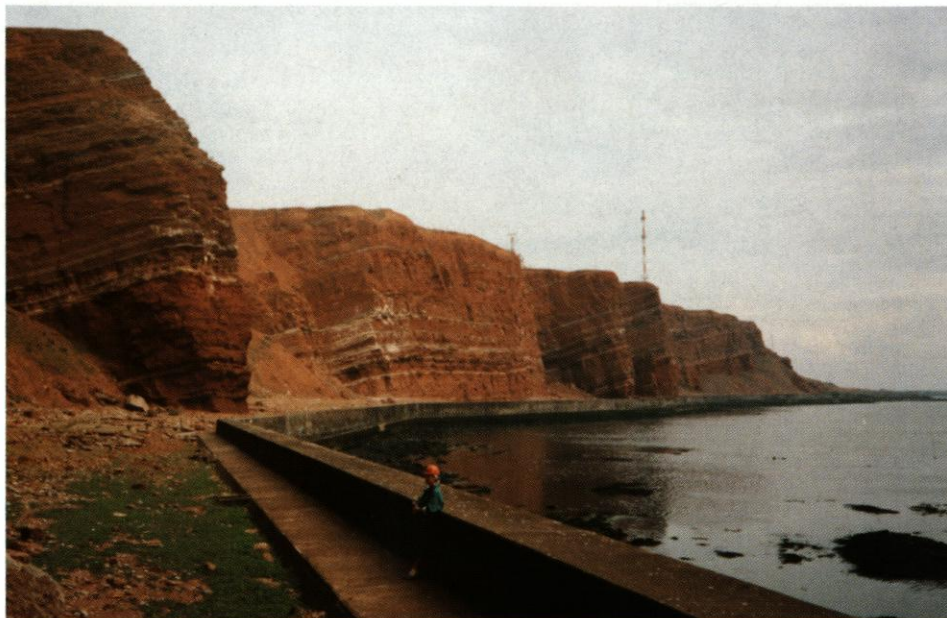
Da die Mauer in unterschiedlichen Abständen von dem Felsfuß angelegt worden ist, stehen zwischen Fels und Mauer unterschiedliche Grundflächen zur Ausbildung dieses Geröllhangs zur Verfügung. In Teilbereichen hat sich inzwischen hinter der Mauer soviel Material angesammelt, daß sich Schwierigkeiten bei der Abführung des Oberflächenwassers durch die Mauer ergeben haben. Zeitweise, insbesondere bei stärkeren Sturmfluten mit dem

Anfall größerer über die Mauer schlagenden Wassermengen, hat sich eine Längsströmung zwischen Mauer und Fels mit einem Längstransport des Materials ergeben. Dieses hat zur Folge, daß der Fuß des Geröllhanges wieder abgetragen und das Gelände zwischen diesem und der Mauer eingeebnet wird (Abb. 16). Z. Z. wird überlegt, wie dieser Zustand verbessert werden kann.

Abb. 16: Südwest-Schutzmauer Blickrichtung Süden (Foto: 1989)
