Ersatzneubau Spreewehr in Niedergurig – Herausforderungen bei Planung und Bau

Andreas Regel

Stichworte: Wehr, Hochwasserschutz, Durchgängigkeit, Sohlstabilisierung

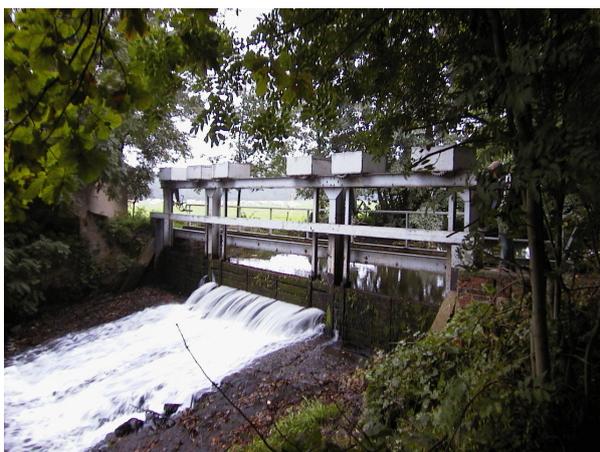
Abbildung 1: Altwehr vor dem Umbau

Die beweglichen Verschlüsse des Wehres wiesen einen veralteten, nicht mehr reparaturfähigen Zustand auf. Die Schützenhölzer waren angefault und hätten wie der Wehrrahmen und die Antriebe einer umfangreichen Instandsetzung unterzogen werden müssen.

Erhebliche Schäden zeigte der Wehrabfallboden auf, der vom Unterwasser her stark angegriffen war und ein größeres Kolkloch aufwies. Der Tosbeckenbereich unterhalb des Abfallbodens war stark ausgekolkt mit Tendenz zu akuter rück-schreitender Schadensbildung am Grundwehr.

Reine Sanierungs- oder Teilerneuerungsmaßnahmen am desolaten Bauwerk waren nicht zielführend, so dass der geplante Umbau einschließlich Nachrüstung

einer Fischaufstiegsanlage den baulichen Umfang eines grundhaften Ersatzneubaus annehmen sollte.

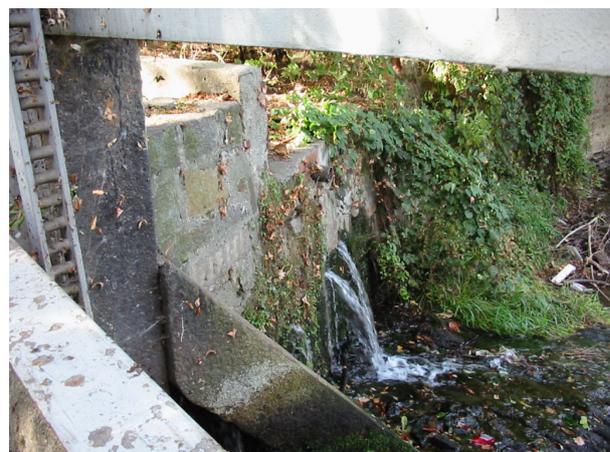
Abbildung 2: Sichtbarer Wasseraustritt in der linken Wehrwange

Die Wehreinfassungsmauern auf beiden Seiten waren durch Wasserdruck und Frost stark geschädigt. Es war starker strömender Wasseraustritt durch die Mauerfugen zu beobachten, besonders an der linken Wange in Höhe des Abfallbodens. Abdichtungsversuche in der Vergangenheit führten nicht zum Erfolg. Diese starke Umläufigkeit erhöhte erheblich das Schadenspotential und ließ ein plötzliches Versagen des Bauwerkes befürchten.

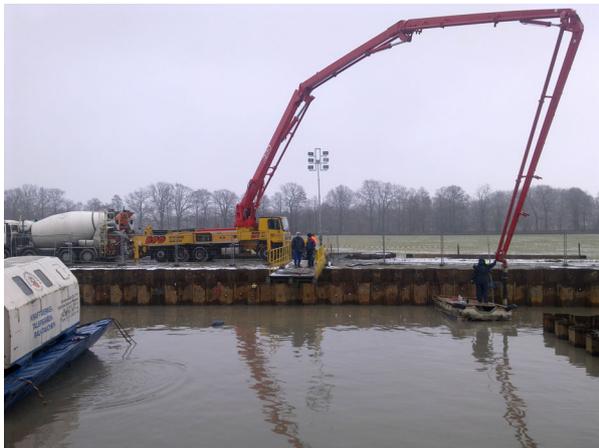
Abbildung 8: Einbau Unterwasserbeton

Umflutkanal rechts an der Baustelle vorbeigeleitet. Unmittelbar nach Beginn der Baumaßnahme überflutete das Auguthochwasser 2010 den Baustellenbereich. Die damit einhergehende Unterbrechung im Bauablauf und stark gestiegene Grundwasserstände veranlasste die Beteiligten zu einer veränderten Ausführung der Gründung gegenüber der ursprünglichen Planung.

Auf eine geschlossene Wasserhaltung wurde verzichtet. Stattdessen entschied man sich für den Einbau der Unterbetonschicht mittels Unterwasserbeton. Durch Nassbaggerung und den Einsatz von Industrietauchern wurde die Baugrube ausgehoben, die Sohle vorbereitet und bis auf die geplante Endtiefe gelotet. Auf einer Baugrubenfläche von rund 500 m² erfolgte ein großflächiger Bodenaustausch durch den Einbau der Unterbetonschicht mit einer Stärke von 1,90 m.
