Motivation - Unterhaltungsaufwand

In den letzten Dekaden wurden an Strombauwerken verstärkt Schäden aufgrund schiffserzeugter, langperiodischer Belastung beobachtet.

Bearbeitungskonzept - Ertüchtigung Strombauwerke

Schadensanalyse - Schiffspassagen

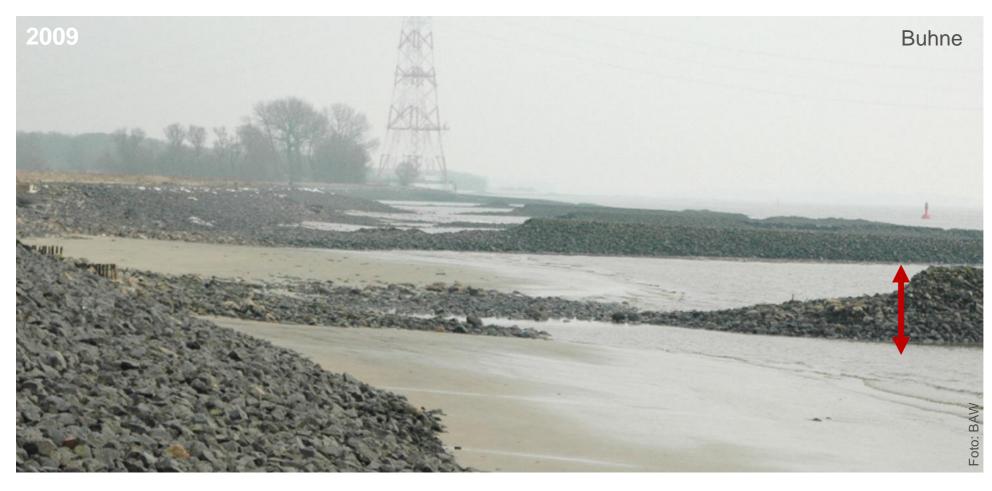
UnterelbeJuelssandWSA Hamburg

Erhöhter Unterhaltungsaufwand der WSV an Strombauwerken mit zunehmender Schiffsgröße in den SeeSchStr

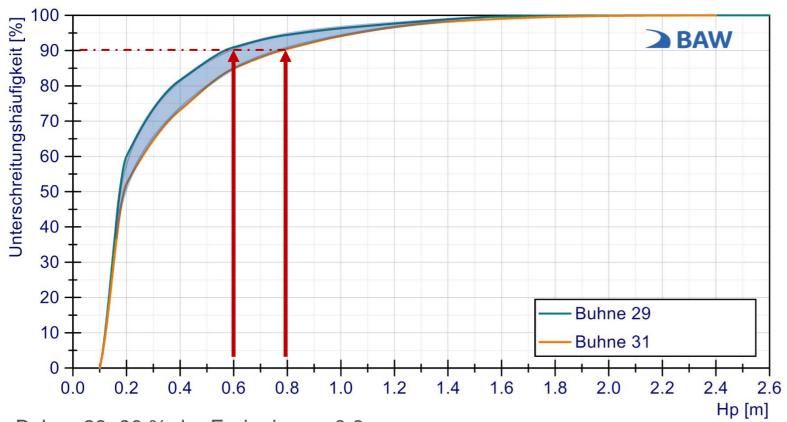
Position 5: Unterschreitungshäufigkeit für > 9000 Passagen vom 07.07.2015 -28.03.2017

Buhne 29: 90 % der Ereignisse < 0,6 m

Buhne 31: 90 % der Ereignisse < 0,8 m

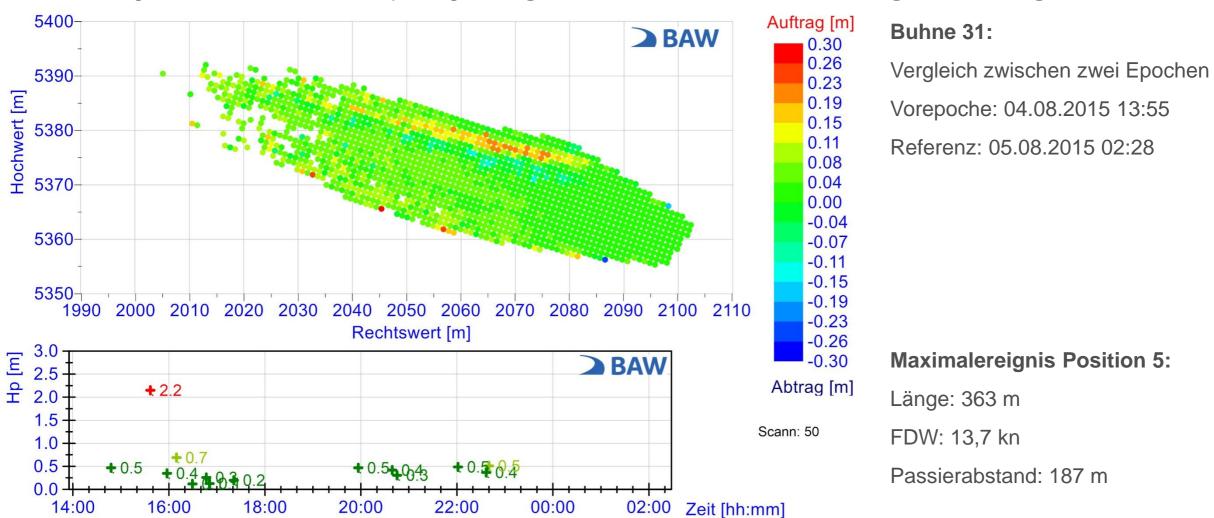
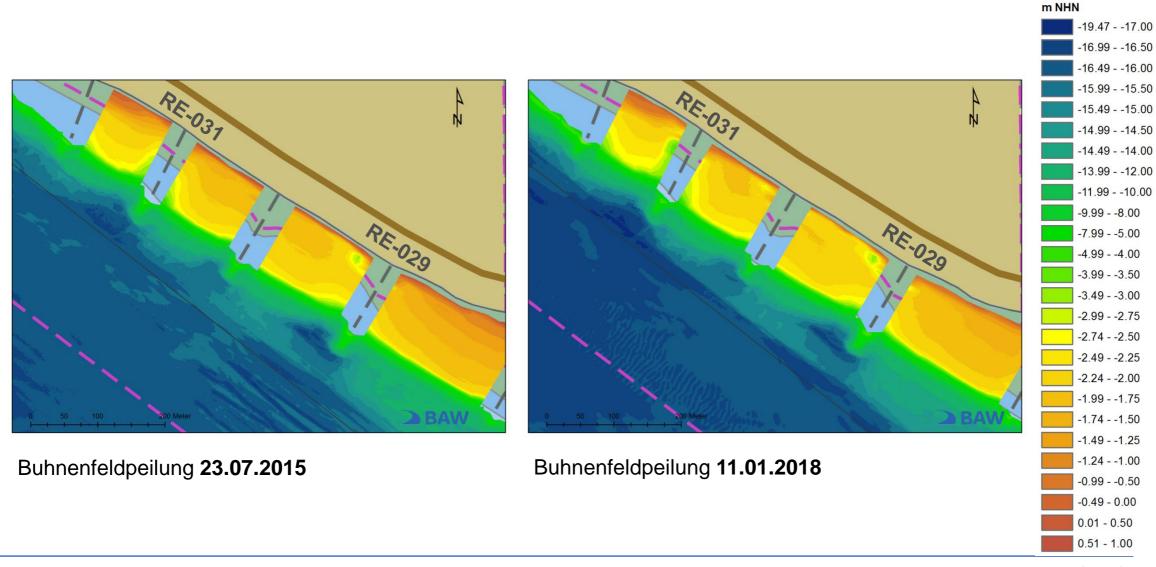
Schadensanalyse - Schiffspassage Zuordnung

Zuordnung des Schadens zur Schiffspassage - Vergleich zwischen zwei aufeinanderfolgenden Niedrigwasser
