Ersatz der Wehrwalze am Hochablass Augsburg

Dipl.-Ing. Markus Hofbauer (Arnold Consult AG, München)

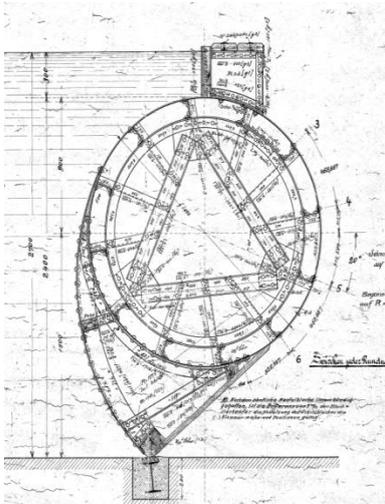
Bild 2: Schnitt durch Walzenkörper, Pläne von 1911 (Quelle: Bestandsplan, Tiefbauamt Augsburg)

Im Jahr 2014 erfolgte eine Zustandsuntersuchung des Walzenkörpers (Bild 2 und 3). Das Walzeninnere zeigte eine stark unterschiedliche Qualität. Stark geschädigt waren die Bereiche, in denen Wasser Zutritt hatte, insbesondere an den Stellen der Verbindung zwischen Staublech und Walzenkörper. Hier wurden sehr starke Korrosionsschäden an der Längsaussteifung festgestellt. Beim Abklopfen der Konstruktion mit dem Hammer zerfielen einige Längsaussteifungen in plattige Rostbestandteile. Der unterschiedliche Zustand zwischen oberer und unterer Walzenhälfte wurde auch der Einwirkung von Taubenkot zugeschrieben.

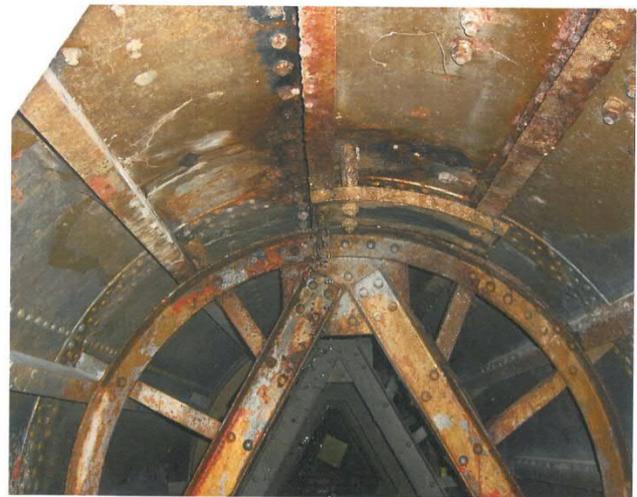
Bild 3: Innenraum Walzenkörper (Quelle: Tiefbauamt Augsburg)

Der Korrosionsschutz im Inneren der Walze ist praktisch nicht mehr vorhanden. Die Bauteile im Inneren der Walze wurden als nicht mehr wiederverwendungsfähig eingestuft. Die innere Oberfläche des Walzenrohrs ist stellenweise sehr stark korrodiert. An diesen Stellen wurde ein erheblicher Materialabtrag festgestellt. Solche Bereiche können nur durch Ausbrennen und Einschweißen mit neuen Blechen ersetzt werden.

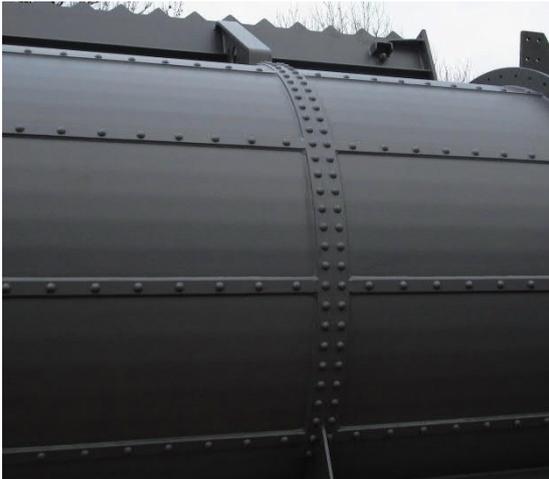
Bild 4: Nietbänder (Quelle: Planungsgemeinschaft)

Die Denkmalschutzbehörde stimmte dem Neubau der Walze unter der Auflage zu, dass die äußere Bauform und Optik der neuen Walze der alten Walze weitestgehend entsprechen sollte. Dazu wurden Nietbänder, die nur optische Funktion haben, auf die Walze aufgeschweißt (Bild 4).

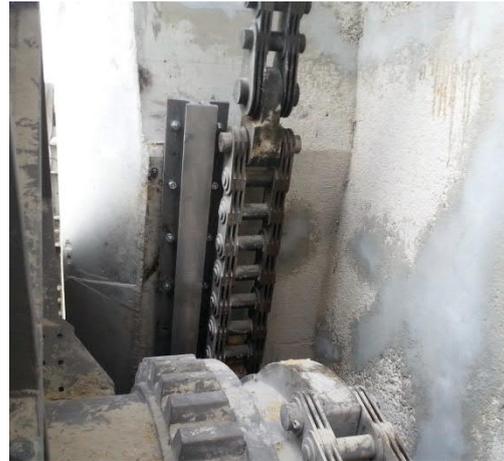
Bild 5: Verbindung alte - neue Antriebskette (Quelle: Planungsgemeinschaft)

Da das vorhandene Getriebe kurzfristig jedoch erhalten bleiben sollte und die alte Antriebskette ohne Komplettdemontage des Getriebes nicht demontiert hätte werden können, wurde beschlossen, die neue Kette mit der alten Kette hälftig zu verwenden und dafür ein Bindeglied (siehe Bild 5) zu fertigen. Die Lösung wurde statisch für einen Übergangszeitraum von 3 Jahren freigegeben. Zu einem späteren Zeitpunkt soll dann der Einbau eines neuen Antriebes über dem bestehenden Antriebsgetriebe erfolgen und die neue Kette vollständig eingesetzt werden.

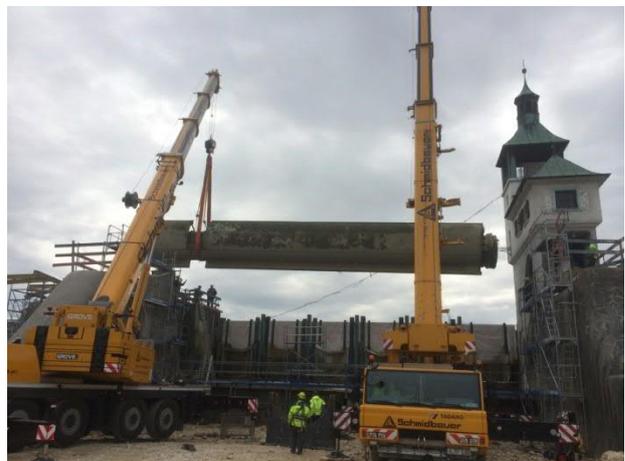
Bild 9: Aushub der alten Walze (Quelle: Planungsgemeinschaft)

Die alte Walze wurde mittels zweier Mobilkräne im Ganzen ausgehoben (Bild 9). Anhand der Gewichtskontrolle der Mobilkräne wurde festgestellt, dass die Walze schwerer war, als gemäß den Bestandsplänen errechnet wurde. Die Mobilkräne mussten daher eine andere Aufstellung als geplant vornehmen. Dies gelang vor Ort nur, da die Standflächen großzügig geschüttet wurden. Da von Seiten der Stadt Augsburg überlegt wird, die Walze als Ausstellungsstück im Rahmen der Präsentation des Wassersystems zu verwenden, wurde diese zum Lager des Tiefbauamts transportiert.

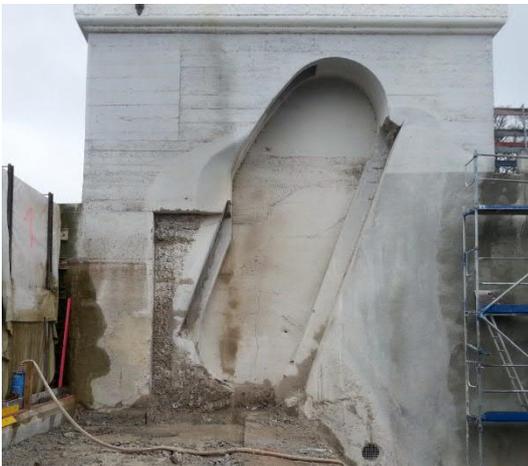
Im Zuge der Abbrucharbeiten wurde festgestellt, dass die Verankerungen der auszubrechenden und neu wieder einzubauenden Gegenlaufschiene für die Führung der Walze hinter den Seitenschilden lagen (Bild 10). So wurde kurzfristig festgelegt, dass die Seitenschilder nicht nur instand zu setzen, sondern zu erneuern waren. Die Lieferzeiten lagen damit auf dem kritischen Weg.

Bild 10: Abbruchkontur Pfeiler (Quelle: Planungsgemeinschaft)

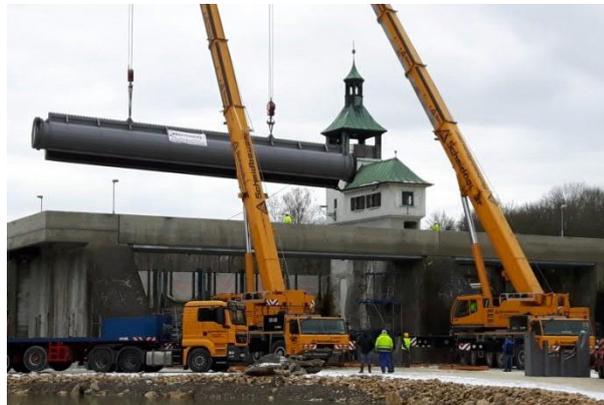
Bild 11: Einhub der neuen Walze (Quelle: Planungsgemeinschaft)

Das Einheben der neuen Walze erfolgte mit zwei 500 t Mobilkränen, die die Walze gleichzeitig anhoben und in Schrägstellung in die Nischen einführen (Bild 11).
