Der Leuchtturm Roter Sand – Grenzen der Erhaltung und Alternativen

Dr. Frauke König, WS13, Bundesministerium für Digitales und Verkehr

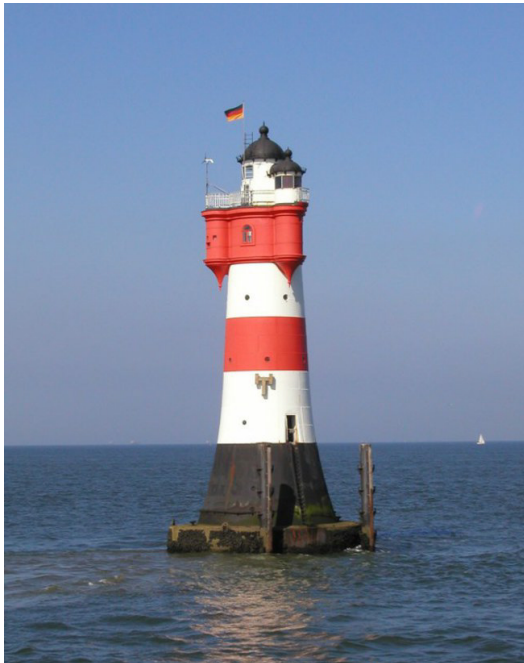
Abbildung 1: Leuchtturm Roter Sand (links) und Leuchtturm Alte Weser (rechts) mit Eckdaten. Quelle: Beide Bilder Wasserstraßen- und Schifffahrtsamt Weser-Jade-Nordsee

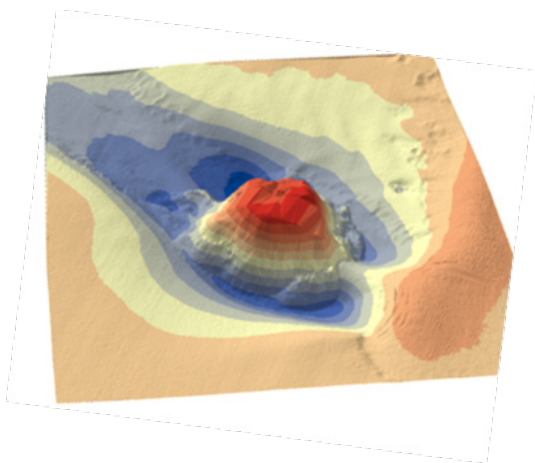
Im Jahr 2011 bewertet Prof. Dr.-Ing. H. Nasner die Peiluntersuchungen des Meeresbodens, die im Zeitraum der Jahre 1992 bis 2010 erstellt wurden, hinsichtlich der Standsicherheit der Turmgründung. Im Ergebnis wurde die steil geneigte Kolkböschung nördlich des Turmfußes als nicht dauerhaft standsicher eingestuft. Darauf basierend plante die IMS Ingenieurgesellschaft mbH die

Die Standsicherheit des Bauwerks ist durch morphologische Veränderungen im Nahbereich des LT (Nord-nord-westlich gelegener Kolk mit steiler Böschungsneigung), das Bauwerksalter sowie veränderten Bedingungen infolge des Klimawandels (Zunahme von Sturmfluten und Anstieg des

Aufgrund der morphologischen Veränderungen ist für die langfristige Standsicherheit eine Kolk-sicherung notwendig (vgl. Abbildung 2). Hierzu wurde bereits im Jahr 2013 eine Sicherung mit geotextilen Sandcontainern für ca. 2 Mio. € empfohlen. Der Bedarf und die Art der Sohlsicherung werden im aktuellen Gutachten bestätigt. (GWT-TUD, 2019)

Abbildung 2: Bathymetrie im Nahfeld des Leuchtturms Roter Sand, 1m-Raster, Stand 02/2018.
Quelle: GWD_TUD 2019
