Instandsetzung der Ruhrschleuse Raffelberg unter Betrieb

Dipl.-Ing. Carsten Voigt (Ingenieurbüro grbv)
Dipl.-Ing. (FH) Britta Rath (WSA Duisburg-Meiderich)

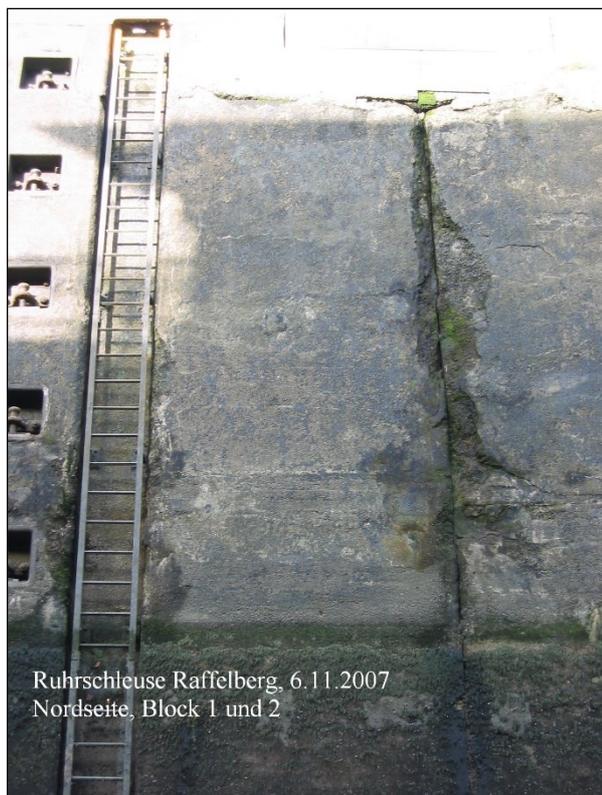
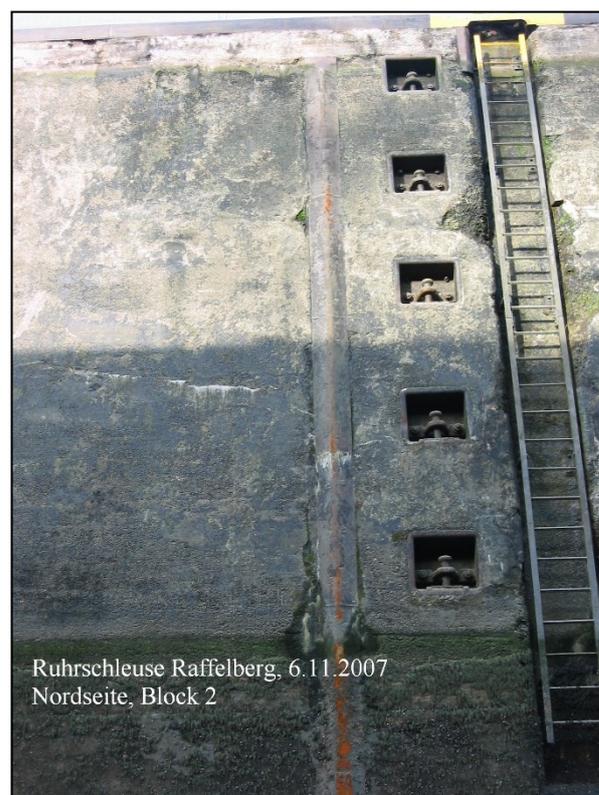
Die aus der Bauzeit stammenden, teilweise offenen und wasserführenden Betonier- bzw. Arbeitsfugen sind deutlich sichtbar, weisen jedoch nur selten Rissbreiten über 0,2 mm auf. Oberhalb des Oberwasserstands sind die Kammerwände planmäßig über eine Höhe von 40 cm verklankert. Die heute darüber befindliche Mörtelschicht könnte im Rahmen einer früheren Instandsetzungsmaßnahme aufgebracht worden sein. Dieser Mörtel ist teilweise abgängig und die darunterliegenden Klinkersteine weisen zum Teil erhebliche Abplatzungen auf. Des Weiteren bilden die bereichsweise wasserführenden Mauerwerksfugen den Ausgang von Aussinterungsfahnen. Die Steigleitern sind teilweise abgängig. Die Reibleisten im Bereich der Wasserwechselzone liegen bereichsweise hohl und es besteht die Gefahr, dass sie durch den Schifffahrtsbetrieb abgerissen werden. Die vorhandenen Plattform- und Nischenpoller entsprechen nicht mehr den betrieblichen Anforderungen. Letztere wurden nach einigen Schadensfällen komplett für die Schifffahrt gesperrt und unbrauchbar gemacht.

An der aus einzeln betonierten Betonblöcken aufgebauten Kammersohle sind zum Oberhaupt hin zunehmende Abrasionserscheinungen erkennbar. Sowohl am Beton als auch an den Ziegelsteinen sind starke Kantenausbrüche und Abplatzungen zu verzeichnen. An einigen wenigen Stellen sind bereits Löcher in der Sohle zu erkennen.

Bild 2 und 3: Schleusenkammer Nordseite - Block 1 und 2 (Quelle: WSA)

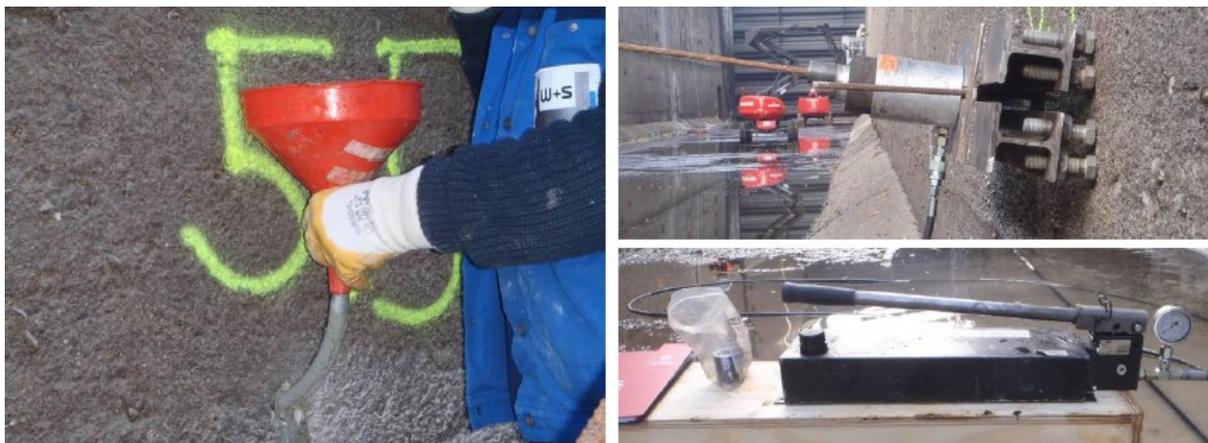
Als Vorgriff auf ein mögliches Sanierungskonzept wurden zusätzliche Ankerausziehversuche (Betonstahl \varnothing 12 mm, Verbundlänge 50 cm) durchgeführt, dabei trat kein Versagen bis zur Streckgrenze des Stahls auf.

Bild 4 bis 6: Einbringen des Vergussmörtels in die Ankerlöcher, Ermittlung des Herausziehwiderstand (Quelle: LPI)

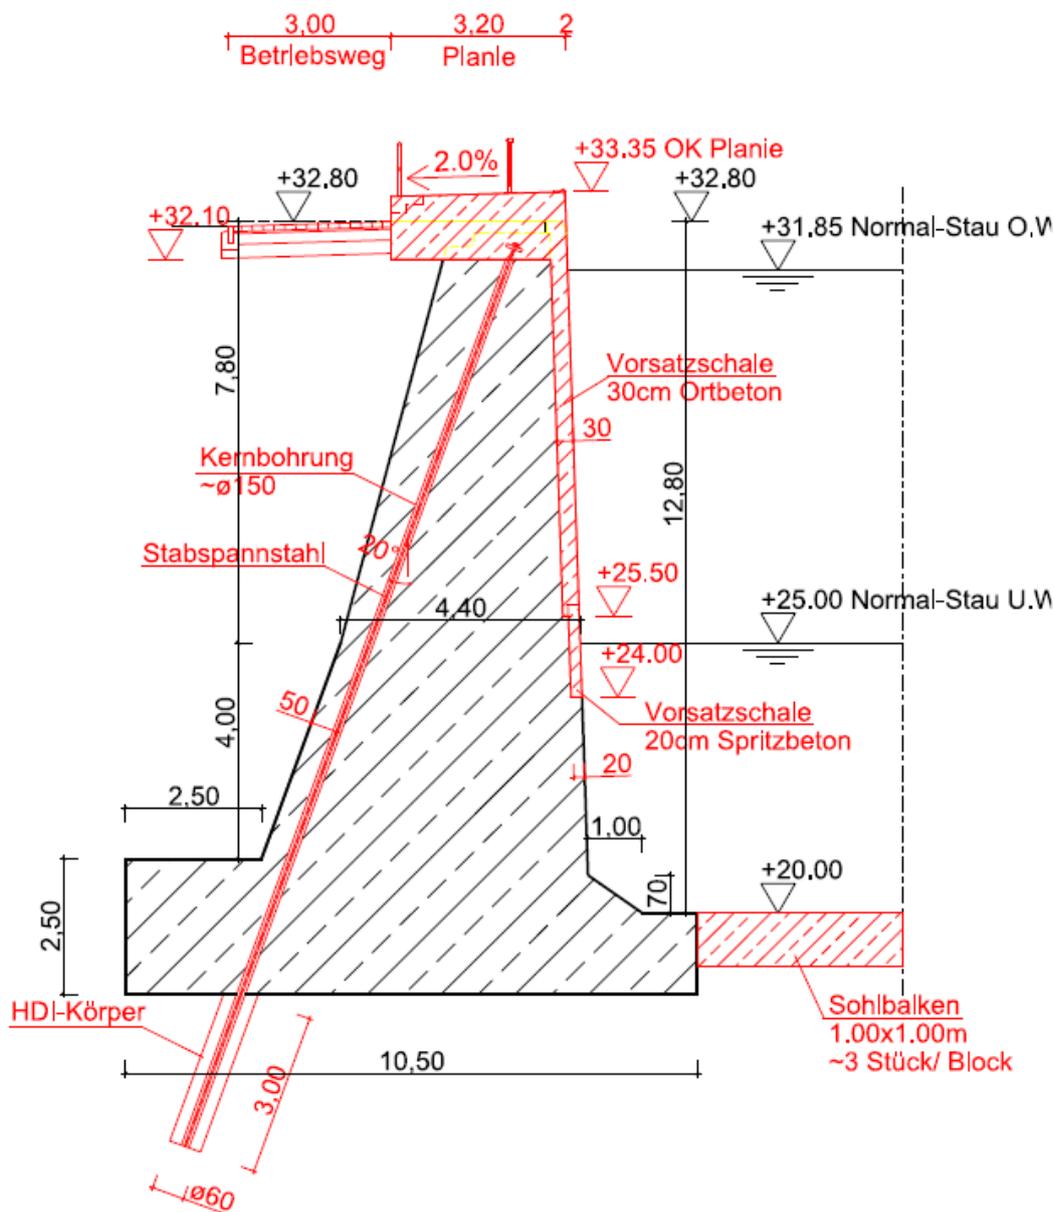
Bild 7: Instandsetzung der Kammerwände

Unter Betrieb kann nur der Wandbereich (erster Bauabschnitt) bis ca. 0,5 m über den Unterwasserstand instandgesetzt werden. Dazu wird auf dieser Höhe ein horizontaler Sägeschnitt hergestellt. Der Beton oberhalb wird durch Fräsen (Walzenfräse) oder Stemmen (im Bereich der Nischenpoller und Steigeleitern) abgetragen. Hier wird eine bewehrte Ortbetonvorsatzschale in mindestens 30 cm Dicke hergestellt, die auch die neuen Nischenpoller aufnimmt. Die Verankerung im Altbeton erfolgt über eing Bohrten Betonstahl und bauaufsichtlich zugelassene, eing Bohrte Anker, die gleichzeitig als Schalungsanker dienen. Sie müssen so rückbaubar sein, dass sie zwar als Anker wirken, nicht aber an der Betonoberfläche sichtbar sind. Wasserführende Risse werden mit Zementsuspension/ -leim (NA-Zement) ggf. Polyurethanharz injiziert. Die Schalung für die neuen Vorsatzschalen wird auf der Sägekante aufgestellt. Die Bewehrung wird je Richtung zweilagig verlegt. Zum Anschluss des zweiten Bauabschnitts werden Schraubanschlüsse für die Bewehrung vorgesehen.

Die Planie wird bis auf die Unterkante des Ziegelmauerwerks, d.h. um ca. 0,7 m abgetragen und neu in einer Dicke von ca. 1,25 m hergestellt. Hierdrin sind auch die neuen Kantenpoller (über jeder Nischenpollerreihe) verankert.

Da der schadhafte Beton bis ca. 1 m unter den Unterwasserstand reicht, muss der Bereich von 0,5 m über dem Unterwasserstand bis 1,0 m unter dem Unterwasserstand in einem zweiten Bauabschnitt während einer Vollsperrung mit gelenzter Kammer instandgesetzt werden. Die Arbeiten erfolgen von der Kammersohle aus. Da in diesem Bereich Bewehrung oberflächennah liegt, erfolgt der Abbruch durch Höchstdruck-Wasserstrahlen (HDW). Wasserführende Risse werden wiederum mit Zementsuspension/ -leim injiziert. Die Dicke der Vorsatzschale soll ca. 20 cm betragen. Die Bewehrung wird je Richtung zweilagig verlegt. Als Anker in den Bestand wird eingeborhter Betonstahl vorgesehen. Der Beton wird im Spritzverfahren in zwei Lagen eingebaut, um einen besseren Verbund der Bewehrung

Zur Sicherstellung der inneren Standsicherheit sind Spannglieder an der Erdseite vorgesehen. Hierzu wird jeweils eine Kernbohrung bis zur Fundamentunterkante hergestellt. Anschließend wird ein HDI-Körper gedüst, in dem das Spannglied mittels eines Verpresskörpers verankert wird. Nach dem Anspannen gegen eine vergossene Stahlplatte auf dem Altbeton wird die Kernbohrung verpresst. Die Vorspannung erzeugt Druckspannungen auf der Zugseite der Kammerwand und wird so eingestellt, dass der Querschnitt nahezu überdrückt wird.
