## Zustand, Verhalten und Instandsetzungen der Schleuse Uelzen 1

### Teil 1: Schleuse Uelzen I – das Bauwerk von 1976 bis heute

## **Teil 2: Aktualisierten Zustandsbegutachtung und Untersuchung des langfristigen Bauwerksverhaltens**

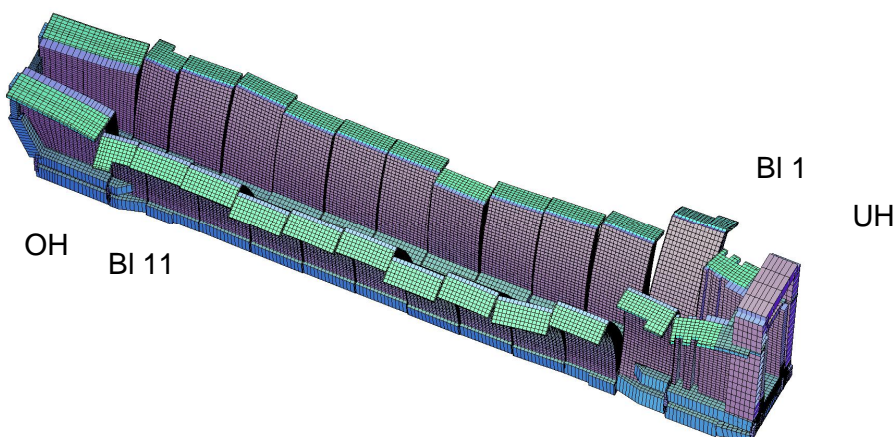
Bild 5: Überhöhte Darstellung der Blockaufweitungen am FEM-Modell 2007

Ausgewertet wurden die Lage- und Höhenmessungen der Plattform-Messpunkte der Schleusenkammer und Häupter, die immer bei Unterwasserstand oder leerer Schleusenkammer messtechnisch ermittelt wurden. Parallel zur Auswertung und Aufbereitung der Daten wurden FEM-Betrachtungen durchgeführt, die wie in Bild 5 dargestellt eine 3-dimensionale grafische Darstellung der Blockverformungen ermöglichen und die Blockverformungen mit ihren geometrischen Abhängigkeiten beschreiben: Die aufbereiteten Messwerte wurden am Schleusenmodell als äußere Zwangsbeanspruchung aufgebracht. Die Blockfugen bewegen sich gemäß ihren Lagerungsbedingungen, so dass in den mitmodellierten Fugenbändern die Dehnungen rechnerisch bestimmt werden können. Weiter ist eine Visualisierung über alle Blöcke möglich. Neben den langfristigen Setzungsverformungen können mithilfe des FEM-Modells gleichzeitig die Fugenbanddehnungen aus Schleusenbetrieb sowie Eigengewicht mitberücksichtigt werden.

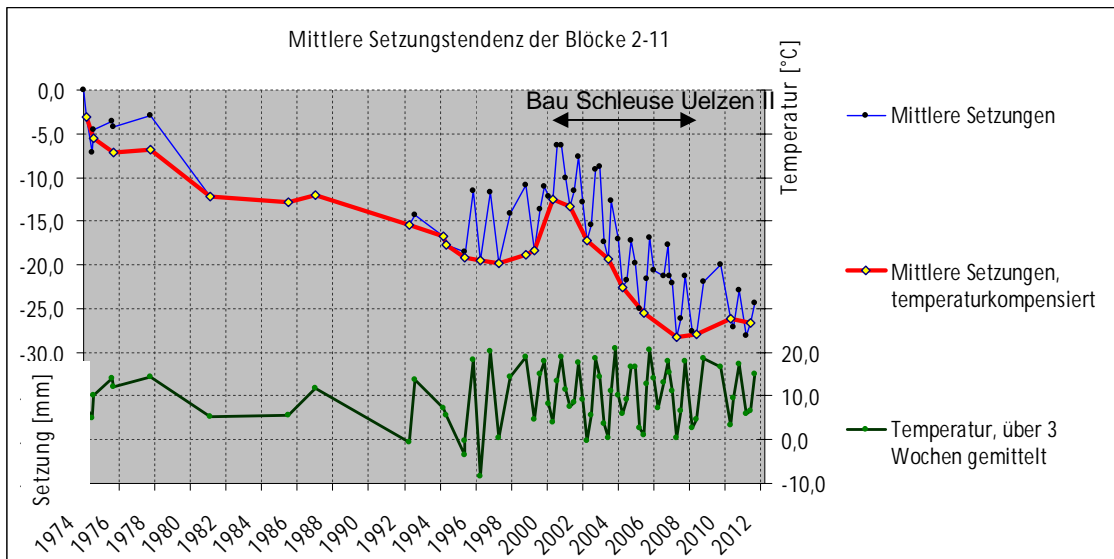
Bild 6: gemittelte Setzungen der Blöcke 2-11, Temperaturen

Bei Betrachtung der Werte fällt deutliche Temperaturabhängigkeit auf, die durch Auswahl entsprechender Messreihen gleicher Jahreszeiten, bzw. durch rechnerische Ansätze teilweise kompen-

siert werden kann (Bild 6). Es konnte festgestellt werden, dass bleibende, nicht primär durch Leckagen hervorgerufene Vertikal-Setzungen am Bauwerk weiterhin auftreten.

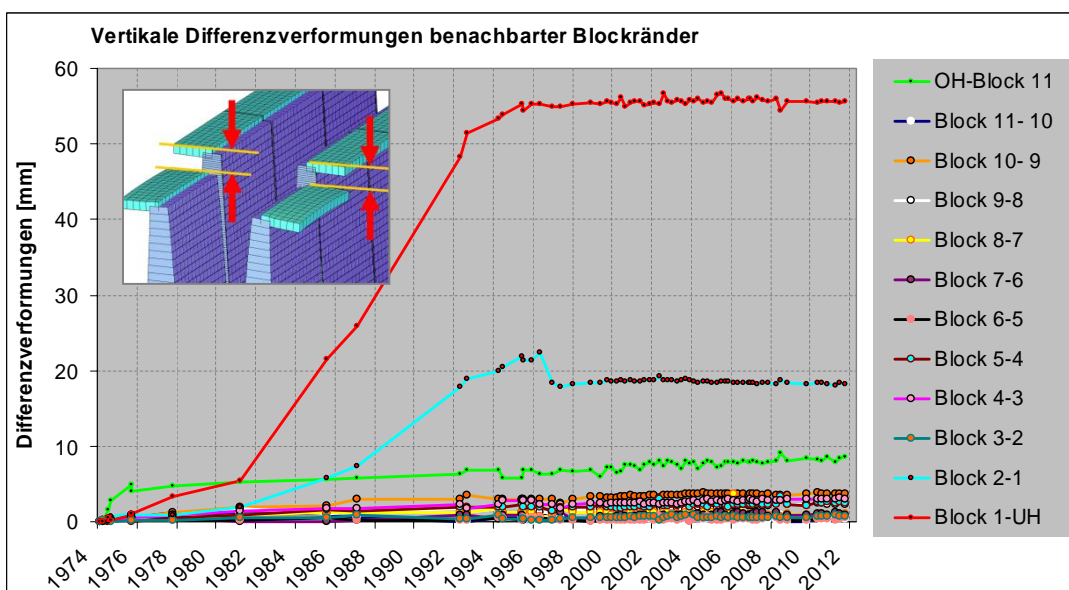
Bild 7: Betrag vertikaler Setzungsdifferenzen benachbarter Blockränder, beide Werte jeweils gemittelt

Sie erzeugen jedoch keine übermäßig kritischen Differenzverformungen zwischen den Blöcken. Der der Fortschritt der schädlichen Differenzverformungen zwischen den Bauwerksblöcken seit etwa 1997 deutlich verlangsamt (Bild 7). Der Verlauf der rechnerischen Fugenbandbeanspruchung aus den bleibenden Setzungen ist vergleichbar mit dem Verlauf der Verschiebungsdifferenz benachbarter Blöcke. Es konnten Bauwerksbereiche ermittelt werden, die zukünftig beobachtet werden sollten.

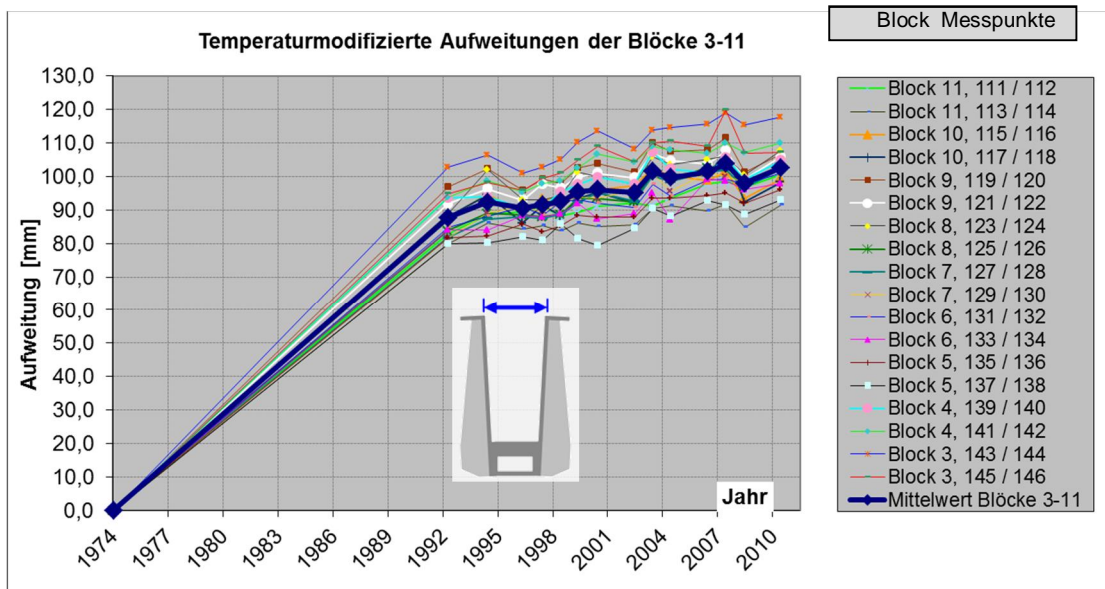
Bild 8: Aufweitungen der Blöcke 3-11, Auswertung der Messungen bei vergleichbaren Temperaturen

Auch die aus statischer Sicht relevanten Wandaufweitungen haben sich deutlich verlangsamt. Sie sind stark temperaturabhängig und müssen immer vor dem Hintergrund der saisonalen Temperaturentwicklung betrachtet werden (Bild 8).
