Instandsetzung der Torschienen der Großen Schleusen Brunsbüttel

Dipl.-Ing. Jürgen Schneider (WSA Brunsbüttel)

Reparatur der Großen Schleusen Brunsbüttel 2012 bis 2015

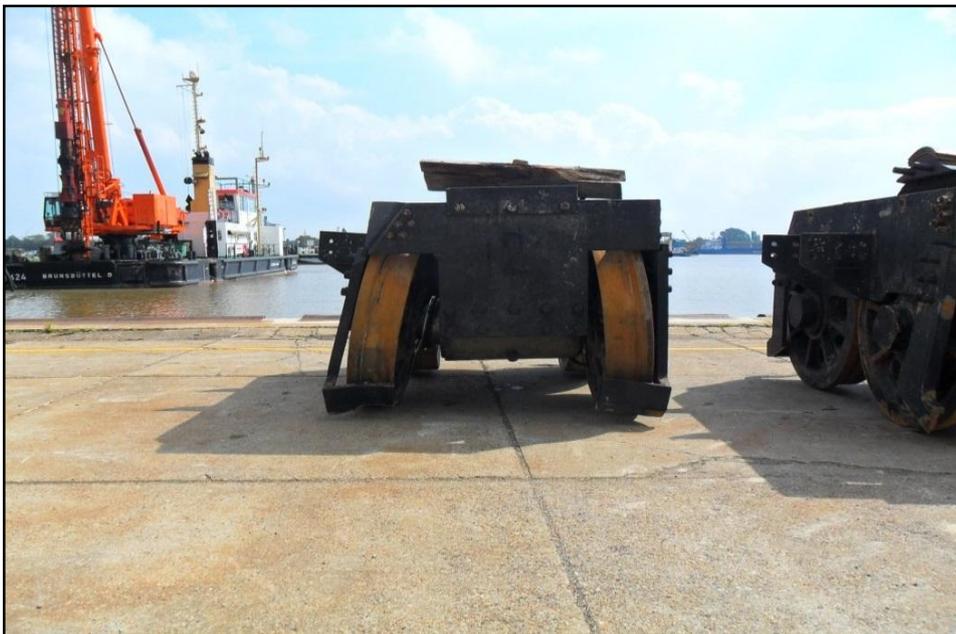
Ein typisches Schadensbild waren entgleiste und beschädigte Torunterwagen (Bild 1). Hier zeigte sich, dass die Schienen der TuW die Lasten aus den Toren nicht mehr sauber in den Unterbau abtragen konnten. Das jahrelang praktizierte „Nachverdübeln“ der Schienen im Untergrund ließ sich nicht mehr überall wiederholen, da der Betonuntergrund großflächig geschädigt (umgangssprachlich „mürbe“) war.

Bild 1: Torunterwagen mit Achsbruch (WSA Brunsbüttel, 2011)

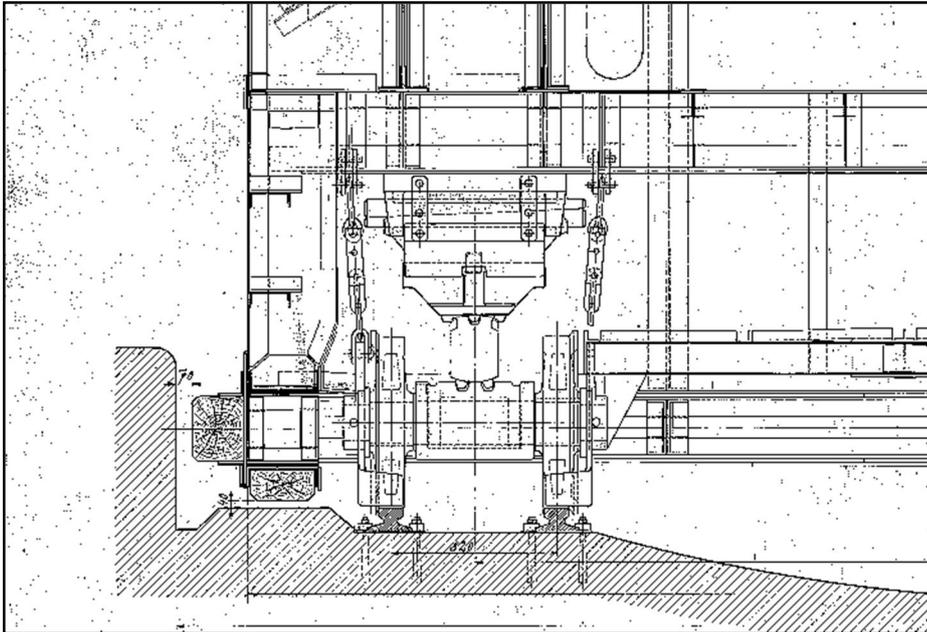
Mit Notmaßnahmen, wie dem Tauschen von defekten TuW, dem Setzen von neuen Schienenschrauben und letztlich dem Kufenbetrieb der Tore (Bild 2) wurde im WSA Zeit gewonnen, bis ab dem Herbst 2012 ein Reparaturkonzept umgesetzt werden konnte. Dabei war für alle Beteiligte klar, dass der Erfolg der Gesamtmaßnahme von der erfolgreichen Reparatur der Schienen für die TuW in 14 Meter Wassertiefe, bei 0 Zentimeter Sicht unter den rauen Bedingungen der Elbmündung abhing.

Bild 2: Torunterwagen mit altem Schienensystem sowie Kufenhölzern und Granitgleitbahn

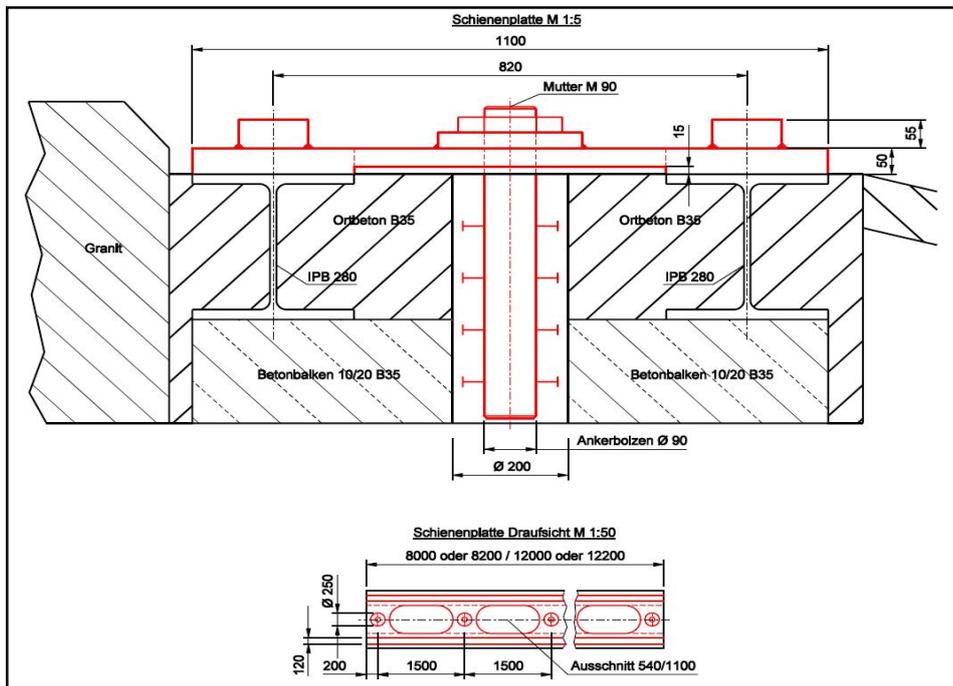
Bild 3: Prinzip Skizze Schienenplatte

Im Herbst 2011 fiel nach Beratung mit der BAW und der WSV schließlich die Entscheidung, in einer großen Kampagne an drei Bereichen gleichzeitig zu arbeiten. Die komplexeste Aufgabe dabei war, für die Schienen der TuW eine neue Verankerung mittels Schienenplatten in den Schleusen-kammern einzubauen.

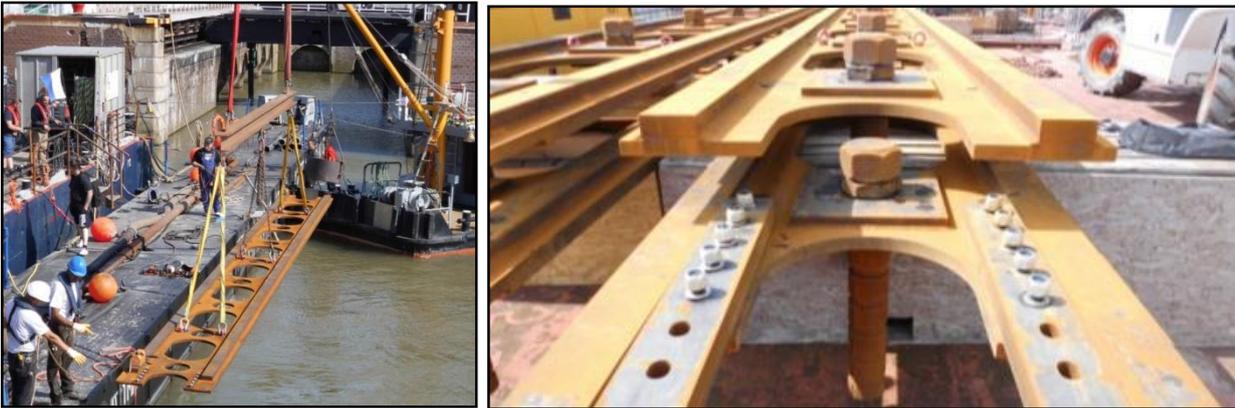
Bild 4: WSA Brunsbüttel (2013), Einbau Bohrschablone und Schienenplatten mit Ankern

- Abbruch der alten Schienenkonstruktion und Herstellen sowie Einmessen der neuen Montageebene,
- Einbau von Montagehilfen und Verlegen von Bohrschablonen (Bild 4),
- Bohren von 72 Ankerlöchern im Schleusenhaupt,

- Aufräumen der Bohrlochwände,
- Verlegen und Einmessen der 8 Schienenplatten mit je 9 Felsankern (Bild 4),
- Einbau des Kontraktorbetons,
- Ankerprüfung und Endmontage.
