Marinehafen Wilhelmshaven – Ersatz der Kajen im Neuen Vorhafen

Ulf Matthiesen, Bundesanstalt für Wasserbau, Hamburg
 Dirk Eickmeyer, Wasser- und Schifffahrtsamt Wilhelmshaven

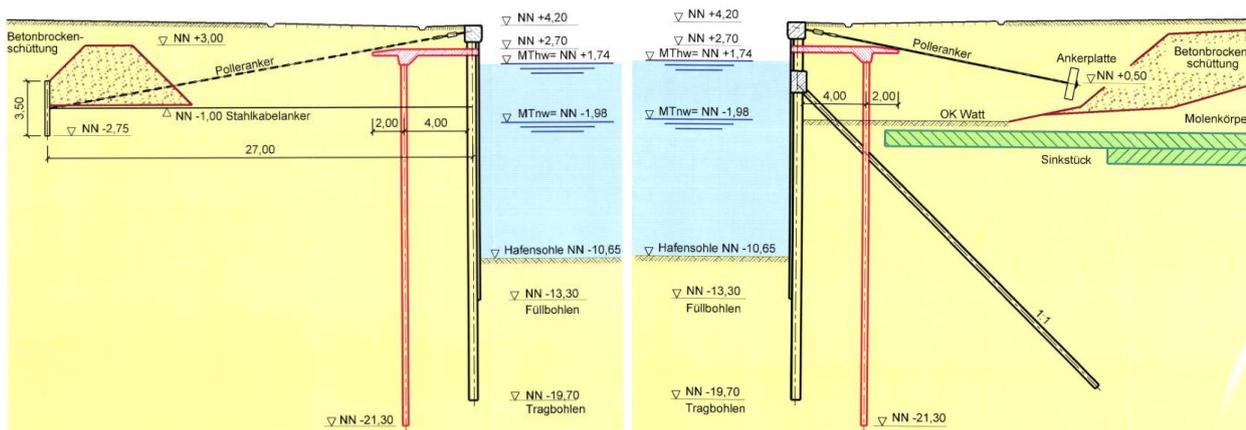
Die Ost- und Westkaje wurden zwischen 1960 bis 1963 neu errichtet und bestehen aus einer kombinierten Spundwand aus Trag- und Füllbohlen. Die Kajen unterscheiden sich nach dem Bau nur in der Verankerungsart und -höhe. Die Spundwände der Ostkaje sind bei NN +0,40 m durch 1:1 geneigte Ankerpfähle, die der Westkaje bei NN –1,00 m durch (schlaffe) Horizontalverankerungen (Rundstahlanker mit Ankerwand) gehalten (Bild 2 und Bild 3).

Beim Bau wurden die Spundwände der Ostkaje gerammt. Hierbei kam es insbesondere in Bereichen der Leiternischen zu Schlosssprüngen. Diese, sowie Risse in den Spundwänden wurden anschließend saniert. Die Spundwände der Westkaje wurden im Rüttel-Spül-Verfahren eingebracht ohne größeren Schaden zu nehmen.

Bereits beim Bau der Kajen traten Sackungen in der Hinterfüllung auf, die sich über die Jahre hinweg fortsetzten. Sie wurden u.a. auf Schlosssprünge und die lockere Lagerung der Hinterfüllung zurückgeführt. Bei Rammsondierungen 1973/1974 wurden - besonders an der Westkaje - ungenügende Festigkeiten bis 8 m unter Spundwandkopf festgestellt. Daraufhin wurden 1973 Rütteldruckverdichtungen an der Westkaje durchgeführt, die neben guten Verdichtungserfolgen zu einer Überlastung der Spundwand führten, was sich an bis zu 5 cm großen Verschiebungen am Spundwandkopf zeigte. An der Ostkaje wiesen besonders die Auffüllungsbereiche hinter den Leiternischen ungenügende Festigkeiten auf. Daraufhin wurde 1974 in die Auffüllung der Ostkaje eine Zement-Bentonit-Suspension bzw. ein Silikatgel verpresst.

Bild 2: Querschnitt Bestandswand Westkaje

Bild 3: Querschnitt Bestandswand Ostkaje

In der Ursprungsstatik der Kajen wurde eine Wasserüberdruckhöhe von 1,0 m angesetzt. Messungen (1983) im Ostmolenkörper ergaben Differenzen zwischen Grundwasserspiegel und Hafenwasserstand von bis zu 2,0 m. Eine Nachrechnung der Kajen mit realen Druckhöhen ergab, dass die zulässigen Spannungen der Spundwände und die Ankertragfähigkeiten überschritten waren. Daraufhin wurde eine den Erddruck abschirmende Betonplatte (siehe Bild 2 und Bild 3)

hinter den Kajen eingebaut. Die rechnerisch erforderliche Ankerkraft ließ aber weiterhin vermuten, dass die aufnehmbare Ankerkraft zu gering ist. Zur Verringerung der Wasserdruckdifferenz wurde entlang der Westkaje zusätzlich eine Dränage angeordnet.

Ende der 1980er Jahre sind die ersten Durchrostungen der Füllbohlen aufgetreten. Eine 1987 errichtete Kathodenschutzanlage in Kombination mit einem Korrosionsanstrich bis NN $-0,2$ m konnte weitere Durchrostungen nicht verhindern. Ab 2000 wurden die Hinterfüllung und der Boden auf mikrobielle Belastungen untersucht. Hierbei wurde festgestellt, dass im Boden hinter den Spundwänden Sulfat reduzierende und Schwefel oxidierende Bakterien leben, die zu einer landseitigen Korrosion der Spundwandoberflächen mit Lochfraß führen. Aufgrund der Risse und Leckstellen in den Spundwänden haben die Bakterien gute Lebensbedingungen. Durch Korrosionslöcher in den Spundwänden fließt der hinterfüllte Boden aus, was zu Sackungen an der Kajenoberfläche führt. Ein ständiges Hinterfüllen mit neuem Material ist daher erforderlich.

Der rechnerische Nachweis der Standsicherheit ist nach den heutigen Bemessungsansätzen nicht zu erbringen. Die vorgenannten Maßnahmen können die Gebrauchstauglichkeit und Standsicherheit der Kajen nicht dauerhaft gewährleisten so dass ein Ersatz der Spundwände erforderlich ist.

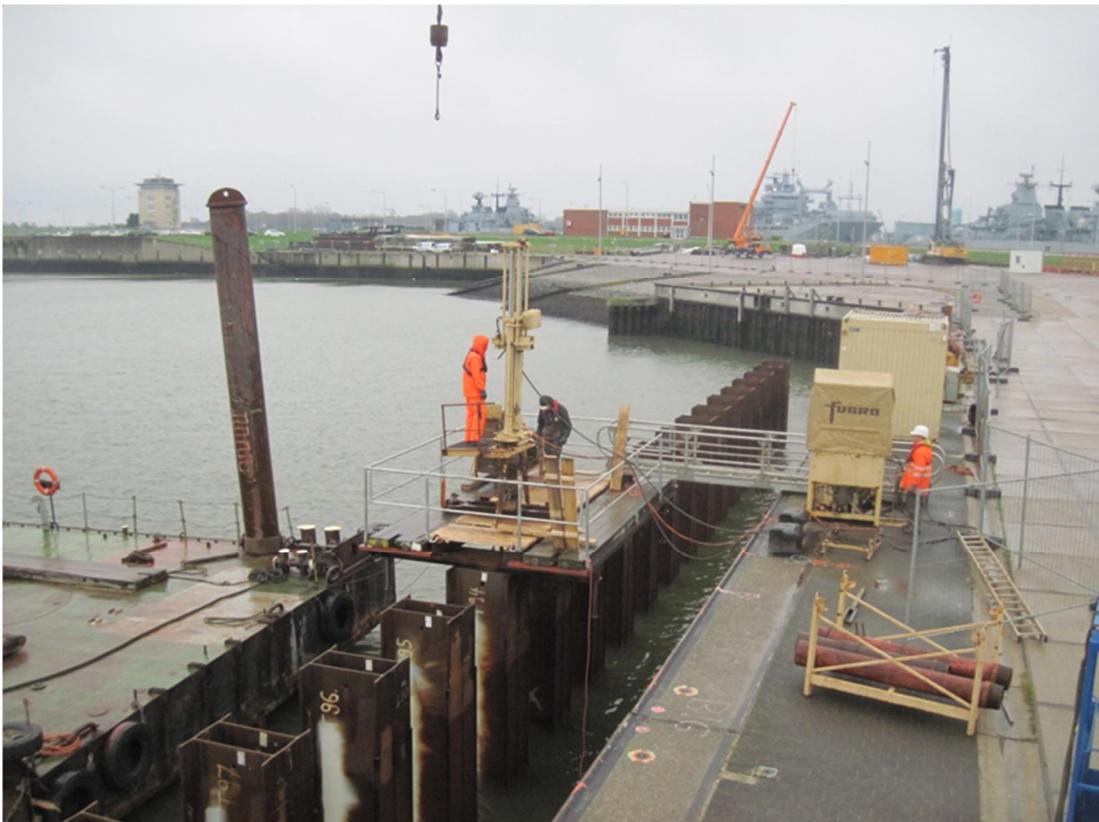
- Im Zuge der Wiederverfüllung der Räumungsbohrungen kam es bei einer Vielzahl der Bohrungen zu einem erheblichen Mehrverbrauch an Füllmaterial.
- Beim Einbringen der Tragbohlen drangen mehrere Tragbohlen bei Aufbringung sehr geringer Rammenergie mehrere Meter in den Baugrund ein.

Um die Ursachen des sog. Durchrutschens der Tragbohlen sowie des Mehrverbrauchs an Füllmaterial zu ermitteln, wurden Untersuchungen mittels Drucksondierungen (CPT) im Bereich der Rammtrasse und der bereits eingebauten Tragbohlen durchgeführt (Bild 10). Des Weiteren wurden unterschiedliche Füllmaterialien für die Wiederverfüllung der Räumungsbohrungen auf Ihre Eignung untersucht.

Ursache des Durchrutschens der Tragbohlen waren die geringen Festigkeiten in den oberen Bereichen der wiederverfüllten Räumungsbohrung. Die Untersuchungen ergaben, dass die Kornverteilung des Verfüllmaterials (Sand-Kies-Gemisch, KG 0/8 bzw. Feinsand) – im gegebenen Rahmen - wenig Einfluss auf dessen Lagerungsdichte nach dem Verfüllen hat. Entscheidend für das Erreichen einer ausreichenden Lagerungsdichte war, das Verfahren der Verfüllung der Räumungsbohrungen der Sinkgeschwindigkeit des einzubauenden Materials entsprechend anzupassen. Eine zu schnelle Verfüllung der Bohrung hat vermutlich aufgrund der erzeugten aufwärts gerichteten Strömung innerhalb der Verrohrung zu einer starken Entmischung und einer Schichtung des eingefüllten Materials geführt. Gleichzeitig kam es zu einem Austrag des Feinmaterials durch ein Auslaufen über die Oberkante der Verrohrung.

Bild 10: Durchführung CPT im Bereich der Tragbohlen

Durch einen entsprechend definierten Verfüllvorgang mit einer projektspezifischen vorgegebenen Verfülldauer je Bohrung und einer Vorgabe zum Ziehen der Verrohrung konnte eine ausreichend hohe Festigkeit des Verfüllguts innerhalb der Räumungsbohrung und somit eine entsprechend gute Rammung der Tragbohlen erzielt werden. Des Weiteren ließen sich somit die Mehrverbräuche eingrenzen.

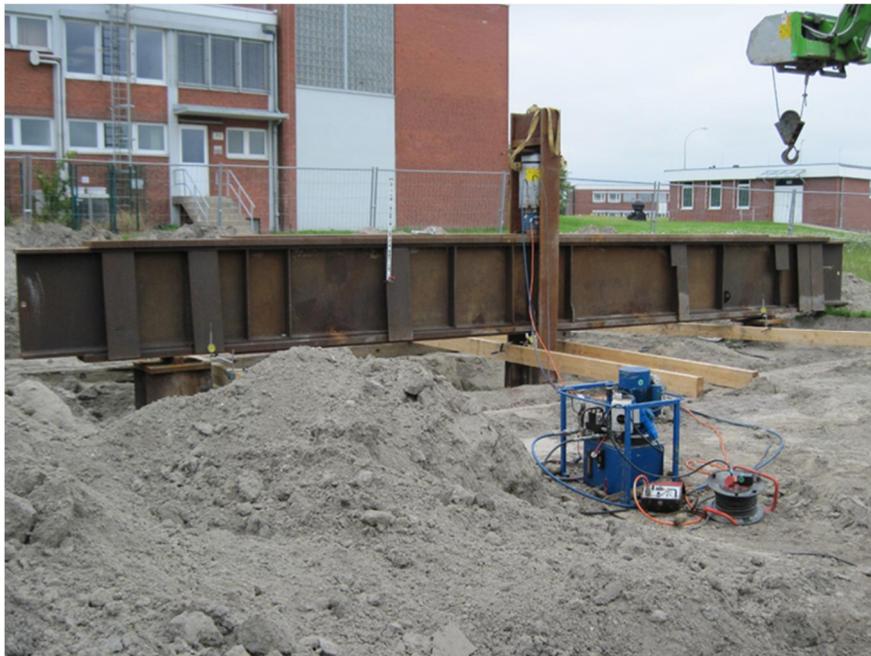
Zur Überprüfung der Bemessungsgrundlagen der VM-Pfähle wurden vorgezogene Pfahlprobelastungen an 3 Standorten (A, B und C) entlang der Westkaje an lotrechten Pfählen durchgeführt (Bild 12). Alle Pfähle gründeten im Sandhorizont, welcher lokal unterschiedliche Festigkeiten aufweist. Überlagert wird die Sandschicht von einer weichen Kleischicht und einer Auffüllungsschicht, die Mantelreibung in diesen Schichten wurde versuchstechnisch ausgeschaltet. Die Pfähle hatten entsprechend den Baugrundverhältnissen unterschiedliche Pfahllängen. Die Verpresslängen in den Sanden betragen 9,75 m (Probepfahl A), 10,75 m (Probepfahl B) und 14,40 m (Probepfahl C).

Pfahl A und Pfahl B versagten bei der max. Prüflast $P_p = 3500$ kN, beim Probepfahl C wurde die maximale Prüflaststufe von 3500 kN ohne Eintreten eines Pfahlversagens erreicht (Bild 13). Die von der BAW vorgegebenen charakteristischen Bruchwerte für Mantelreibung für die unterschiedlichen Festigkeitsbereiche der Sande konnten durch die vorgezogenen Probelastungen bestätigt werden.

Bild 12: Probelastungsaufbau, Probefeld C

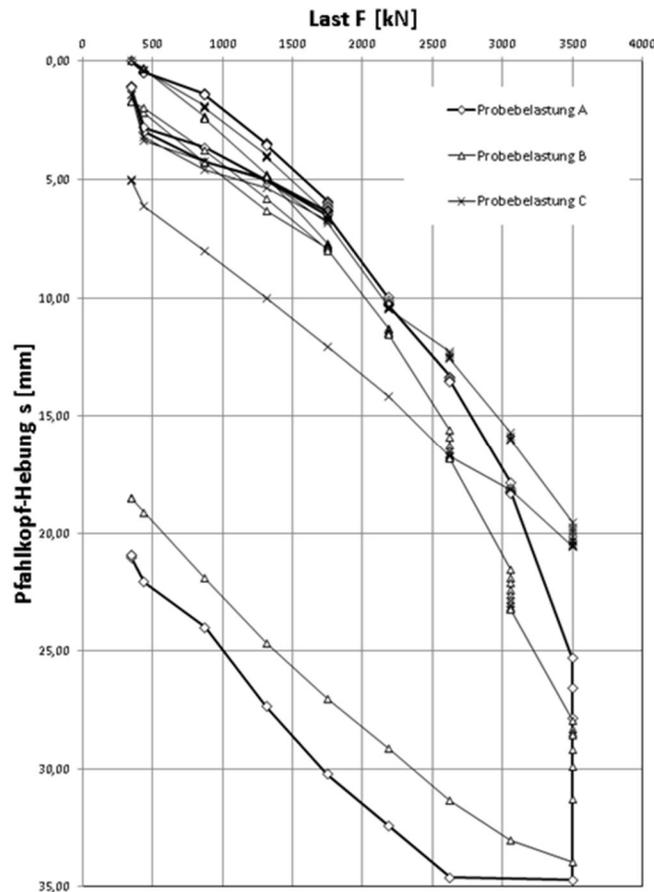
Bild 13: Widerstands-Hebungs-Linien Pfahlprobelastungen VM-Pfähle

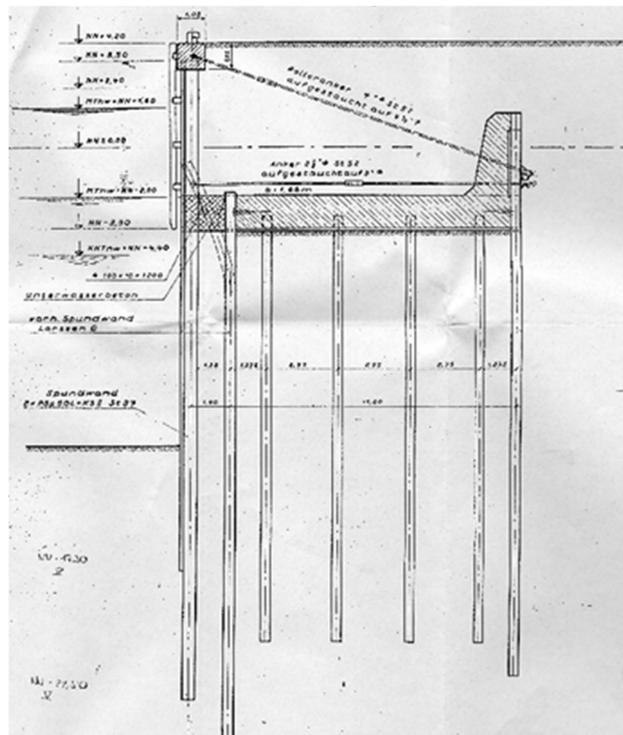
Am Einfahrtsbauwerk zeigen sich, wie bereits bei der Ost- und Westkaje, Verschiebungen der Konstruktion und Versackungen der Hinterfüllung. Beim Molenkopf sind zusätzlich Verschiebungen gegenüber dem angrenzenden Fangedammblock eingetreten. Die Verschiebungen werden u.a. durch größere Baggertiefen der Hafensohle als in der Planung angesetzt hervorgerufen. Des Weiteren haben Schädigungen des Fangedamms durch die Sprengung einen Einfluss. Die Versackungen werden u.a. auf (festgestellte) Löcher in den Spundwänden zurückgeführt, aus denen die hinterfüllten Sande austreten.

Bild 14: Fangedammkonstruktion Einfahrtsbauwerk nach dem Wiederaufbau

Im Anschluss an die Grundinstandsetzung der Ost- und Westkajen ist eine Sanierung des an die Ostkaje angrenzenden Einfahrtsbauwerks, d.h. der Fangedamm und der Ostmolenkopf geplant. Das Einfahrtsbauwerk wurde zwischen 1938 und 1940 erbaut. Nach dem 2. Weltkrieg wurden Teile der Konstruktion gesprengt. Beim Wiederaufbau (1959-1962) wurden Bereiche wegen der starken Beschädigung abgebrochen bzw. Spundbohlen abgebrannt und anschließend eine kombinierte Spundwand in einem Abstand von 1,5 m zur verbliebenen Konstruktion vorgebaut (Bild 14).

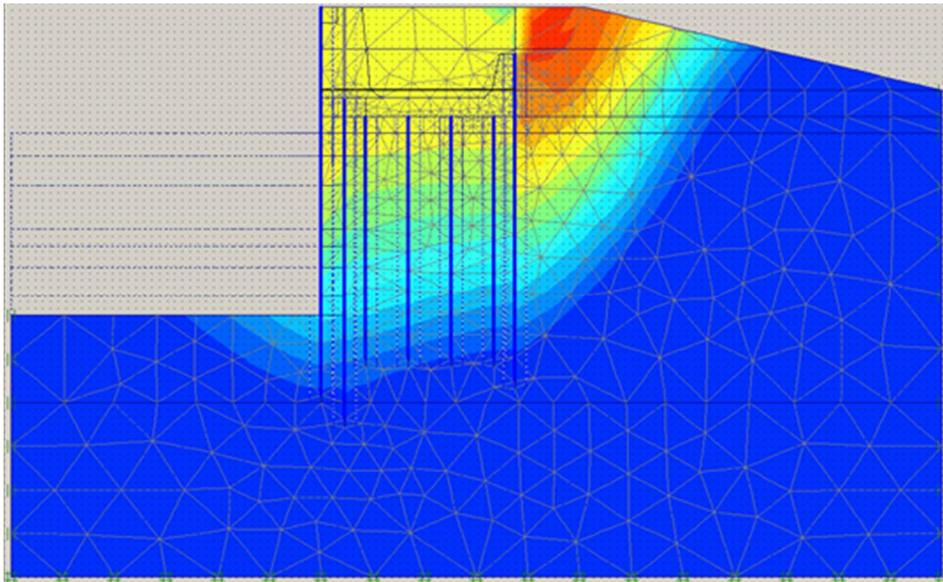
Um die Standsicherheit und die Nutzungsmöglichkeiten der Ostmole bewerten zu können, wurden bereits erste numerische Berechnungen (2-D) durchgeführt (Bild 15). Aufgrund der komplexen Randbedingungen hinsichtlich Bauzustand, Strömungsbedingungen und Baugrundaufbau (Trümmerreste) ist geplant diese Berechnungen durch eine 3-D Modellierung zu ergänzen, um Versagensmechanismen zutreffender erfassen und entsprechende Sanierungsmaßnahmen planen zu können.

Bild 15: Verformung der Fangedammkonstruktion (2-D FEM Berechnungen)
