## **Betontechnologische Besonderheiten bei der Instandsetzung/ Erneuerung der Wehrsohlen der Wehranlage Koblenz**

Dipl.-Ing. Wolfgang Riebeling (Wasserstraßen und Schifffahrtsamt Mosel-Saar-Lahn, Koblenz)  
Dipl.-Ing (FH) Maik Weber (Wayss & Freytag Ingenieurbau AG, Frankfurt a. M.)

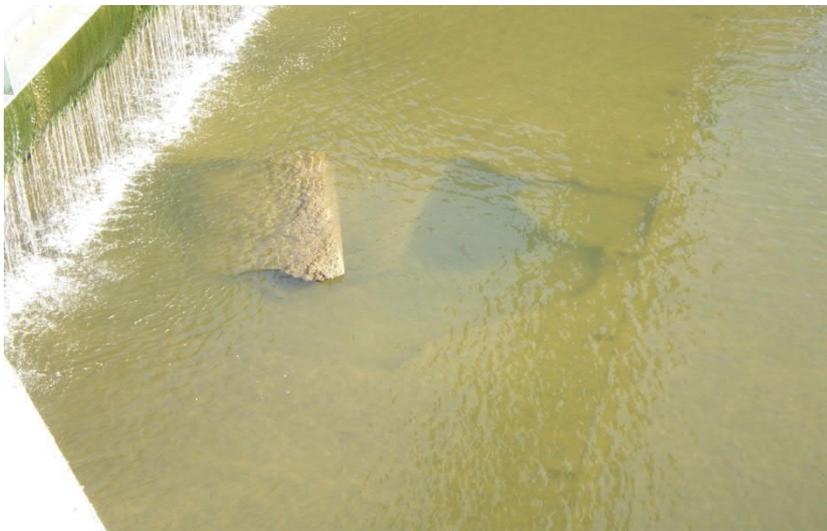
Die alten Wehrsohlen wiesen umfangreiche Schäden auf, die eine umgehende Instandsetzung erforderlich machten (Bild 2). Im Einzelnen handelte es sich um folgende Schäden:

- Ausspülungen im Bereich der Revisionsverschlussverankerungen im Bereich der Einlaufböden
- Beton der Wehrsohlen stark gerissen
- Aufbruch der Wehrsohle im Wehrfeld 3
- Ablösung der Sohle vom Felsuntergrund
- Unterspülung der Dichtleisten

*Bild 2: Sohlaufbruch Wehrfeld 3 (Quelle: WSA Mosel-Saar-Lahn)*

- Die innere Tragfähigkeit der Wehrsohlen ist infolge Biegebeanspruchung aufgrund der geringen Sohdicken, den fehlenden Bewehrungen und der geringen Betongüte nicht gegeben.
- Die äußere Tragfähigkeit der Wehrsohlenplatte ist aufgrund des nicht möglichen Nachweises gegen Aufschwimmen der Wehrsohlenplatte unter Berücksichtigung des Wasserdrucks nicht gegeben.
- Die Revisionsverschlüsse können aus statischen Gründen nicht gesetzt werden.

Aufgrund dieser Schäden und den statischen Defiziten wurde festgelegt, die Wehrsohlen in einer Sofortmaßnahme zu erneuern. Im Zuge der Erneuerung der Wehrsohlen wurden auch die beiden Strompfeiler durch ober- und unterstromige Verlängerungen verstärkt und mit Aufnahmemischen für die Revisionsverschlüsse versehen.

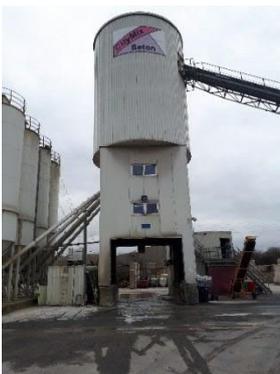
Bild 3: Turmmischanlage (Quelle: Wayss & Freytag Ingenieurbau AG)

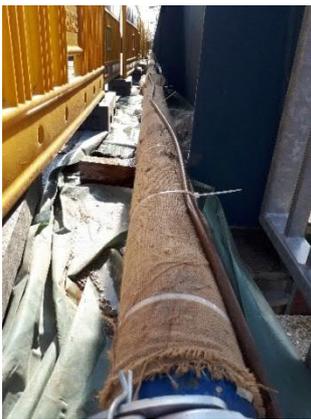
*Bild 4: Betonpumpleitung mit Wasserbenetzung (Quelle: Wayss & Freytag Ingenieurbau AG)*
