Korrosionsschutz für stählerne Brücken und Hochbauten in der Wasserstraßen- und Schifffahrtsverwaltung (WSV)

Corrosion Protection for Steel Bridges and Buildings Operated by the Federal Waterways and Shipping Administration (WSV)

Dr. rer. nat. Günter Binder, Bundesanstalt für Wasserbau

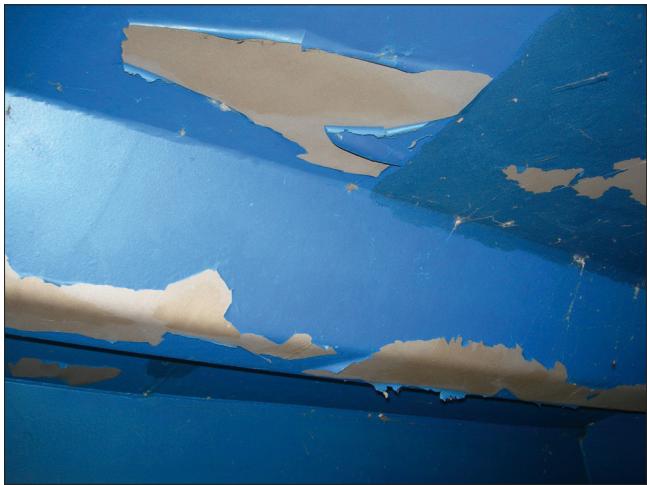
Derartige Beobachtungen konnten an Straßenbrücken der Wasserstraßen- und Schifffahrtsverwaltung (WSV) in der Vergangenheit vermehrt in Form von Enthaftungen der farbgebenden PUR-Deckbeschichtung festgestellt werden; siehe Bild 2. Die eindeutige Zuordnung der Schädigung bereitet allerdings Probleme, da Erscheinungsbild und Ablauf einer herkömmlichen Osmose auf Grund von Salzbelastungen sehr ähnlich sind und somit auch auf Ausführungsfehler zurückgeführt werden könnten.

Bild 2: Typisches Schadensbild bei der Enthaftung der DB beim Blatt 87-System

Figure 2: Typical delamination damage to top coat when Sheet 87 system is used

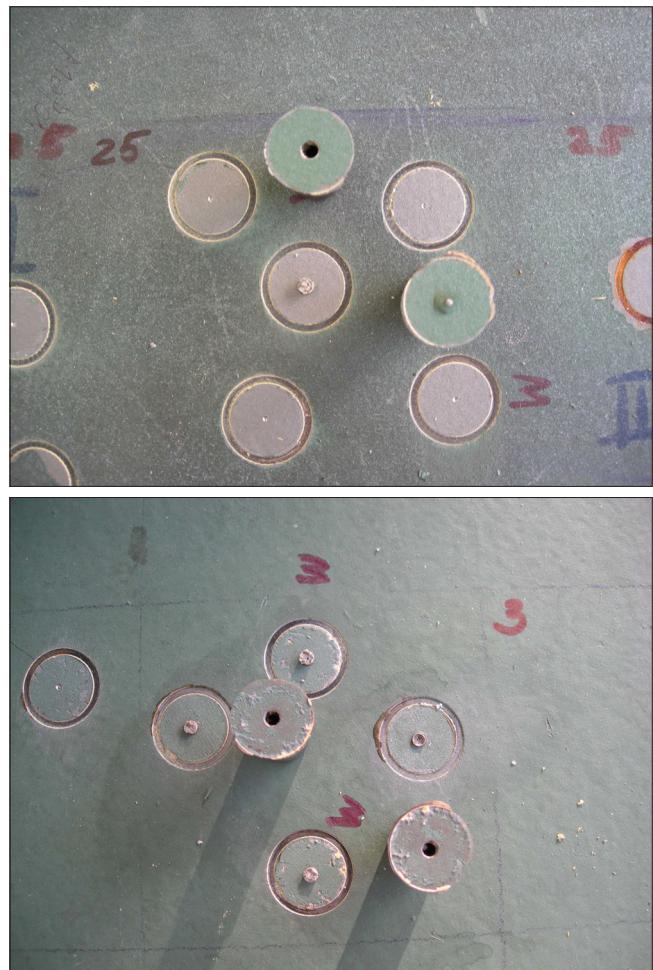
Mit den markanten Haftfestigkeitsreduzierungen zeigen sich zugleich auch erhöhte Anteile an Adhäsionsbrüchen, welche korrosionsschutztechnisch als ungünstig gelten (vergleiche Bilder 3a und 3b). Bei der Auslagerung des (damals noch üblichen) Blatt 77-Systems (PVC) ist ein derartiger Einbruch der Haftfestigkeit ohne Zwischenreinigung nicht erkennbar und der Zwischenreinigungseffekt damit vernachlässigbar.

Bild 3: a) Adhäsionsbrüche bei Blatt 87; b) Kohäsionsbrüche bei Blatt 77

Figure 3: a) Adhesive failure, Sheet 87; B) Cohesive failure, Sheet 77

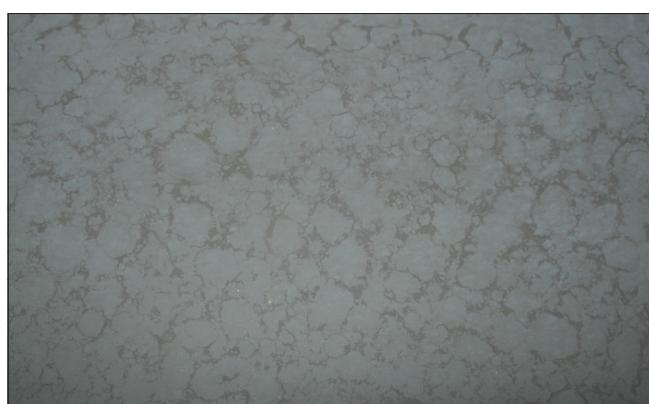
Im Labor wurden daher Untersuchungen diesbezüglich angestrebt, mit dem Ziel, einen praktikablen Nachweis für die Situation vor Ort zu kreieren. Bild 10 zeigt eine bewitterte Epoxid-Fläche mit sechsmonatiger Sonnenlichtbestrahlung und Feuchteinwirkung. Hier erkennt man bereits die typische Erscheinung von Auslaugungen mit einer gewissen Netzstruktur. In den Waschwässern der bewitterten und vergilbten EP-Zwischenbeschichtungen konnten die klassischen Abbauprodukte von m-xylyldiamingehärteten Epoxidharzen wie Isophthalsäure und p-Hydroxybenzoësäure isoliert und durch ihr FTIR-Spektrum bzw. Derivatisierung bestimmt und nachgewiesen werden; siehe Bild 11. Die ebenfalls detektierten Carbonsäuren können nachweislich nur durch den photolytischen Abbau des Epoxidharzes durch die UV-Strahlung des Sonnenlichtes entstanden sein. Colorimetrische Verfahren (z.B. Methylblau-Reduktion durch Titan(III)-chlorid) zum raschen Nachweis dieser Abbauprodukte auf der bewitterten Korrosionsschutzbeschichtung vor Ort haben sich leider, im Unterschied zum Infrarotspektroskopie-Verfahren, als nicht immer sicher erwiesen.

Bild 10: Abbauprodukte einer bewitterten EP-Zwischenbeschichtung des Blatts 87

Figure 10: *Degradation products of a weather-affected EP intermediate layer according to Sheet 87*
