#### **Untersuchung und Instandsetzung des Eidersperrwerks**

Dipl.-Ing. Andreas Westendarp, Bundesanstalt für Wasserbau, Karlsruhe

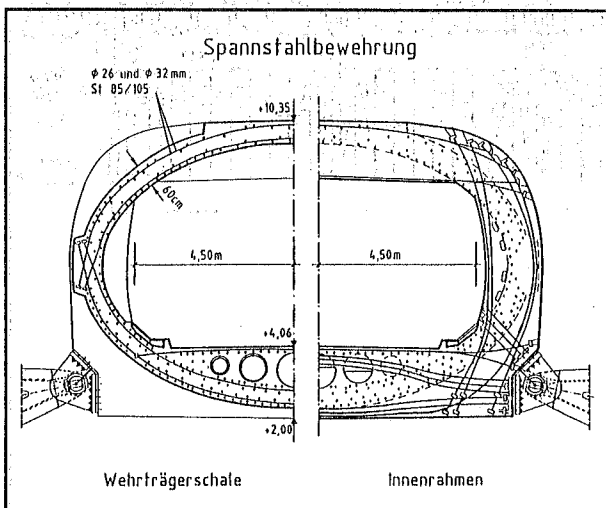
**Bild 5:** Spanngliedführung in Innenrahmen und Wehrrägerschale

Im Zuge dieser Instandsetzungsmaßnahmen wurden einige nicht oder nur unzureichend verpreßte Spannglieder vorgefunden. Da der Verdacht nahe lag, daß noch weitere Spannglieder Verpreßmängel aufweisen könnten, beauftragte das zuständige Wasser- und Schiffsamt Tönning die Bundesanstalt für Wasserbau (BAW) und das Institut für Baustoffe, Massivbau und Brandschutz (IBMB) der Universität Braunschweig mit der systematischen Untersuchung des Verpreß- und Korrosionszustandes der Spannbewehrung des gesamten Bauwerkes und der Erstellung eines Instandsetzungskonzeptes.

Zerstörungsgrad der Bausubstanz erreichbar, angebohrt und mittels Endoskop auf den tatsächlichen Verpreß- und Korrosionszustand hin untersucht. Diese Stichproben ergaben, daß die Spannglieder in den Innenrahmen im Mittel zu etwa 70 %, die in den Endrahmen zu etwa 37 % mit Einpreßmängeln behaftet waren. In der Wehrrägerschale wiesen im Mittel 20 % der Querspannglieder sowie 40 % der Längsspannglieder in den Wehrrägern I und II bzw. 10 % der Längsspannglieder in den Wehrrägern III, IV und V Verpreßmängel auf.

An den einpreßmängelbehafteten Spanngliedern wurden in der Regel Korrosionsschäden mit Narbentiefen von bis zu etwa 0,2 mm diagnostiziert, nur einige wenige Spannglieder wiesen größere Narbentiefen auf. Narbentiefen unter 0,2 mm haben unter quasistatischer Beanspruchung keine nennenswerten Auswirkungen auf das Festigkeitsverhalten der Spannglieder, während das Verformungs- bzw. Dehnverhalten um bis zu etwa 20 % reduziert werden kann. Bei dynamischer Beanspruchung sind hingegen signifikante Abminderungen der ertragbaren Schwingbreite des Spanngliedes zu berücksichtigen.

Auf Basis der so gewonnenen Erkenntnisse wurde ein Konzept erarbeitet, wonach mit Verpreßmängeln behaftete Spannglieder, die mit vertretbarem Aufwand durch Anbohren zu erreichen waren, nachinjiziert werden sollten. Dies war in erster Linie bei Spanngliedern in oberflächennahen Spanngliedlagen möglich, einpreßmängelbehaftete Spannglieder in tieferliegenden Mehrfachlagen hingegen mußten größtenteils unverpreßt bleiben.

Das Nachverpressen der Spannglieder erfolgte überwiegend im sogenannten Vakuumverfahren ([5]). Dabei wurde deutlich, daß einzelne Spannglieder z.T. weitreichende Verbindungen untereinander und, wie an der Bauwerksaußenseite austretendes Injektionsmaterial zeigte, sogar zur Außenatmosphäre aufwiesen. Ein in Anbetracht der Spanngliedgeometrie teilweise ungewöhnlich hoher Verbrauch an Verpreßgut war zudem ein Anzeichen für das Vorhandensein größerer Betonfehlstellen. Die auch nach Abschluß der Spanngliedinstandsetzung möglicherweise noch vorhandenen Verbindungen unverpreßter Spannglieder zur Außenatmosphäre sollten durch die Applikation eines Oberflächenschutzsystems auf der gesamten Wehrrägeraußenfläche zumindest unterbrochen werden.

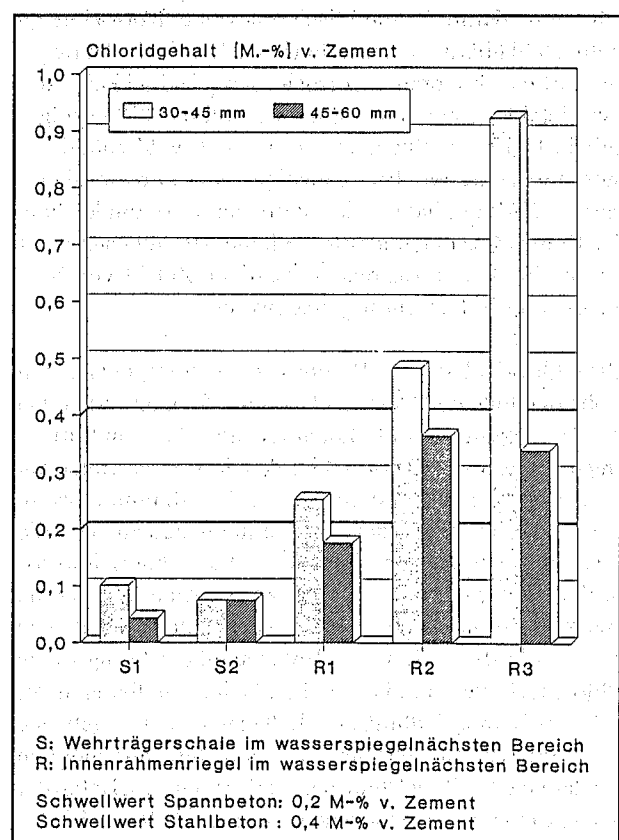
Bild 6: Chloridgehalt des Betones an der Wehrträgerunterseite

Bei entsprechenden Untersuchungen wurden die höchsten Chloridgehalte an Betonproben aus den Unterseiten und den Seitenflächen der Innenrahmen im wasserspiegelnächsten Bereich ermittelt (Bild 6). Erstaunlich war die Diskrepanz zu Proben aus dem unteren Scheitelpunkt der unmittelbar benachbarten, vergleichbaren Belastungen unterliegenden Wehrträgerschale. Hier müssen heute nicht mehr eindeutig nachvollziehbare Einflüsse aus der Bauzeit, wie die Verwendung verschiedener Schalungsmaterialien, unterschiedliche Nachbehandlungsintensitäten

Die Chloridgehalte des Betones der Wehrträgerschale in Höhe der äußeren Betonstahllage mit Maximalwerten von 0,1 M-% konnten mit Sicherheit als völlig unkritisch eingestuft werden. Da die Chlorideindringgeschwindigkeit nicht konstant ist, sondern mit der Zeit abnimmt, waren hier bei gleichbleibenden Randbedingungen auch für die Restnutzungsdauer des Bauwerkes keine korrosionskritischen Chloridanreicherungen zu erwarten. Anders die unteren Innenrahmenbereiche: Lokale Chloridgehalte von über 0,9 M-% in Höhe der Betonstahlbewehrung sowie Chloridgehalte von bis zu 0,4 M-% im Randbereich der äußeren Spanngliedhüllrohre ließen unter den gegebenen Verhältnissen Bewehrungskorrosion durchaus möglich erscheinen. Weitere Chloridanreicherungen im Beton der unteren Innenrahmenbereiche mußten zukünftig auf jeden Fall verhindert werden.
