Schleusen, Wehre, Schiffshebewerke (1.3)

Machbarkeitsstudie zur Sanierung der Schleuse Bamberg bei laufendem Schleusenbetrieb

Bundesanstalt für Wasserbau, Karlsruhe

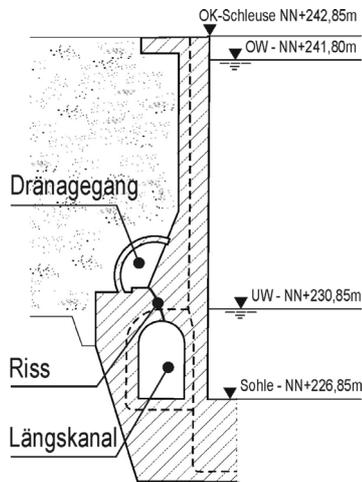
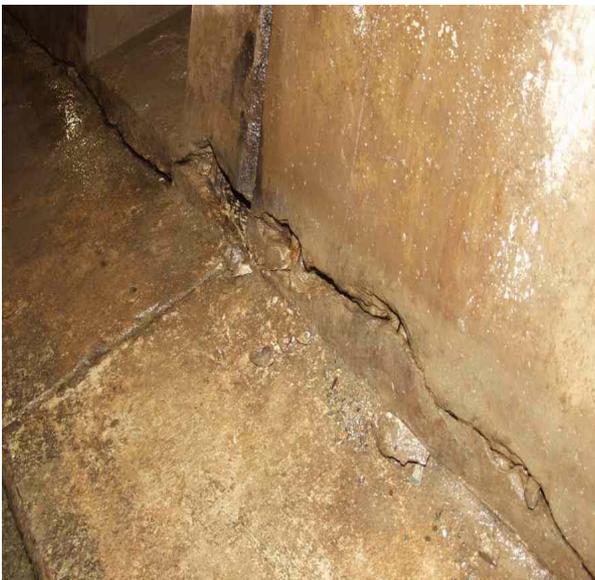
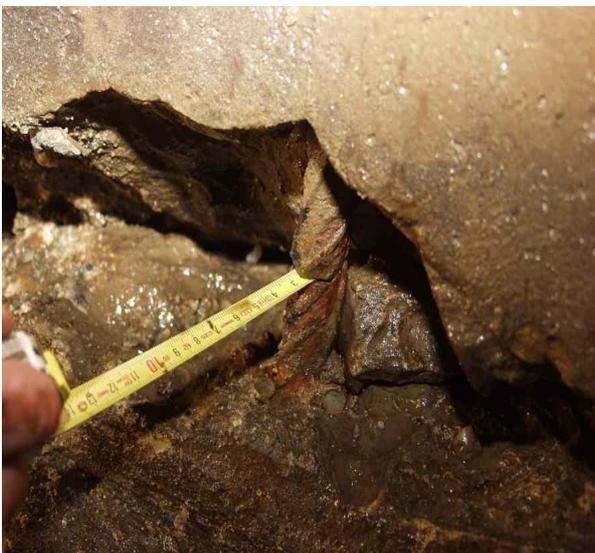
Im März 2004 wurde seitens des WSA Nürnberg auf Rissbildungen an der Kammerwand der Schleuse Bamberg hingewiesen. Bei dem beobachteten Schaden handelte es sich um eine ausgeprägte Längsrissbildung im Bereich des Drainageganges in der östlichen Kammerwand. Der nach unten verlaufende Riss setzt sich bis in den Längskanal fort und war bei Oberwasserstand in der Schleusenammer extrem wasserführend. Das punktuelle Freilegen der äußeren vertikalen Biegezugbewehrung ergab, dass mehrere Bewehrungsstäbe vollständig durchgerissen waren. In den folgenden Abbildungen und Fotos (Bild 2) sind die Lage des Risses im Kammerquerschnitt (oben), eine Ansicht des Risses (mitte) und eines durchgerissenen Bewehrungsstabes (unten) dargestellt.

Die BAW wurde mit der Untersuchung der Schadensursache beauftragt. Auf der Grundlage der durchgeführten Materialuntersuchungen des Bewehrungsstahls und umfangreicher statischer Berechnungen ergibt sich folgendes Schadensszenario: Durch die äußere Belastung (Erd- und Wasserdruck) entsteht ein Trennriss, der sich vom Drainagegang nach unten bis in den Längslauf erstreckt. Dieser Riss bewirkt zunächst keine Abminderung der Standsicherheit. Die Rissbreite ist jedoch relativ groß, da nur wenig Bewehrung vorhanden ist. Durch den Riss strömt in Abhängigkeit vom Schleusenfüllstand Wasser bzw. Luft. Damit sind sehr günstige Korrosionsbedingungen gegeben. Die Korrosion führt zu Materialabtrag und Korrosionsnarben an der Stahloberfläche, was lokal zu zyklisch veränderlichen Spannungsspitzen führt. Dadurch entstehen Spannungsschwingbreiten, die größer als die mittleren Werte aus den statischen Berechnungen sind und letztendlich zum Ermüdungsbruch im Stahl führen. Durch diesen Sachverhalt wurde das Ergebnis der Stahluntersuchung mit Schwingungsrisskorrosion als Schadensursache bestätigt.

Bild 2: Schadensbild im Kammerquerschnitt (oben), im Dränagegang mit horizontalem Trennriss (mitte) und Detail mit gerissenem Bewehrungsstab (unten)

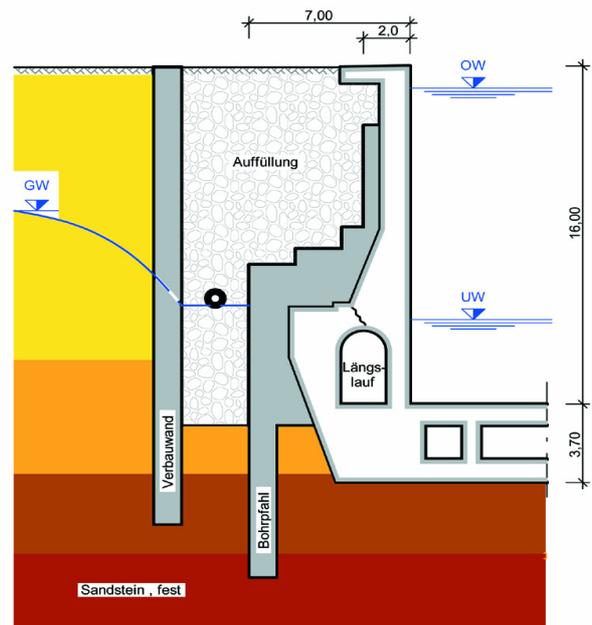
Bild 3: Empfohlene Sanierungsvariante

Die Verstärkung reduziert die Beanspruchung der vorhandenen vertikalen wasserseitigen Wandbewehrung bei Oberwasserstand der Schleuse. Durch die schubfeste Anbindung der neuen Wandkonstruktion an den bestehenden Wandquerschnitt wird die vorhandene vertikale erdseitige Bewehrung entlastet. Die vertikale Zugbewehrung, die in dem neu anbetonierten Wandabschnitt vorgesehen ist, kann ausreichend dimensioniert werden. Die Lage der neuen Drainage neben dem Bauwerk ermöglicht zudem eine massive Rissüberbrückung im Bereich der alten Drainage. Durch die Verbreiterung des erdseitigen Kammerwandstiels wird dessen Steifigkeit erhöht und die Querkraft im kammerseitigen Stiel reduziert. Ebenfalls wird durch die zusätzliche Auflast, auch bei Unterwasserstand der Schleuse, der erdseitige Stiel überdrückt. Die vorhandene, hoch beanspruchte erdseitige Biegezugbewehrung ist für die

Ziel der durchgeführten Machbarkeitsstudie war die Entwicklung einer statisch-konstruktiven und bautechnologisch optimalen Sanierungsvariante, durch die die geschädigte Kammerwand ertüchtigt und der Drainagegang ersetzt werden kann. Die Kammersohle kann unter laufendem Betrieb nicht ertüchtigt werden. Die Verstärkung der Kammerwand ist daher so auszubilden, dass durch die neue Konstruktion keine zusätzlichen Beanspruchungen in der Sohle hervorgerufen werden. Weiter muss die Kammerwand, unabhängig von der Tragfähigkeit der Sohle, standsicher werden. Zur Verstärkung der Kammerwand wurden verschiedene Sanierungsvarianten untersucht und eine massive Verstärkung der vorhandenen Stahlbetonkonstruktion inklusive des erdseitigen Kammerwandstiels gewählt. Dabei sind die Fugen zwischen dem alten und neuen Beton kraftschlüssig auszubilden, so dass die verstärkte Schleusenwand als Monolith wirken kann (Bild 3).

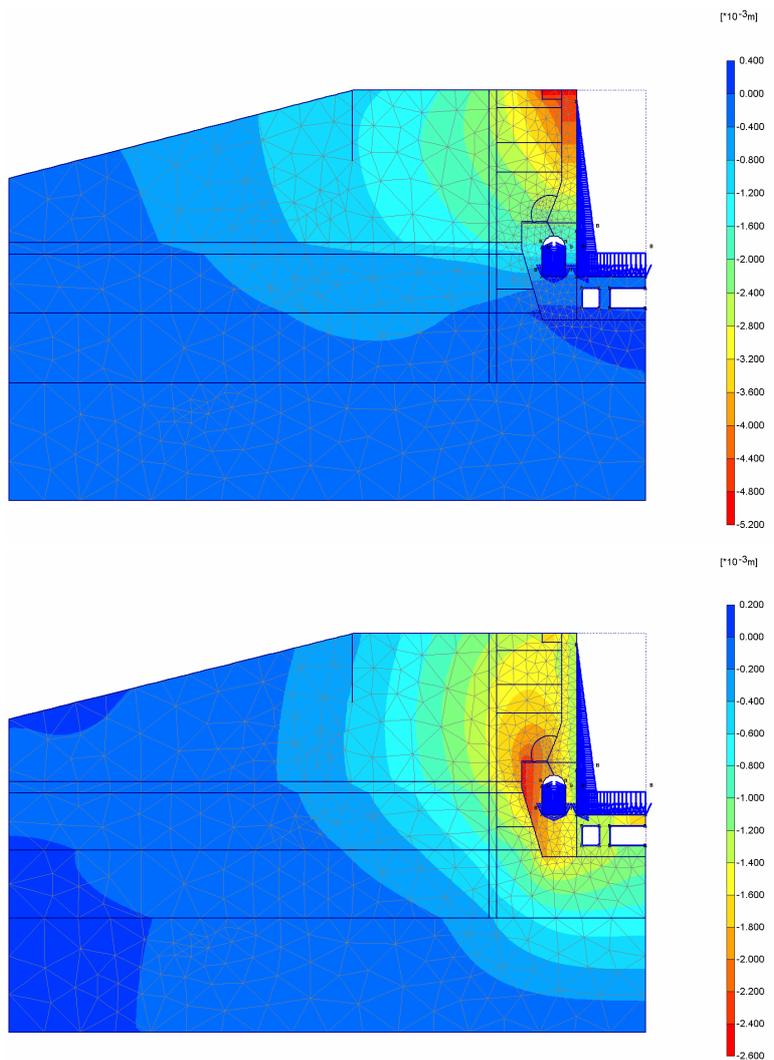
Bild 5: Horizontal- und Vertikalverformungen infolge Schleusenfüllung von Unter- auf Oberwasserniveau

formungen kalibriert. Die berechneten horizontalen Verschiebungen am Wandkopf liegen beim Lastwechsel von Unter- auf Oberwasser bei ca. 5 mm und entsprechen etwa den am Bauwerk gemessenen Verschiebungen von 3 - 5 mm. Die Vertikalverformungen liegen bei ca. 1 - 2 mm und konnten ebenfalls durch Nivellements bestätigt werden. Das Verschiebungsfeld infolge Schleusenfüllung für den Oberwasserstand ist in Bild 5 getrennt für den Horizontal- (oben) und den Vertikalanteil (unten) dargestellt.

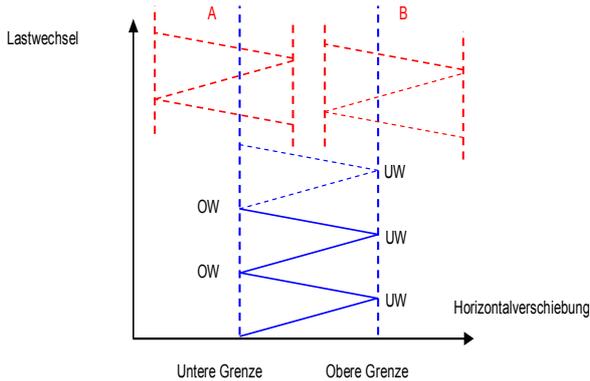
Bild 6: Horizontalverschiebung des Wandkopfes infolge Lastwechsel UW-OW im Ist-Zustand (blau) und mögliche Veränderungen A und B infolge der Herstellung der Baugrube (rot)

der Sanierung nicht über das derzeit vorherrschende Niveau hinaus zu vergrößern. Dazu ist es erforderlich, die Verformungen der Schleuse im jetzigen Zustand, vor Beginn der Sanierung, für den Unterwasser- (UW) und Oberwasserstand (OW) zu ermitteln und die in den einzelnen Bauzuständen auftretenden Verformungen durch Optimierung der Anzahl und Lage sowohl der Anker und deren Vorspannung als auch der Steifen gezielt so zu steuern, dass die Horizontalverformungen der Kammerwand während der Baumaßnahme in der heute vorhandenen Schwankungsbreite bleiben (vgl. Bild 6).

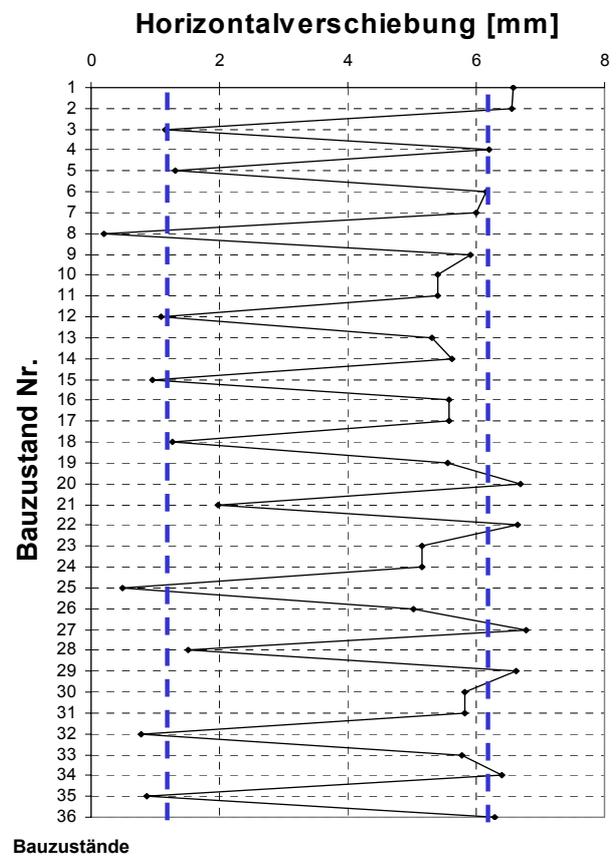
Bild 7: Horizontalverschiebung der Kammerwandkrone in den einzelnen Bauzuständen in [mm]

Die Berechnungen haben gezeigt, dass die Bauwerk-Verbau-Boden-Interaktion während der Sanierung von entscheidender Bedeutung ist. Mit den berechneten Verformungen steht eine Prognose des Systemverhaltens zur Verfügung, die im Rahmen der Bauausführung messtechnisch zu kontrollieren ist. Zur Umsetzung dieser sogenannten Beobachtungsmethode ist die Verformung der Kammerwand und die Entwicklung der Steifenkräfte messtechnisch zu überwachen. Bei eventueller Überschreitung von im Vorfeld festzulegenden Grenzwerten der Bauwerksverformung kann durch Regulierung der Steifenkräfte eingegriffen werden.
