Grundinstandsetzung der Seeschleuse Wilhelmshaven

Dipl.-Ing. Stefan Behrens

Neubauamt für den Ausbau des Mittellandkanals,
Hannover

Schwerpunkt: Instandsetzung der Unterwagenlaufschienen im Schleusendrempel der Seeschleuse

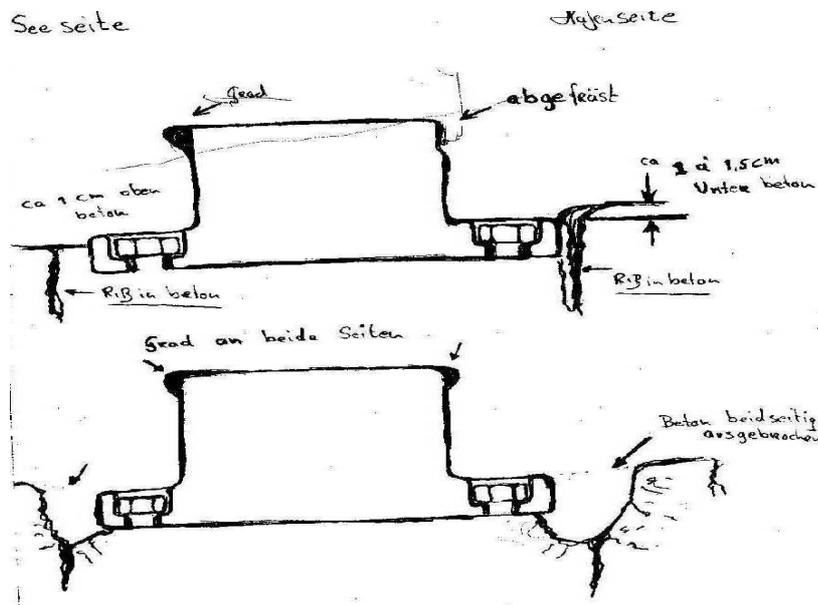
massive Schädigungen an den einbetonierten Verankerungen der Unterwagenlaufschienen festgestellt. Mangels ausreichender Sicht wurden die Schäden ertastet. Die Verankerungen der Schienen lagen in vielen Bereichen frei, waren korrodiert und hatten sich zum Teil schon gelöst.

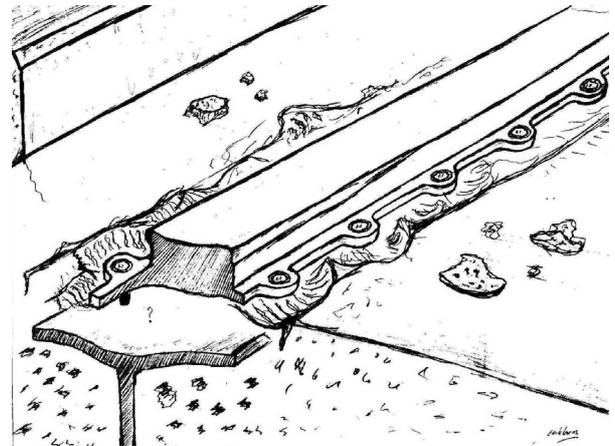
Die Schienen sind somit nicht mehr ausreichend fixiert und damit besteht die Gefahr, dass die Schleusentore während des Öffnungs- oder Schließvorganges stehen bleiben (Unterwagen entgleist) und die Kammer nicht geschlossen werden kann. Da aber alle vier Schleusentore ein Bestandteil des Hochwasserschutzdeiches sind, bedeutet ein nicht mehr zu schließendes Schleusentor, dass die Deichsicherheit nicht mehr gegeben ist. Des Weiteren gilt es, den Totalausfall der Schleuse zu vermeiden.

Bild 3: Darstellung der Schäden an den Unterwagenlaufschienen (Taucherzeichnung)

Die Instandsetzungsarbeiten an den Unterwagenlaufschienen selbst sind weniger spektakulär. Die vorhandenen Schienen werden aus dem Zweitbeton heraus gebrochen und entsorgt. Neue Schienen werden angefertigt und auf der vorhandenen Verankerung befestigt. Die neuen Schienen bestehen im Gegensatz zu den alten aus zwei Schienenelementen, der Grund- und der Laufschiene. Anschließend werden die Schienen mit Vergussmörtel vergossen und die Instandsetzung ist abgeschlossen.

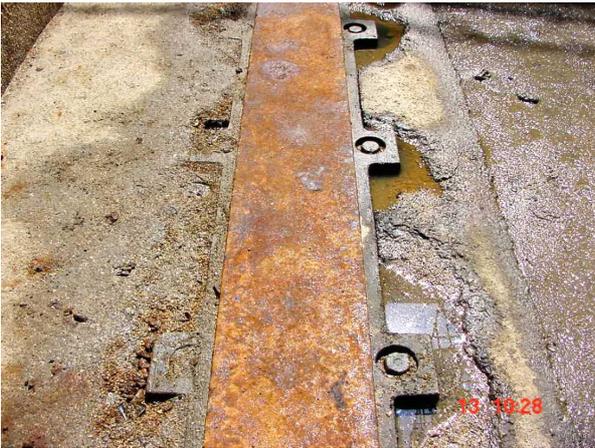
Die tatsächlich vorgefundenen Schäden bei den drei bisher vorgenommenen Instandsetzungen in 2003, 2004 und 2005 stimmten mit dem ertasteten Schäden der Taucher überein.

Bild 8: Schadenfeststellung;
o.: Betonausbrüche und korrodierte Schienenverankerungen;
u.: Versatz an vielen Schienenstößen

Nach dem Einbau der Laufschiene wird die Schienenkonstruktion noch einmal vermessen und ausgerichtet. Der verbliebene Hohlraum zwischen Erstbeton und Grundschiene wird bis zur Oberkante der Befestigungslaschen an den Grundschiene mit schwindfreiem Vergussmörtel mit einer Druckfestigkeit von mindestens 90 N/mm^2 vergossen. Damit wird die Grundschiene mit

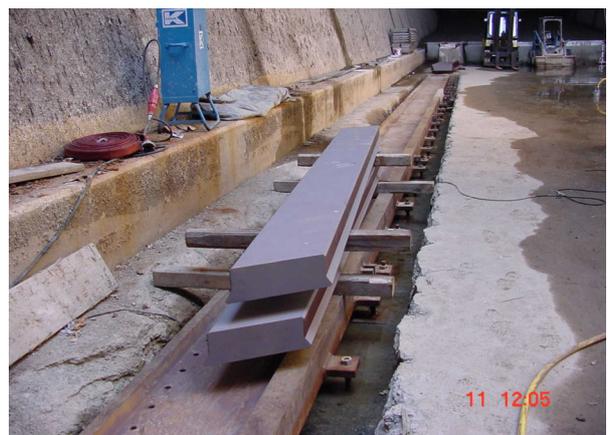
Bild 10: Eingebaute Grundschiene mit nicht eingebauten, Laufschiene

Auf der Oberseite der Grundschiene befindet sich eine Nut, in die die Laufschiene eingelegt wird und mit einer Klemmleiste mit Sechskantschrauben festgeklemmt wird.

Die Laufschiene besteht aus dem Sonderstahl 42 Cr Mo 4 und ist 394 mm breit und 150 mm dick. Die Laufschiene-stöße sind nicht rechtwinklig, sondern im Winkel von 120° ausgeführt. Damit wird ein widerstandsfreieres Überrollen der Stöße durch die Unterwagenlaufräder geschaffen und zukünftige Schädigungen (Absatzbildung an den Schienenstößen) weitestgehend vermieden.

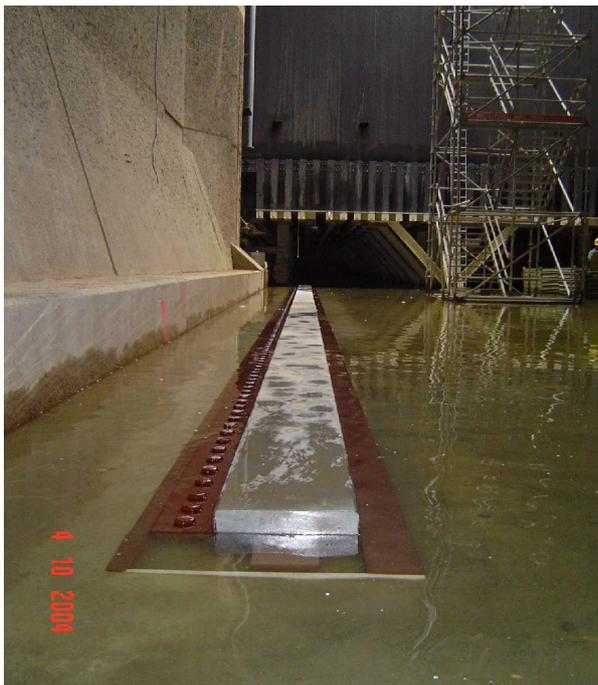
Bild 11: Eingebaute Unterwagenlaufschiene im Bereich der Torkammer; im Hintergrund der Drempeltunnel mit aufgehendem Torkammerverschluss und das Treppengerüst

Abschließend werden die Schrauben in der Grundschienenbefestigung nach dem Aushärten des Mörtels mit 300 Nm nachgespannt und das Betonieren bis zur Höhenkote NN -14,300 m (ca. OK Grundschiene) mit dem gleichen hochfesten Vergussmörtel fortgesetzt. Die Instandsetzung der Unterwagenlaufschienen ist damit abgeschlossen.
