### Grundinstandsetzung von Schleusen am Dortmund-Ems-Kanal unter Aufrechterhaltung des Schiffsverkehrs

Wasser- und Schifffahrtsamt Bremen

### 3. Die Maßnahmen zur Grundinstandsetzung

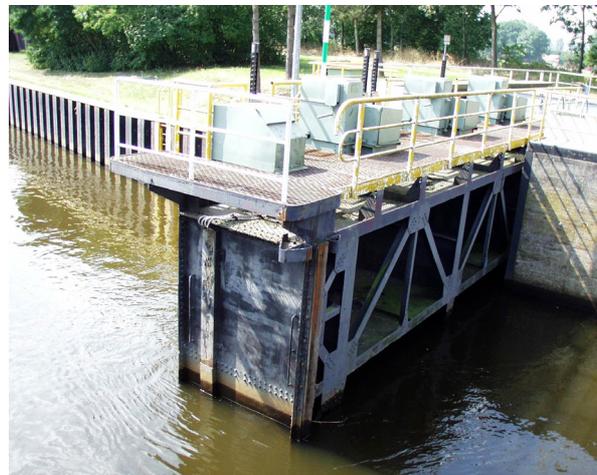
**Bild 9:** Typischer Verschluss als Schiebetor mit Rollschützen

- die Rollschütze sind schwingungsanfällig, dadurch entstehen Schäden an den Dichtungen
- die Dauerfestigkeit der geschweißten Torkonstruktion ist nicht gegeben
- der Torunterwagen weist hohen Verschleiß an den Lagern auf und kann nur mit Hilfe einer Trockenlegung ausgetauscht werden

- Der Teileinstau im Tor während der Füllung führt zu wechselnden Druckverhältnissen auf der unterstromigen Seite des Schützes. Dies wird dadurch zu Schwingungen angefacht.
- Die Energieumwandlung insbesondere bei der Schleuse Varloh (Fallhöhe = 3,67 m) ist nicht ausreichend wirksam (siehe Bild 10). Dadurch entstehen höhere Trossenkräfte auf die Fahrzeuge.

Ausgehend von Ausfuhrungsbeispielen mit Segmentverschlussen in Toren von Schleusen am Neckar wurden Segmentverschlusse in den Toren vorgesehen. Statt drei Rollschutzen werden in den neuen Toren vier Zugsegmente angeordnet. Diese werden ber Elektrohubzylinder angetrieben. Segmentverschlusse sind schwingungsunempfindlich und fur den Einbau in Stemm- oder Schiebetore geeignet.

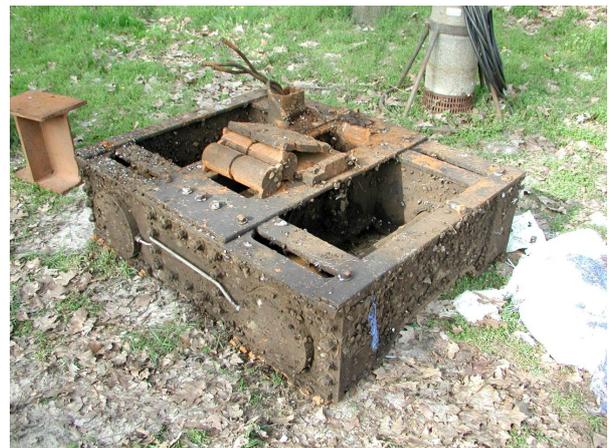
**Bild 12:** Ausgebauter Torunterwagen

Wahrend der Toroberwagen den Antrieb des Tores bernimmt und stets ber Wasser gut gewartet werden kann, ist der Torunterwagen hohen Beanspruchungen ausgesetzt. Er befindet sich standig unter Wasser und durchfahrt Ablagerungen aus Schlamm und Eintreibungen im Bereich der Schienen. Dies fuhrte zu erheblichem Verschlei und war Grundveranlassung fur auerplanmaige Trockenlegungen. Hier zeigte sich folgendes Schadensbild am Torunterwagen:

- Verschlei aller Lager bis zur volligen Zerstorung
- Ausbruche aus den Laufrollen

- Immer unter Wasser
- Hohe Auflasten, dauernd hohe Raddrücke
- Bereich der Laufschielen mit Eintreibungen
- Unebenheiten in den Laufschielen führen zu zusätzlichen Zwängungen bzw. Kantenpressungen in den Lagern, die dabei nacheinander verschleifen
- Laufschielen vermutlich zu weich und nicht ausreichend eben

1. Biegeweiche Ausführung des Grundrahmens; dadurch verringern sich die Zwängungen und die Lagerdrücke, weil der Unterwagen sich besser an die Schienen andrückt
2. Verwendung hochwertigerer Materialien für die Lager
3. Einbau steiferer Schienen mit geringer Einbautoleranz

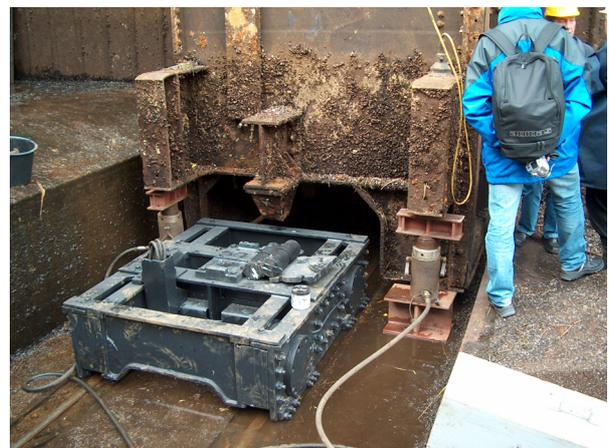
**Bild 13:** Instand gesetzter Torunterwagen

Bisher war alle 4 Jahre der Austausch eines Torunterwagens gegen einen grundinstandgesetzten Wagen erforderlich. Da sowohl Bauart und Einwirkung auf den Unterwagen blieben, war ohne grundsatzliche anderung des Konstruktionsprinzips keine Verbesserung der Schadensanfalligkeit in Sicht.

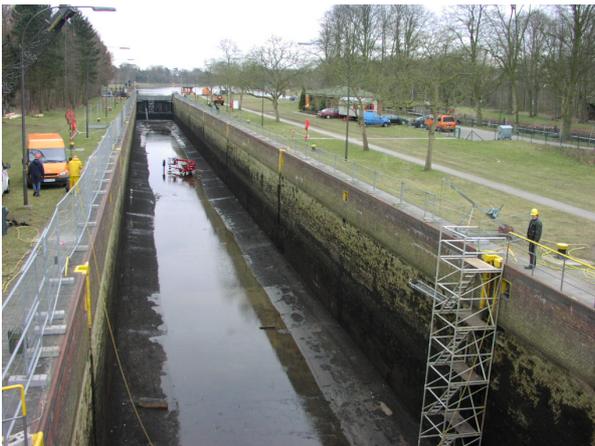
**Bild 15:** Schleuse Hüntel, trocken gelegt

Die Schleuse Hüntel weicht in ihren Abmessungen und ihrer Konstruktion von den vier besprochenen Spundwandschleusen ab. Sie besteht aus einer massiven Kammer aus Stampfbeton mit einer Verklinkerung zur Kammerseite. Die Tore sind als Stemmtore ausgeführt. Füllung und Entleerung erfolgen über Torumläufe in den Häuptern. Diese Schleuse ist 1928 erbaut worden und befindet sich trotz des hohen Bauwerksalters von ca. 80 Jahren in guter Verfassung. Im Bereich der Kammern wird die Ausrüstung (Poller, Leitern) erneuert. Das Klinkermauerwerk ist durch die ein- und ausfahrenden Schiffe in kennzeichnender Wasserspiegellage abgenutzt worden und wird ausgebessert.

Im Bereich des Stahlwasserbaus werden die Stemmtore durch neue ersetzt. In den Stemmtoren sollen die baugleichen Zugsegmente wie bei den Schiebetoren eingebaut werden. Diese werden ebenfalls über Elektrohülsen angetrieben. Das Untertor wird auch hier mit einem Stoßschutz gegen Anfahrung geschützt.
