Fallstudien zur Kolkbildung

Scour Case Studies

GEORGE W. ANNANDALE, ENGINEERING & HYDROSYSTEMS, HIGHLANDS RANCH, COLORADO, USA
BRUCE MELVILLE, ASSOCIATE PROFESSOR, CIVIL AND RESOURCE ENGINEERING, UNIVERSITY OF AUCKLAND, NEW ZEALAND
YEE-MENG CHIEW, ASSOCIATE PROFESSOR, SCHOOL OF CIVIL AND STRUCTURAL ENGINEERING, NANYANG TECHNOLOGICAL UNIVERSITY, SINGAPORE, SINGAPORE

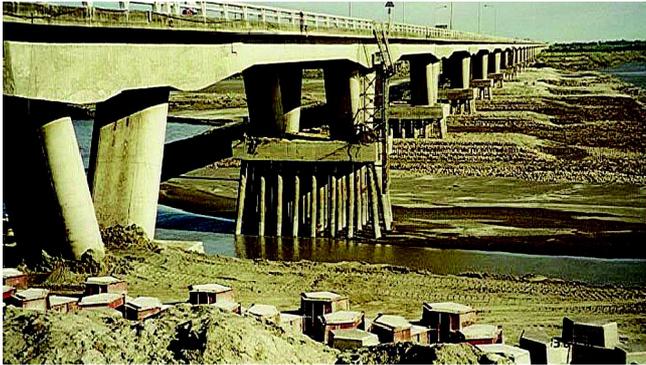
Degradation is the general lowering of bed levels over a significant length of the river channel and typically over relatively long time periods, contrasting the kind of scour that often occurs over shorter reaches during individual floods. Degradation can proceed in upstream and/or downstream directions. There are various causes of degradation, including the lowering of a downstream control; gravel and sand extraction from a riverbed or floodplain, and reduction in sediment transport as the result of sediment deposition behind dams. Degradation at a bridge in Taiwan caused by gravel extraction from the river is illustrated in Figure 1.

Figure 1: The impact of river degradation at a bridge in Taiwan resulting from gravel mining

Kies- oder Sandentnahme aus dem Flussbett oder aus dem Vorland und die Verringerung des Sedimenttransportes als Ergebnis einer Sedimentablagerung oberhalb von Talsperren. Bild 1 zeigt die Sohlrosion eines Flusses in Taiwan infolge von Kiesentnahme.

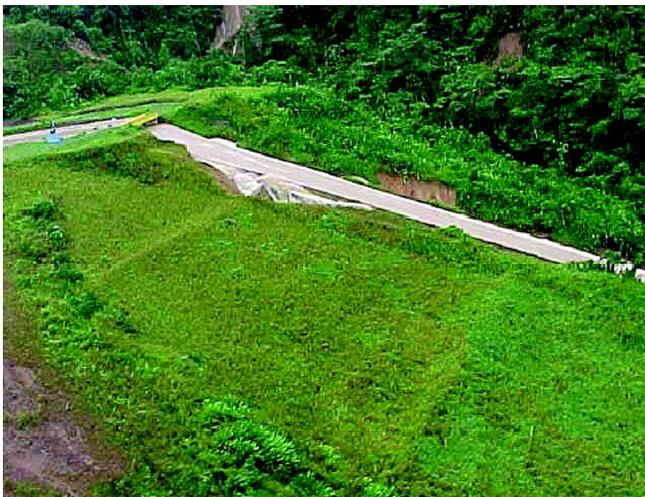
Figure 2: Lined spillway channel failure commences (Source: Hidroven)

Failure of lined and unlined spillways often occurs because of head-cutting. An example of the failure of a lined spillway is shown in Figures 2, 3 and 4. Overtopping of this spillway channel caused scour of the earth supporting it, which was followed by failure of the concrete channel. Once the concrete lined channel failed, erosion by head-cutting occurred, eventually completely removing the spillway.

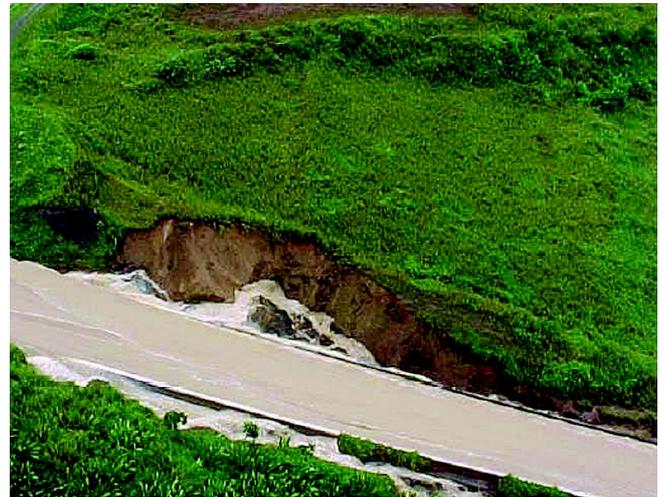
Figure 3: Close up view of principal failure area (Source: Hidroven)

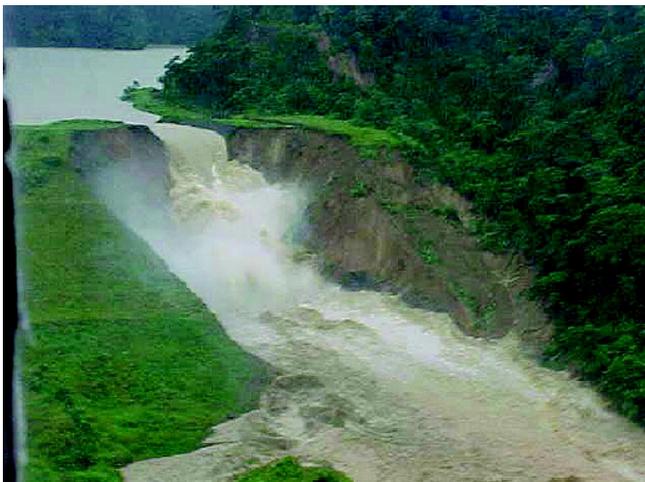
Figure 4: Advanced level of failure, showing headcutting mechanism (Source: Hidroven)

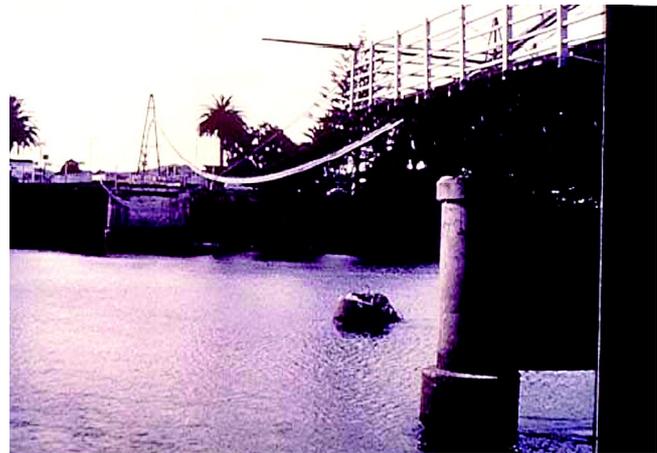
Figure 6 shows the damaged bridge. The piers comprised a barbell-shaped concrete slab supported on twin 1.8 to 2.1 m diameter concrete cylinders. The cylinders extended about 6 m below the original bed levels, and were founded on clusters of five octagonal concrete piles. The piles were 0.35 m diameter. The piles for Piers D and E extended to about 16 m below mean sea level, while the piles for Piers F to H extended to about 22 m below mean sea level, as shown.

Due to the high flood level and the short bridge spans, the large volume of debris being carried by the river could not pass the bridge. The debris formed an extensive raft against the piers and bridge superstructure, as shown in Figure 7. It is postulated that the raft diverted the flow towards the riverbed, thereby increasing scour

Figure 6: The damaged Wairoa River Road Bridge, flow from left to right, after Melville and Coleman (2000)

around the foundations. The failure of the bridge can be attributed to this scour, as well as the loads due to the debris raft.

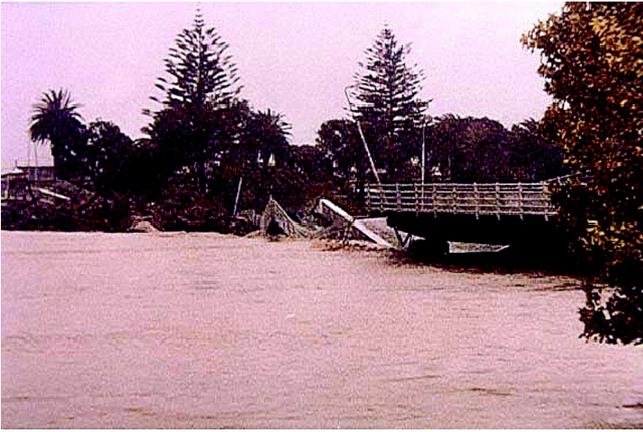
Figure 7: The bridge failure, flow from left to right, after Melville and Coleman (2000)

Six spans of the bridge collapsed, with Pier D being swept downstream. Piers E to H, which were also damaged, were separated from the respective cylinders. Four of the dislodged spans were not located. The bridge failure severed the roadway link, along with all services carried by the bridge.

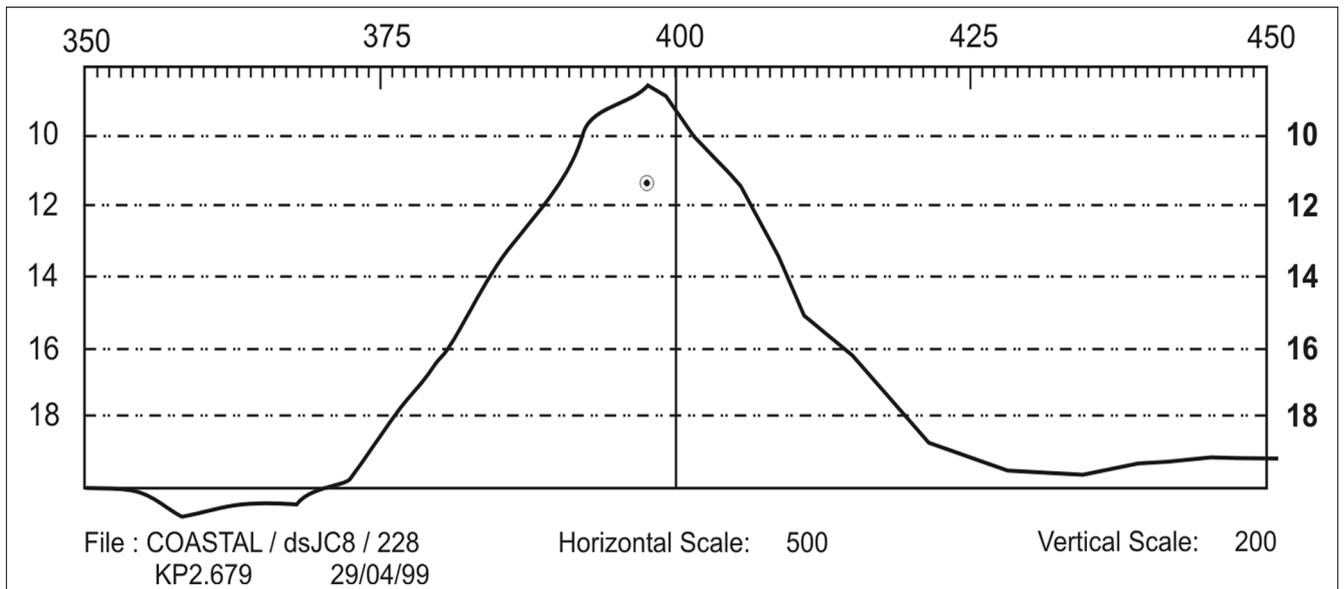
In order to protect the buried pipeline against scouring, the designer decided to place a layer of rock over the pipeline. This rock layer forms a rigid boundary on the erodible seabed. Introduction of a hard layer on top of the movable seabed had unintended consequences, causing significant damage to the pipeline.

Not long after the measurement of these data in Figures 8 and 9, the portion of the pipeline in the vicinity of the two sections above was ruptured. The cause of the failure was attributed to vortex-induced vibration, a phenomenon that can only occur when tunnel scour beneath a pipeline has taken place.

Figure 8: Formation of two scour holes around the buried pipelines

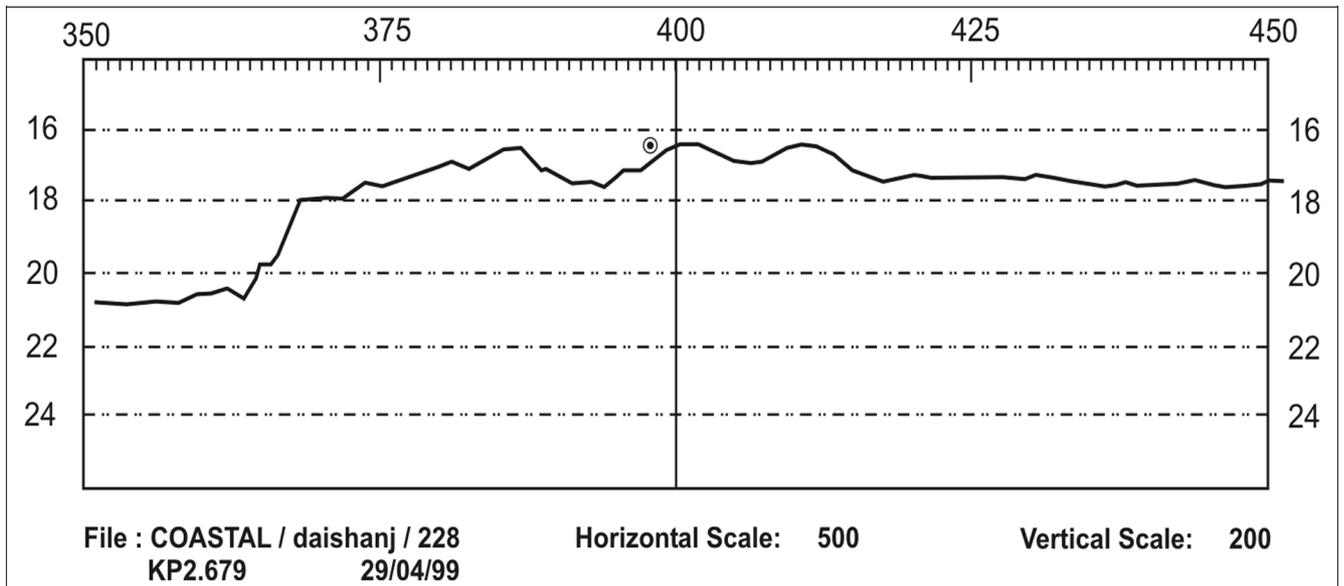
Figure 9 shows another section of the pipeline (not far from that in Figure 8) where the two large scour holes are no longer present. Instead the pipeline is completely exposed and the rock layer appears to have been washed away too. When subjected to the hydrodynamic forces caused by both wave and current, tunnel scour (Chiew 1990, 1991) can form beneath the pipeline in Figure 9. When this occurs, spanning may develop causing the pipeline to vibrate. This would seriously undermine the integrity of the pipeline, for example, it may cause spalling of the concrete over the pipeline. It is anticipated that the large scour holes in Figure 8 is a prelude to the pipeline exposure shown in Figure 9.

Figure 9: Exposure of buried pipeline

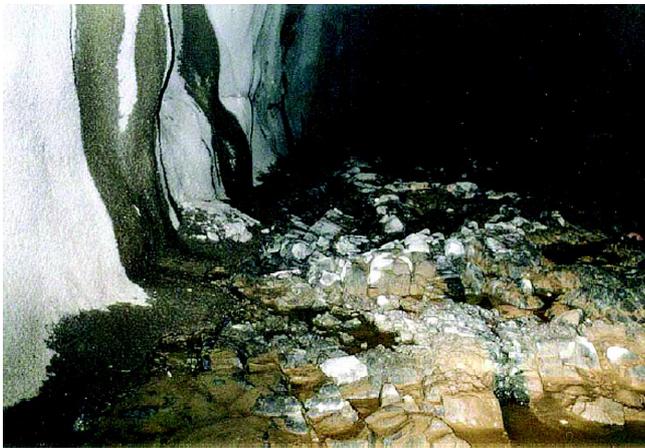
During the course of construction floods occurred that substantially filled the tunnels with water, up to 3,500 m³/s, which is equivalent to approximately the 10-year flood. Observations after the floods confirmed the recommendations. No significant scour of the tunnel floors was observed, with the tunnels remaining intact to perform their function. Figure 10 shows the inside of the tunnel and its exit during flooding, and its floor after the floods respectively. Figure 11 shows the floor of the tunnel after the flood event, remaining essentially intact.

Figure 11: Unlined rock floor of tunnel after flood, remaining essentially intact
