# Technisch-biologische Ufersicherung in Ästuaren

## Maßnahmensammlung im Tidebereich

Stand: 30.04.2026

Version: 4

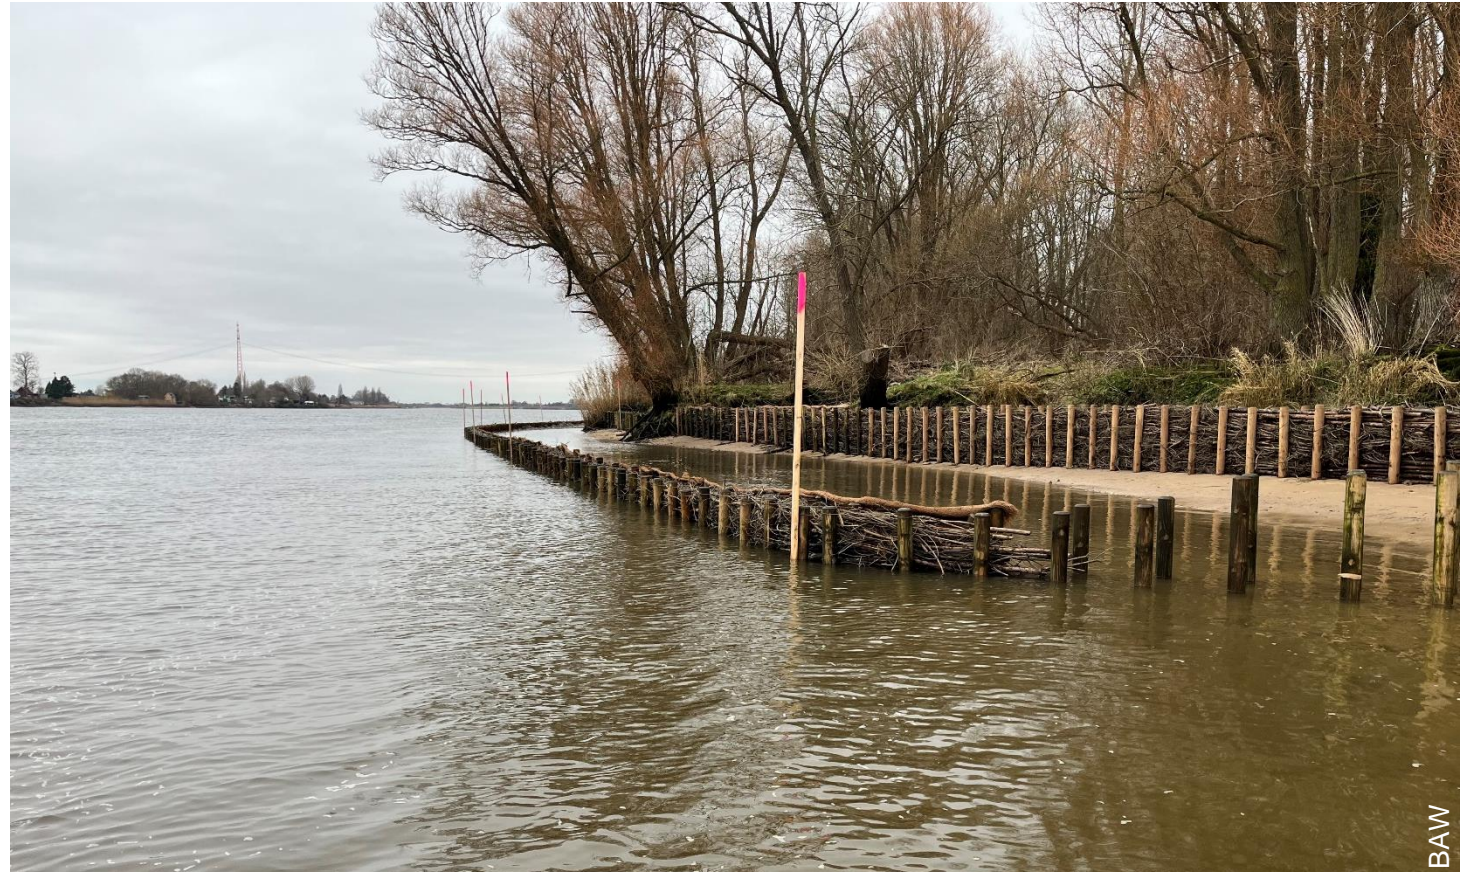
Maßnahme während des Baus im Dezember 2025. Der Bereich zwischen den Buschkisten wurde noch nicht verfüllt und die Abschlüsse noch nicht fertiggestellt.

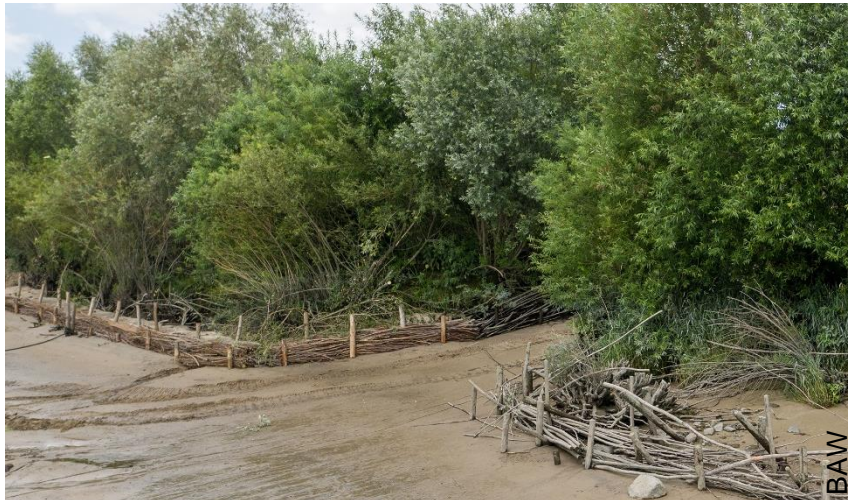
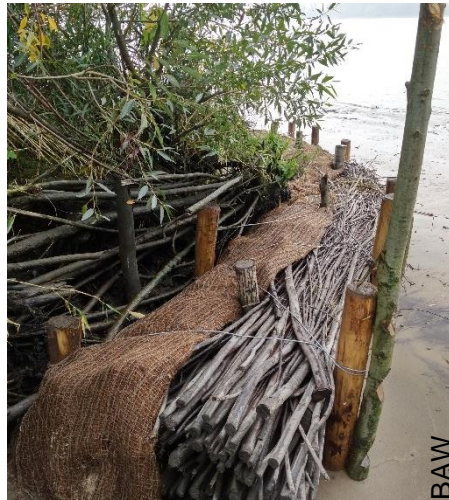
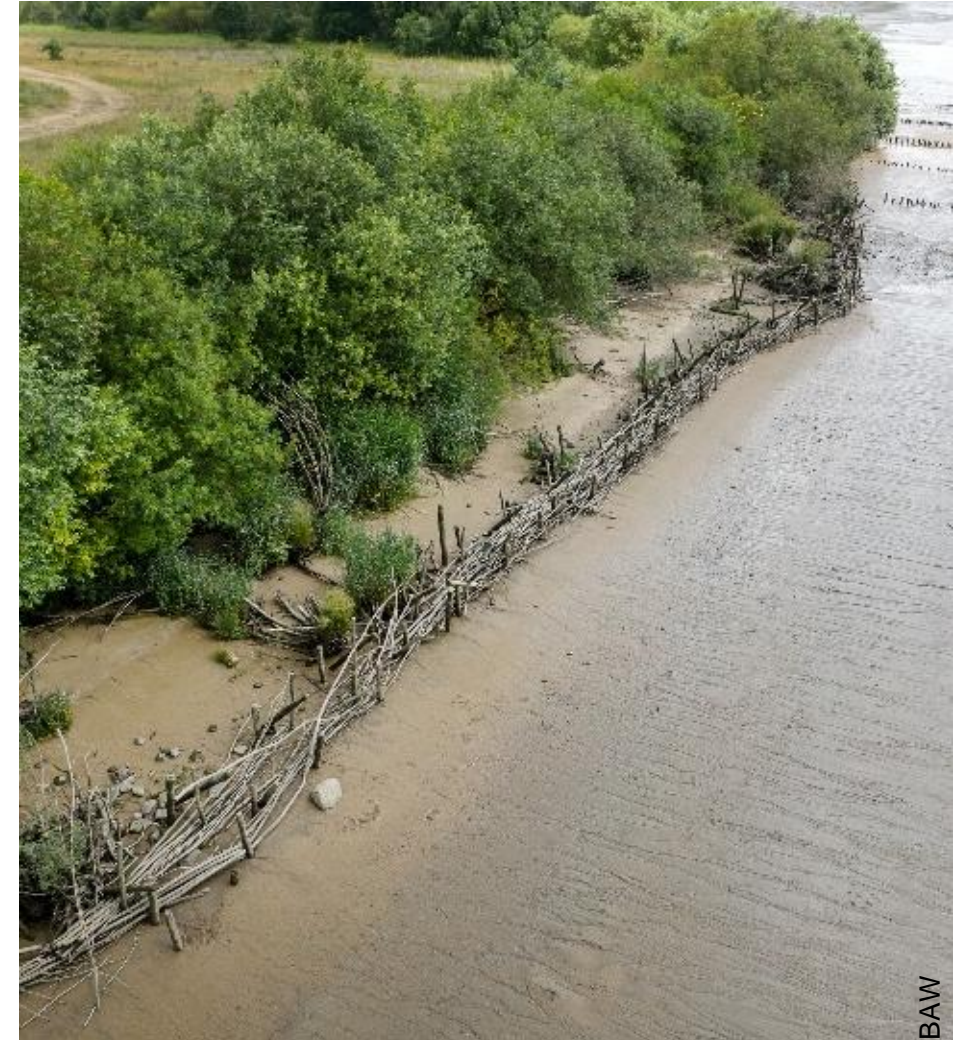
- **Km 6,700-6,900** Hahnöfer Nebenelbe
- **Ausführungszeit:** 2015/2016
- **Ansprechpartner:** WSA Elbe-Nordsee: abz-wedel@wsv.bund.de
- **Bauweise:** Weidenspreitlage mit einer Fußsicherung aus Faschinenwalzen und Filter aus doppellagiger Kokosfasermatte zur Sicherung von Uferabbrüchen infolge einer Sturmflut
- **Entwicklung:** Die Weidenspreitlage ist erfolgreich ausgetrieben und die Maßnahme erfüllt ihre Sicherungsfunktion. Infolge von aufeinander folgenden Stürmen kam es in 2021 zu Schäden, die mittels Unterstützungspflanzungen von Weidenstecklingen und einer Erneuerung der Fußsicherung behoben werden konnten. Der Zustand ist seit dem stabil.

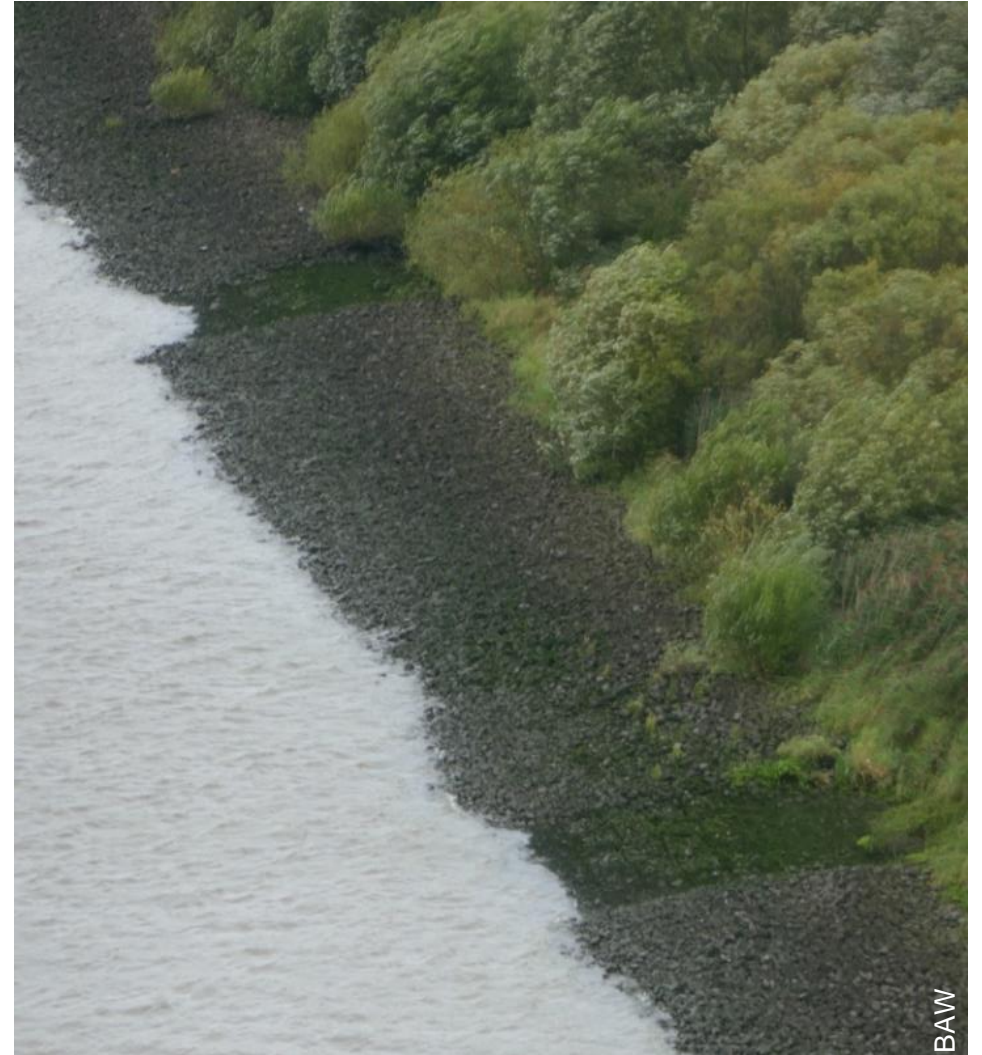
Beginnende Auflösung der Gitter (01/2026).

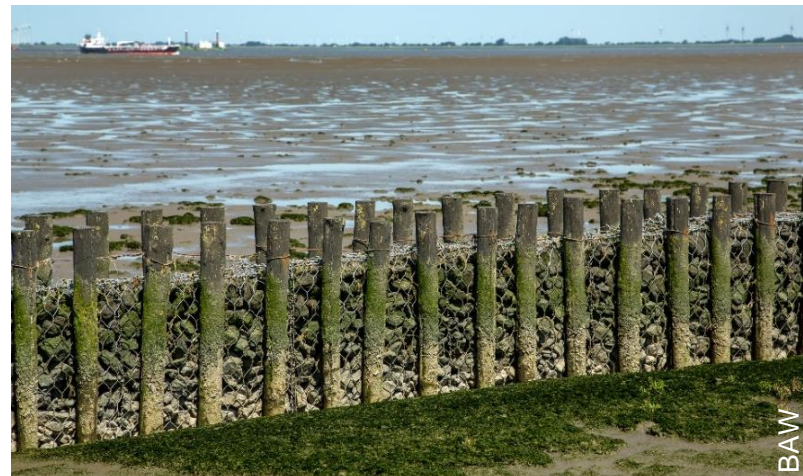
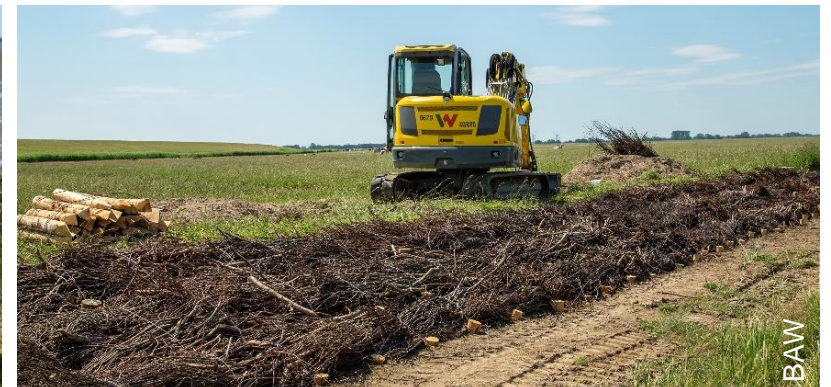
- **Entwicklung:** Das Bauwerk erfüllt seinen Zweck. Der Bereich ist verschlickt und Vegetation hat sich etabliert. Bei Bedarf werden die Auslaufbereiche mit Faschinen erhöht, abgängige Pfähle ersetzt und Steine nachgepackt. Aufgrund von Hochwasser und Wellenschlag kam es im Winterhalbjahr 2019/2020 zu Schäden und Landverlust an der ehemaligen Abbruchkante. Um dem entgegenzuwirken wurde die Abbruchkante mit einer Faschinenmatte gesichert. Arbeitsbeginn war in 2020 und die Arbeiten wurden in 2021 abgeschlossen.

Sicherung der Abbruchkante mit Faschinenmatten in 2020.
