# Technisch – biologische Ufersicherung auf der Elbinsel Hanskalbsand

Wasserstraßen- und Schifffahrts-  
amt Hamburg

**Datum:** 09.2018

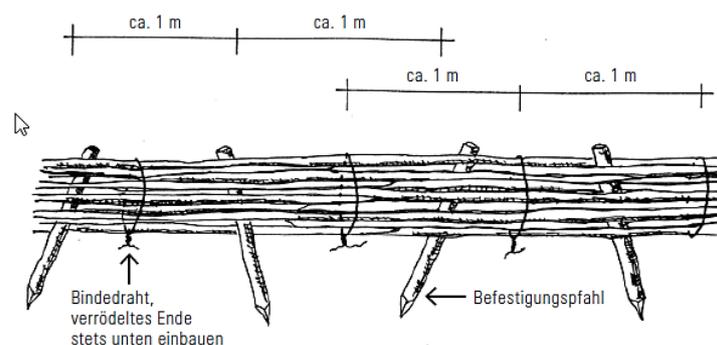
Abbildung 1: Binden einer Faschine (Jany und Geitz 2013: 5)

Bei Faschinen handelt es sich um aus lebenden Ruten (z.B. lebende Weidenfaschinen) oder aus toten, nicht austriebsfähigen Gehölzen (Totfaschine) zusammengebundene Astbündel. Mangels austriebsfähigem Material kann eine Lebendfaschine ein Totholzanteil von bis zu 70 % aufweisen. Die Astbündel werden in Meterabständen durch Draht gebunden. Nach Jany und Geitz 2013 beträgt der Durchmesser einer Faschine 0,2 – 0,4 m und weist eine Länge zwischen 2 und 6 Meter auf (Jany und Geitz 2013: 4-5). Diese Werte können jedoch in der Literatur abweichen.

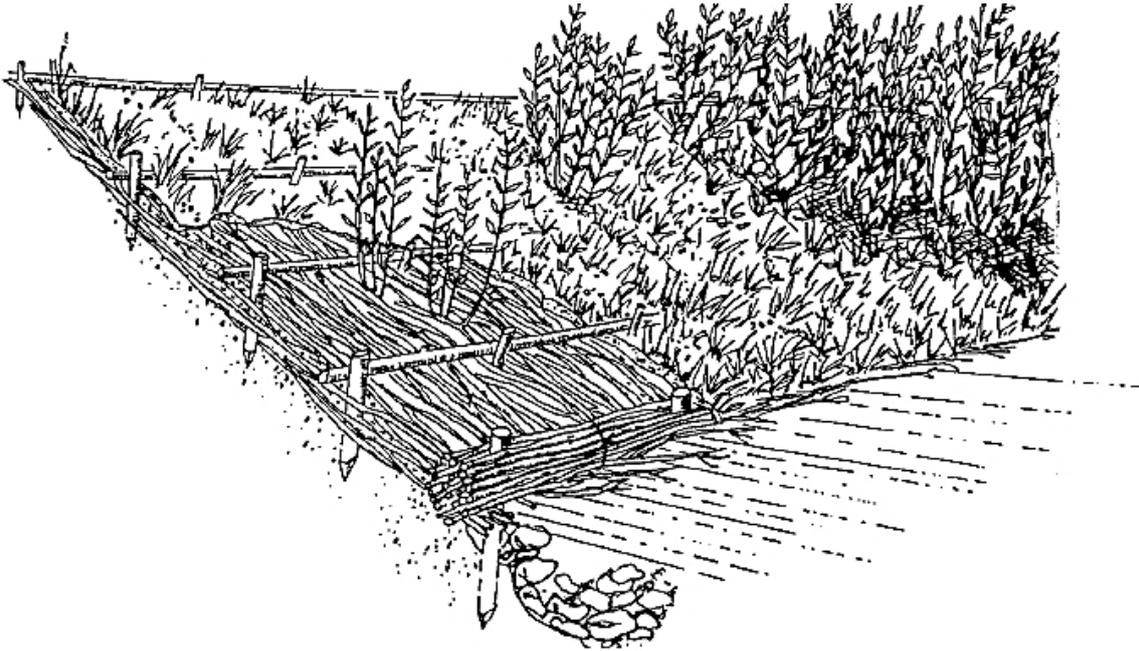
**Abbildung 2:** Lebende Weidenspreitlage mit Querstangen und Fußsicherung (Jany und Geitz 2013: 6)

Eine Spreitlage ist eine erosionsmindernde Deckbauweise, bei der lebende (z.B. aus Weiden) oder tote Ruten oder Äste auf die Oberfläche gelegt und befestigt werden. Dabei handelt es sich nach Jany und Geitz 2013 um möglichst lange, ausschlagsfähige, etwa 2-5 jährige Ruten, von denen je nach Stärke 10-30 Ruten für einen laufender Meter benötigt werden. Lebende Weidenspreitlagen können einen Totholzanteil von bis zu 50 % aufweisen (Jany und Geitz 2013: 6).

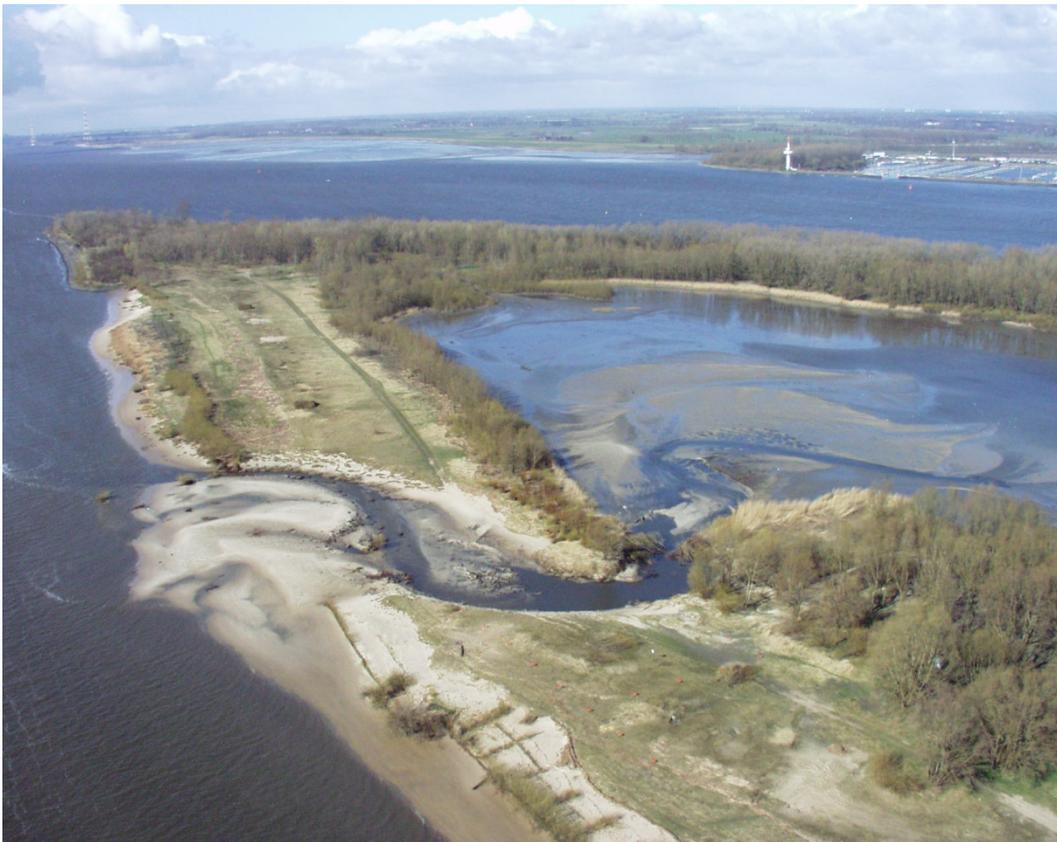
**Abbildung 3:** Luftbildaufnahme des auf der Insel Hanskalbsand gebildeten Priels

Infolge der Aufspülungen auf Hanskalbsand wurde ein Binnensee, der über eine künstlich angelegte Rinne mit Anschluss an die Hahnöfer Nebelbe durch die Tide beeinflusst wird, angelegt. Ein Hochwasserereignis im Jahr 2000 führte zu einem nebenfahrwasserseitigen Uferdurchbruch. Es besteht die Annahme, dass die Wassermassen die Uferbereiche des auf der Insel gelegenen Binnensees aufweichten und sich ein Priel mit direkter Anbindung zur Hahnöfer Nebelbe bildete. Eine Verfüllung des entstandenen Priels scheiterte im Jahr 2002, nachdem sich dieser infolge eines Sturms erneut herausbildete. Nachdem eine zunehmende Aufweitung des Priels zu beobachten war, bestand Handlungsbedarf (vgl. Abb. 3).

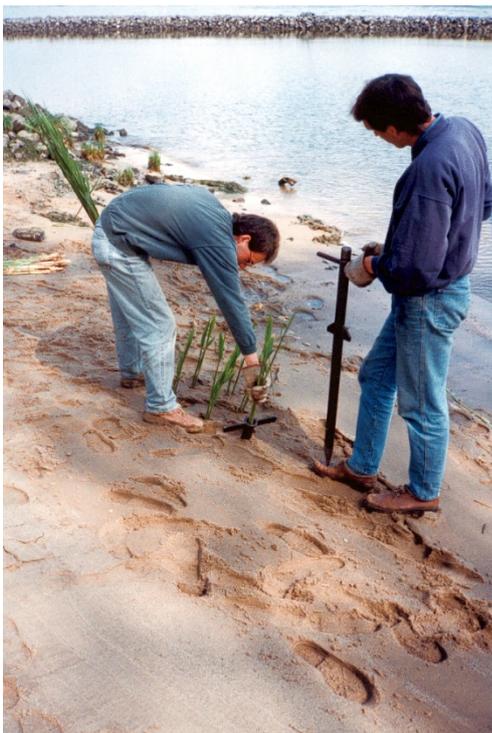
**Abbildung 4:** Verpflanzung von Schilf Anfang der 90er Jahre

Während die Gehölzpflegearbeiten auf Grund gesetzlicher Bestimmungen (u.a. Vogelschutz) nur im Zeitraum vom 1. Oktober bis 28. Februar des Folgejahres durchgeführt werden können und Deckwerksarbeiten überwiegend Ende April beginnen, besteht ein Zeitfenster von wenigen Monaten, um entsprechende Feldversuche durchzuführen. Als lebender Baustoff für die technisch-biologische Ufersicherung wurde das aus der jährlichen Gehölzpflege anfallende Weidenschnittgut verwendet. Bereits Anfang der 90er Jahre wurden durch den Außenbezirk in Wedel erste Feldversuche zur technisch-biologischen Ufersicherung, u.a. mit Schilfsoden und Weidenstecklingen, durchgeführt (vgl. Abb. 4 und 5).

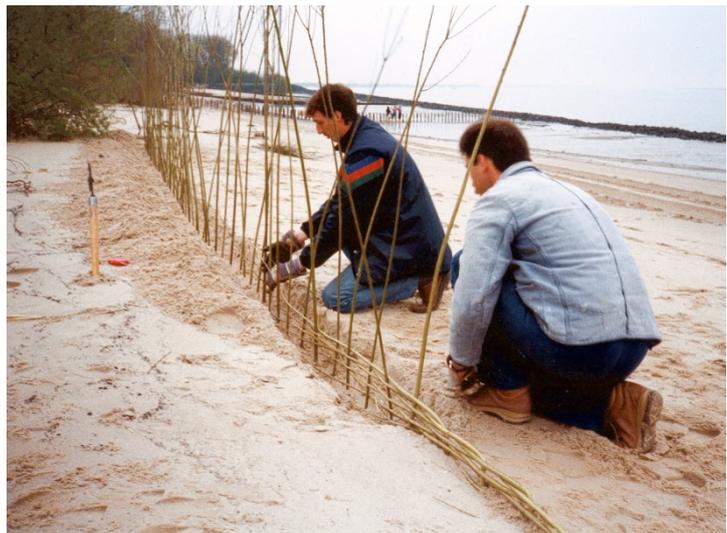
**Abbildung 5:** Technisch-biologische Ufersicherung mit Weidenstecklingen Anfang der 90er Jahre

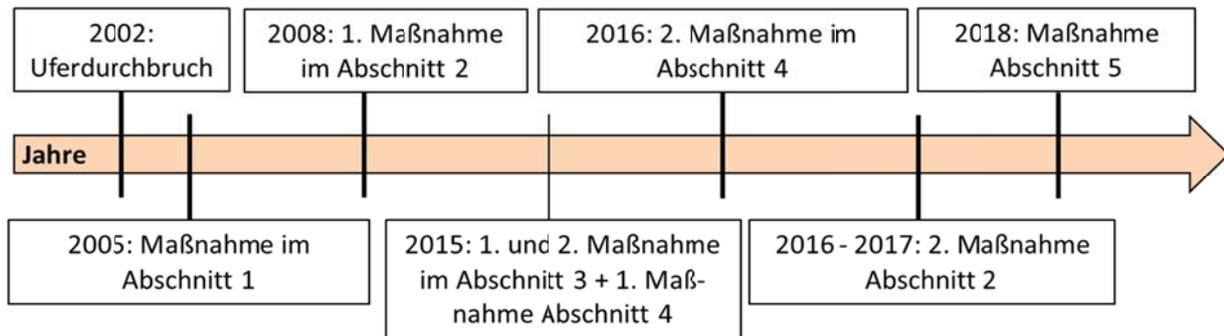
**Abbildung 6:** Zeitliche Abfolge der technisch-biologischen Ufersicherungsmaßnahmen auf Hanskalbsand

Das Hochwasserereignis mit dem einhergehenden, erosiven Uferdurchbruch auf Hanskalbsand sowie ein im Laufe der Jahre zunehmendes Umdenken im Wasserbau führten im Jahr 2005 zur Durchführung weiterer Feldversuche durch den Außenbezirk Wedel (mündl. Mitt. Appel 2018). Die folgende Zeitleiste und graphische Darstellung verdeutlicht schematisch die Abfolge der abschnittswisen Umsetzung unterschiedlicher technisch-biologischer Ufersicherungsmaßnahmen auf Hanskalbsand (vgl. Abb. 6 und 7).

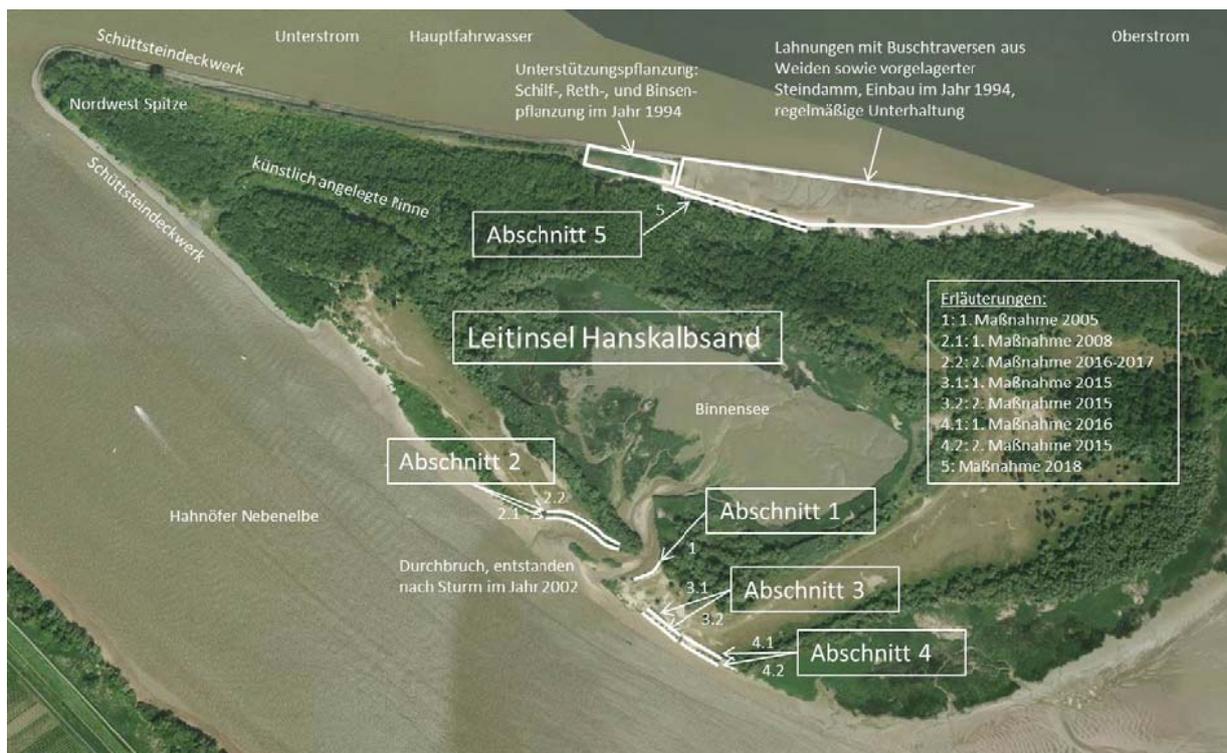
**Abbildung 7:** Luftbildaufnahme der Elbinsel Hanskalbsand mit den eingezeichneten Maßnahmen

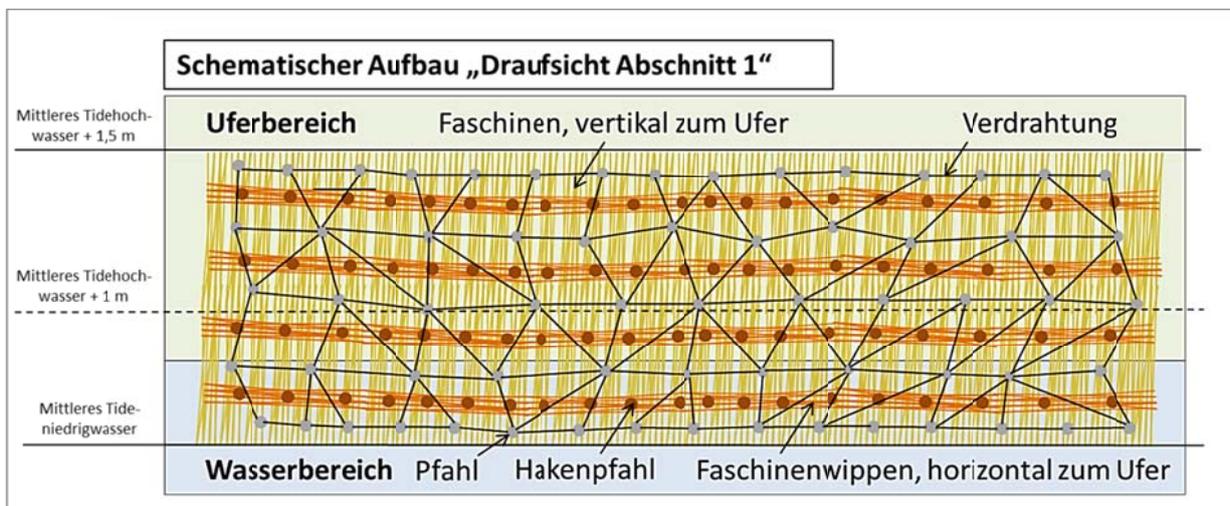
**Abbildung 8:** Schematische Darstellung einer Draufsicht des Aufbaus im Abschnitt 1

Zu diesem Zweck wurde im Rahmen eines Ausbildungsprojekts mit Auszubildenden der Fachrichtung „Wasserbau“ im Außenbezirk Wedel der Uferbereich am Abschnitt 1 mit Weidenspreitlagen aus lebenden Weidenfaschinen, ausgehend vom mittleren Tideniedrigwasser bis etwa 1,5 m über dem mittleren Tidehochwasser, befestigt. Bei den verwendeten lebenden Faschinen handelt es sich um aus lebenden Weidenästen und Ruten zusammengebundene Bündel mit einem Durchmesser von 0,3 - 0,5 m und einer Länge von bis zu 2,5 - 3 m, die dreimal durch Draht zusammengebunden werden. Die abdeckenden Faschinen wurden vertikal zum Uferbereich flächig ausgelegt und durch horizontal zum Ufer verlaufende Faschinenwippen (5 - 6 m lange Faschinen) befestigt (dabei wurden Pfähle und Hakenpfähle eingerammt, die beide Lagen fixierten). Zwischen den Pfählen wurden Drähte gespannt, die die Spreitlagen vor Auftrieb schützen (vgl. Abb. 8-11). Nach dem anschließenden Einsanden und Einschlämmen der Fläche war die Ufersicherung am Abschnitt 1 fertiggestellt.

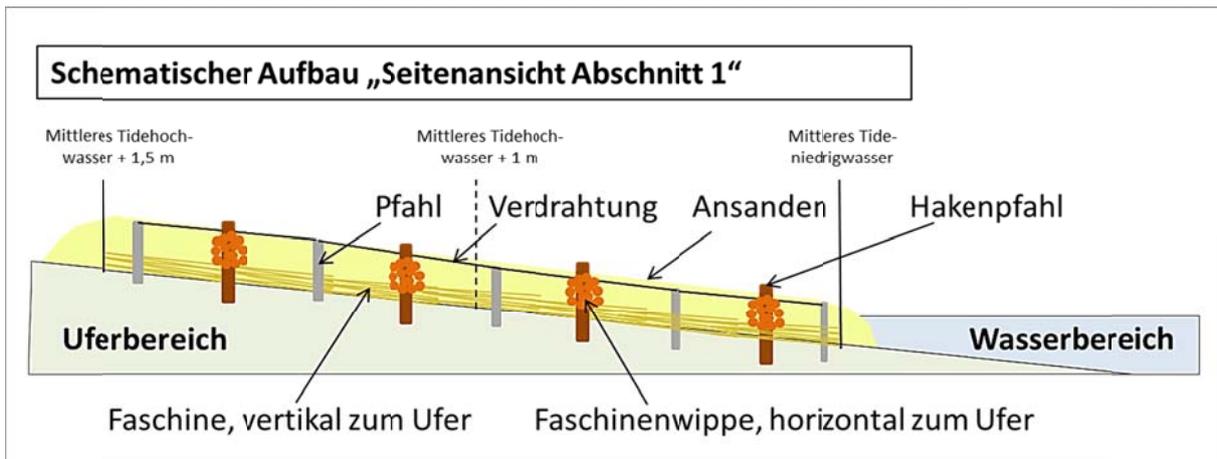
**Abbildung 9:** Schematische Darstellung einer Seitenansicht des Aufbaus im Abschnitt 1

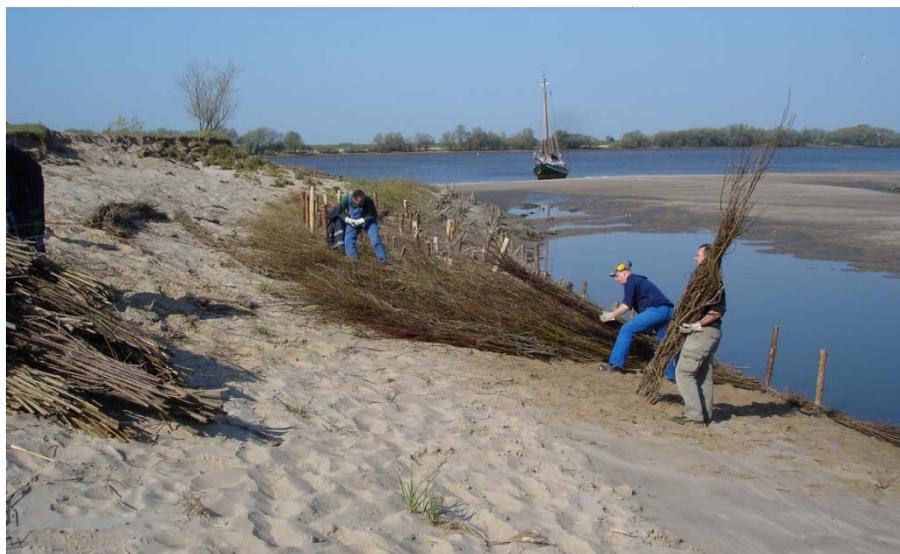
**Abbildung 10:** Legen der Spreitlage aus Faschinen, ausgehend vom mittleren Tideniedrigwasser bis etwa 1,5 m über dem mittleren Tidehochwasser

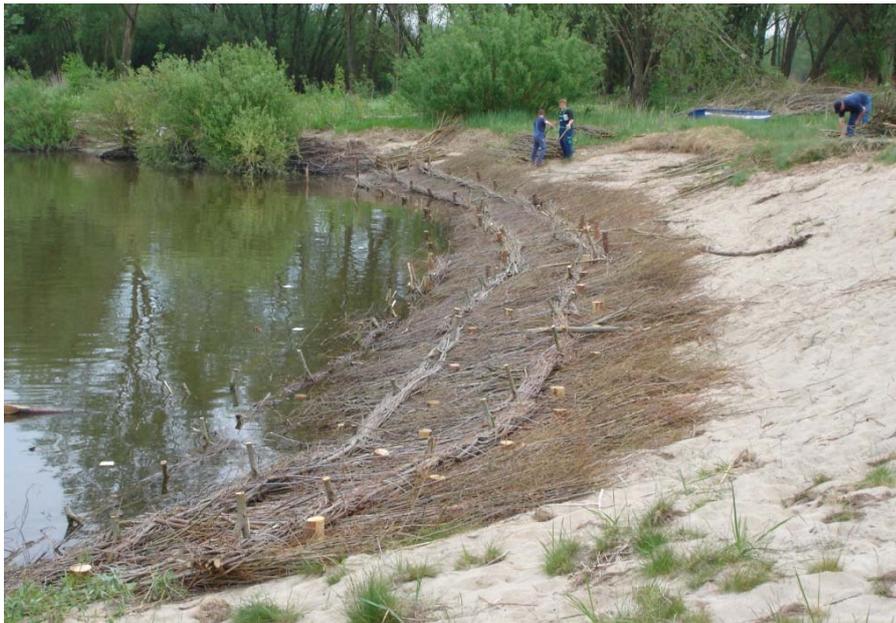
**Abbildung 11:** Spreitlage aus Faschinen, befestigt durch Faschinenwippen, Pfähle und Verdrahtung

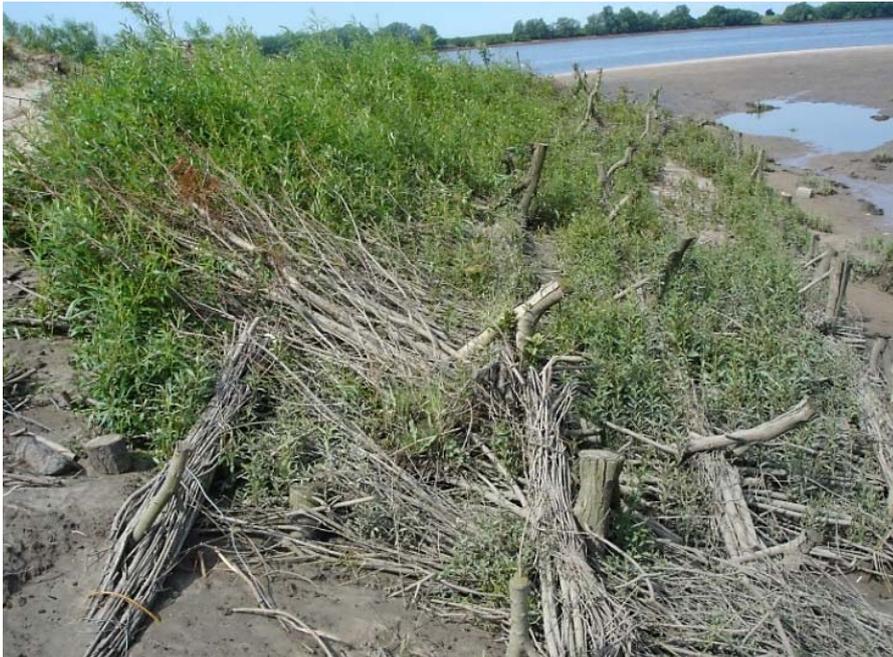
**Abbildung 12:** Aufwuchs nach 2 Monaten am Abschnitt 1

Bereits 2 Monate nach Abschluss der Bauarbeiten war ein deutlicher Aufwuchs zu erkennen (vgl. Abb. 12). Der erste Rückschnitt erfolgte nach 5 Jahren. Ein langfristiges Monitoring machte deutlich, dass der Aufwuchs erst etwa 1 m über dem mittleren Tidehochwasser dauerhafte Bestände bildet und sich unterhalb dieser Grenze kein Bewuchs etablieren konnte. Diese Versuchsstrecke war richtungsweisend für weitere technisch-biologische Ufersicherungsmaßnahmen auf Hanskalbsand.

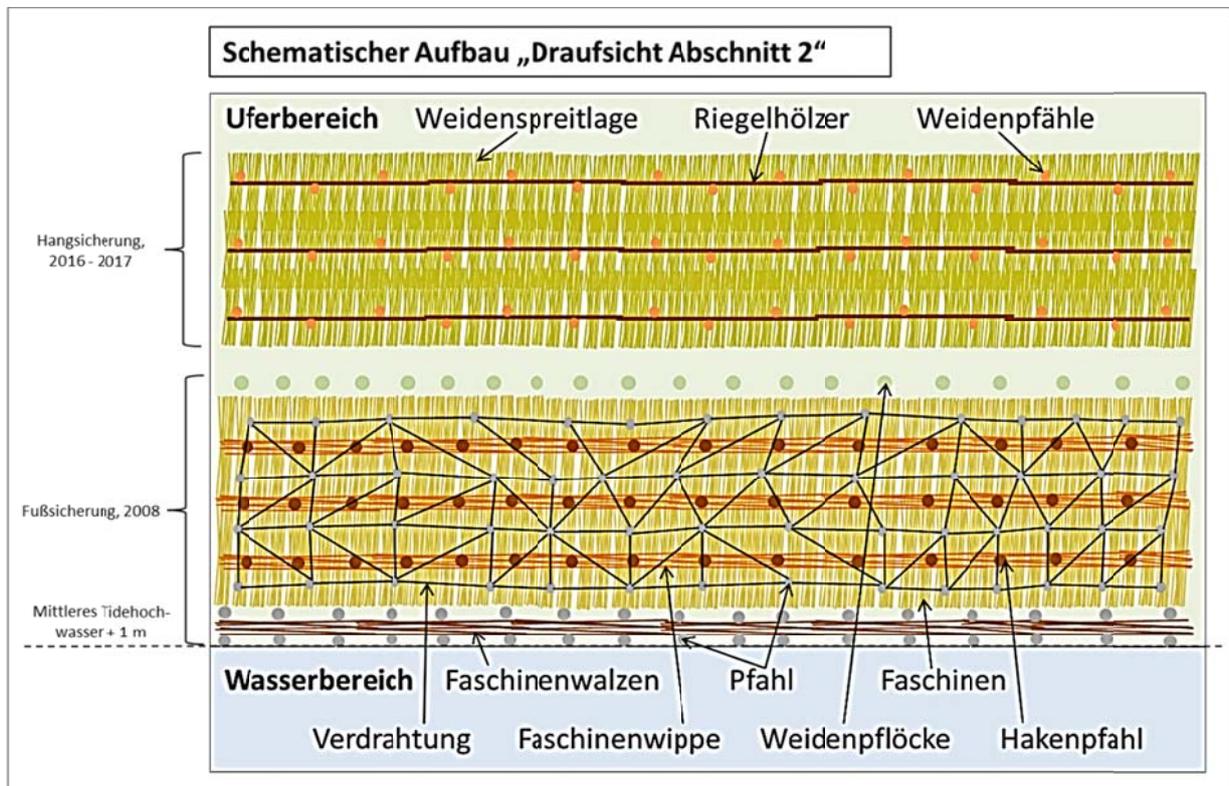
**Abbildung 13:** Schematische Darstellung einer Draufsicht des Aufbaus im Abschnitt 2

Zu Beginn wurden entlang des Ufers parallel zueinander laufende, doppelreihige Pfähle eingeschlagen und Faschinenwalzen zwischen die Pfahlreihen gelegt. Dadurch entstand ein vorgelagerter Uferschutz, um mechanischen Belastungen zu reduzieren und Erosion zu verhindern. Unmittelbar hinter den Pfahlreihen wurden entsprechend dem Abschnitt 1 Spreitlagen aus Faschinen ausgelegt, befestigt und eingesandet (vgl. Abb. 15). Durch das Einrammen lebender Weidenpflöcke am höhergelegenen, äußersten Rand der Baumaßnahme entstand

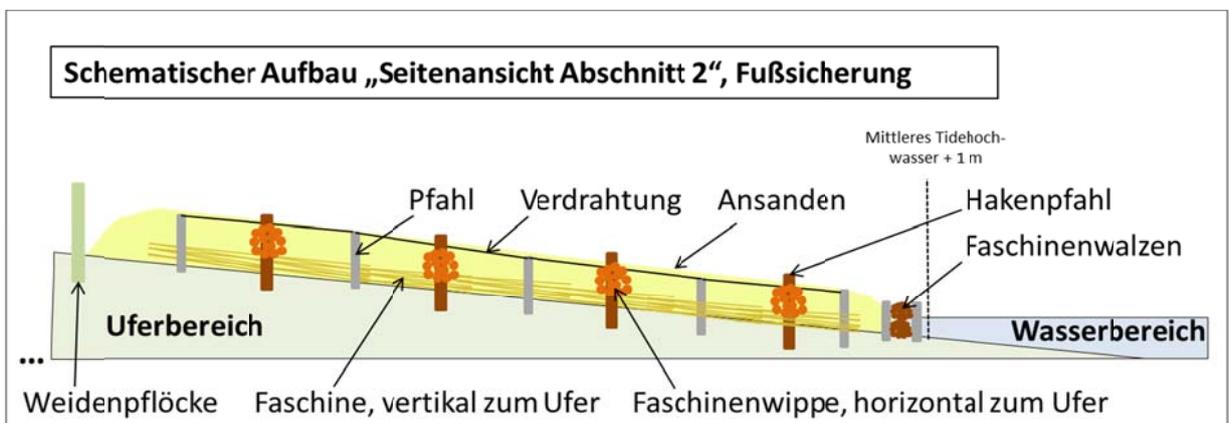
**Abbildung 14:** Schematische Darstellung einer Seitenansicht des Aufbaus im Abschnitt 2, Fußsicherung

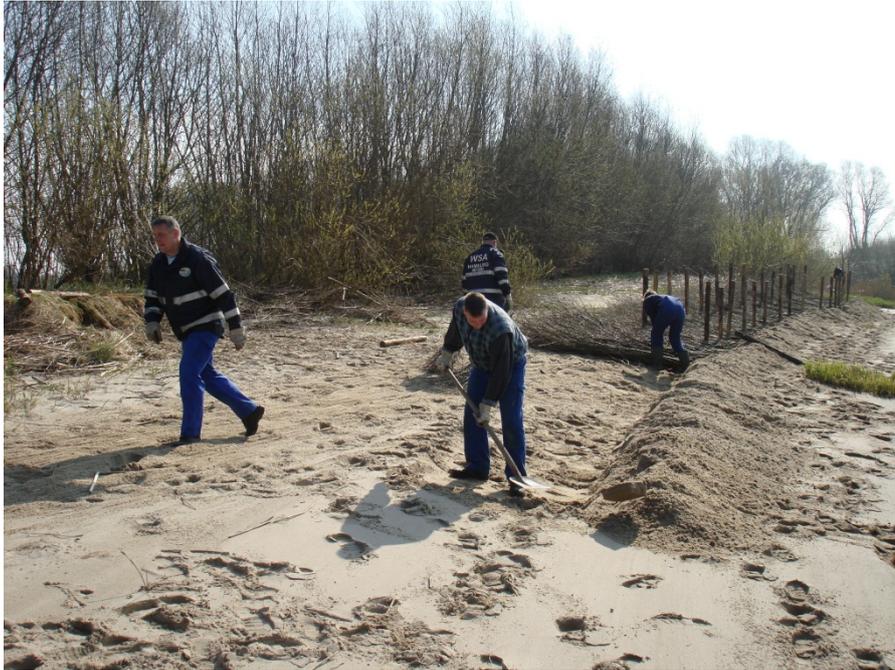
**Abbildung 15:** Bau einer Fußsicherung mit Spreitlagen aus Faschinen am Abschnitt 2

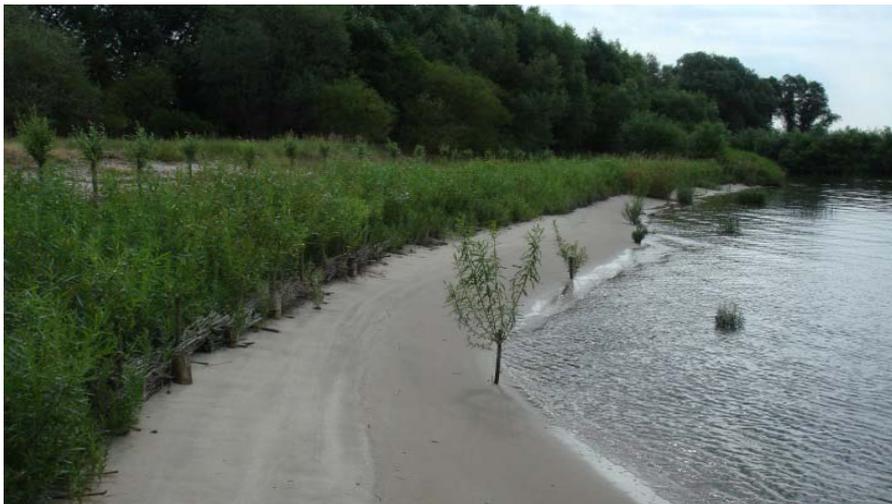
**Abbildung 16:** Aufwuchs am Abschnitt 2 nach 3 Monaten, am unteren Rand ist die doppelreihige Pfehlwand mit den Faschinenwalzen erkennbar, am oberen Rand der Maßnahme die austreibenden Weidenpflöcke (Kopfwiden)

eine bewusste Abstufung, um neben Buschwerk auch Solitärgehölze (Kopfweiden) anzusiedeln. Bereits nach 3 Monaten war ein deutlicher Aufwuchs erkennbar und belegte eine erste erfolgreiche Etablierung der Maßnahme (vgl. Abb. 16).

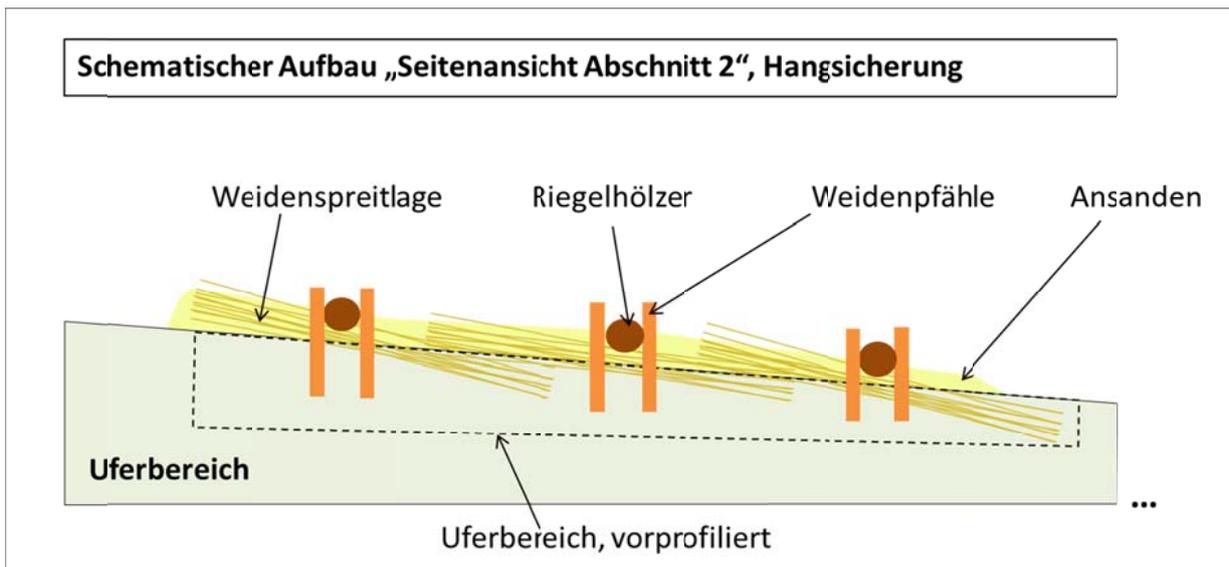
Abbildung 17: Schematische Darstellung einer Seitenansicht im Abschnitt 2, Hangsicherung

Ein langfristiges Monitoring dieses Abschnitts machte jedoch deutlich, dass weitergehende Maßnahmen zum Schutz höhergelegener Uferbereiche infolge regelmäßiger Überspülungen getroffen werden müssen. Zu diesem Zweck wurde der höhergelegene Uferabschnitt in den Jahren 2016 – 2017 zusätzlich durch weitere technisch-biologische Ufersicherungsmaßnahmen (Weidenspreitlagen) befestigt (vgl. Abb. 13). Während dieser Baumaßnahme wurden die zuvor in Handarbeit vollzogenen Arbeiten erstmalig unter Verwendung eines Hydraulikbaggers durchgeführt. Mit Hilfe des Baggers wurde die Fläche mit einer Neigung von 1:3 vorprofiliert, in die die Weidenreiser (Weidenzweige) in mehreren Lagen überlappend hin-

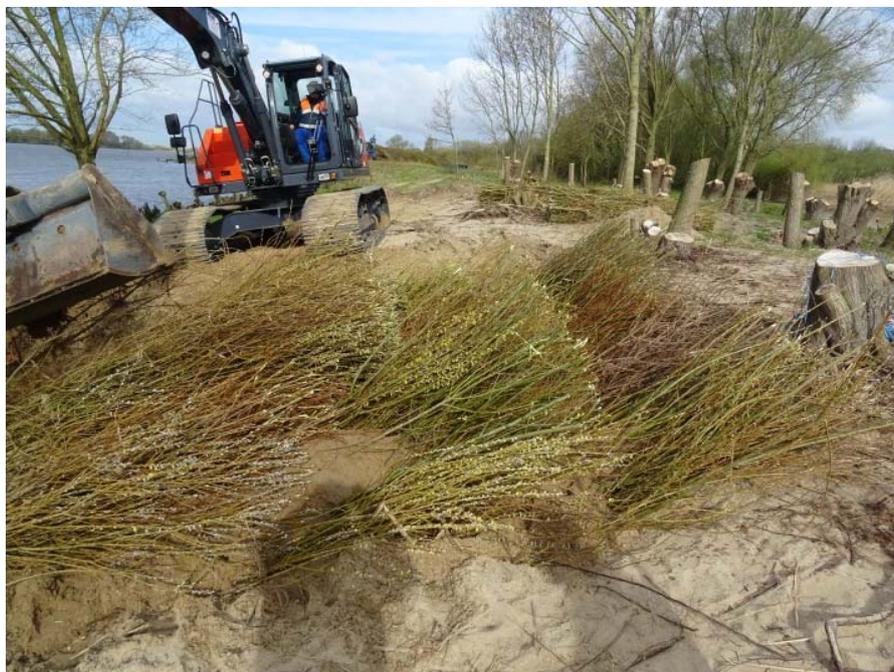
Abbildung 18: Verlegene der Weidenreiser in sich überlappenden Lagen

tereinander gelegt und fußseitig eingegraben wurden (vgl. Abb. 18). Die weitergehende Fixierung erfolgte durch Riegelhölzer aus Weiden, die horizontal zum Ufer auf die Weidenreiser gelegt und durch das wechselseitige Einschlagen von lebenden Weidenpfählen mit anschließendem Anbinden befestigt wurden. Das abschließende Ansanden der Fläche führte zum Abschluss der Bauarbeiten (vgl. Abb. 19). Eine Nachkontrolle der Baumaßnahme im Abstand von 5 Monaten bestätigte den ersten Erfolg der Maßnahme (vgl. Abb. 20).

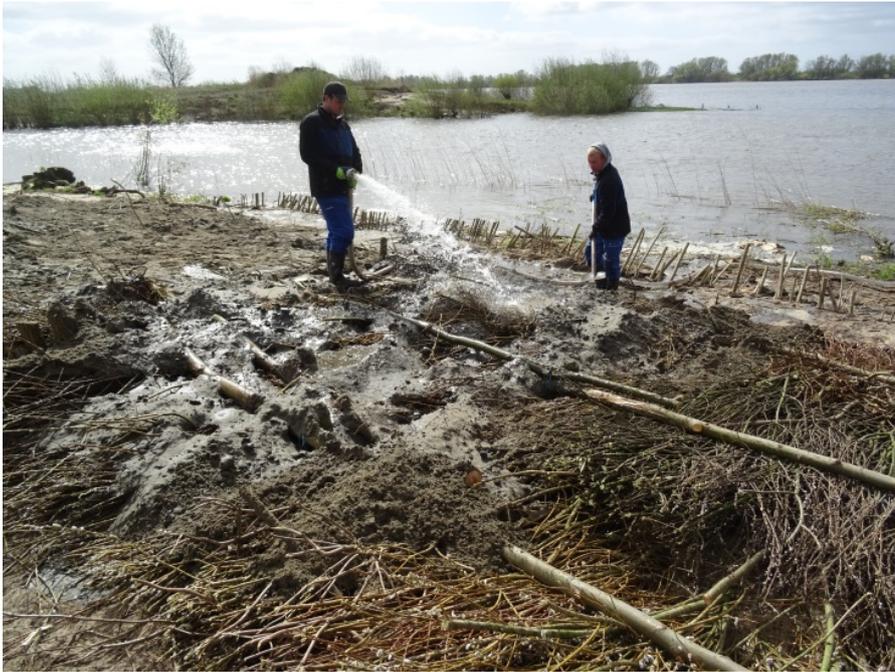
**Abbildung 19:** Fixierte Weidenreiser durch Weidenpfähle sowie Ansanden der Fläche

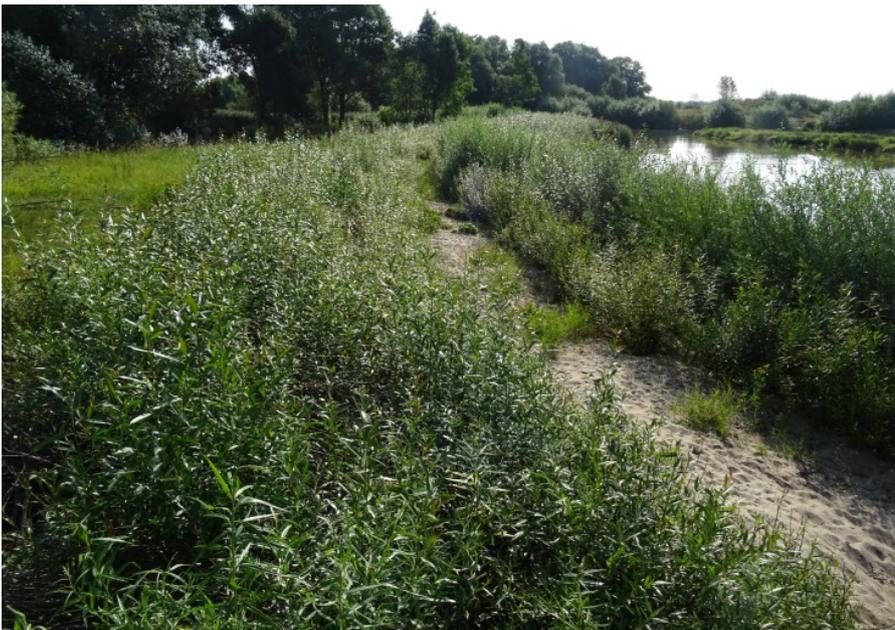
**Abbildung 20:** Erfolgskontrolle nach 5 Monaten, rechts im Bild der Abschnitt aus 2008, links aus 2016 -2017

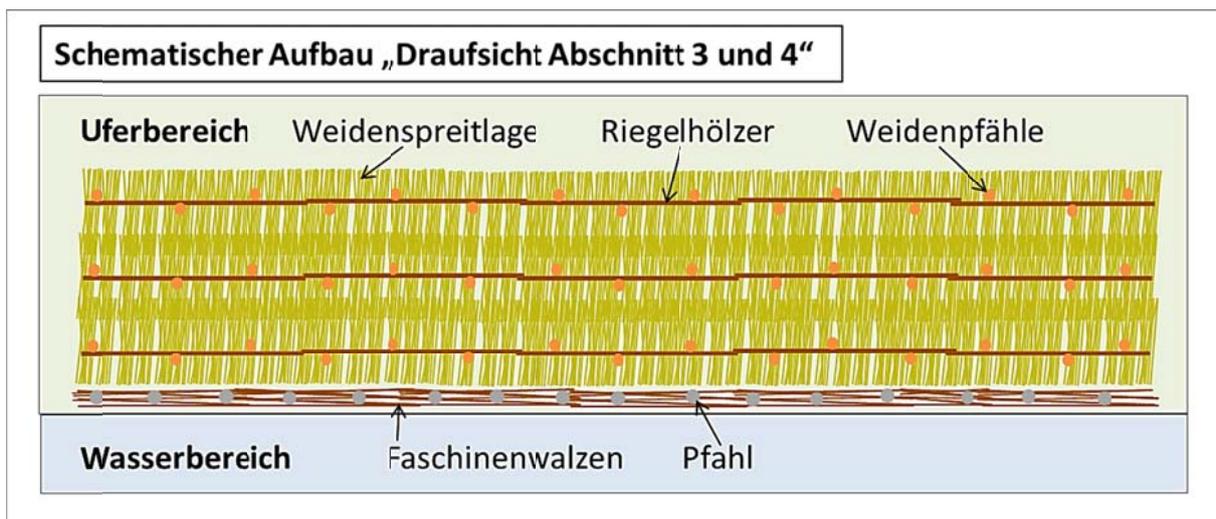
**Abbildung 21:** Schematische Darstellung einer Draufsicht des Aufbaus an den Abschnitten 3 und 4

gelt wurden (vgl. Abb. 10). Diese vorgelagerte „lebende Mauer“ reduziert die mechanischen Uferbelastungen und verhindert einen weiteren Materialabtrag (vgl. Abb. 21, 22, 24).

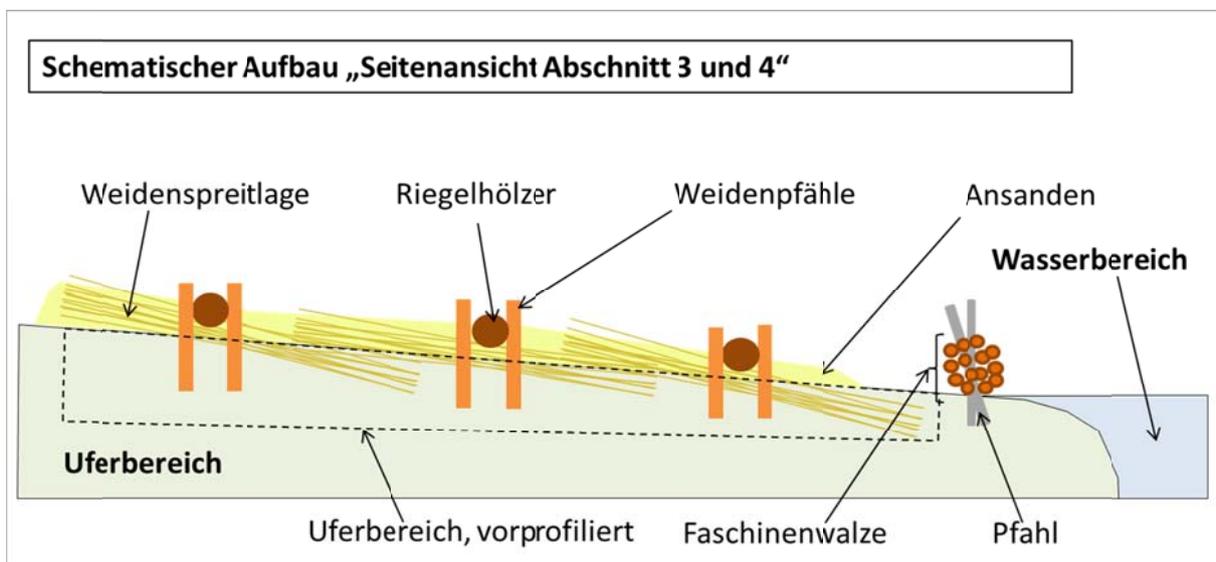
**Abbildung 22:** Schematische Darstellung einer Seitenansicht des Aufbaus für die Abschnitte 3 und 4

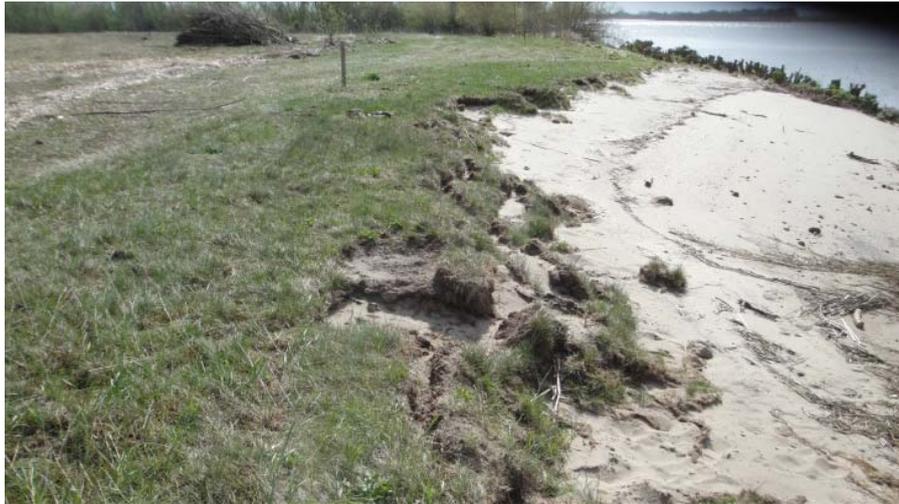
Eine Sturmflut im Jahr 2014 führte zu Uferabbrüchen auf der Elbinsel Hanskalbsand (vgl. Abb. 23). Die davon betroffenen Abschnitte 3 und 4 (vgl. Abb. 7) mussten im Jahr 2015 und 2016 durch technisch - biologische Fuß- und Hangsicherungen vor weiterem Materialabtrag gesichert werden. Die Fußsicherung der Uferabschnitte erfolgte durch Faschinenwalzen, die entlang des Ufers oberirdisch verlegt und durch in den Untergrund getriebene Pfähle verna-

**Abbildung 23:** Uferabbruch infolge einer Sturmflut im

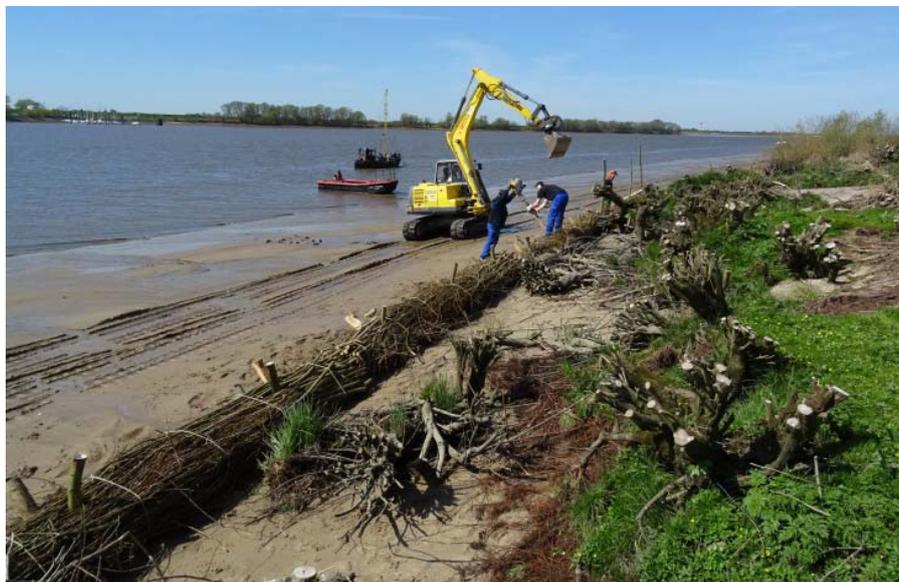
**Abbildung 24:** Verlegen der Fußsicherung aus Faschinenwalzen, vernagelt an Pfählen

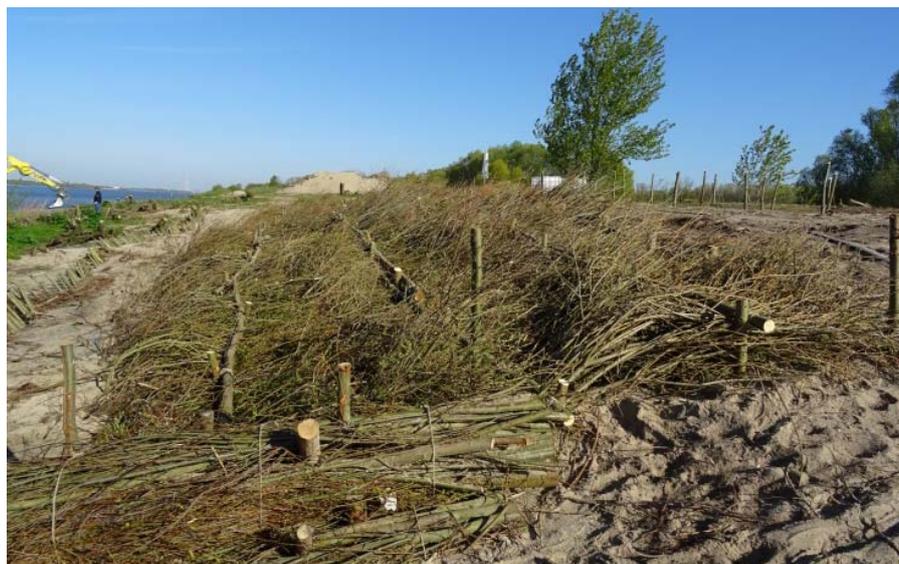
**Abbildung 25:** Überlappende Weidenreiser, fixiert mit Weidenpfählen und Riegelhölzern aus Weiden

Die Sicherung des höhergelegenen Uferabschnitts erfolgte adäquat zum Abschnitt 2 durch Weidenspreitlagen aus sich überlappenden, fußseitig eingegrabenen Weidenreisern, die durch Weidenpfähle und Riegelhölzer aus Weiden fixiert und angesandet wurden (vgl. Abb. 21, 22, 25). Bei einer ersten Erfolgskontrolle nach Abschluss der Bauarbeiten im Abstand von 1 und 3 Monaten konnte ein deutlicher Aufwuchs dokumentiert werden (vgl. Abb. 26).

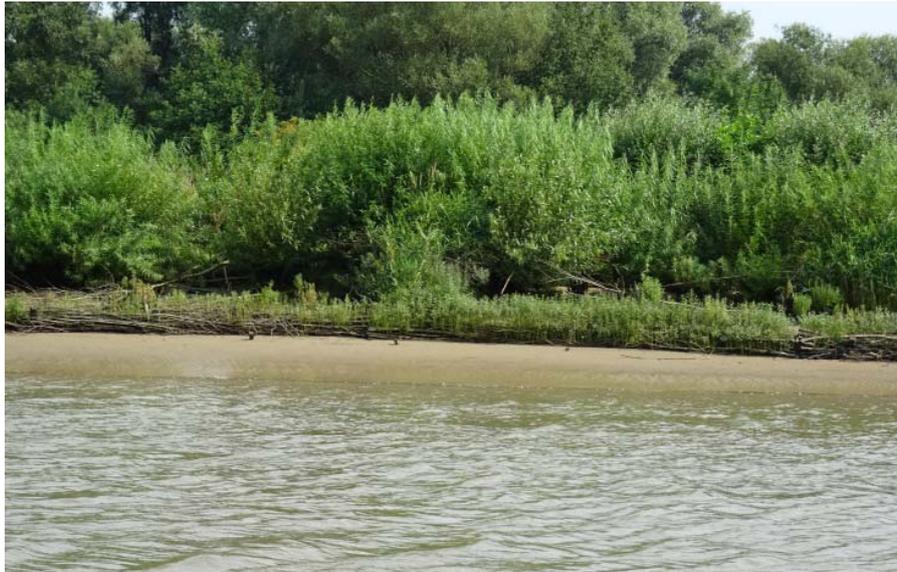
**Abbildung 26:** Erfolgskontrolle nach 3 Monaten

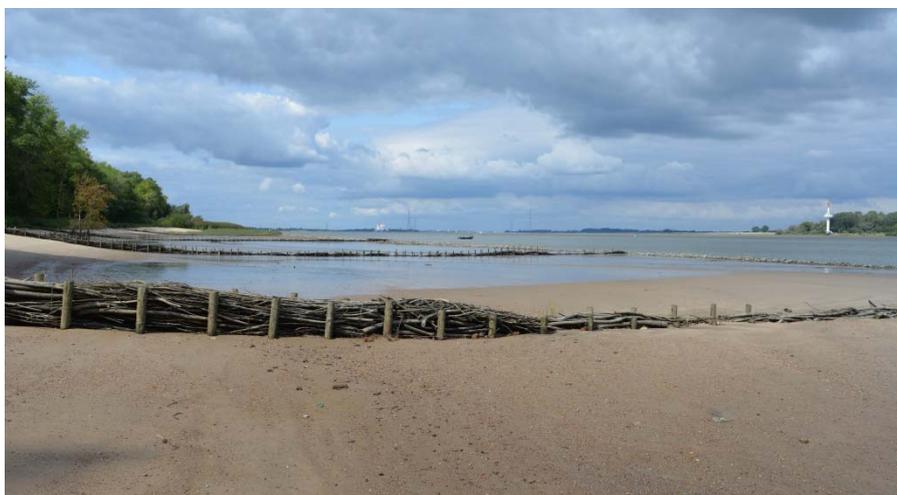
**Abbildung 27:** Lahnungen mit vorgelagertem Steindamm

Zum Schutz der Uferbereiche wurden bereits 1994 ein Vorlagerdamm (dem Uferbereich vorgelagerte Steinschüttung) sowie Lahnungen mit Buschtraversen (doppelreihige, ins Wasser laufende Holzpfahlreihen mit zwischenliegenden Faschinenwalzen) errichtet (vgl. Abb. 27).

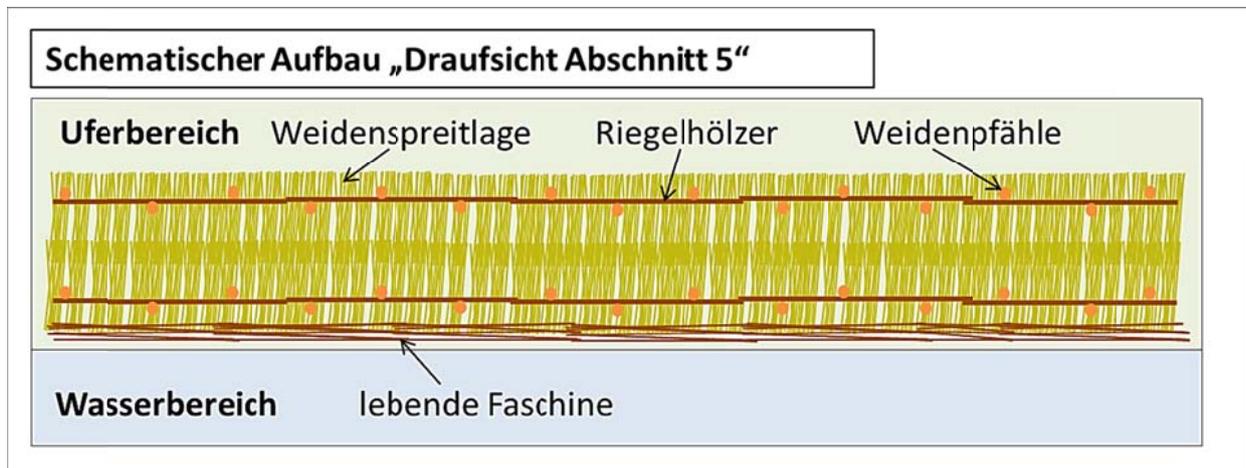
Abbildung 28: Schematische Darstellung einer Draufsicht des Aufbaus am Abschnitt 5

Sie konnten jedoch einen zunehmenden Materialabtrag mit einhergehender Verflachung der Uferbereiche nicht verhindern. Um einen weiteren Uferabtrag zu verhindern, wurden im Jahr 2018 versuchsweise technisch – biologische Ufersicherungsmaßnahmen in Form von Weidenspreitlagen umgesetzt (vgl. Abb. 28, 29).

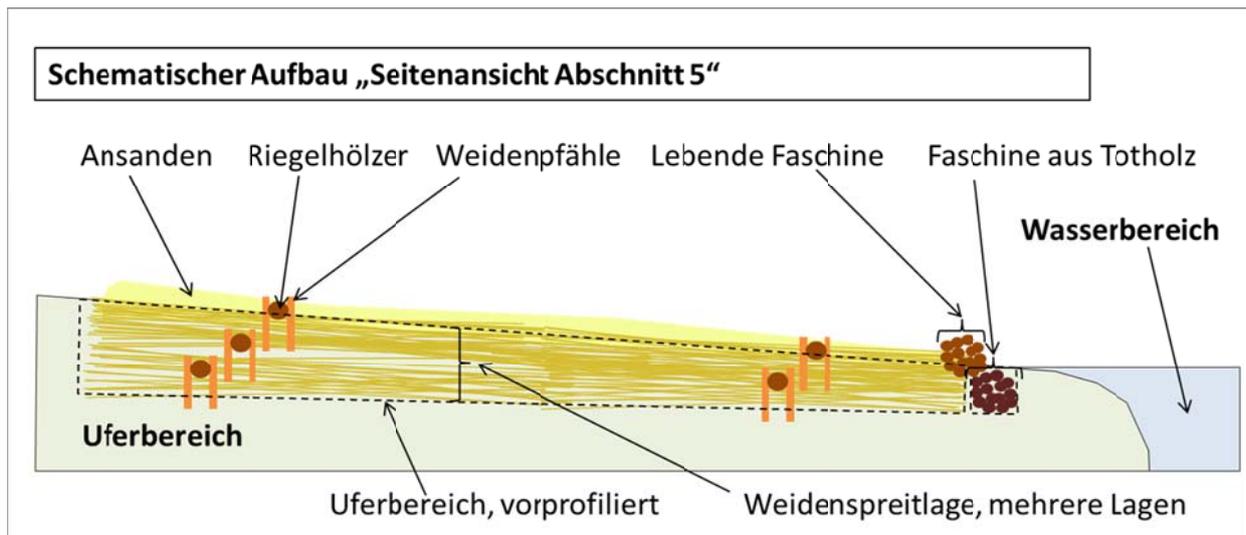
Abbildung 29: Schematische Darstellung einer Seitenansicht am Abschnitt 5

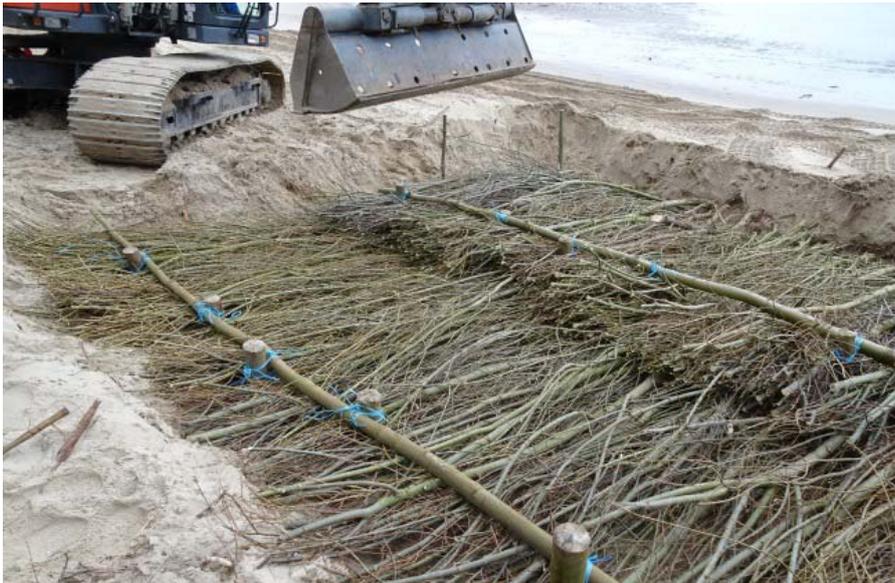
**Abbildung 30:** Weidenreiser, fixiert durch Riegelhölzer aus Weiden

Mithilfe eines Baggers wurde die parallel zum Ufer verlaufende Fläche in 4 Abschnitte gegliedert, jeweils mit einer Neigung von 1:3 profiliert und mit 2-4 Lagen Weidenreisern aufgefüllt (Weidenspreitlagen). Das Fixieren und Andrücken jeder Lage erfolgte durch das wechselseitige Eintreiben von Weidenpfählen, an denen Riegelhölzer aus Weiden quer zu den Weidenreisern befestigt wurden (vgl. Abb. 28, 29, 30). Nach dem Befestigen wurde jede Lage einzeln mit Sand abgedeckt (vgl. Abb. 31).

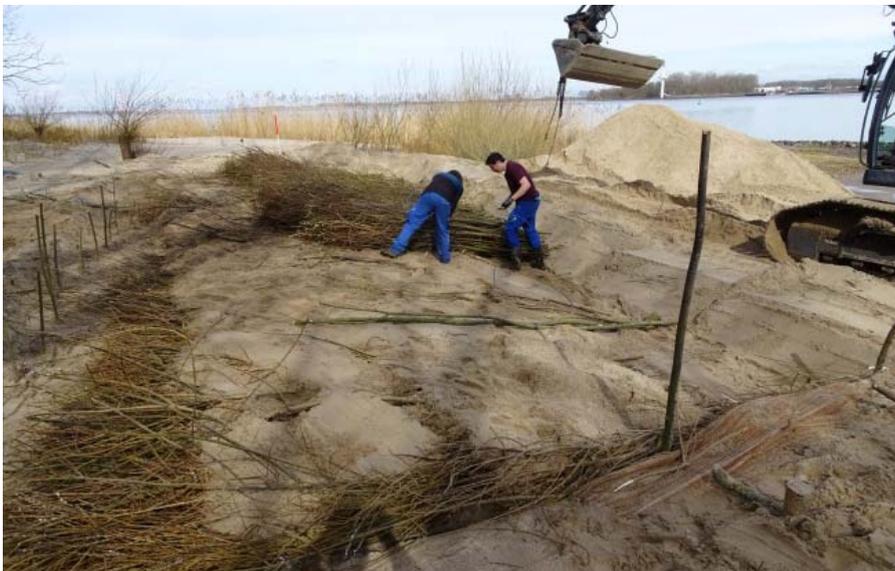
**Abbildung 31:** Überdecken der Lagen mit Sand

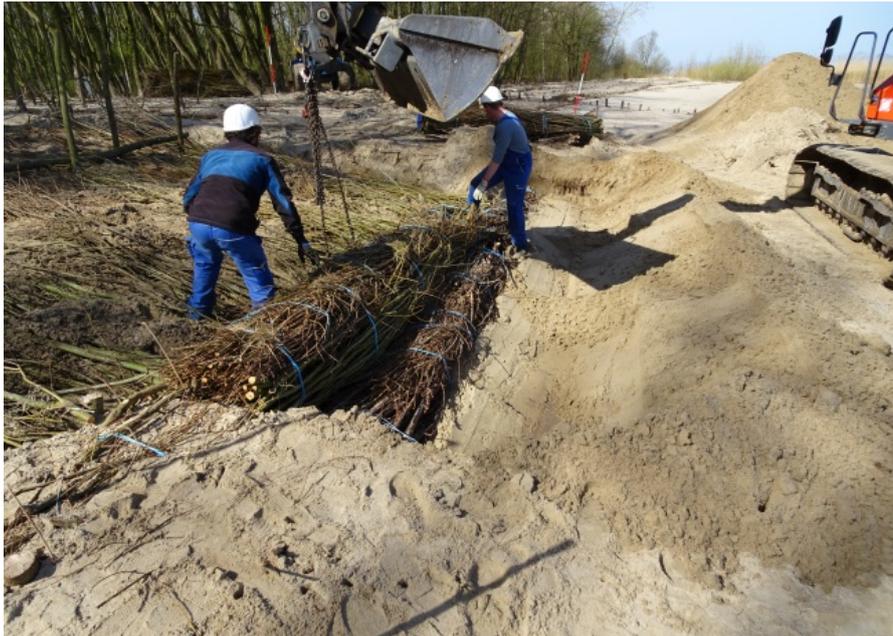
**Abbildung 32:** Verlegen der Fußsicherung

Um den Uferabschnitt zusätzlich durch eine Fußsicherung zu sichern, wurde unterhalb der eingesandeten Spreitlagen ein Graben gezogen und jeweils zwei Lagen Faschinenwalzen aus Weiden eingebracht. Die unterste, aus Totholz bestehende Faschinenwalze wurde unterhalb der Weidenreiser fußseitig zum Schutz vor Unterspülungen eingebracht, die oberste, lebende Faschinenwalze überdeckt versetzt teils die Weidenspreitlage, teils die Totholzfaschinenwalze und sichert die Konstruktion vor Auftrieb (vgl. Abb. 29, 32). Das abschließende Ansanden überdeckte die Fußsicherung und sorgte, genau wie bei den Spreitlagen, für einen Erdschluss. Mit Fertigstellung der letzten Lage wurde der jeweilige Abschnitt mit der Fußsicherung vollständig mit Sand eingeschlämmt (vgl. Abb. 33).

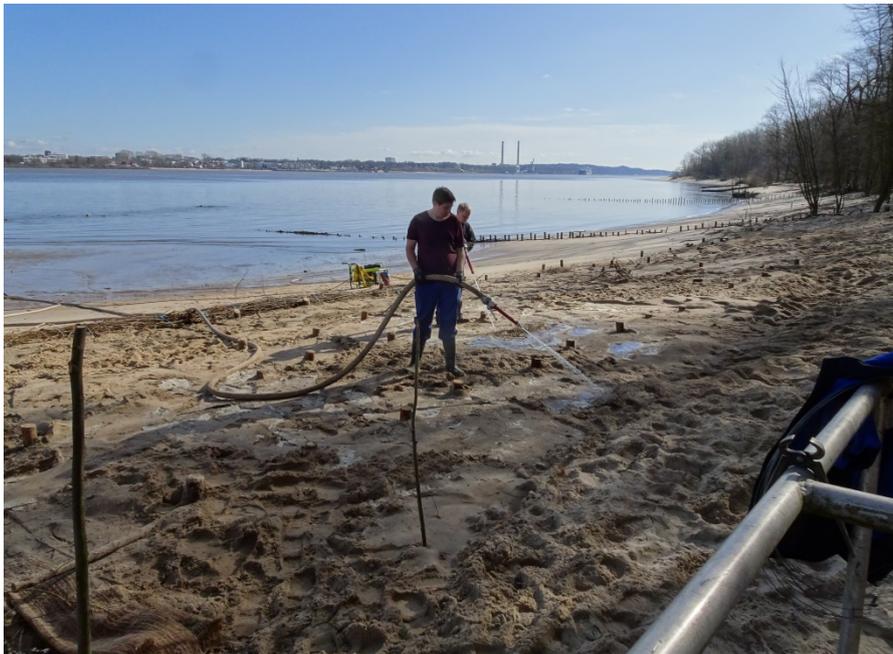
**Abbildung 33:** Einschlämmen der Fläche

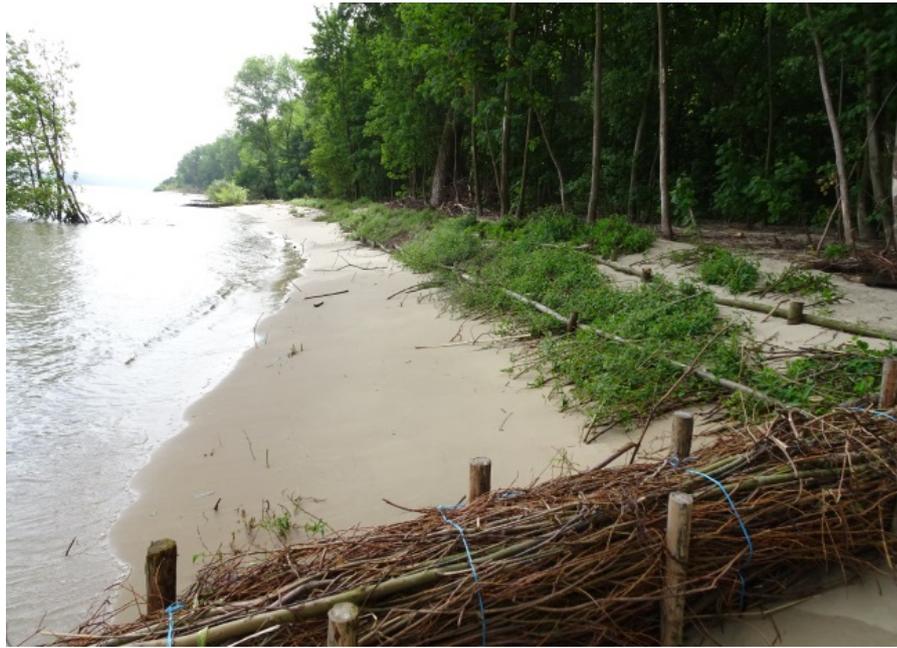
**Abbildung 34:** Erfolgskontrolle nach 2 Monaten

Eine Feldbegehung nach 2 und 4 Monaten zeigte einen deutlichen Aufwuchs und belegte einen ersten Erfolg der Maßnahme (vgl. Abb. 34).
