Instandsetzungsarbeiten einer Buschkiste

Wümme Versuchsstrecke 1 – Wümme- km 17,31-17,39 linkes Ufer

Dokumentation der Bereisung am 25.02.2020

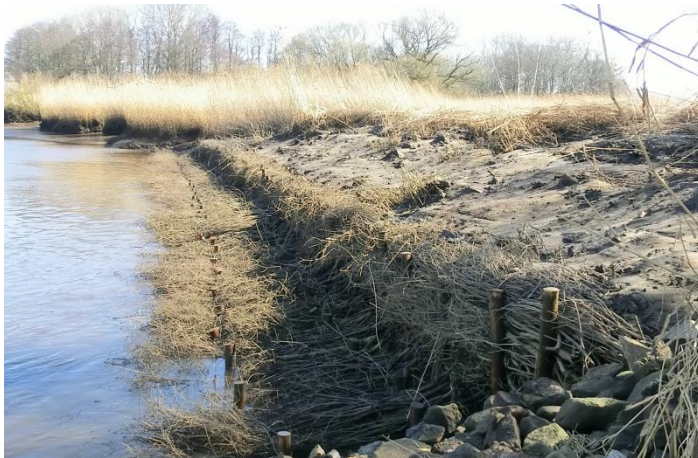
Foto nach Einbau (WSA Weser-Jade-Nordsee)

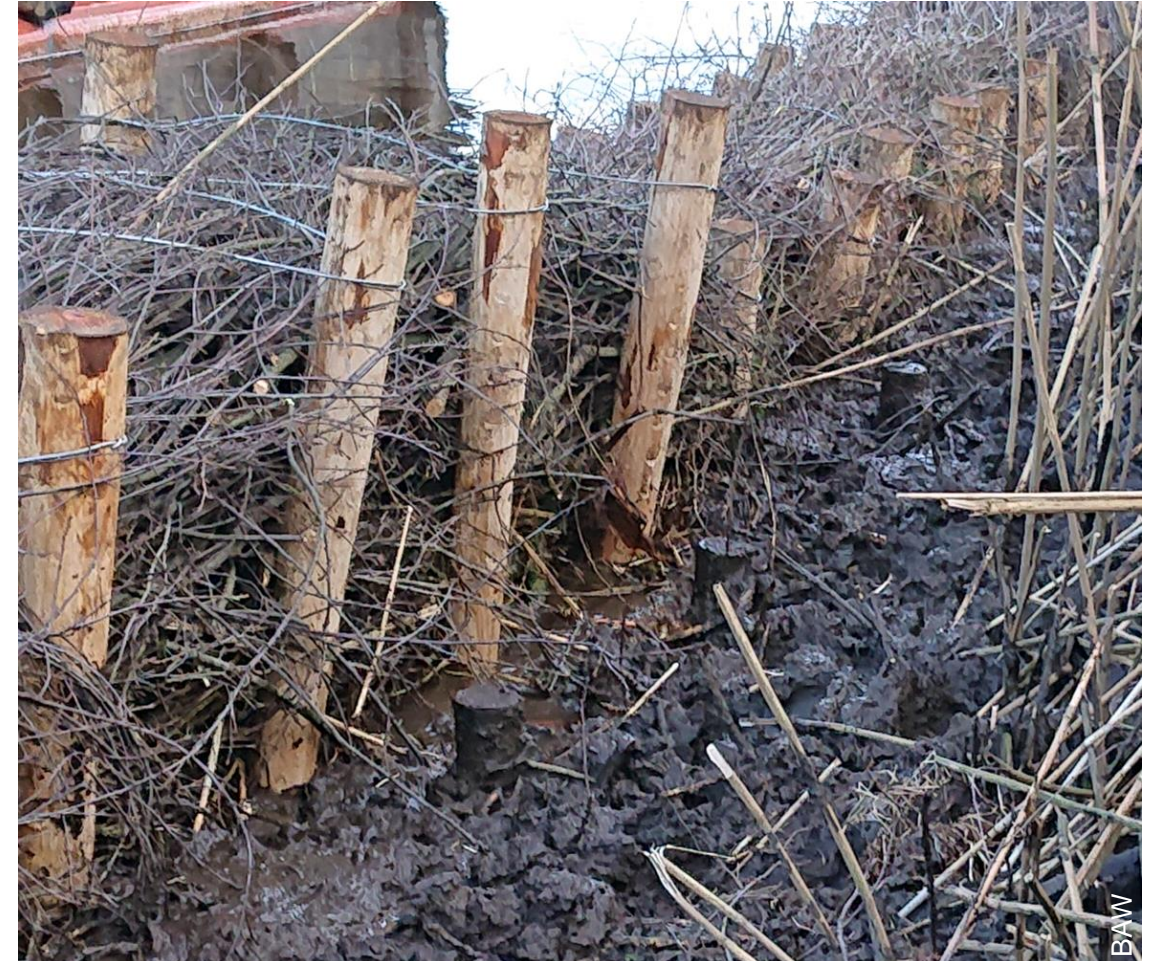
Lage der ursprünglichen Buschkiste im Vergleich zur neuen.

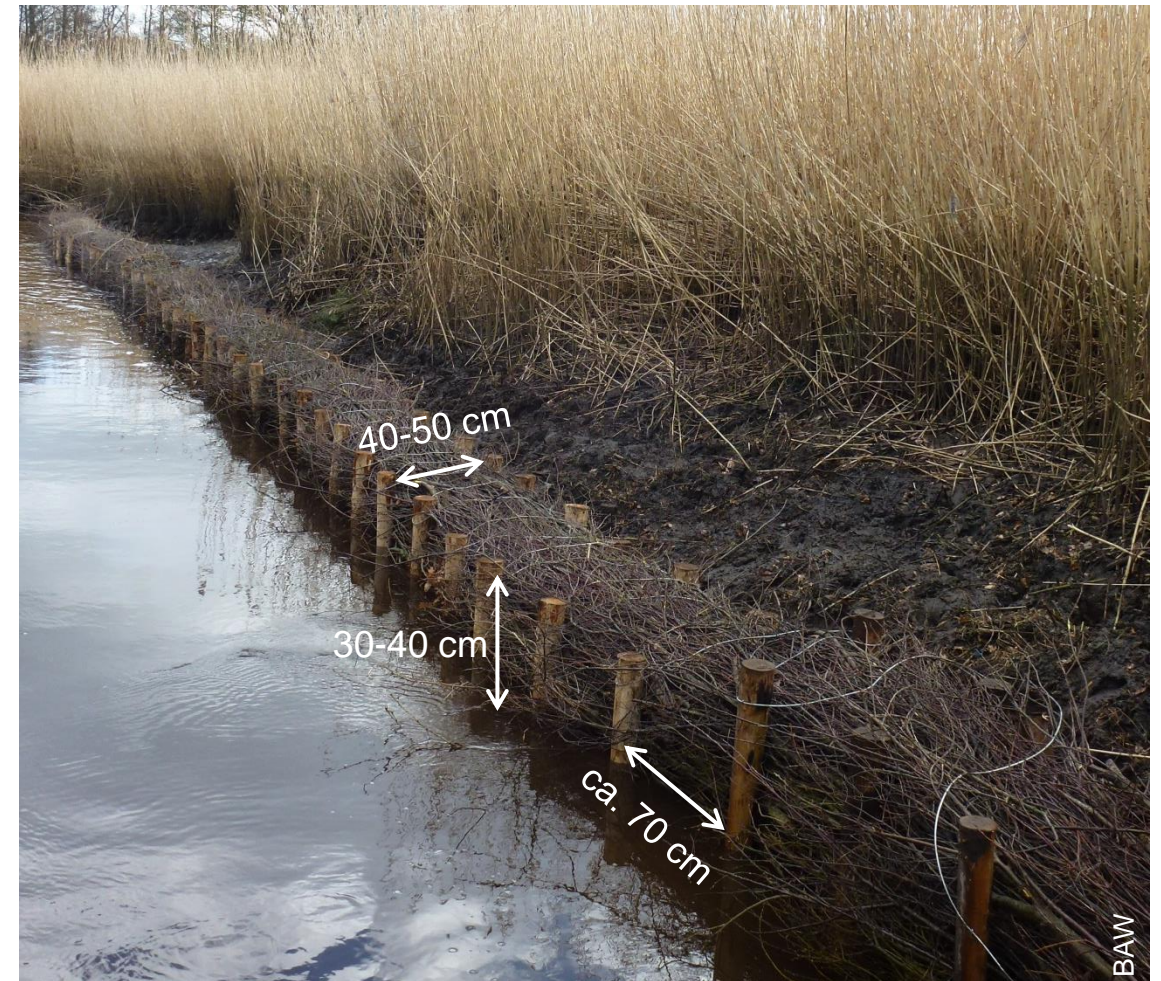
Erneuerte Buschkiste an der Versuchsstrecke 1 am 25.02.2020

- Datum: 25.02.2020
- Erneuerung von 23 m Buschkiste
- Arbeitszeit: ca. 2 Stunden

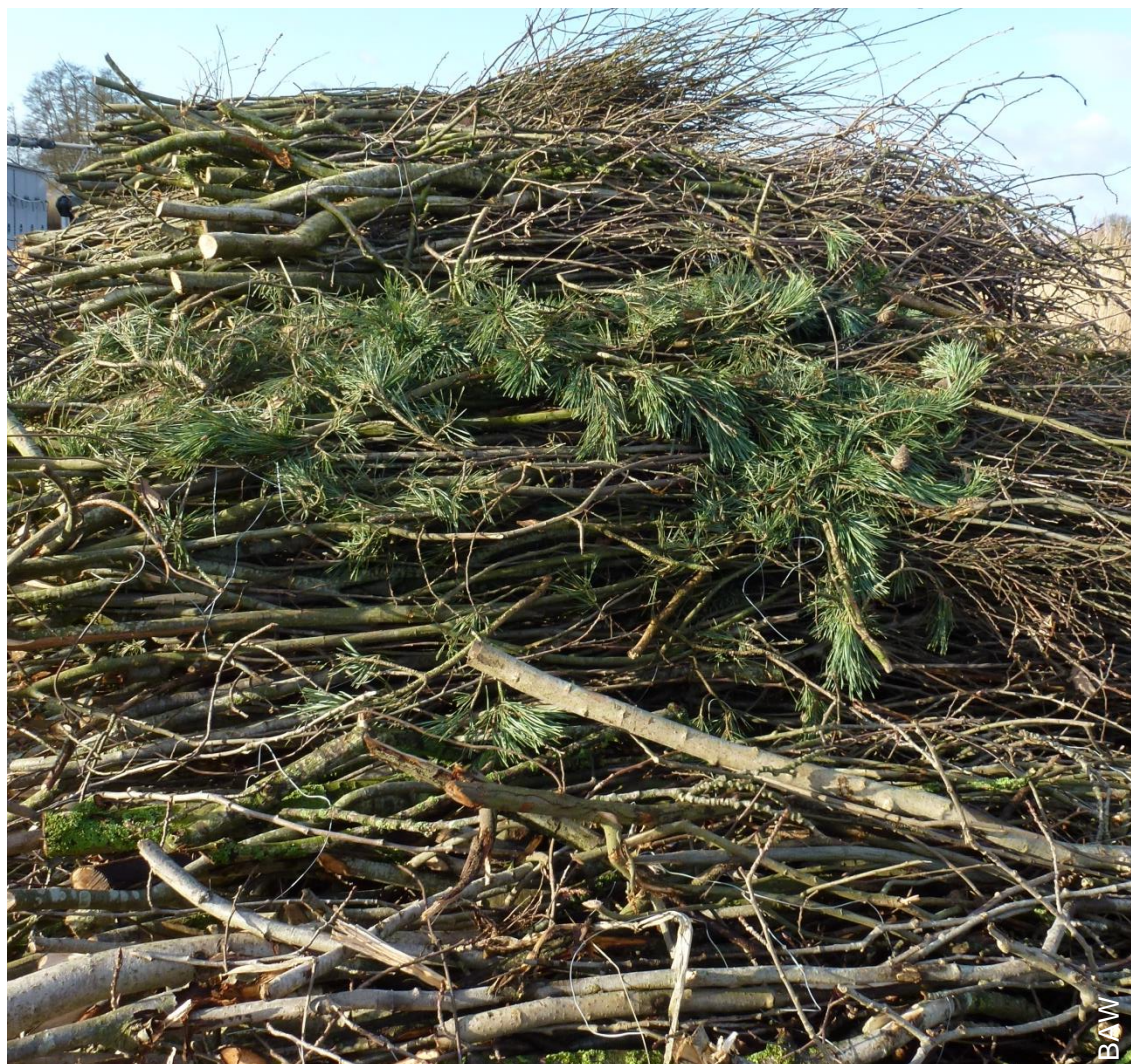
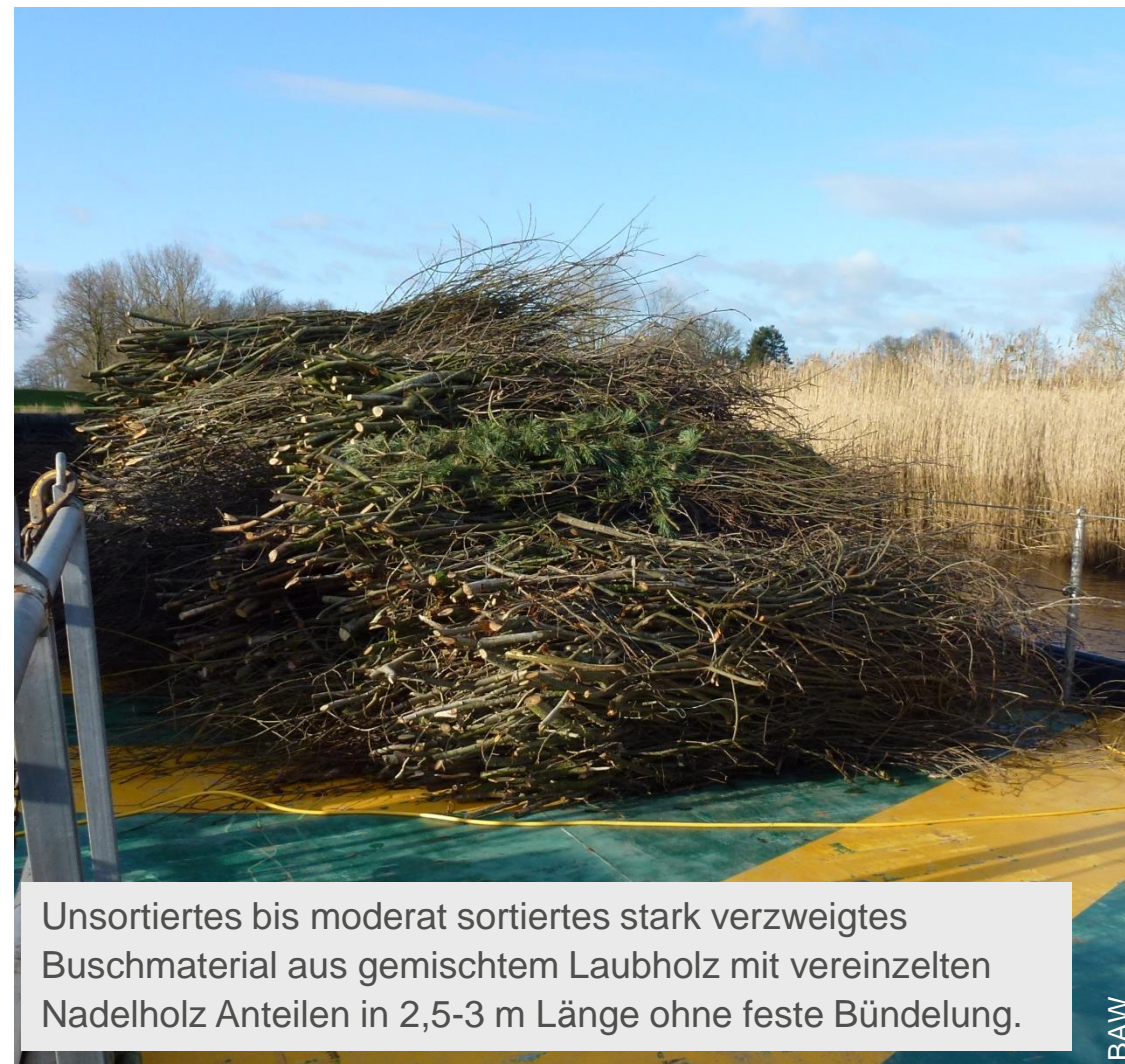
Verwendetes Material – Laubholz-Buschmaterial

Unsortiertes bis moderat sortiertes stark verzweigtes Buschmaterial aus gemischtem Laubholz mit vereinzelt Nadelholz Anteilen in 2,5-3 m Länge ohne feste Bündelung.

- Wenn das Material frisch geschnitten ist, dann ist es sehr flexibel. Je länger die Lagerung, desto spröder und brüchiger wird das Material. Länger als ein halbes Jahr sollte Reisig nicht gelagert werden.
- Haltbarkeiten im Verbau:
 - Buschmaterial: 3-5 Jahre
 - Pfähle: deutlich länger als Busch, ca. 10 Jahre

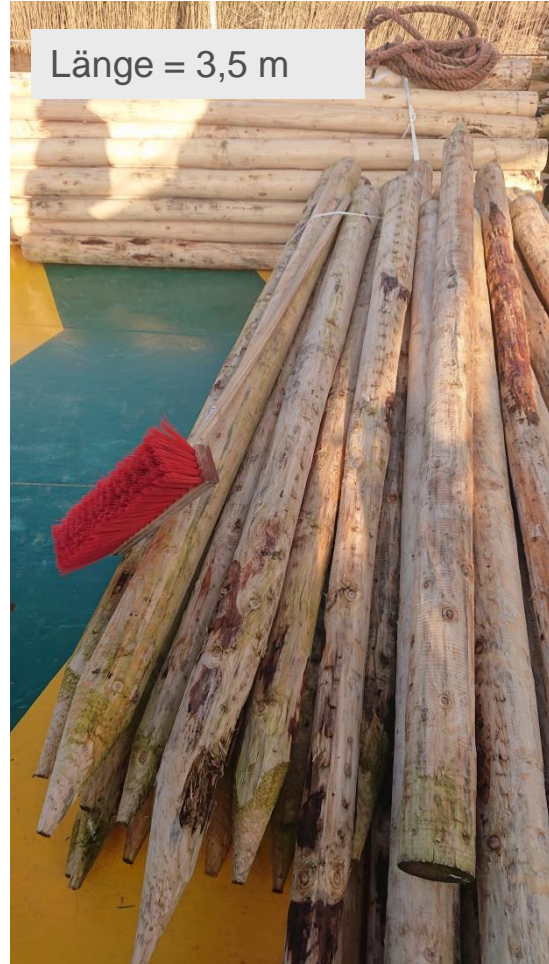
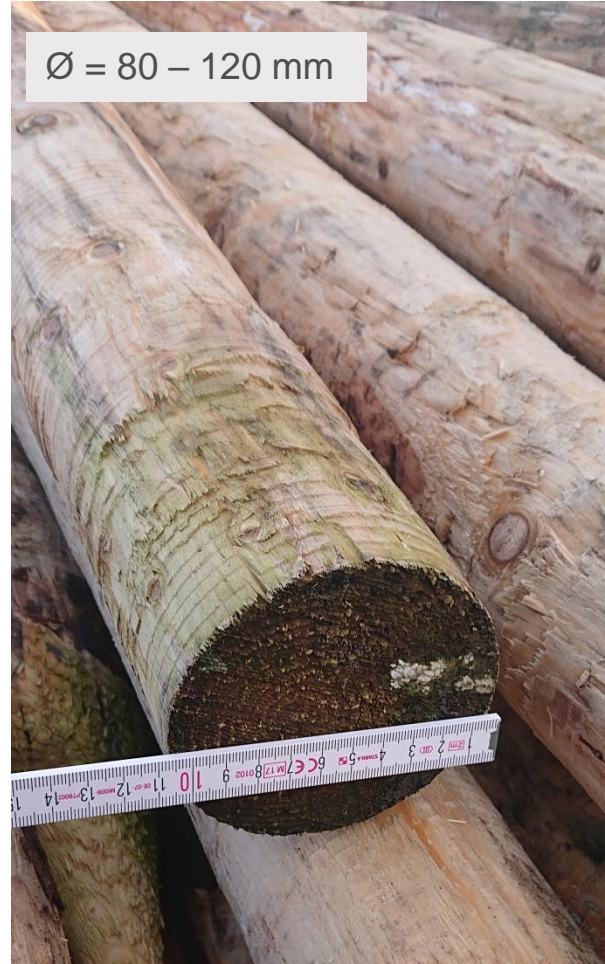
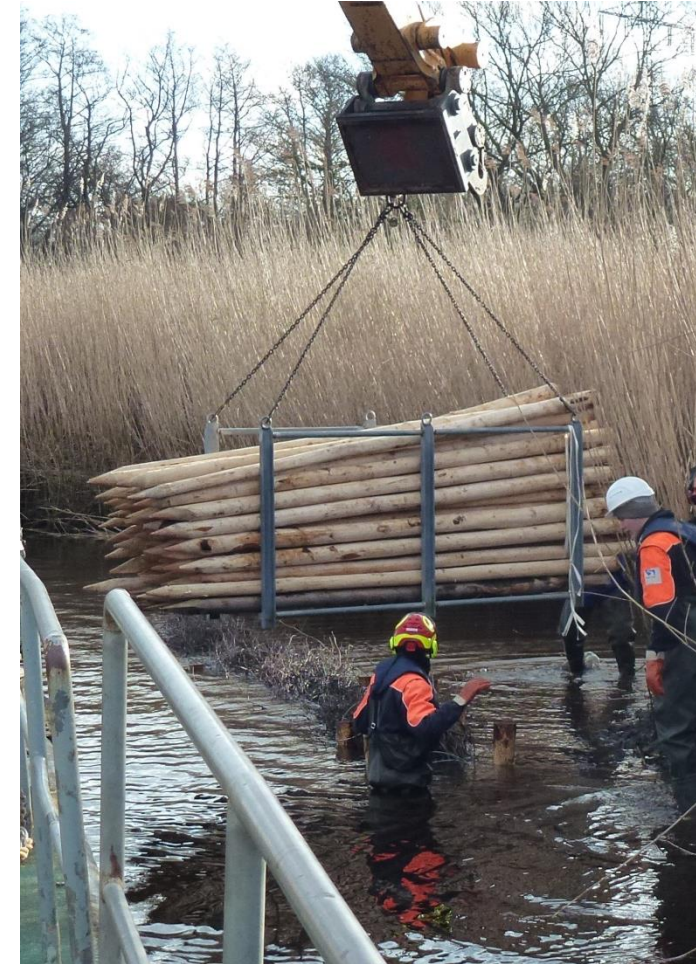
Verwendetes Material – Nadelholz-Pfähle

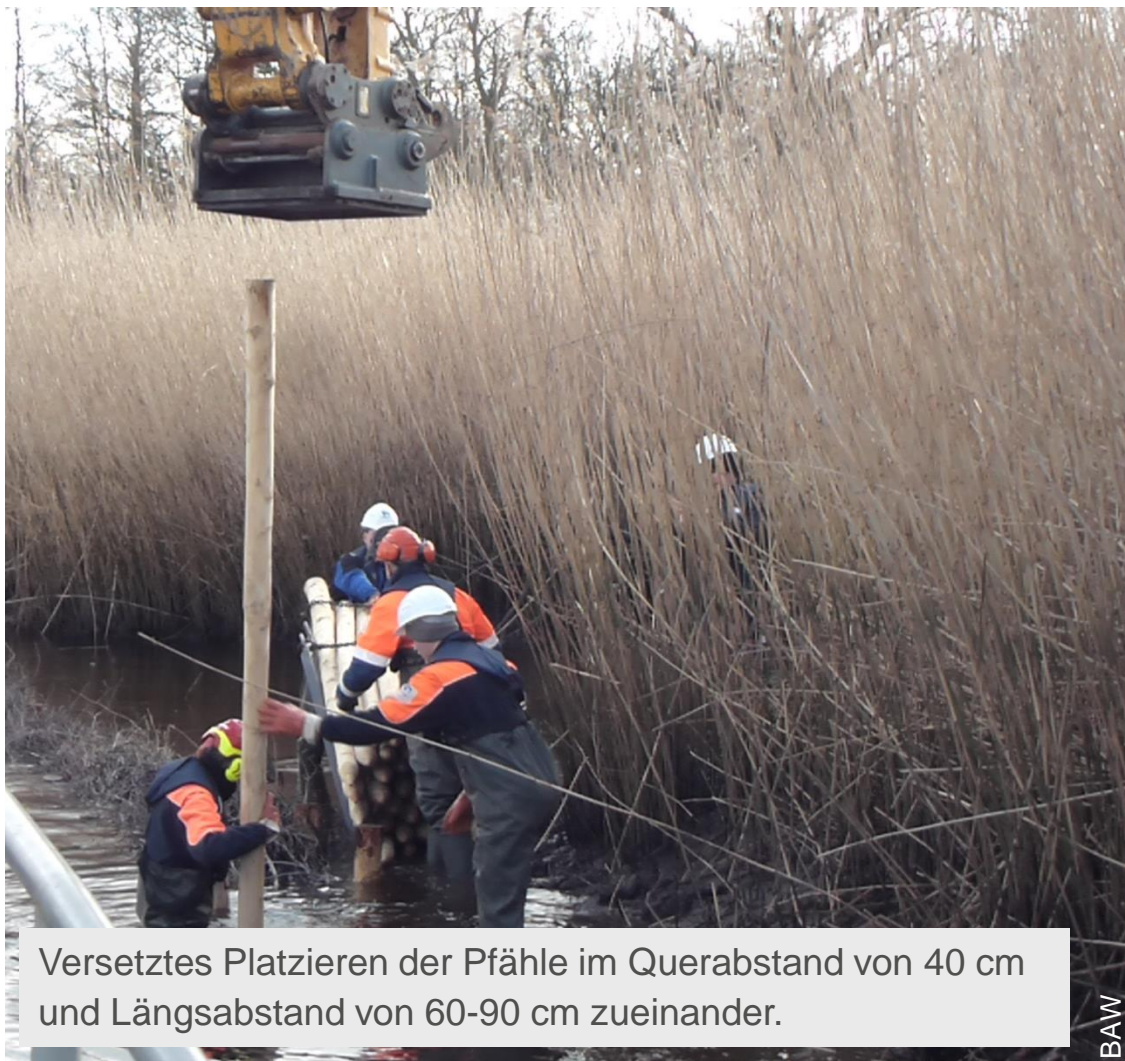
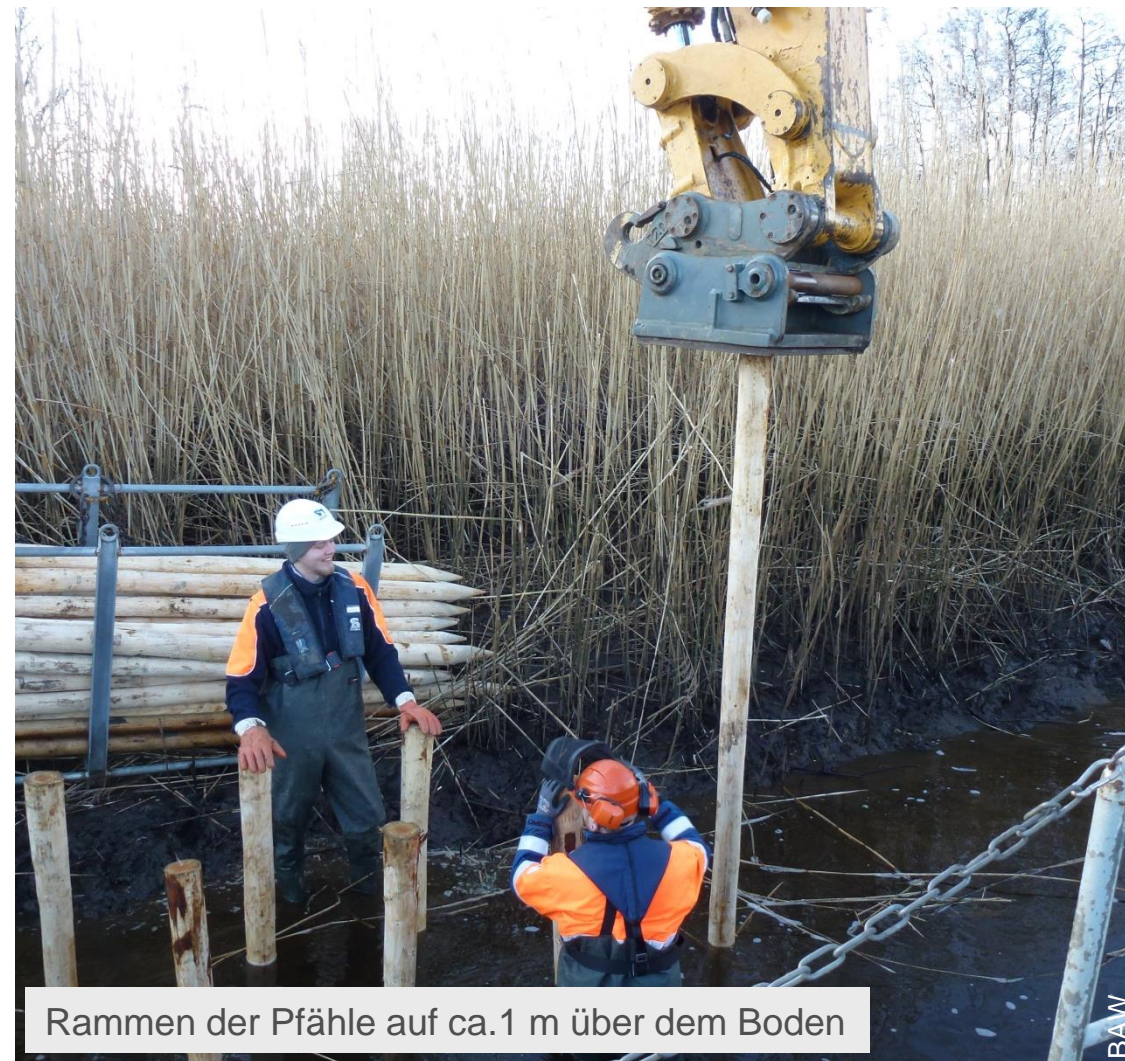
Arbeitsschritte – Schritt 1: Platzieren und Rammen der Pfähle

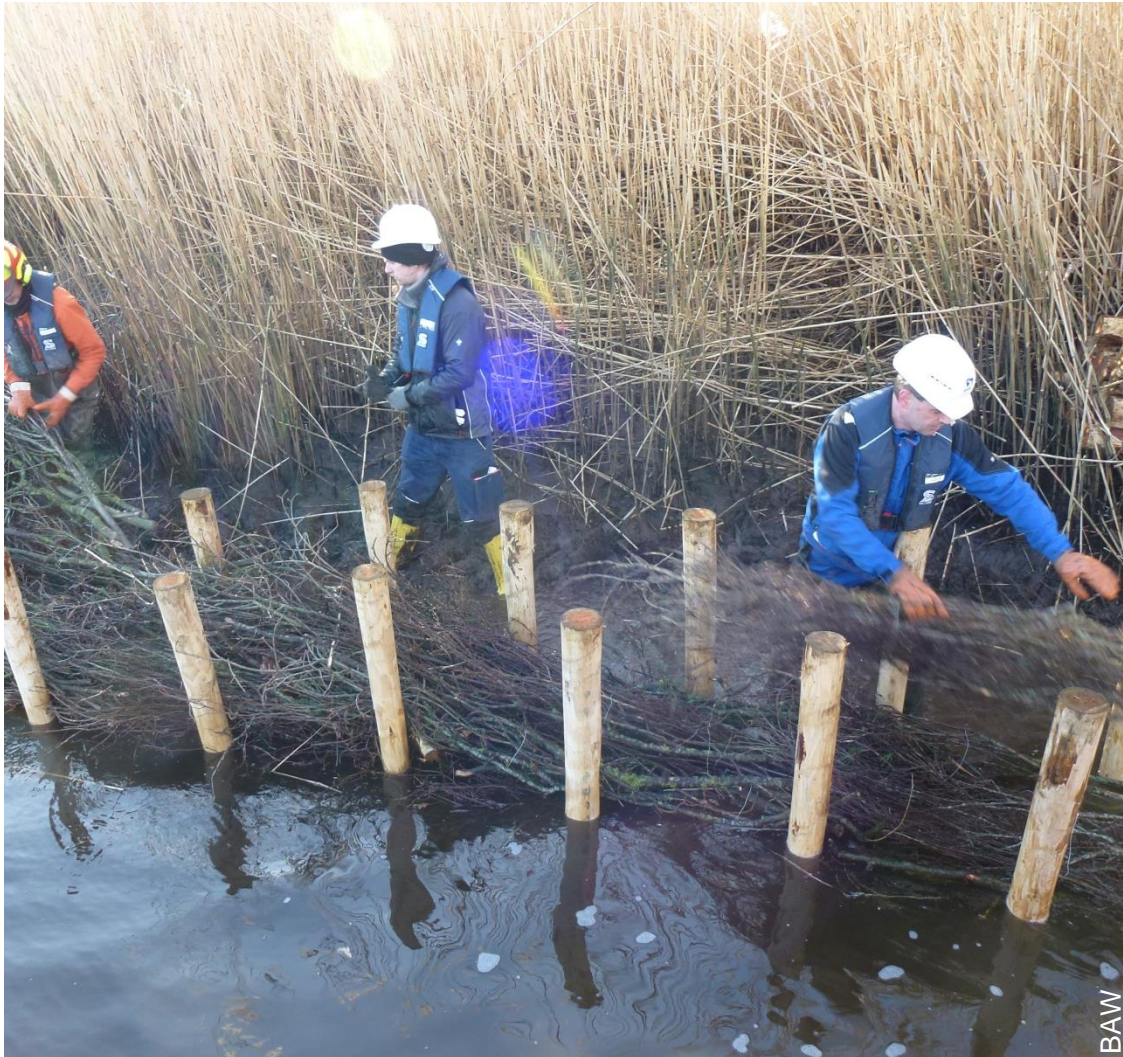
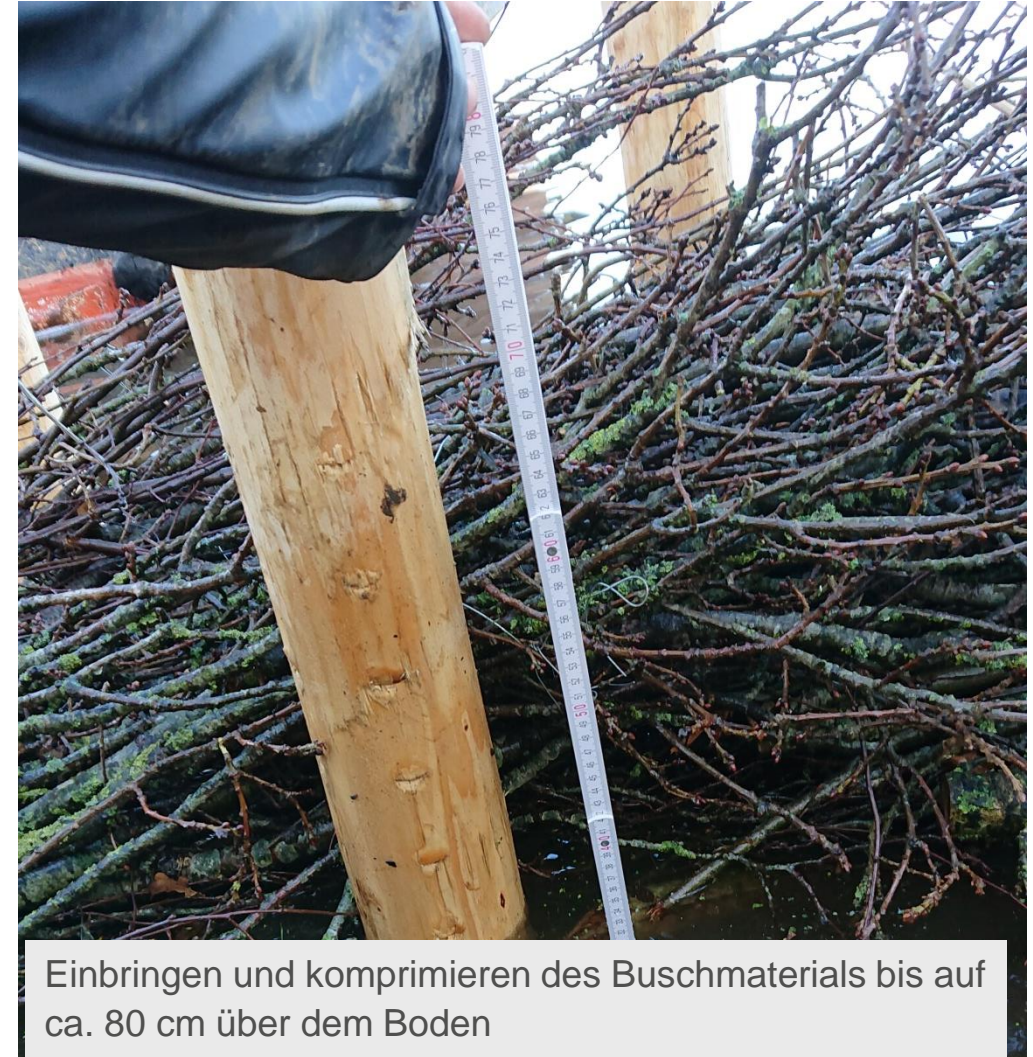
Arbeitsschritte – Schritt 2: Einbringen des Buschmaterials

Einbringen und komprimieren des Buschmaterials bis auf ca. 80 cm über dem Boden

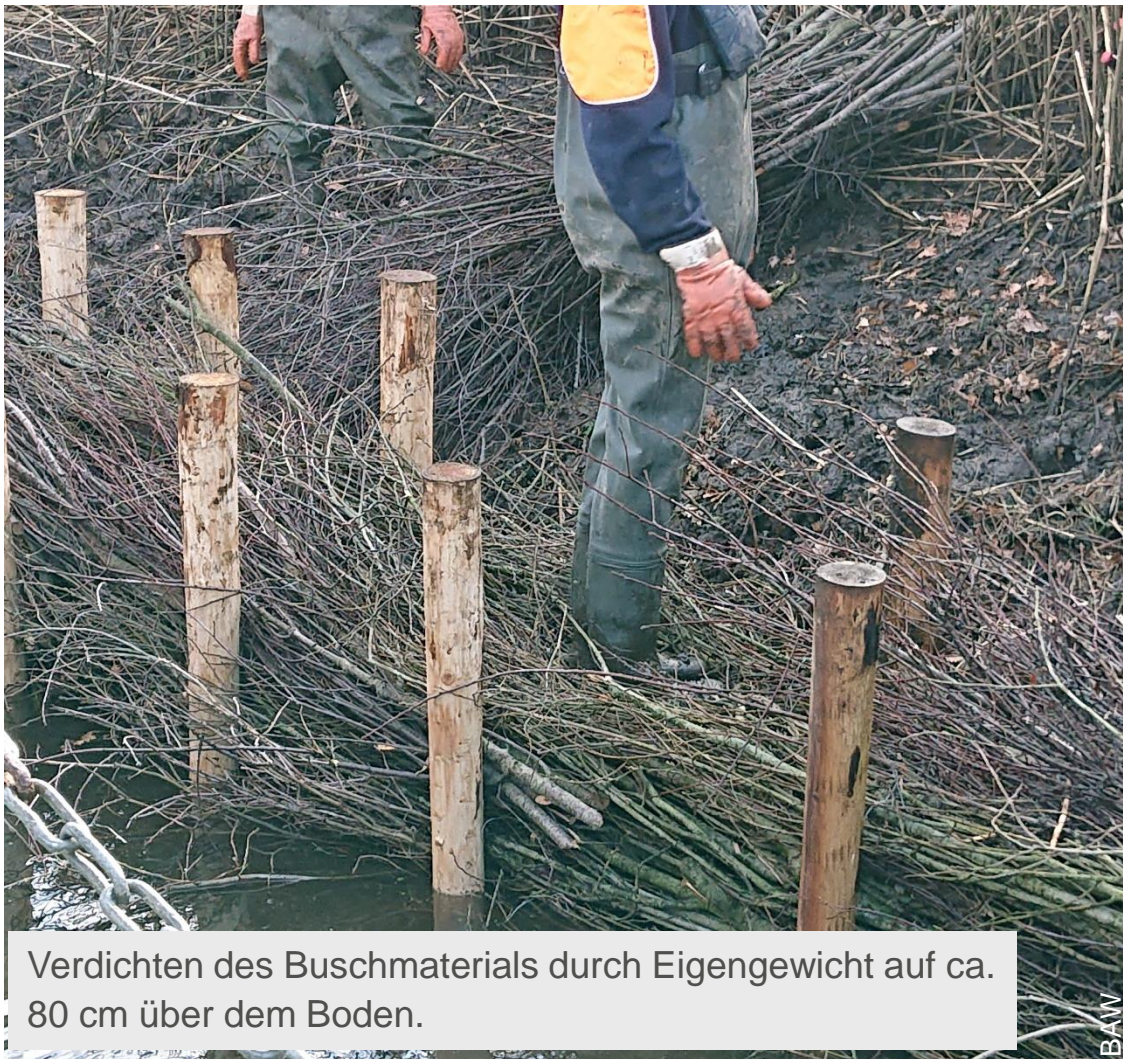
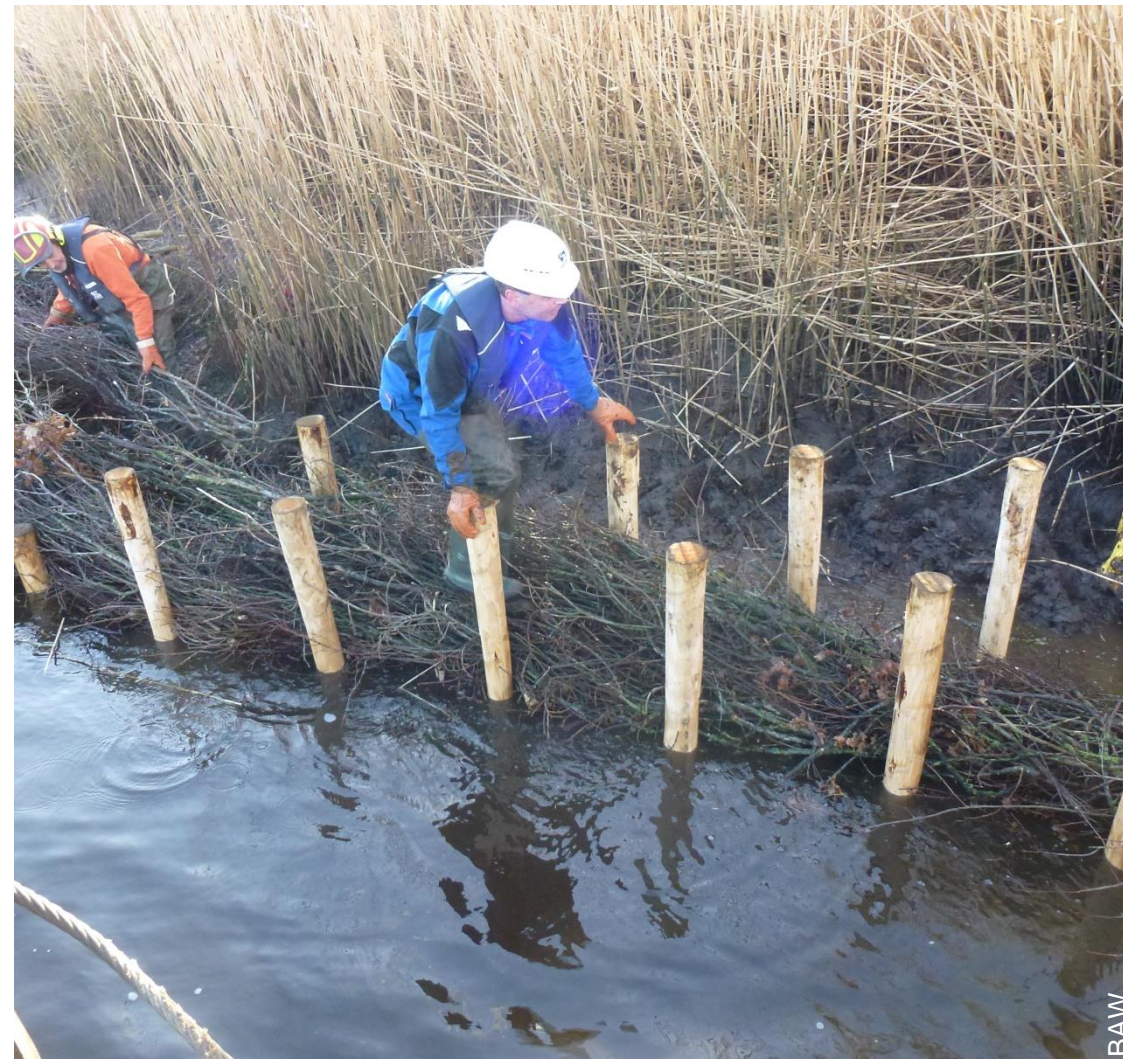
Arbeitsschritte – Schritt 3: Verdichten des Buschmaterials durch Eigengewicht

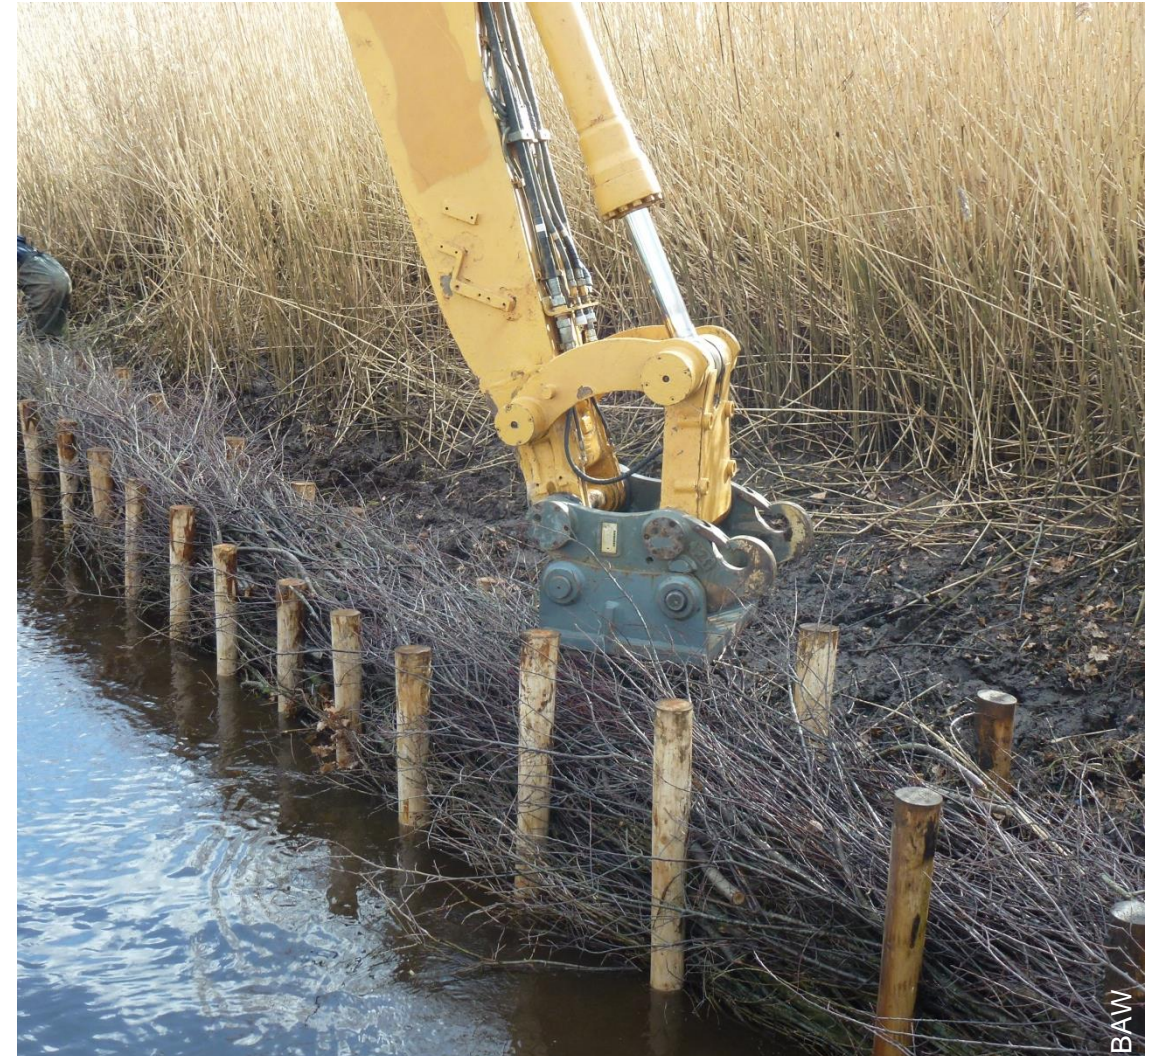
Arbeitsschritte – Schritt 4: Verdichten des Buschmaterials durch Baggergewicht

- Verdichten des Buschmaterials und weiteres Versenken der Pfähle um ca. 20 cm auf Höhe des Buschmaterials mit Hilfe des Baggers

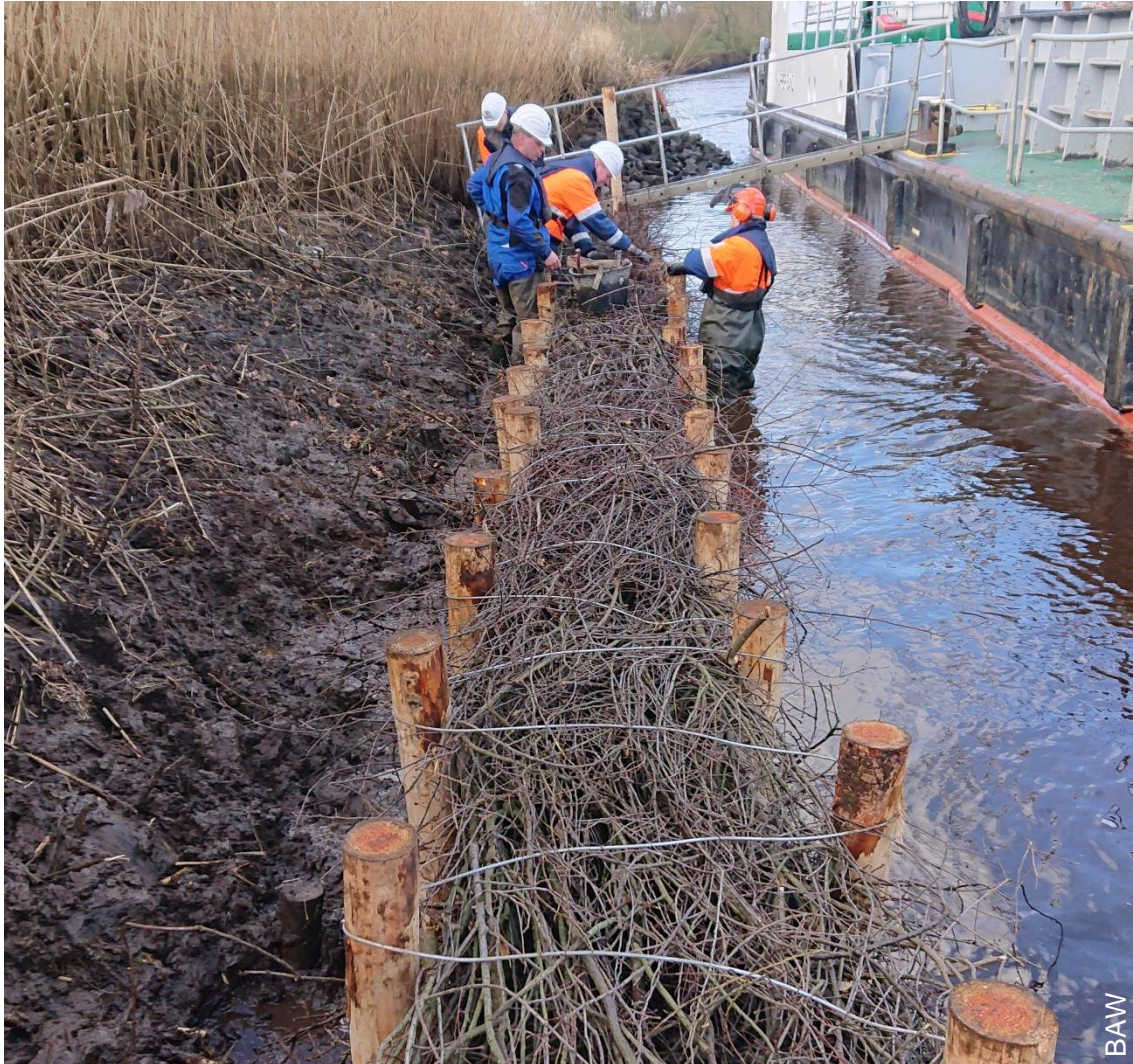
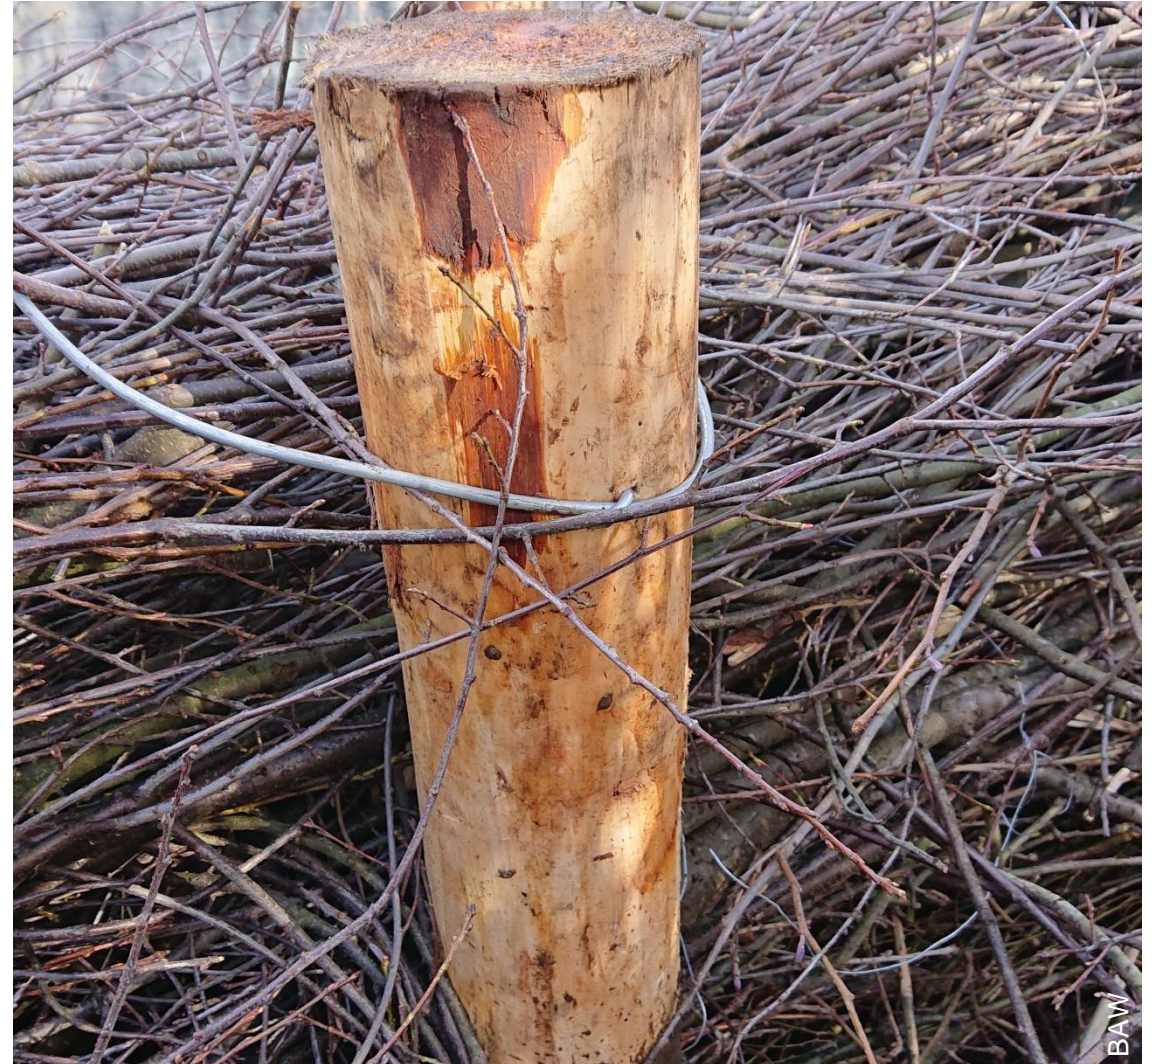
Arbeitsschritte – Schritt 5: Verlegen und Verkrampen des Drahtes

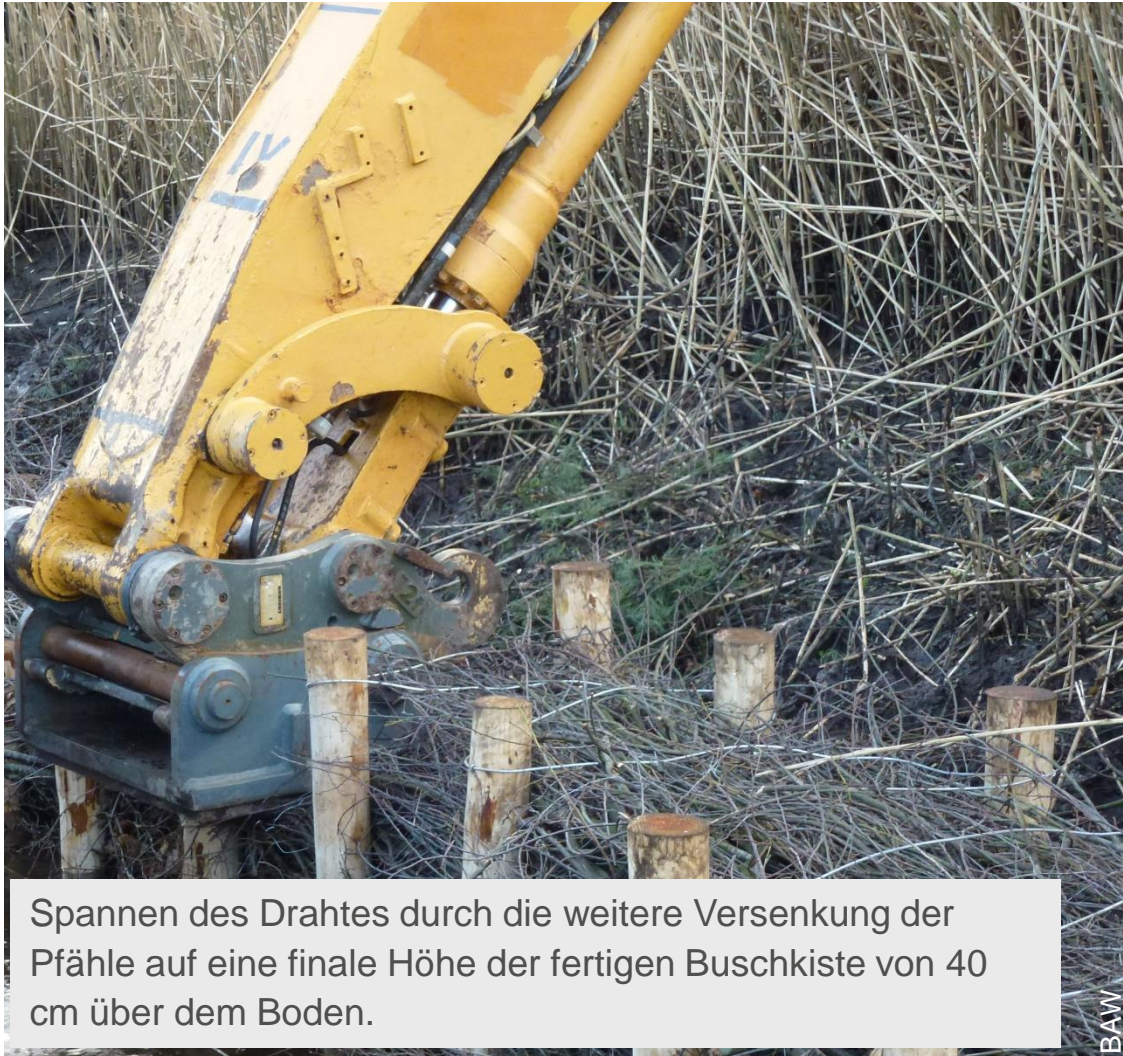
Arbeitsschritte – Schritt: 6: Spannen des Drahtes und finale Verdichtung des Materials

Spannen des Drahtes durch die weitere Versenkung der Pfähle auf eine finale Höhe der fertigen Buschkiste von 40 cm über dem Boden.

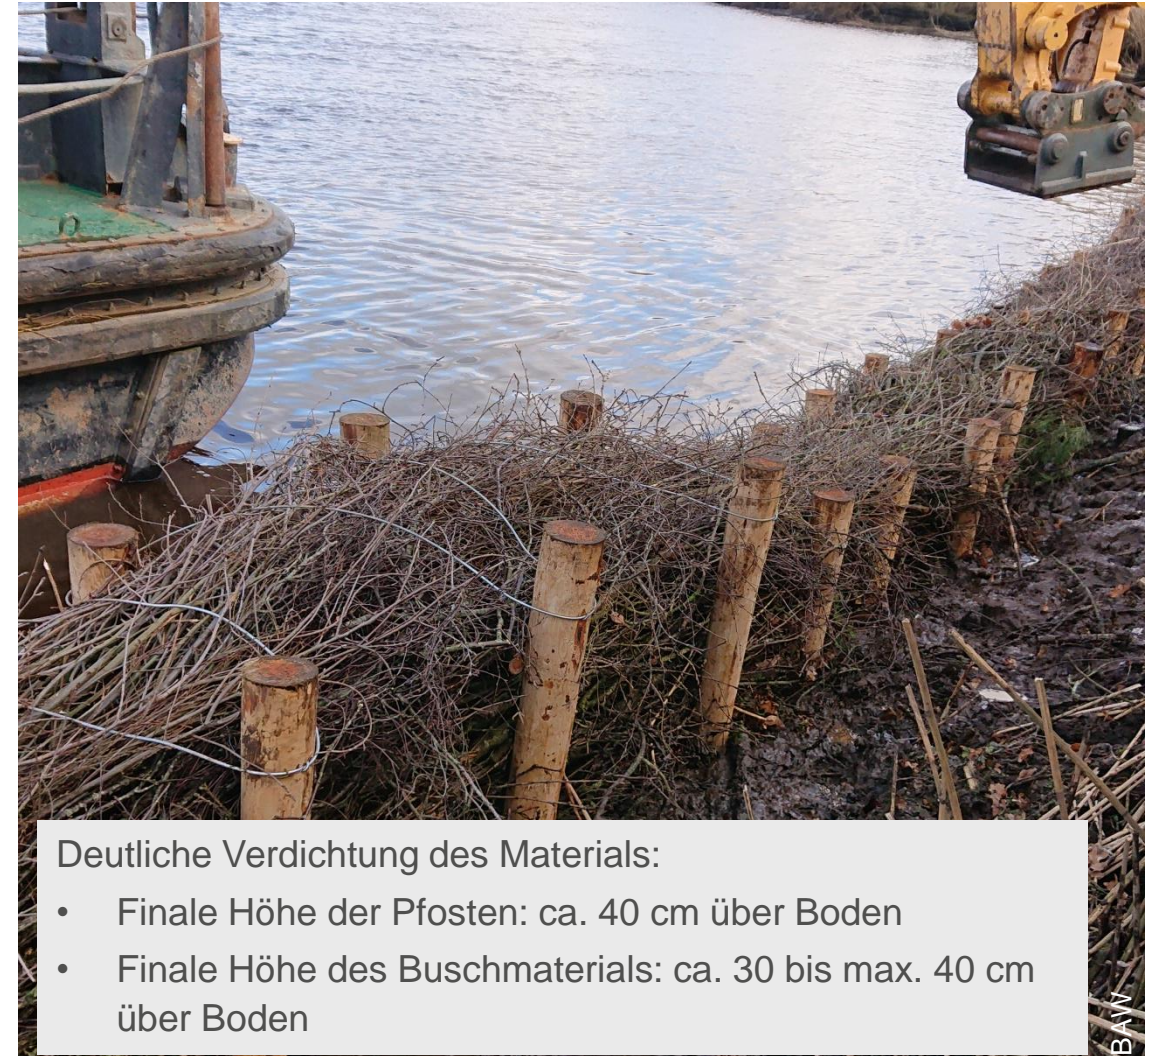
Deutliche Verdichtung des Materials:

- Finale Höhe der Pfosten: ca. 40 cm über Boden
- Finale Höhe des Buschmaterials: ca. 30 bis max. 40 cm über Boden

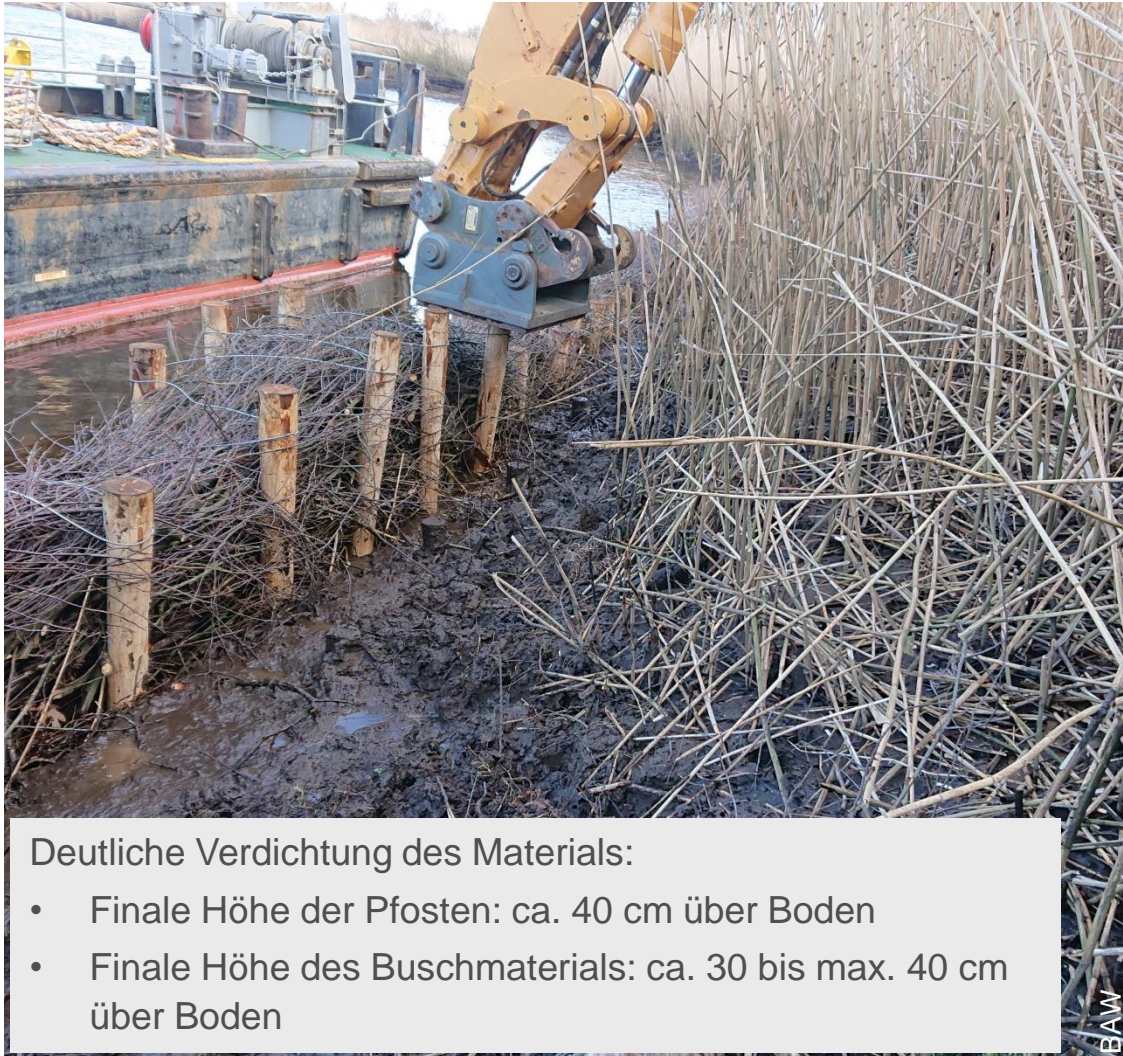
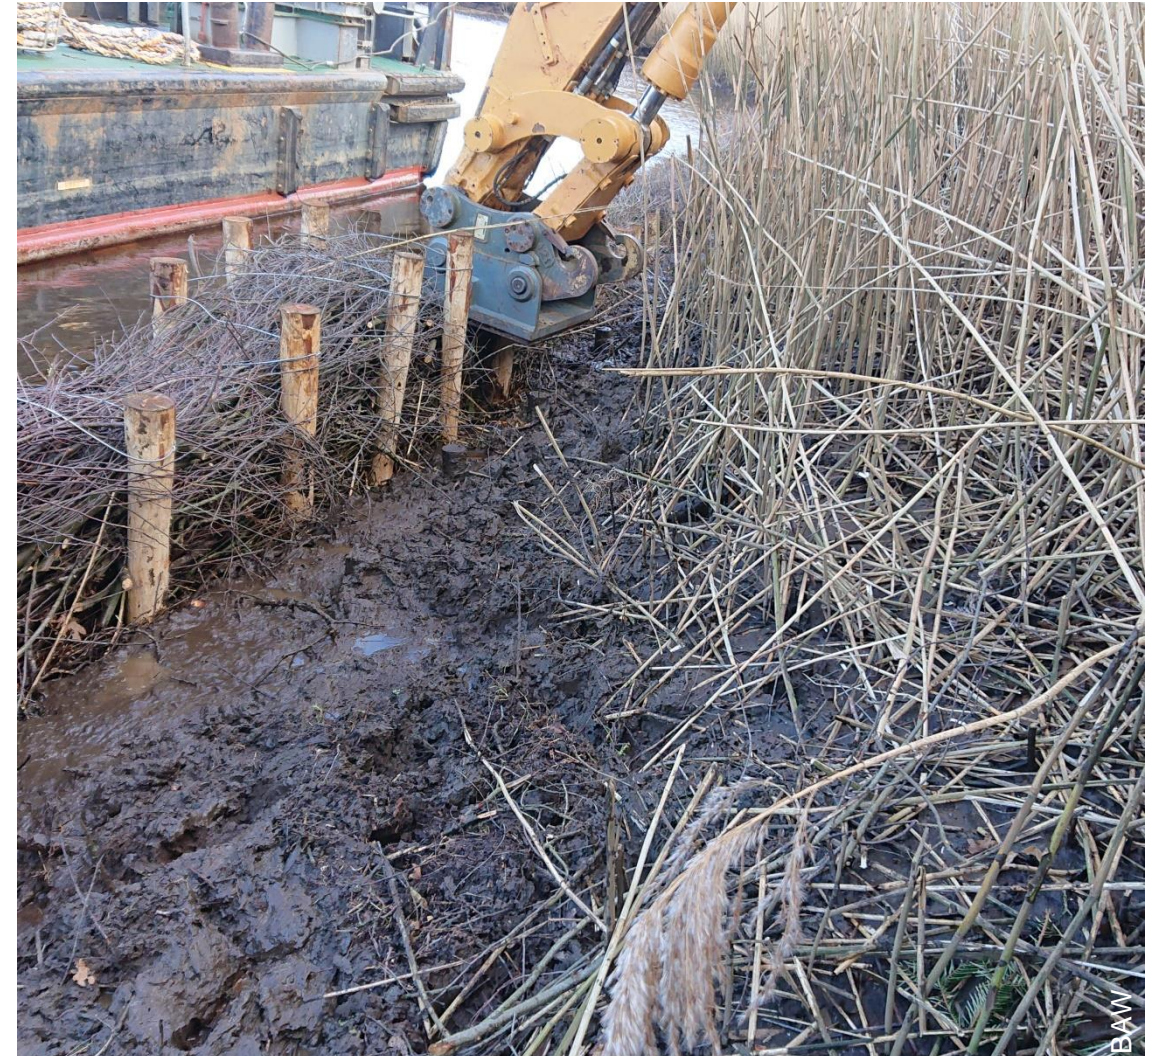
Arbeitsschritte – Schritt: 6: Spannen des Drahtes und finale Verdichtung des Materials
