Instandsetzungsarbeiten einer Buschkiste

Wümme Versuchsstrecke 1 – Wümme- km 17,31-17,39 linkes Ufer

Dokumentation der Bereisung am 25.02.2020

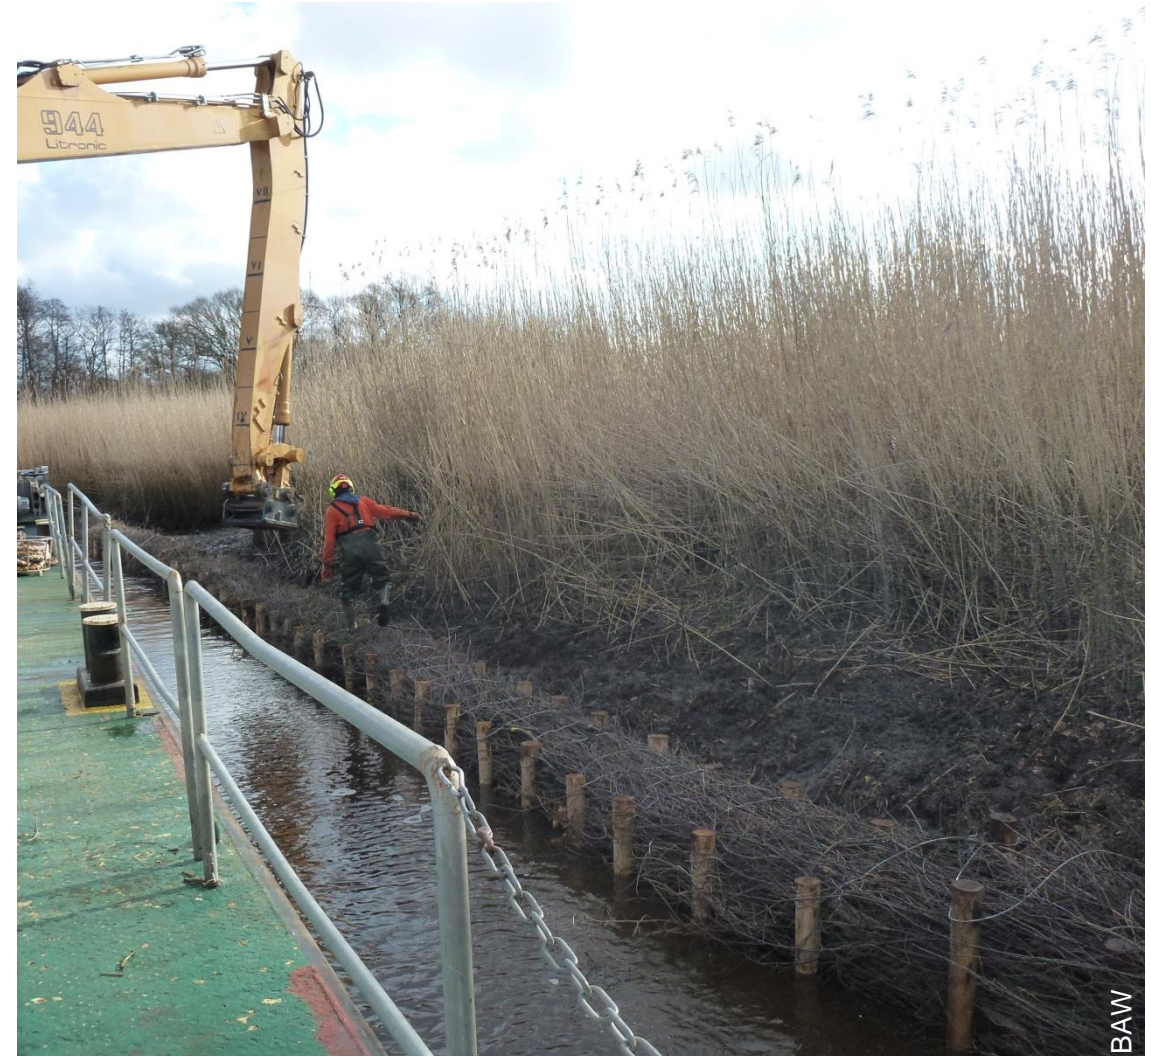
Arbeitsschritte – Schritt 7: Abschließende Prüfung des Packungsgrades

- Abschließende Prüfung des Packungsgrades durch einen erfahrenen Wasserbauer: Ablaufen der Buschkiste und Prüfung durch Eigengewicht, ob Busch genug verdichtet wurde.
- Gegebenenfalls stellenweise erneute Verdichtung des Materials durch sanftes Nachdrücken des Baggers.

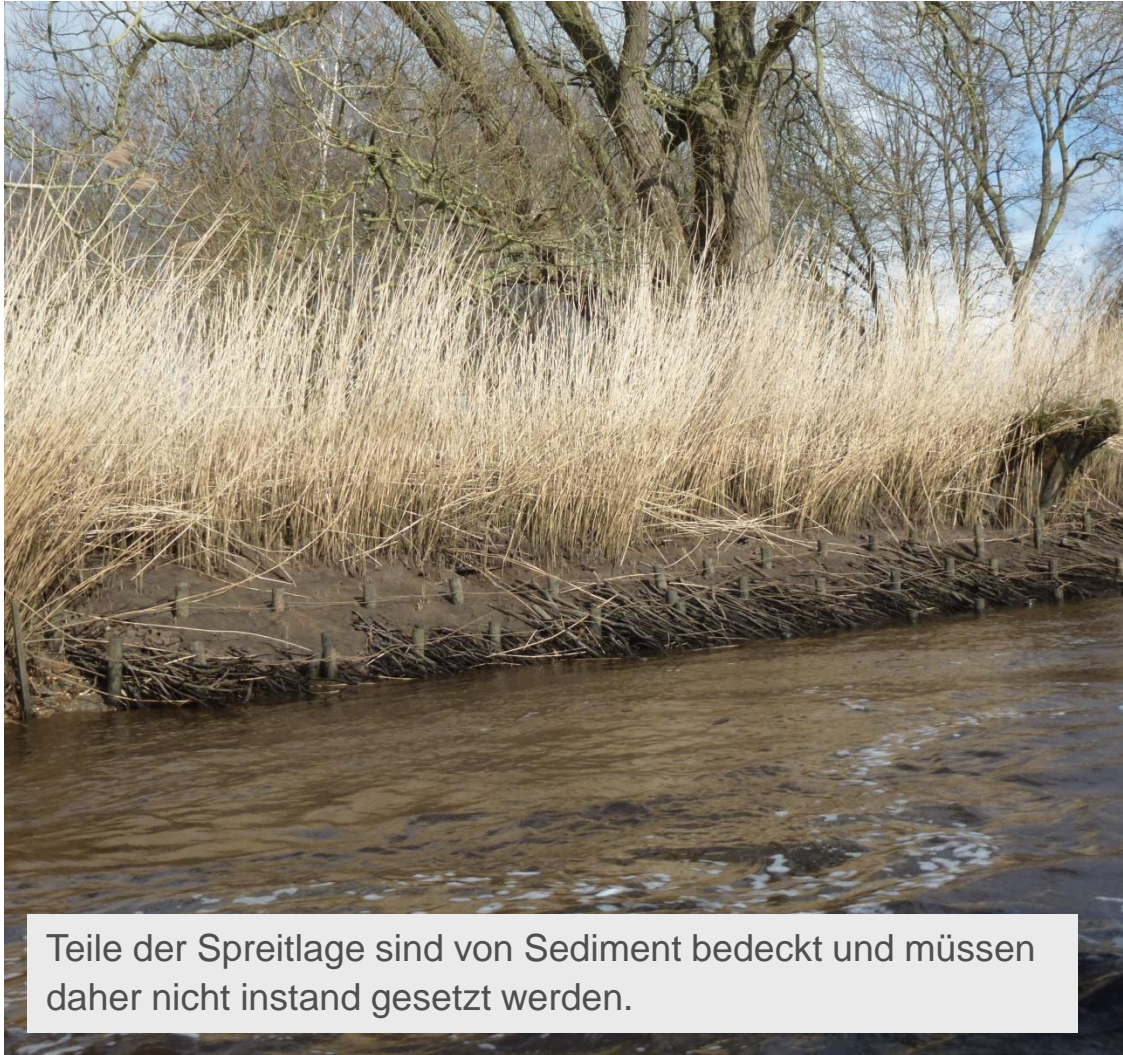
Wümmе Versuchsstrecke 2: km 17,00-17,08 rechte Uferseite

Teile der Spreitlage sind von Sediment bedeckt und müssen daher nicht instand gesetzt werden.

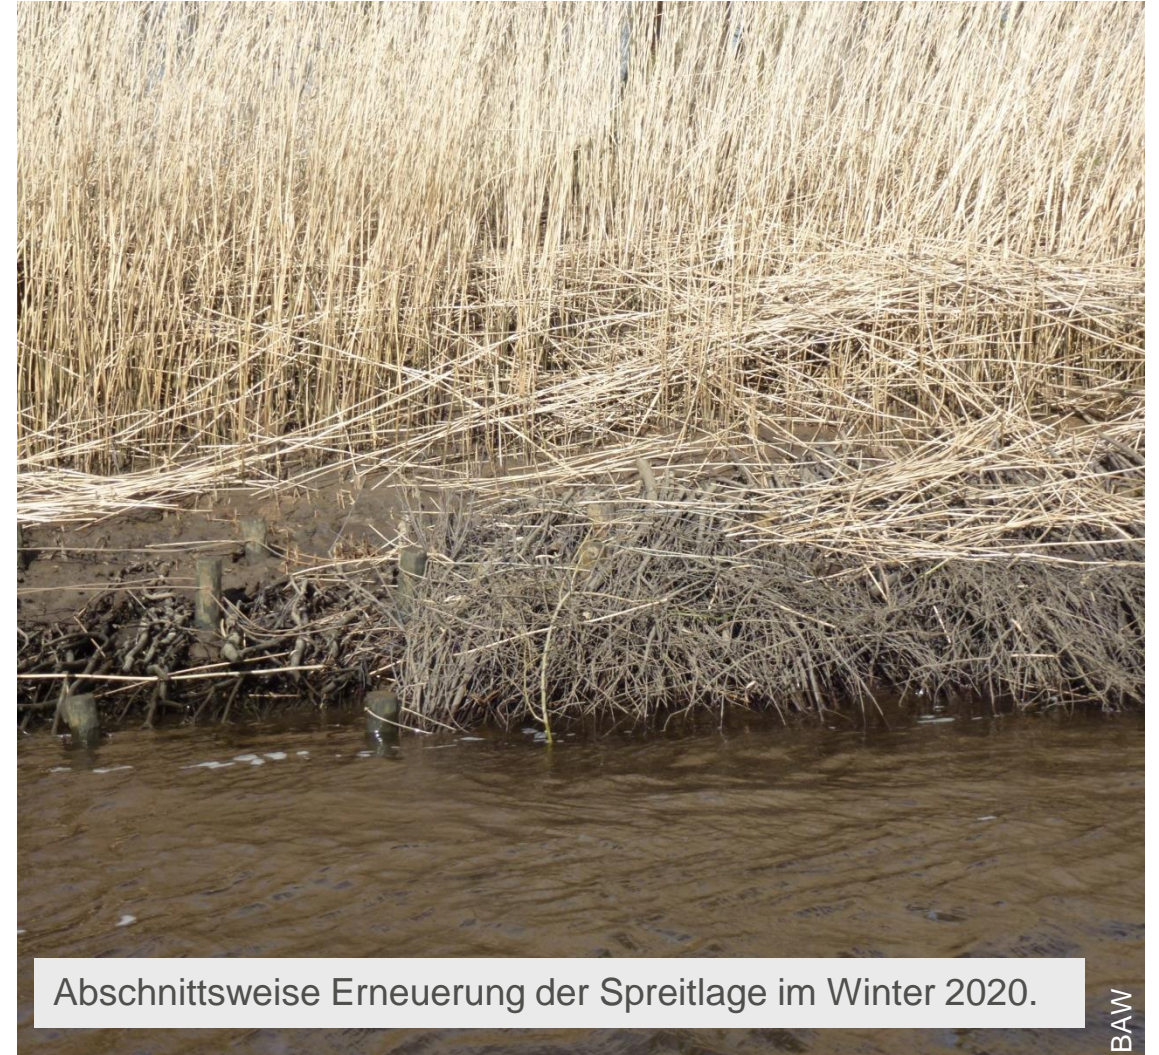
Abschnittsweise Erneuerung der Spreitlage im Winter 2020.
