## ERFAHRUNGEN BEI DER UNTERSUCHUNG VON DÜKERN UND DURCHLÄSSEN

Experiences with the examination of sag pipes and culverts

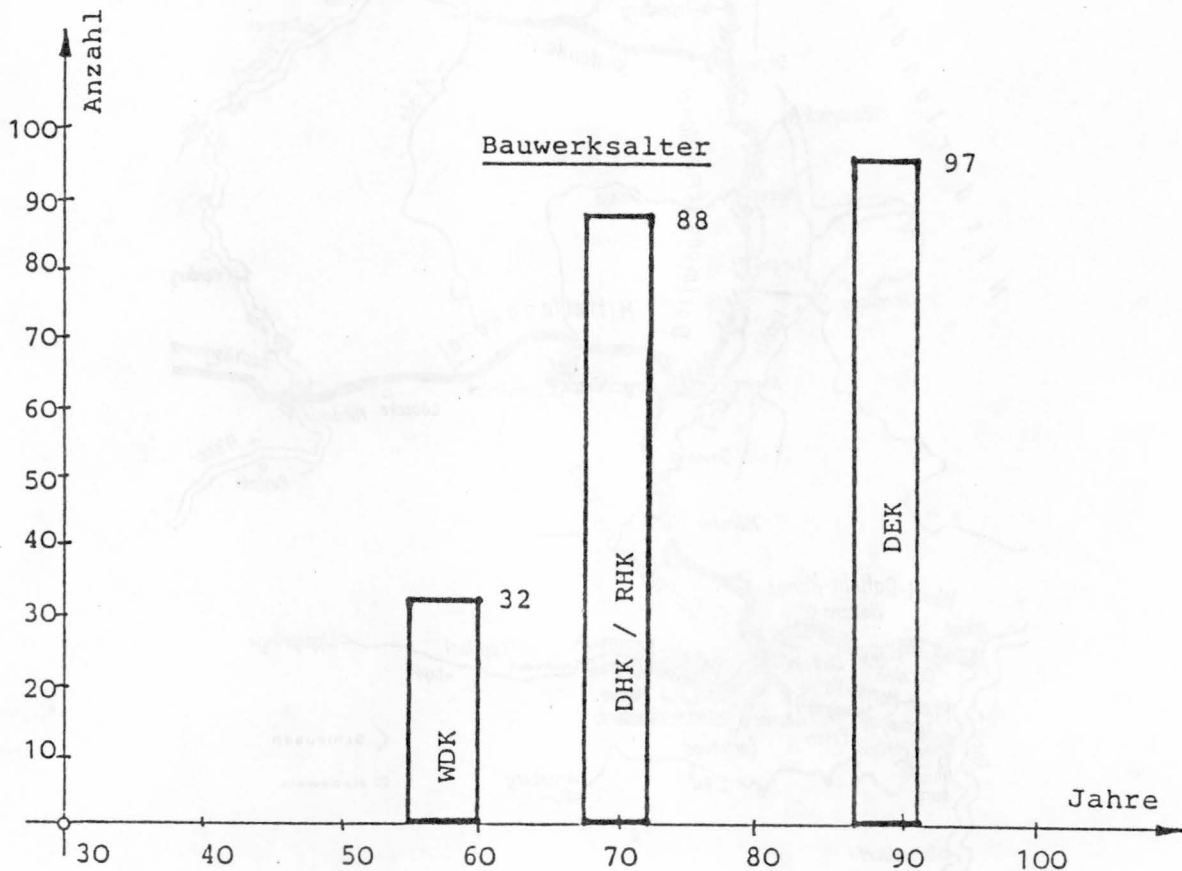
Tafel I Altersstruktur der Düker und Durchlässe

Danach sind die Bauwerke, von Teilerneuerungen einmal abgesehen, zwischen 65 und 90 Jahre alt. Unter Berücksichtigung der hohen Anzahl von Bauwerken ergibt sich eine Altersstruktur, die in der nachfolgenden Tafel I dargestellt ist.

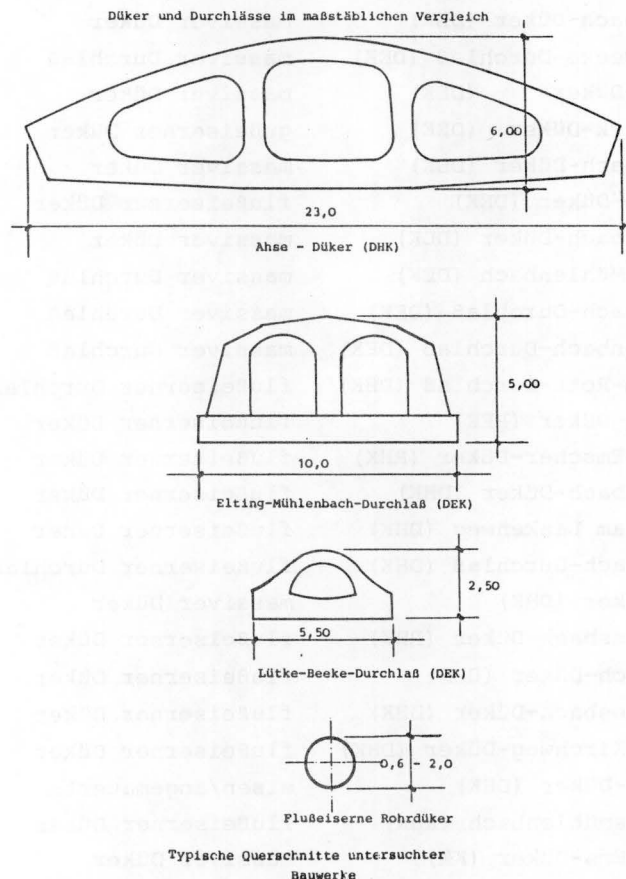
Bild 2 Düker- und Durchlaßquerschnitte

- Massive Bauwerke, die zum überwiegenden Teil aus einer Kombination von Beton und Mauerwerk bestehen.
- Bauwerke aus Flußeisen, deren Rohrstränge aus einzelnen Rohrschüssen zusammengesetzt wurden (Bild 2).

Bei vorausschaubaren Einflüssen durch Bergsenkungen aus dem untertägigen Kohleabbau kamen überwiegend Flußeisenrohre mit entsprechend kurzen Rohrschüssen zum Einbau, deren Stöße eine gewisse Flexibilität garantierten.

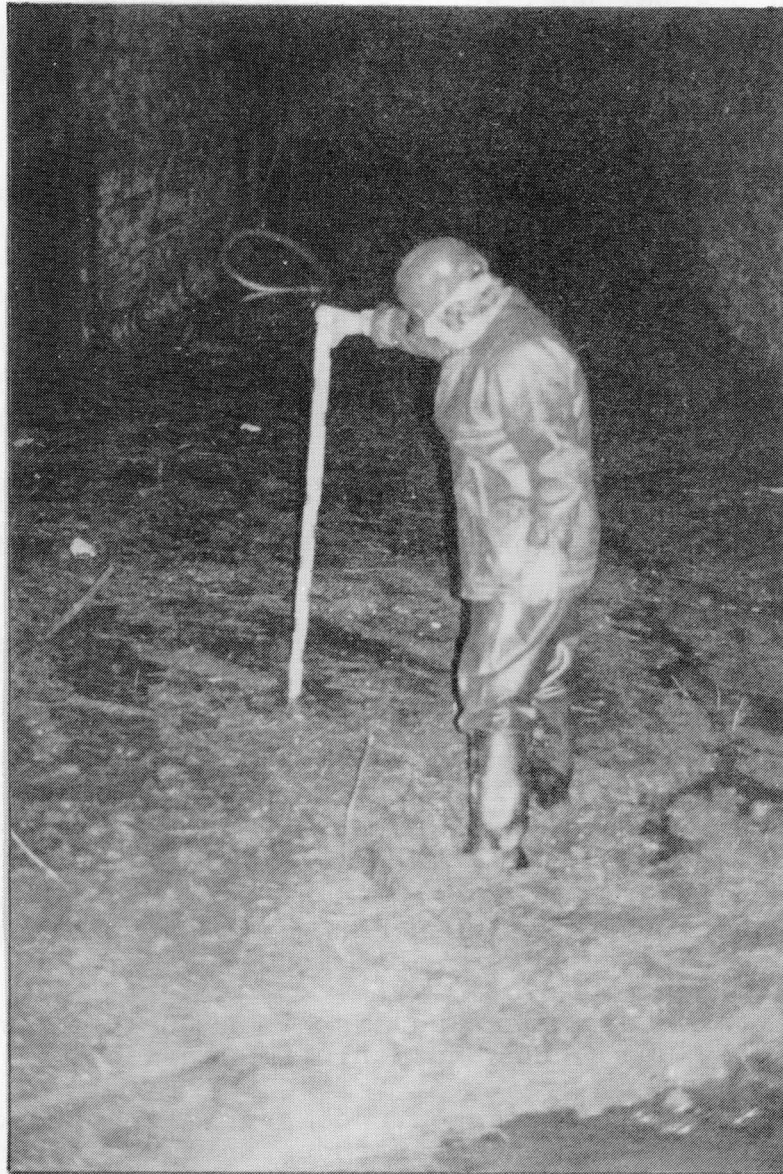
Bild 3 Dükertiefpunkt mit Ablagerungen

Bei den großrohrigen Querschnitten massiver Düker ist häufig die Dichtigkeit der Abdämmungen problematisch. Das im Dükertiefpunkt zusammenlaufende, meist schlammhaltige, Wasser ist wegen fehlender Pumpensümpfe auf den letzten 20 - 40 cm nicht zu entfernen. Je nach Bauart sind diese Tiefpunktberei-

che dann nur mit Einschränkung, oder gar nicht, zu kontrollieren. Hier wäre der Einsatz geeigneter Absauggeräte angezeigt (Bild 3).

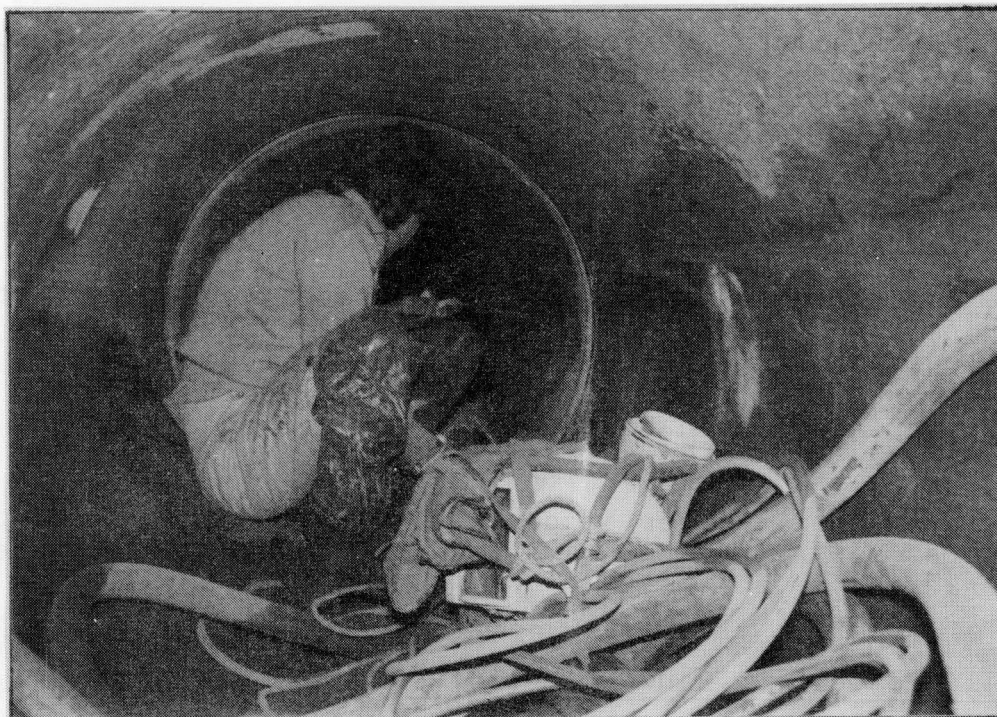
Bild 4 Rohrquerschnitt mit Leitungen

- Einwandfreie Säuberung und Entlüftung (ggfs. Zwangsbelüftung)
- Keine groben Krustationen im Rohrsohlenbereich
- Ausreichende und nicht kriechbehindernde Ausleuchtung (Bild 4).
- Keine inneren Rohrleitungen für die ständige Entwässerung (ggf. Seitenwechsel).
- Ggf. zugseilgeführter Rollwageneinsatz mit Sprechverbindung nach außen.
- Bei Rohrdurchmessern unter 70 cm ist der Einsatz von Video-Farbkameras angezeigt.

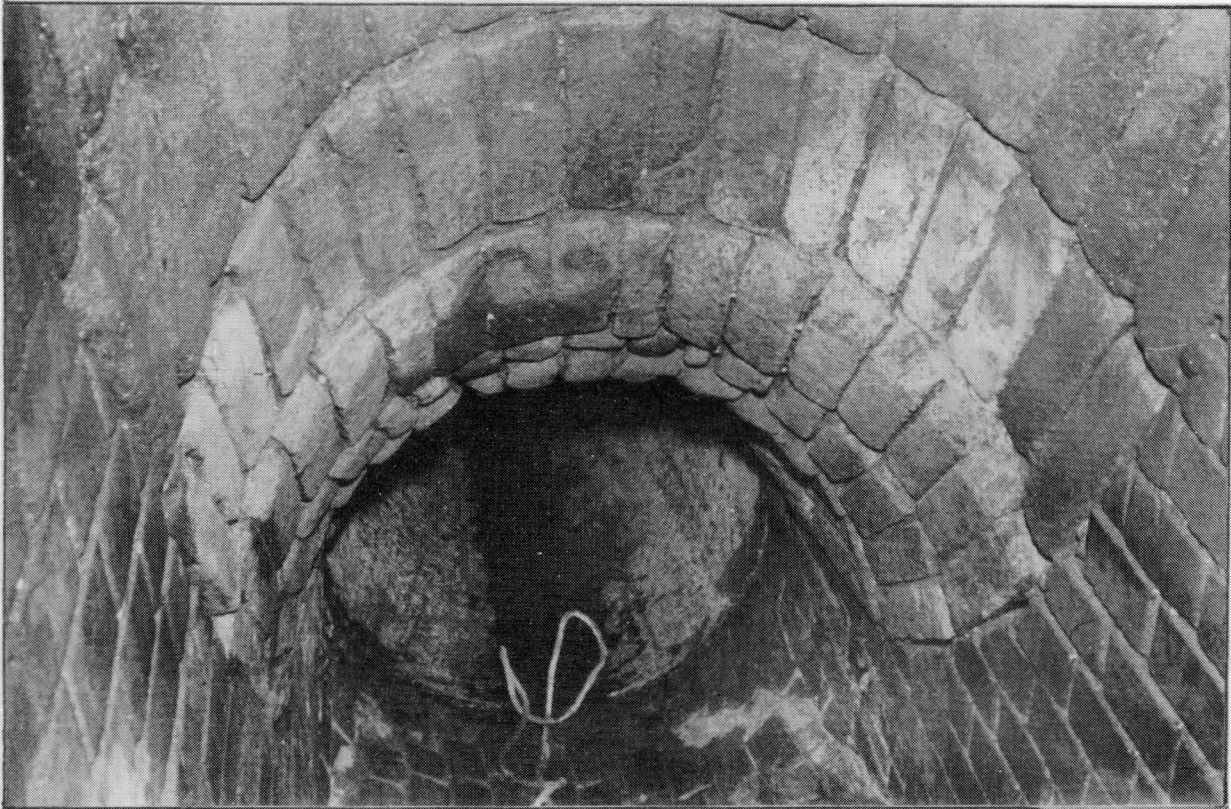
Bild 5 Einlaufmauerwerk

Von Schäden sind an massiven Bauwerken die Wasserwechselzonen betroffen, die sich bei Durchlässen auf die gesamte Bauwerkslänge erstrecken und sich bei Dükern entsprechend der Rohrsteigungen auf die Ein- und Auslaufbereiche beschränken. Die ständig unter Wasser befindlichen Oberflächen weisen einen erstaunlich guten Allgemeinzustand auf. Bei Betonflächen zeigen sich Schäden durch ausgewaschenes Feinkornmaterial, wobei Kavernenbildung bis auf die Grobzuschläge entsteht. Bei Mauerwerk ist der Fugenmörtel vielfach ausgewaschen und Frostschäden in den Ein- und Auslaufbereichen zeichnen das Klinkermauerwerk (Bild 5).

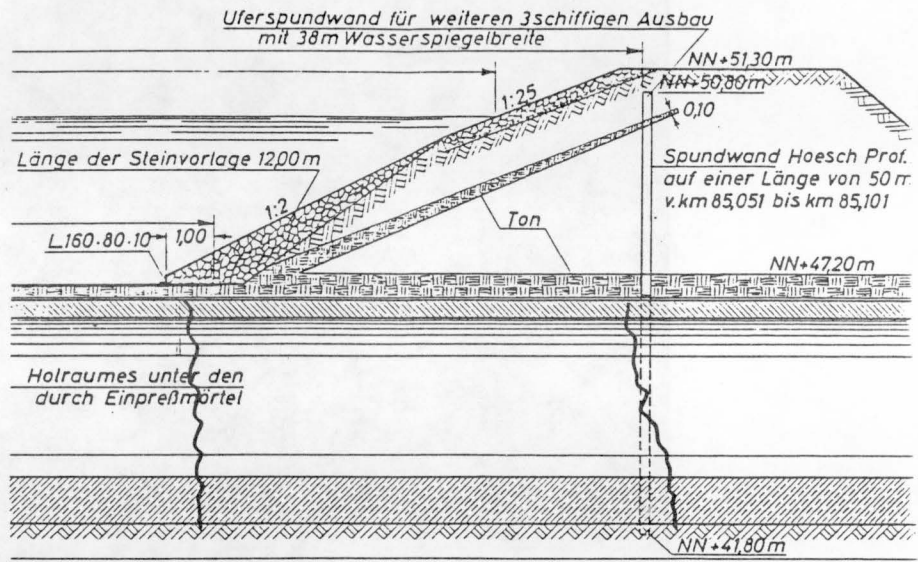
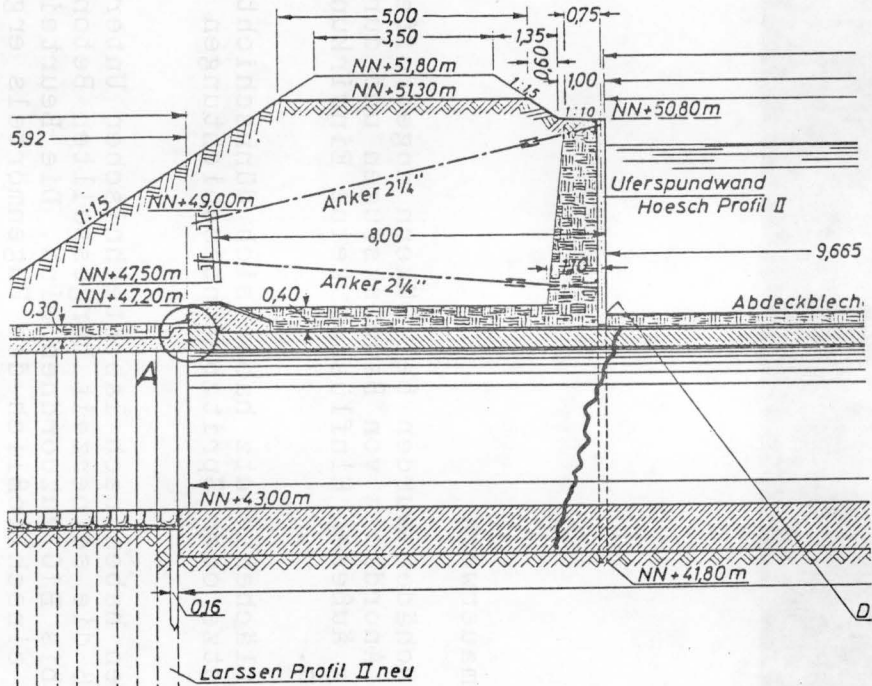
Bild 6 Durchlaßlängsschnitt

Weitere Ursachen für Schadensbildung treten an Bauwerken auf, bei denen keine Bauwerksfugen angeordnet wurden. Häufig zeigen sich Rißbildungen an Übergängen lastbedingter Wechsel vom Damm- zum Kanalbereich, oder bei wechselnden Bodenschichten im Gründungsbereich. Weitere Rißbildungen treten in Bereichen nachträglich gerammter Spundwände im Kanalbereich auf (Bild 6).

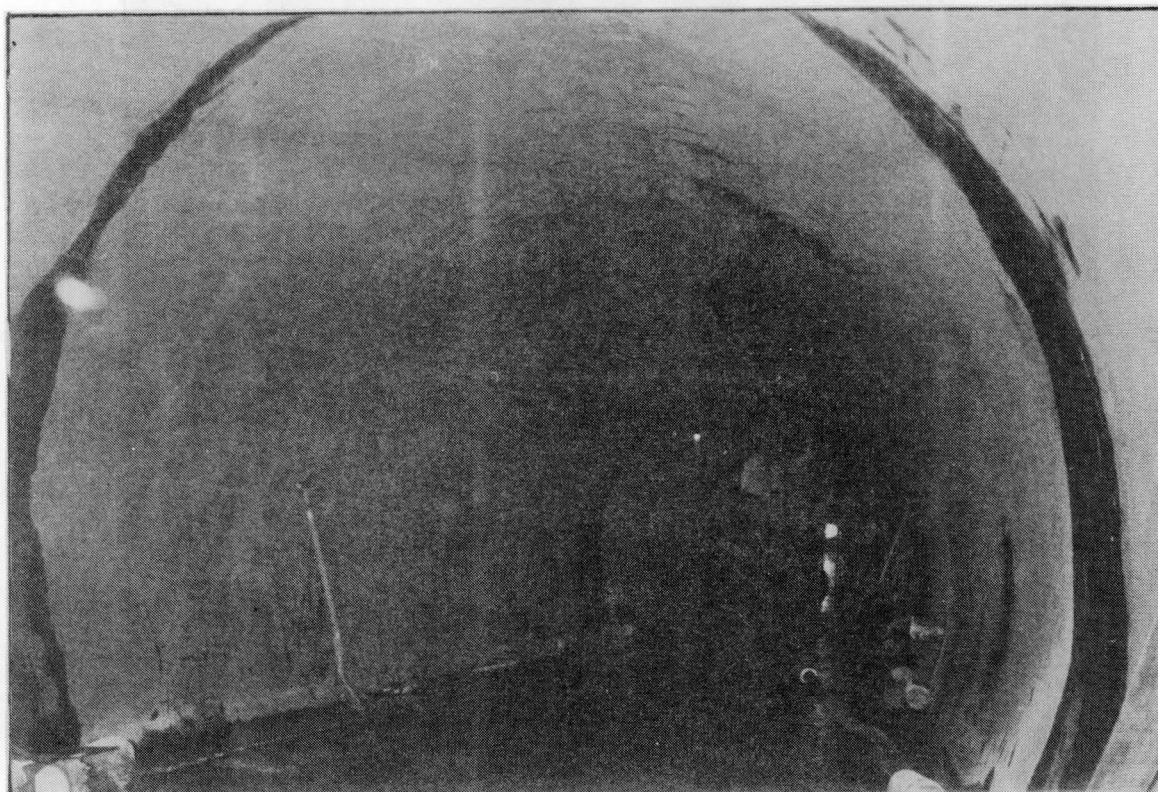
Bild 7 Oberfläche - Zementverputz

Als bester Oberflächenschutz haben sich dünnschichtige hochwertige Zementputze oder Spritzbetonbeschichtungen bewährt. (Bild 7).

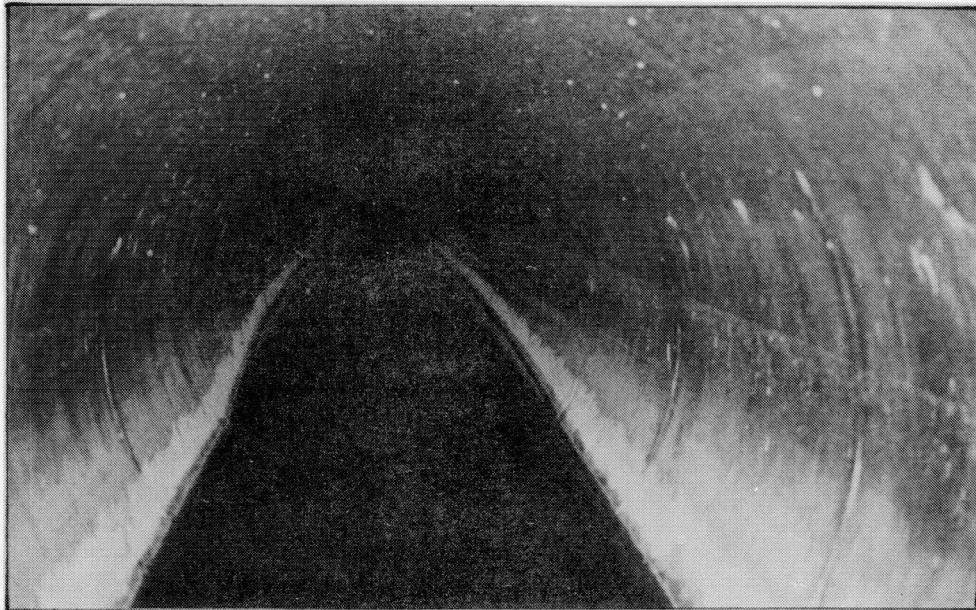
Bild 8 Gute Konservierung

Der Zustand der inneren Rohroberflächen spiegelt die Häufigkeit und die Qualität der Rohrkonservierung einschließlich der Vorbehandlung wider. Bei den Untersuchungen wurden die unterschiedlichsten Zustände angetroffen, deren Bandbreite von sehr guter (Bild 8) Konservierung und gutem Materialzustand bis zu völlig abgetragener Konservierung, starker Korrosionseinwirkung und Narbenbildung reicht, (Bild 9), Querschnittsdefinition siehe Bild 10.

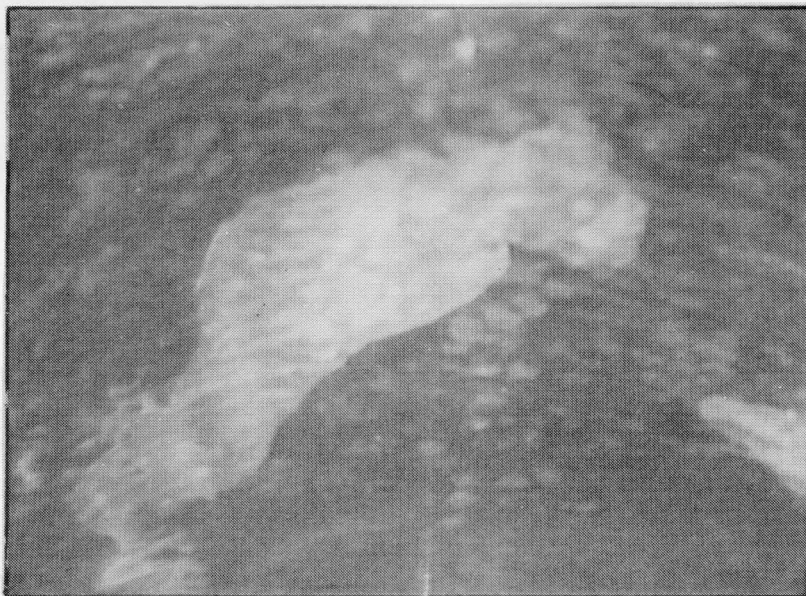
Bild 9 Schlechte Konservierung

Schäden an eisernen Rohren zeigen sich durch korrodierte Flächen und Narbenbildung, deren Bereiche sich ebenfalls an den Wasserwechselzonen konzentrieren. Bei Dükern reichen diese Schäden entsprechend den Rohrneigungen vom Scheitel bis in den Sohlenbereich, während sie bei Durchlässen entsprechend dem freien Wasserspiegel gleichmäßig im Kämpferbereich angetroffen werden.

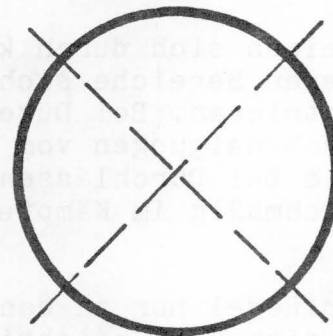
Bild 10 Qerschnittsbeschreibung

Rohrquerschnitt

Scheitel

Kämpfer

Sohle

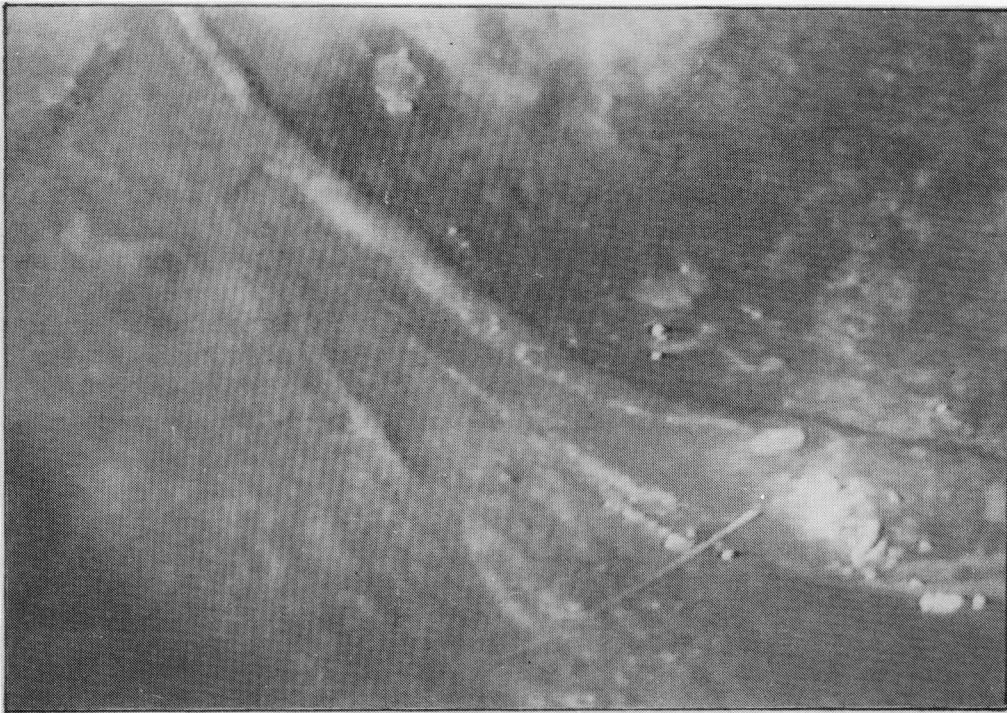
Bild 11 Stoßdichtung im Rohr

Undichtigkeiten wurden in der Regel nur an den Rohrstößen angetroffen, dabei beschränken sich die Undichtigkeiten auf nassendes und tropfendes Eindringen. Nur in wenigen Fällen wurde das Dichtungsmaterial der Rohrstöße durch Druckwasser in das Rohrinne durchgepreßt (Bild 11).

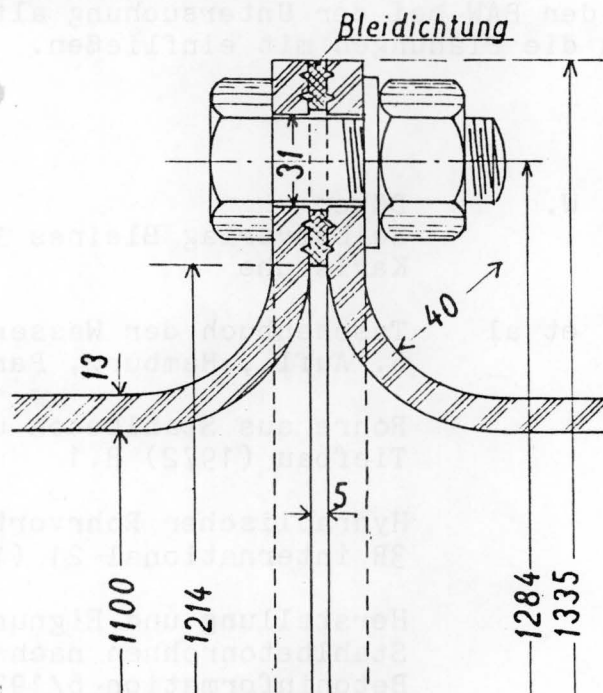
Bild 12 Bördelflansch-Stoß

Bewährt hat sich in Bergsenkungsgebieten der Einbau relativ kurzer Rohrschüsse mit Bördelflanschstößen, deren Bleidichtungen in Verbindung mit den gekröpften und verschraubten Rohrenden eine elastische Verbindung bilden (Gliederkette), die in Grenzen Strangdeformationen zulassen, ohne zu akuten Schäden zu führen (Bild 12).
