Technisch-biologische Ufersicherungen in Ästuaren

Tidepools Genter Ufer

Maßnahmen-ID Elb629li_01_02

Maßnahmensteckbriefe

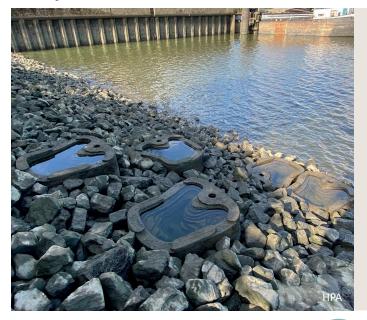
Tidepool (Fertigteil)

5 Stk. Tidepools à 1,4 t Einzelgewicht, Abmessungen 1,2 m x 1,2 m x 0,7 m (LxBxH)
