## Ufersicherung Hollersiel

Maßnahmen-ID	Hun012re_01_01
Ästuar	Weser
Wasserstraße	Hunte (1901)
Kilometrierung	Km 11,9 - 12
Uferseite	rechts

#### Totholzmaßnahme

Buschkistenfußsicherung

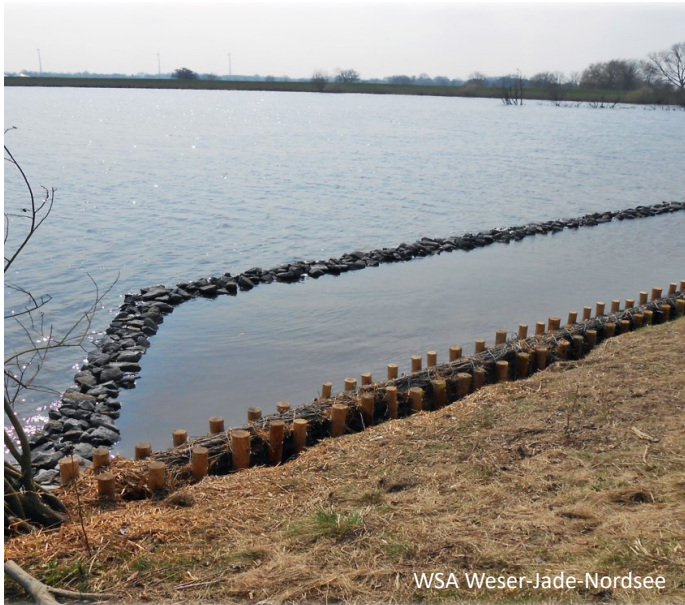
Schüttsteinleitdamm

Ufersicherung: Uferabbruch mit Kante bis zur Bewuchsgrenze, Sedimentfang  
Förderung: Wattentwicklung, Flachwasserbereiche, Röhrchentwicklung

Die Maßnahme wurde im Zuge der Ausbildung der Wasserbauer mit Unterstützung der AG`S ausgeführt. Instandsetzungen waren noch nicht erforderlich. Die Sicherungsfunktion war erfolgreich.
