Buschbuhnen Elsflether Sand

Bundesanstalt für Wasserbau

Maßnahmen-ID	Uwe029li_01_02
Ästuar	Weser
Wasserstraße	Unterweser (5298)
Kilometrierung	Km 28,5 - 31,4
Uferseite	links

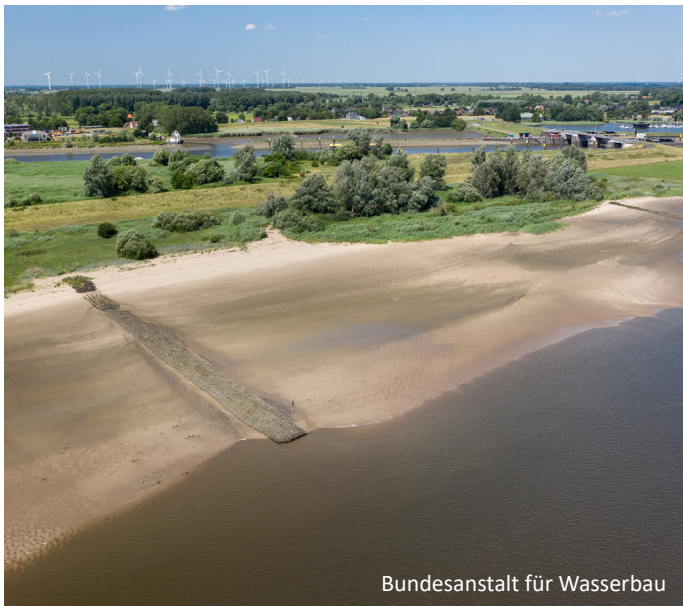
Buschbuhne

Ufersicherung: Strandsicherung, Sedimentfang

Nach 1-2 Jahren muss der obere Bereich überarbeitet werden. Für eine Teilinstandsetzung von 8-12 m mit einem Altbestand von mehr als 50 % werden 6 bis 10 Personen pro Tag unter Tideeinfluss benötigt. Das Bauwerk muss zur Erhaltung der Funktion weiter regelmäßig unterhalten werden. Das naturnahe Ufer wurde erfolgreich gesichert.
