## Buschleitdamm Harriersand

WSA Weser-Jade-Nordsee

Maßnahmen-ID	Uwe040re_01_01
Ästuar	Weser
Wasserstraße	Unterweser (5298)
Kilometrierung	Km 39,875 - 40,62
Uferseite	rechts

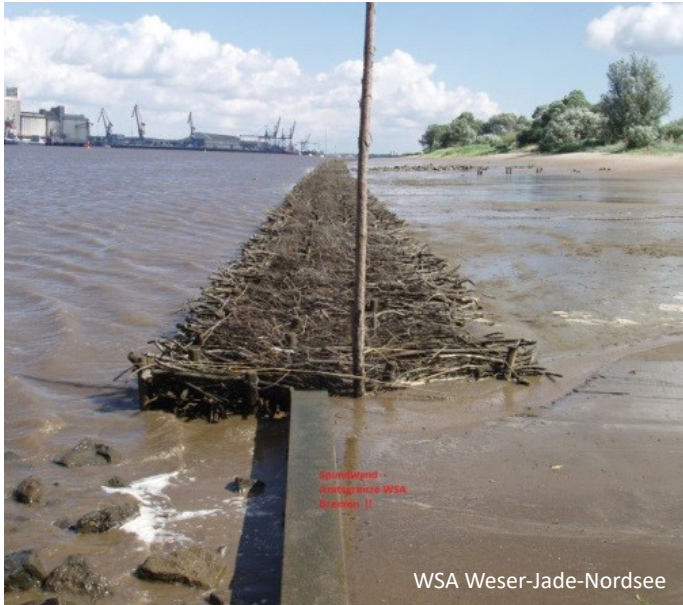
Buschleitdamm

Alle 5 Jahre werden ca. 9 Personen zuzüglich Wasserfahrzeuge für 20 Arbeitstage benötigt, um 300 m wiederherzustellen. Die Uferabbrüche durch Sog und Wellenschlag im Hochwasserbereich werden durch dieses Parallelwerk unterbunden und die Sicherungsfunktion war erfolgreich. Die Maßnahme muss in einem Intervall von 3-5 Jahren unterhalten werden und im Intervall von 6-10 Jahren ersetzt werden.
