## Buschkisten Buhnsicherung bei Rechtenfleth

Maßnahmen-ID	Uwe047re_01_01
Ästuar	Weser
Wasserstraße	Unterweser (5298)
Kilometrierung	Km 46,625 - 46,625
Uferseite	rechts

rückwärtige Buhnsicherung

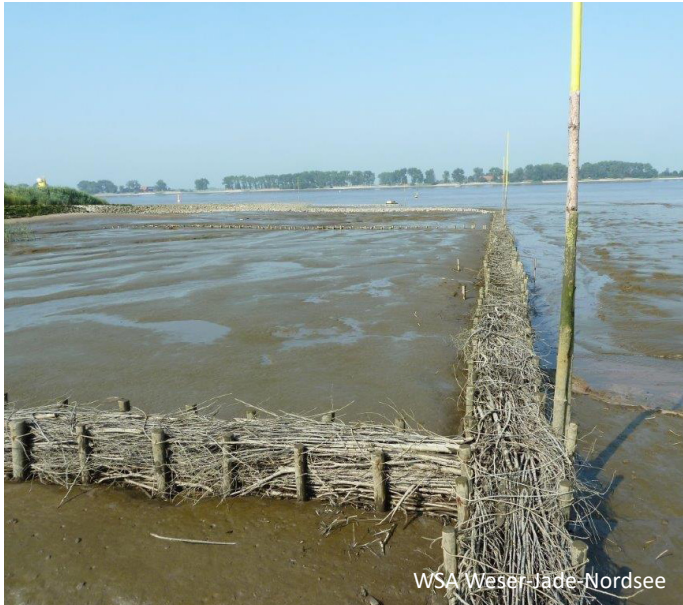
Materialversagen, Strömungsangriff, Verrottung der Faschinen durch UV-Einwirkung und Abtrag der Schüttsteinabdeckung durch Wellenschlag

Es sind jährlich 6 Personen zuzüglich Wasserfahrzeuge an 2 Arbeitstagen nötig, um 50 m wiederherzustellen. Die Bühnenwurzel konnte durch starke Ablagerung von Schlack im Hochwasserbereich erfolgreich gesichert werden.
