Prieldurchdämmung Unterweser

Maßnahmen-ID	Uwe052li_01_01
Ästuar	Weser
Wasserstraße	Unterweser (5298)
Kilometrierung	Km 52,35 - 52,35
Uferseite	links

Faschinenmatten-Prieldurchdämmung

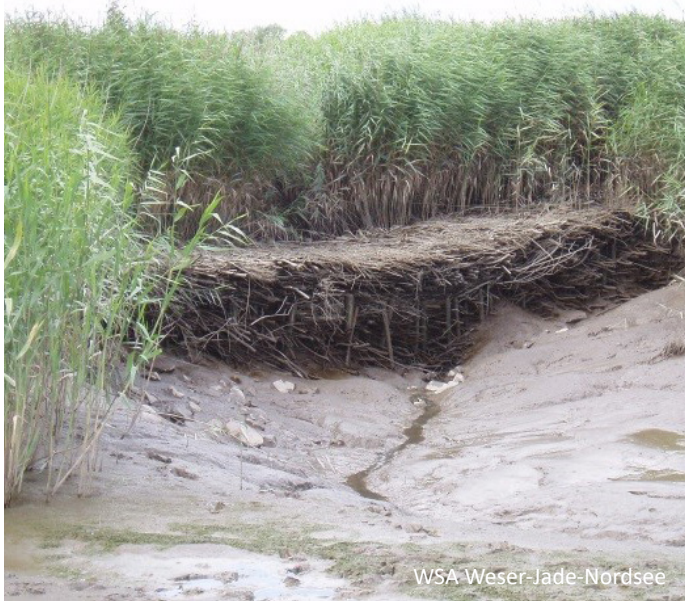
Für die Unterhaltung von ca. 24 m werden 6 Personen zuzüglich Wasserfahrzeuge an einem Arbeitstag benötigt. An der Buhne hat sich erfolgreich Schlick angelagert, sodass Kolkbildung verhindert werden konnte. Die Sicherungsfunktion war erfolgreich.
