Versuchstrecken im Tidebereich – Neue Wege mit alten Techniken

Versuchsstrecken an der Wümme

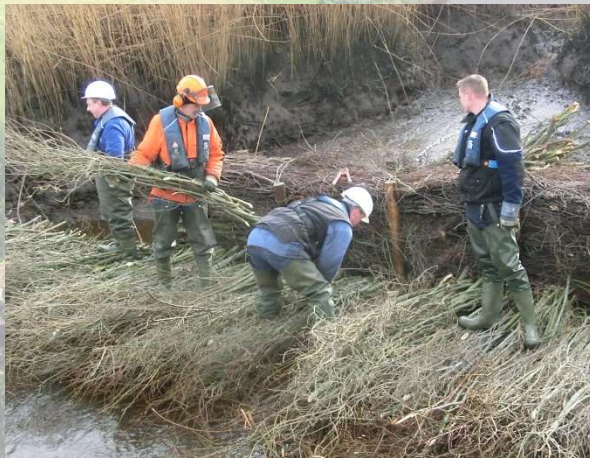
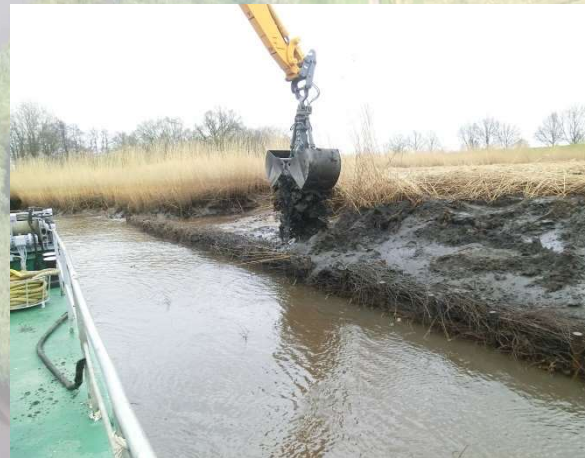
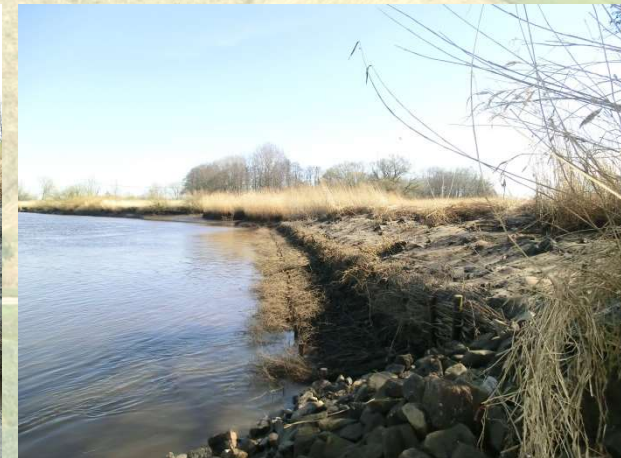
Abschnitt 1 km 17,31 – 17,39

Vegetationsbestand 2013: 60 %, 2014: 60 %, 2016: 75 %, 2018: ca. 85 %

- Pflanzen 2013: 4 Arten, 2014: 8 Arten, 2016: 9 Arten, 2018: 12 Arten
- Schilf (*Phragmites australis*) dominiert mit über 80 %
- Fluss-Ampfer (*Rumex hydrolapathum*), geringe Deckung
- Wasser-Ehrenpreis (*Veronica anagallis aquatica*), geringe Deckung
- Gewöhnlicher Froschlöffel (*Alisma plantago-aquatica*), geringe Deckung
- Wasserpfeffer (*Polygonum hydropiper*), hohe Individuenzahl

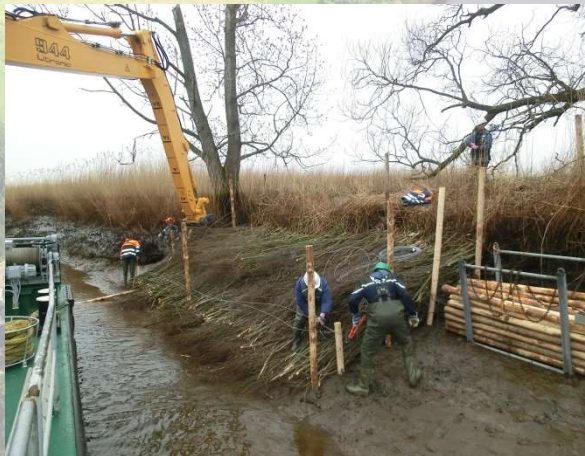
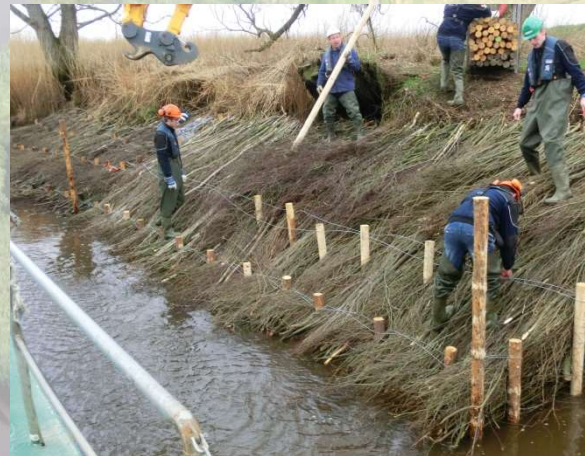
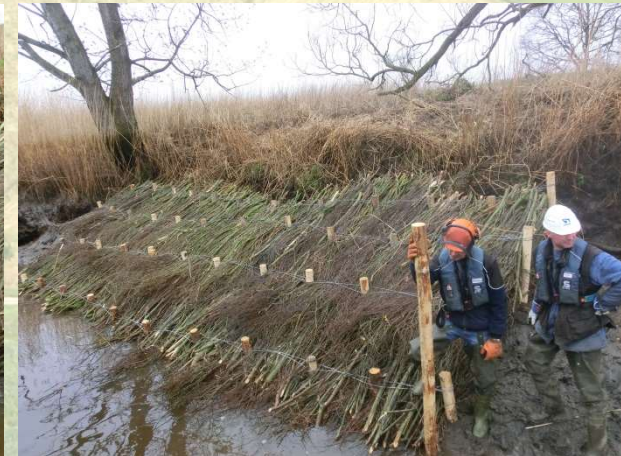
Abschnitt 2 km 17,00 – 17,08

Vegetationsbestand 2013: 70 %, 2014: 70 %, 2016: 90 %, 2018: 90 %

Pflanzen 2013: 7 Arten, 2014: 16 Arten, 2016: 10 Arten, 2018: 19 Arten

- Schilf (*Phragmites australis*) dominiert mit über 90 %
- Ufer-Wolfstrapp (*Lycopus europaeus*), geringe Deckung
- Fluss-Ampfer (*Rumex hydrolapathum*), geringe Deckung
- Wasser-Ehrenpreis (*Veronica anagallis aquatica*), geringe Deckung

Sonderstandort: zerfallender Baumstumpf mit 22 Pflanzenarten, u. a. Sumpf-Greiskraut

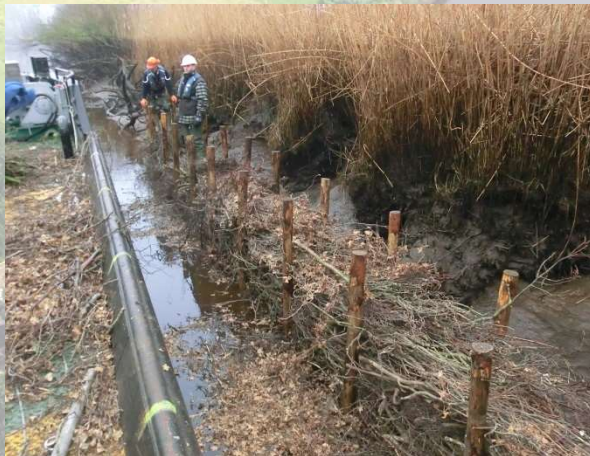
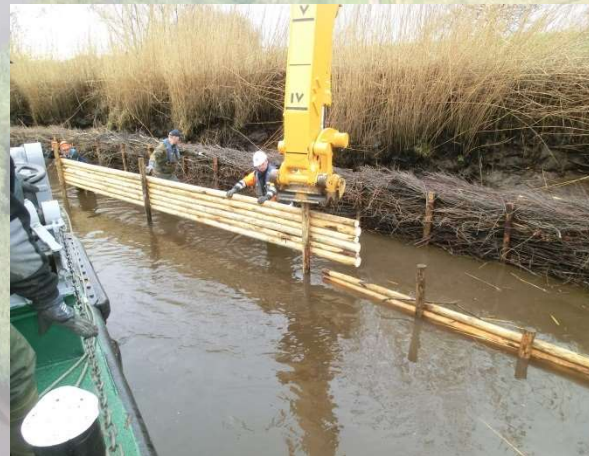
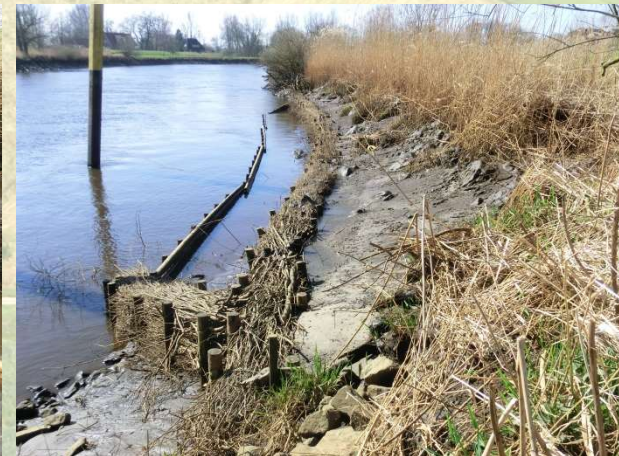
Abschnitt 3 km 16,18 – 16,24

Vegetationsbestand 2013: 80 %, 2014: 70 %, 2016: 60 %, 2018: ca. 80 %

Pflanzen 2013: 10 Arten, 2014: 16 Arten, 2016: 9 Arten, 2018: 13 Arten

- Schilf (*Phragmites australis*) deutliche Ausdehnung
- Ufer-Wolfstrapp (*Lycopus europaeus*), geringe Deckung
- Blut-Weiderich (*Lythrum salicaria*), geringe Deckung
- Rohr-Glanzgras (*Phalaris arundinacea*), geringe Deckung
- Wasser-Sumpfkresse (*Rorippa amphibia*), häufig

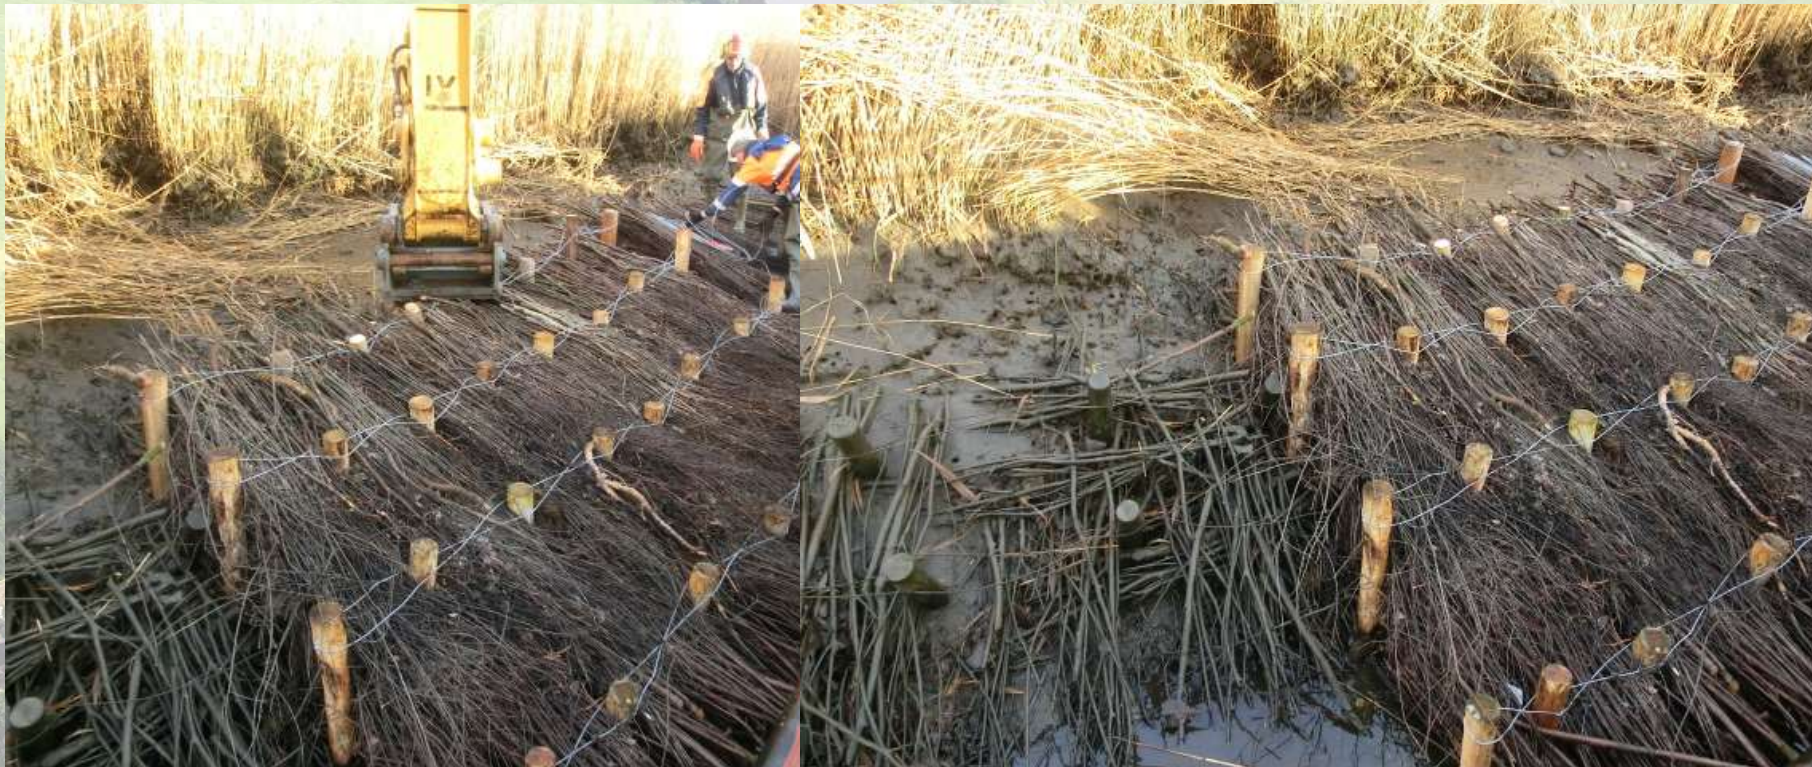
**Weiteres Vorgehen:
Instandsetzung der Strecken erforderlich
Durchführung November 2019 und Februar 2020**

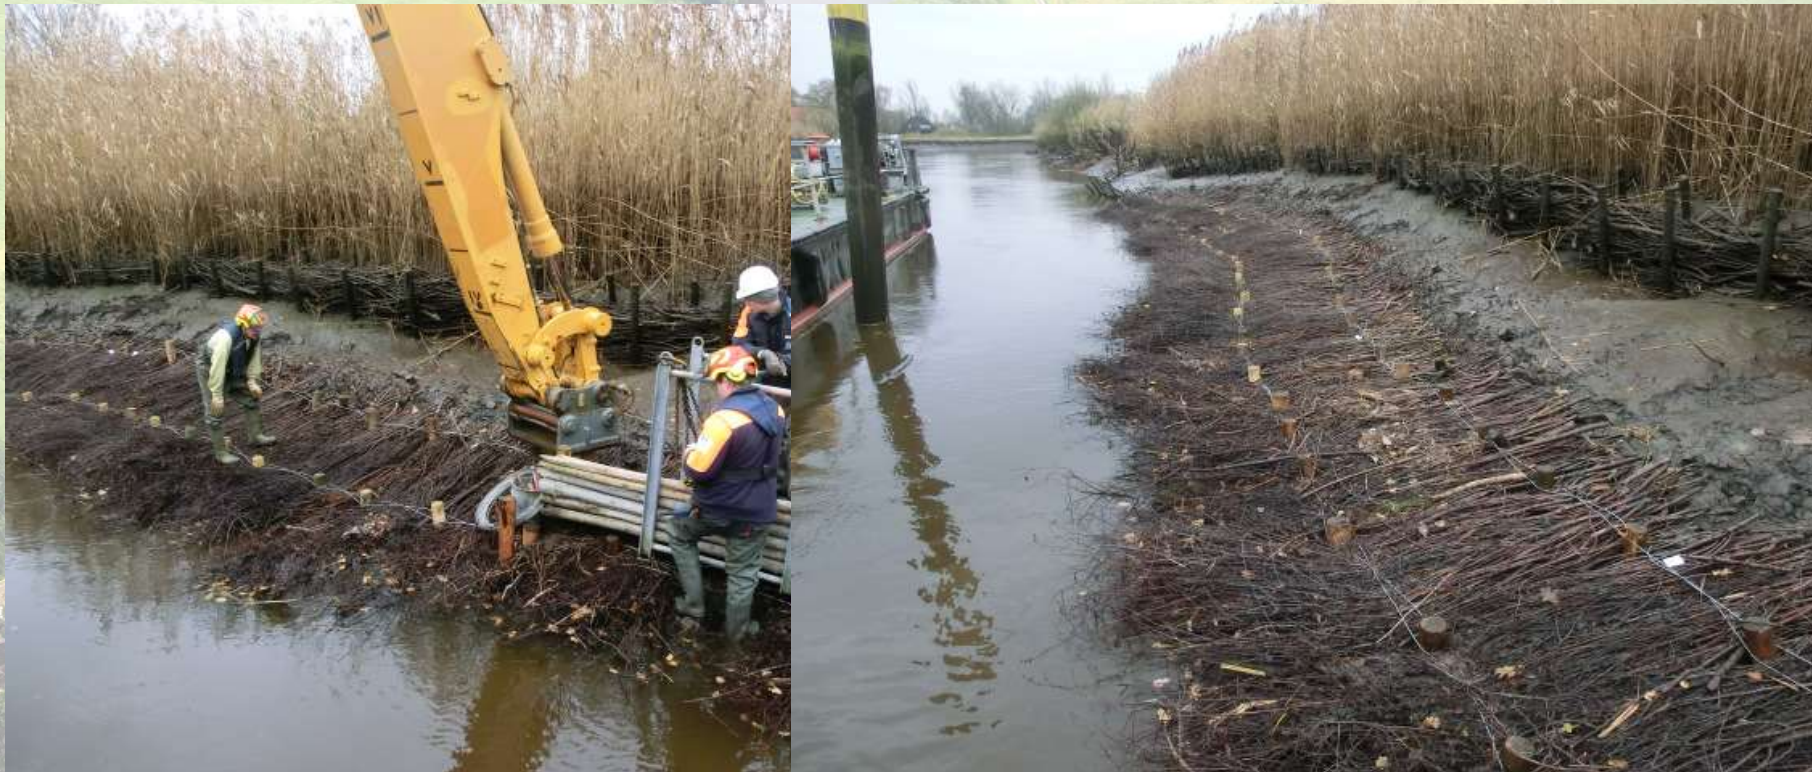
**Weiteres Vorgehen:
Instandsetzung der Strecken erforderlich
Durchführung November 2019 und Februar 2020**
