Technisch-biologische Ufersicherung in Ästuaren

Maßnahmensammlung im Tidebereich

Stand: 25.04.2022

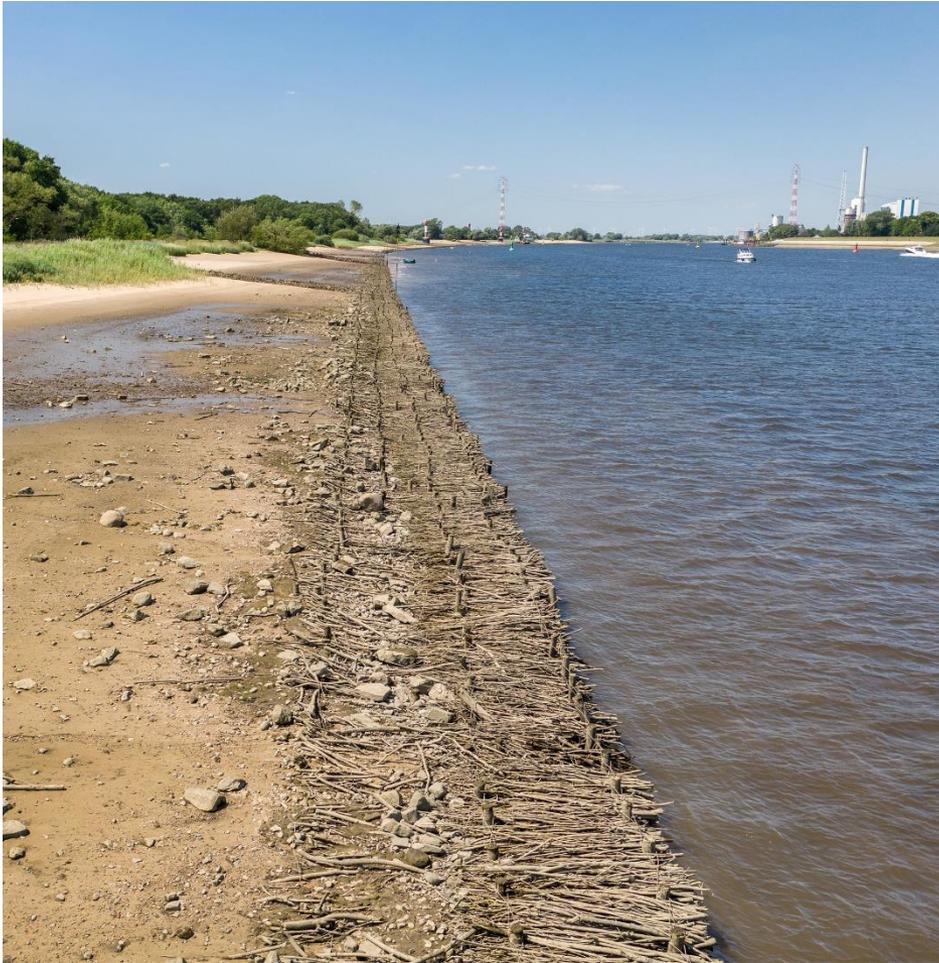
Strandsicherung Buschleitdamm Warflether Sand

- **Km 23,50-24,90** linkes Ufer Weser
- **Ausführungszeit:** nicht bekannt
- **Ansprechpartner:** Abz. Farge:
sven.wennekamp@wsv.bund.de
- **Bauweise:** Buschleitdamm (Parallelwerk aus verspanntem Faschinenmaterial) aus Laubholzreisig zur Strandsicherung
- Der Leitdamm wird abschnittsweise instandgehalten

Buschleitdamm und Buschbuhnen zur Strandsicherung.

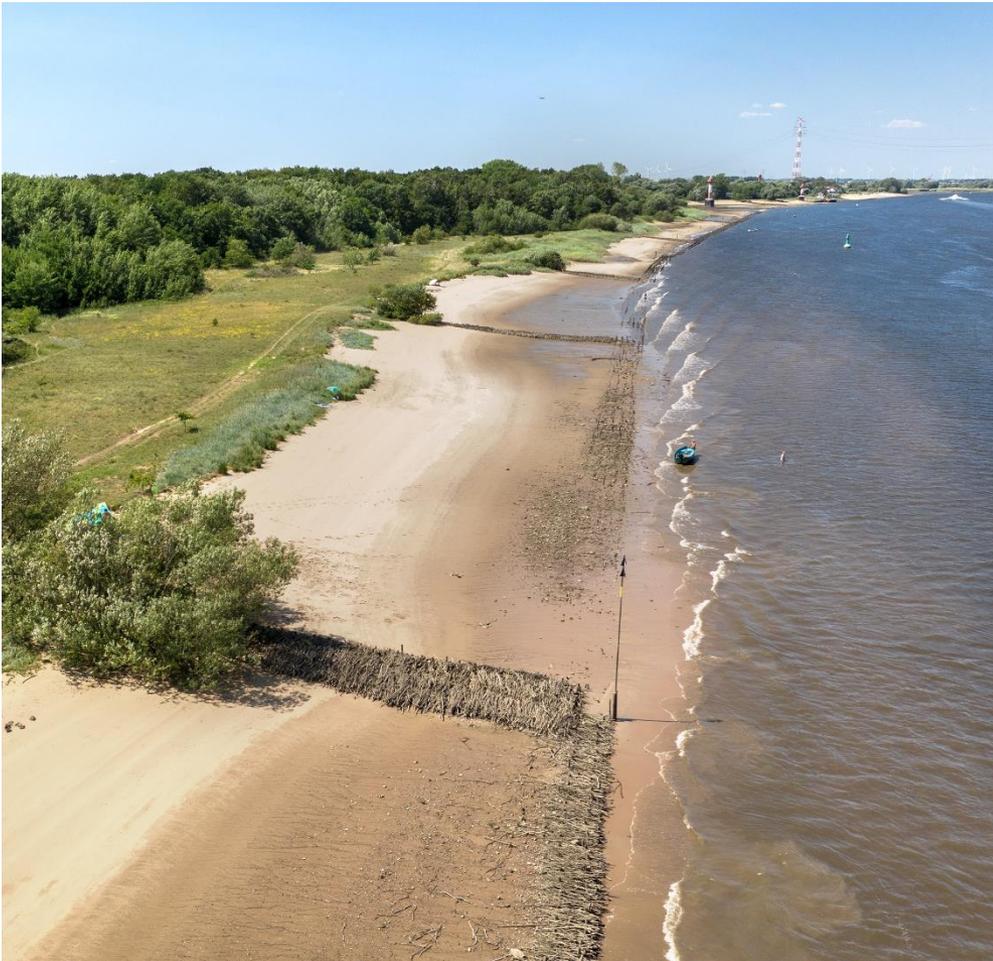
Strandsicherung Buhnen Warflether Sand

- **Km 23,50-24,90** linkes Ufer Weser
- **Ausführungszeit:** nicht bekannt
- **Ansprechpartner:** Abz. Farge: sven.wennekamp@wsv.bund.de
- **Bauweise:** Buschbuhnen aus verspanntem Laubholzreisig-Faschinenmaterial
- Die Buhnen werden nach Bedarf nachgearbeitet (2-4 Jahre)

Buschbuhnen zur Strandsicherung. Zusätzlich zu den Buschbuhnen ist ein Buschleitdamm verbaut.

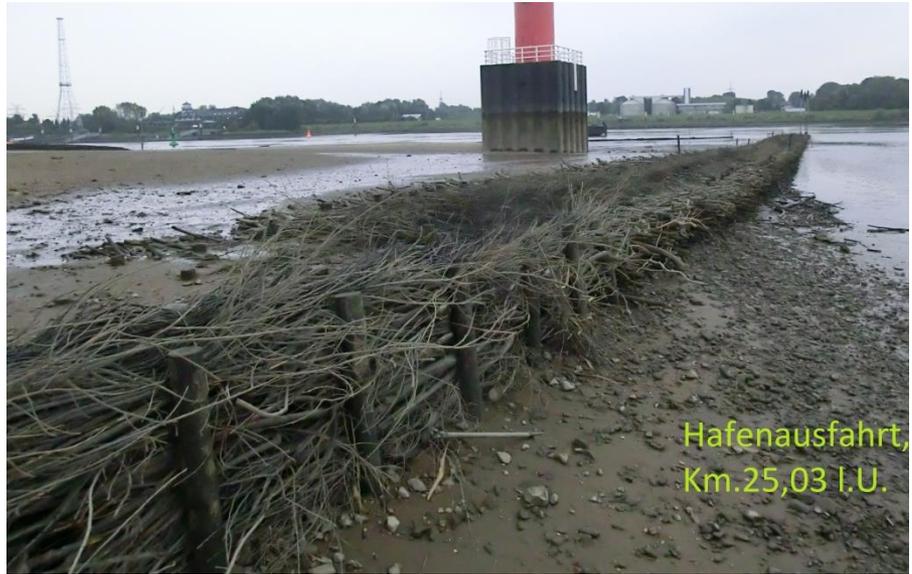
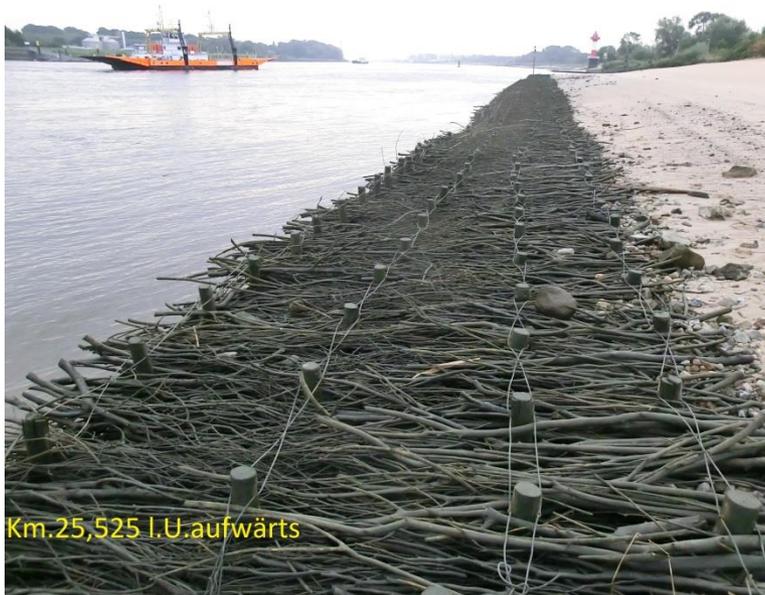
Strandsicherung Leitdamm Juliusplate

- **Km 25,00-25,50** linkes Ufer Weser
- **Ausführungszeit:** nicht bekannt
- **Ansprechpartner:** Abz. Farge:
sven.wennekamp@wsv.bund.de
- **Bauweise:** Buschleitdamm aus Laubholz zur Strandsicherung
- Leitdamm wird nach Bedarf instandgesetzt

Buschleitdamm aus Laubholz zur Strandsicherung.

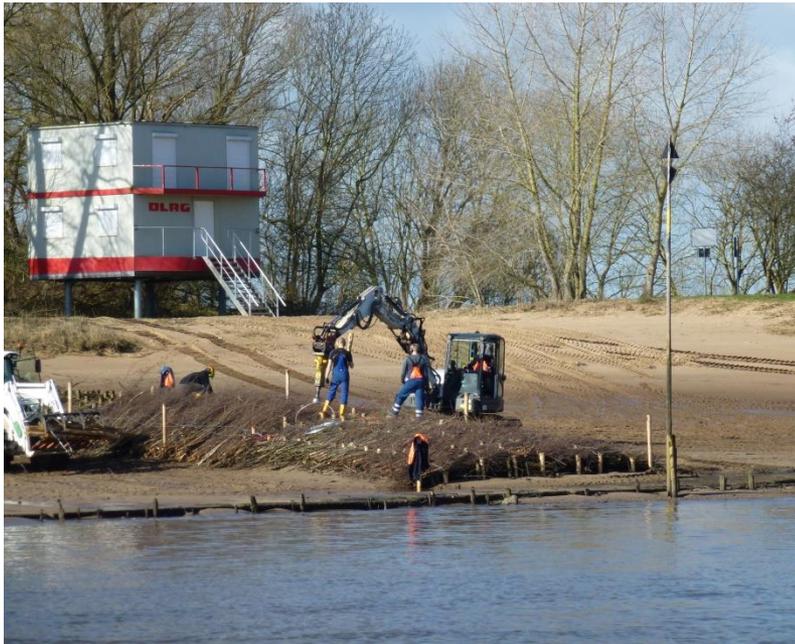
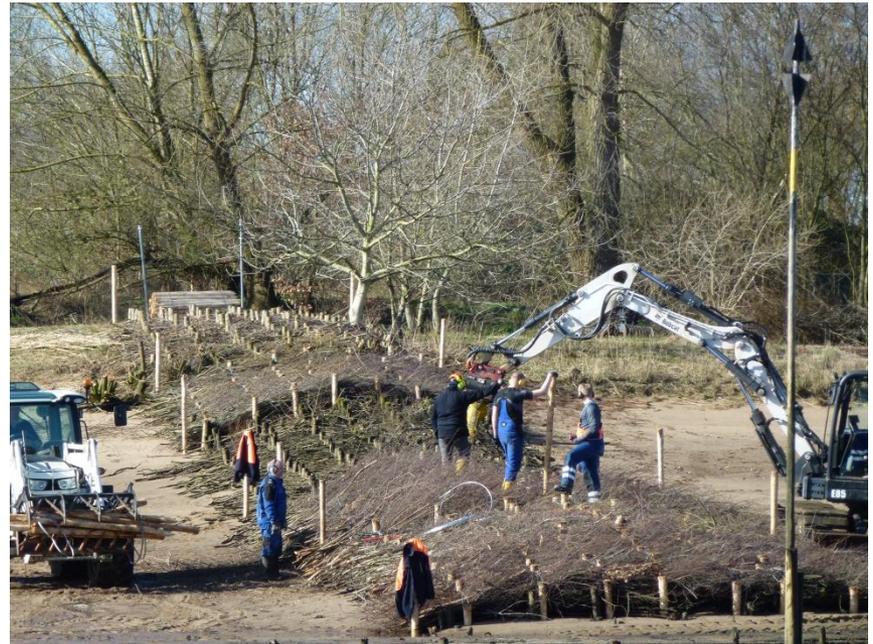
Strandsicherung Buhnen Juliusplate

- **Km 25,00-25,50** linkes Ufer Weser
- **Ausführungszeit:** nicht bekannt
- **Ansprechpartner:** Abz. Farge: sven.wennekamp@wsv.bund.de
- **Bauweise:** Buschbuhne aus verspanntem Laubholzreisig zur Strandsicherung
- Die Buhnen werden bei Bedarf durch Nachlegearbeiten instandgehalten

Instandsetzungsarbeiten der Buschbuhnen zur Strandsicherung (März 2020).

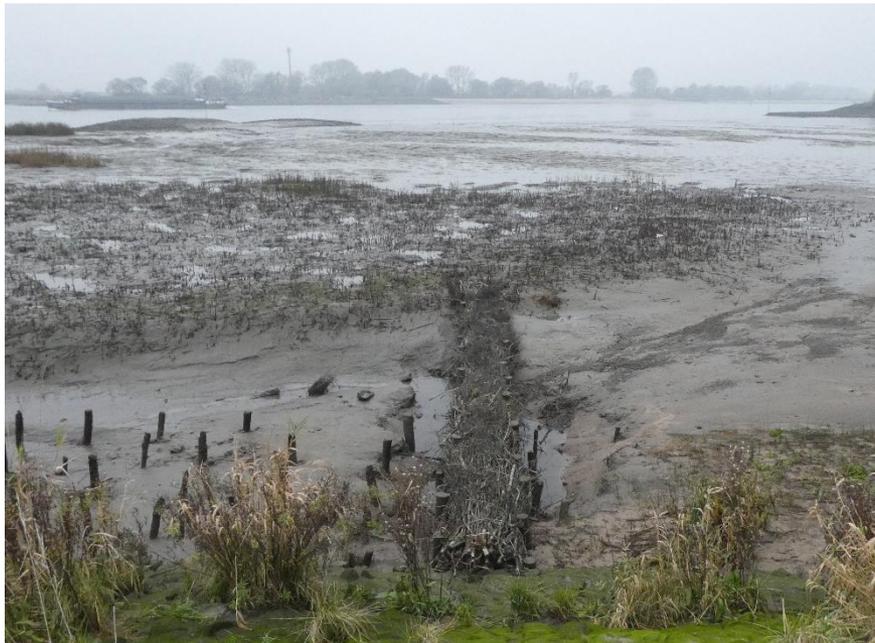
Prieldurchdämmung Bunkerbucht

- **Km 27,850** rechtes Ufer Weser
- **Ausführungszeit:** 2020
- **Ansprechpartner:** Abz. Farge:
sven.wennekamp@wsv.bund.de
- **Bauweise:** Buschkiste zur Durchdämmung eines, am Deckwerk entlanglaufenden, Priels.

Durchdämmung eines Priels, der zwischen dem Deckwerk und einem Vegetationsfeld fließt. Aufnahme kurz nach Fertigstellung der Maßnahme (2020).

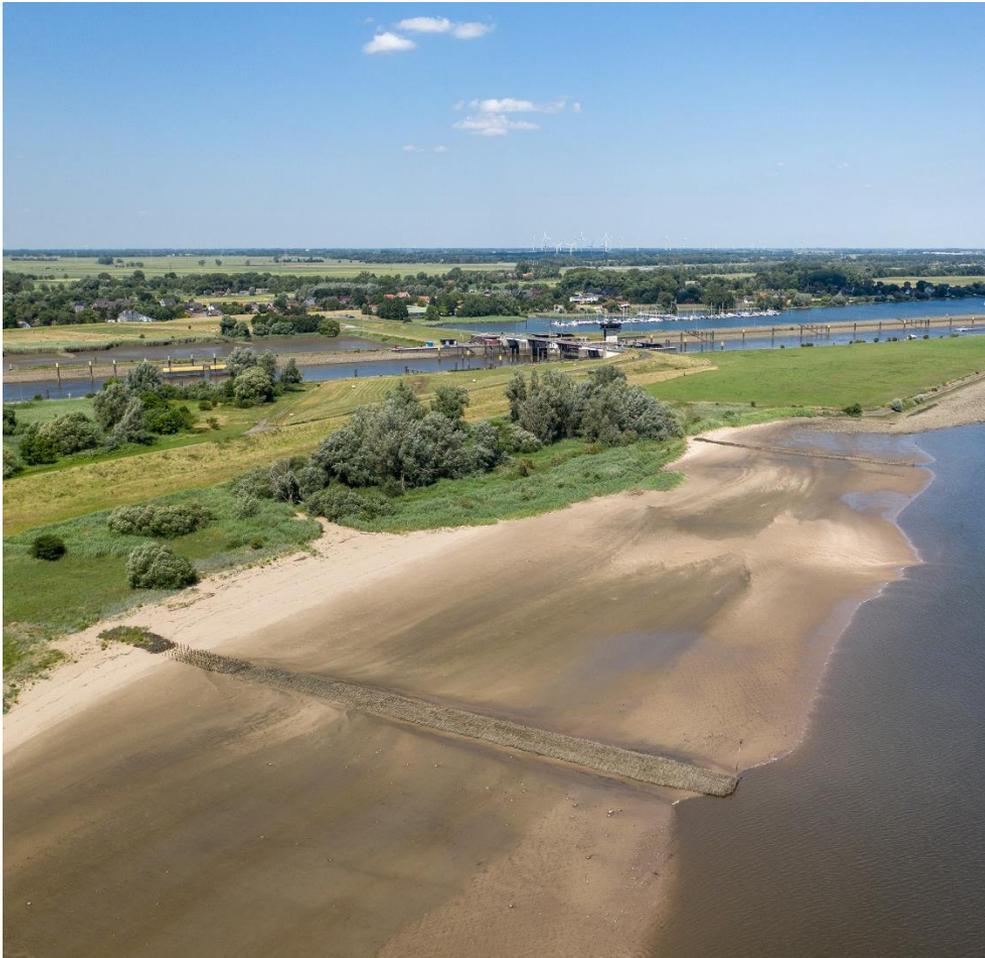
Strandsicherung Buhnen Elsflether Sand

- **Km 28,50-31,40** linkes Ufer Weser
- **Ausführungszeit:** nicht bekannt
- **Ansprechpartner:** Abz. Farge: sven.wennekamp@wsv.bund.de
- **Bauweise:** Buschbuhnen aus verspanntem Laubholzreisig zur Strandsicherung
- Die Buhnen werden bei Bedarf durch Nachlegearbeiten instandgehalten

Buschbuhnen zur Strandsicherung

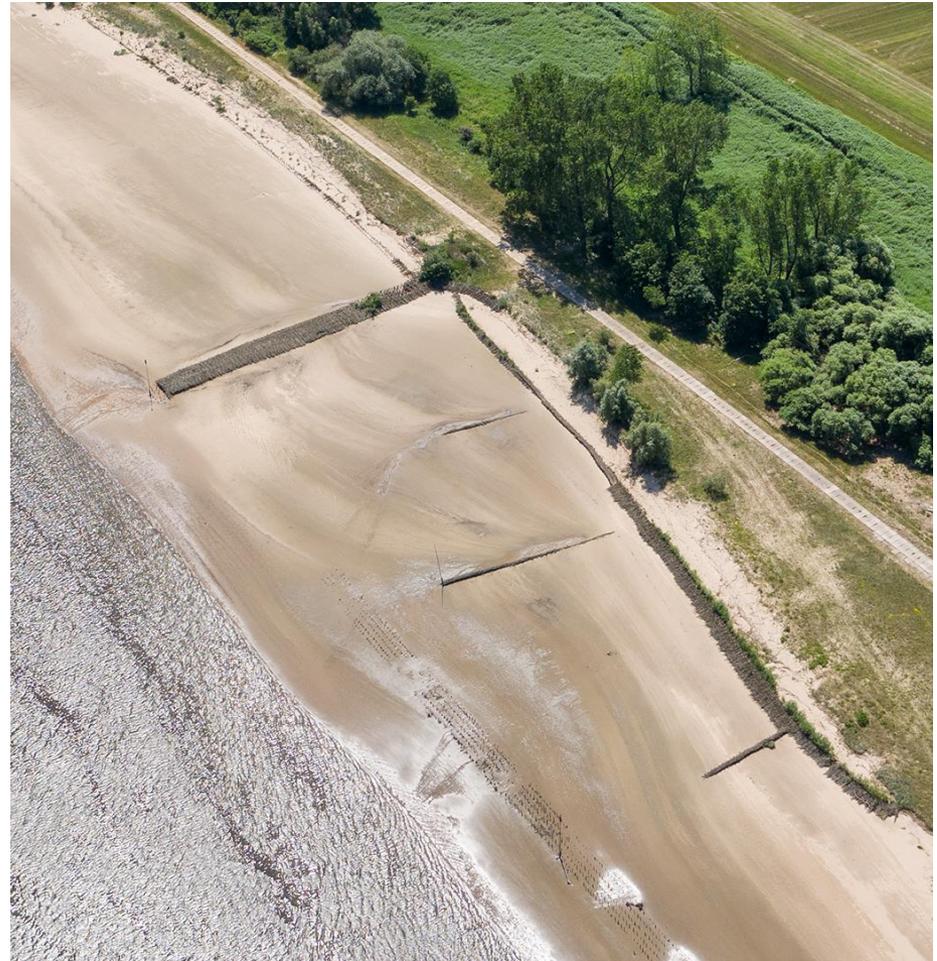
Strandsicherung Spreitlage Elsflether Sand

- **Km 28,50-31,40** linkes Ufer Weser
- **Ausführungszeit:** ab 2016/2017
- **Ansprechpartner:** Abz. Farge:
sven.wennekamp@wsv.bund.de
- **Bauweise:** Weidenspreitlagen mit
verspanntem Laubholzreisig als Uferschutz
- Die Spreitlagen werden bei Bedarf durch
Nachlegearbeiten instandgehalten

Spreitlagen-Längsbauwerk oberhalb der Buhnen.

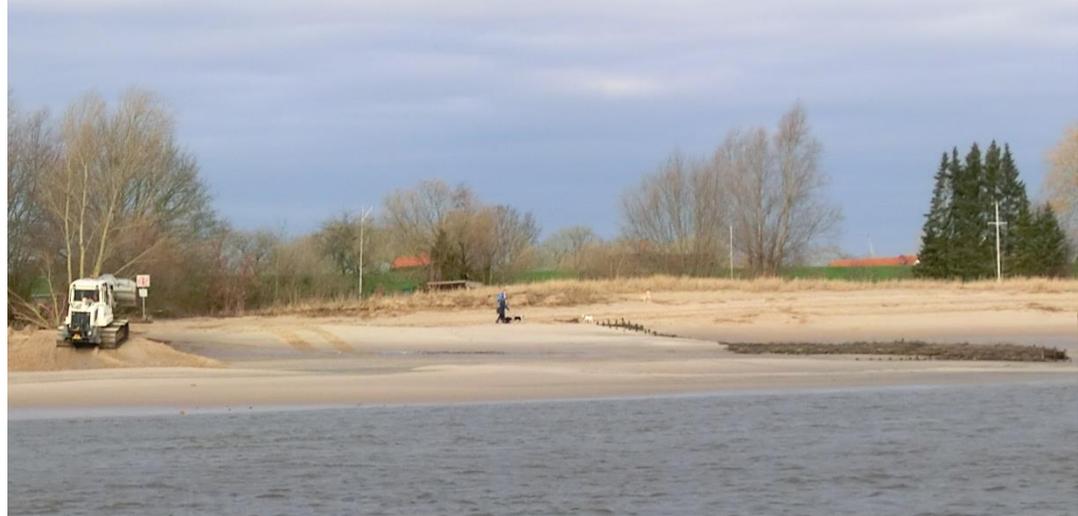
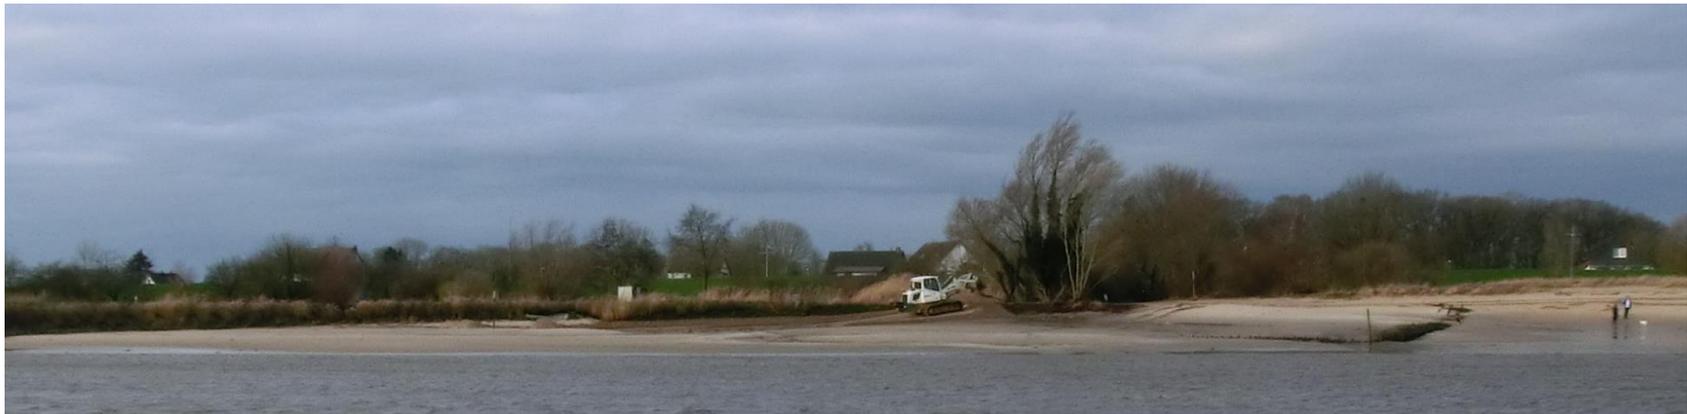
Strandsicherung Spreitlage Yachthafen Elsfleth

- **Km 32,75** linkes Ufer Weser
- **Ausführungszeit:** ab 2015
- **Ansprechpartner:** Abz. Farge: sven.wennekamp@wsv.bund.de
- **Bauweise:** Totholz-Spreitlagen aus verspanntem Laubholzreisig als Uferschutz und Sandfang an der Schleusenzufahrt
- Die Spreitlagen werden bei Bedarf durch Nachlegearbeiten instandgehalten

Spreitlagen als Uferschutz und Sandfang.

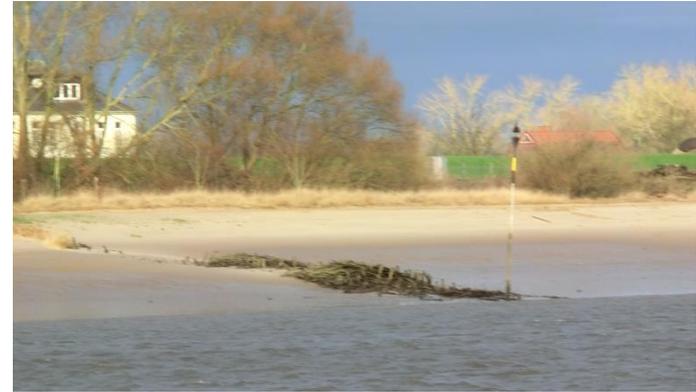
Strandsicherung mit Buhnen

Buschbuhnen zur Strandsicherung mit direkter Lage am Weserdeich.

- **Km 33,10-33,25** linkes Ufer Weser
- **Ausführungszeit:** nicht bekannt
- **Ansprechpartner:** Abz. Farge:
sven.wennekamp@wsv.bund.de
- **Bauweise:** Buschbuhnen aus verspanntem Laubholzreisig zur Strandsicherung
- Die Buhnen werden bei Bedarf durch Nachlegearbeiten instandgehalten

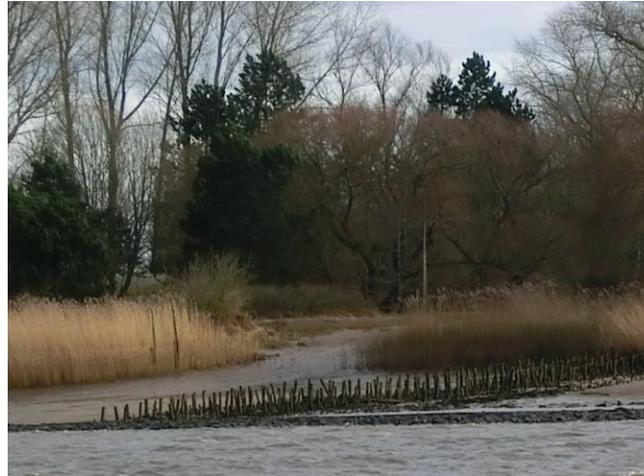
Buhnenunterhaltung Harriersand

Buschbuhnen bei Harriersand.

- **Km 33,30-34,25** rechtes Ufer Weser
- **Ausführungszeit:** nicht bekannt
- **Ansprechpartner:** Abz. Farge: sven.wennekamp@wsv.bund.de
- **Bauweise:** Buschbuhnen aus verspanntem Laubholzreisig-Faschinenmaterial zur Strandsicherung
- Die Buhnen sind mehrere Jahrzehnte alt und werden bei Bedarf durch Nachlegearbeiten instandgehalten

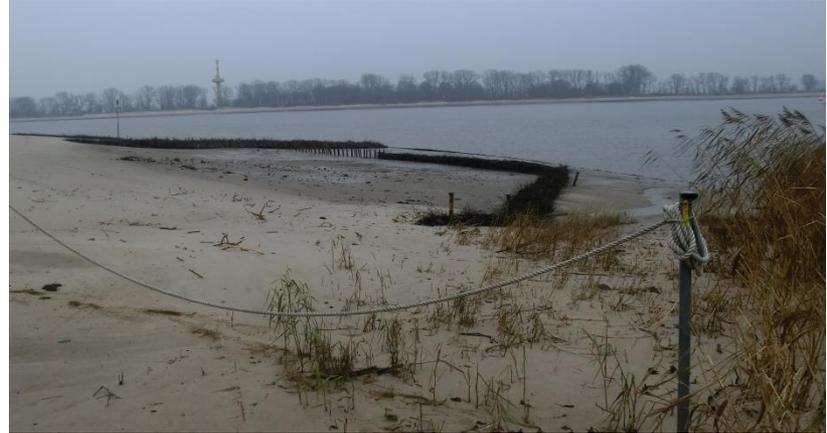
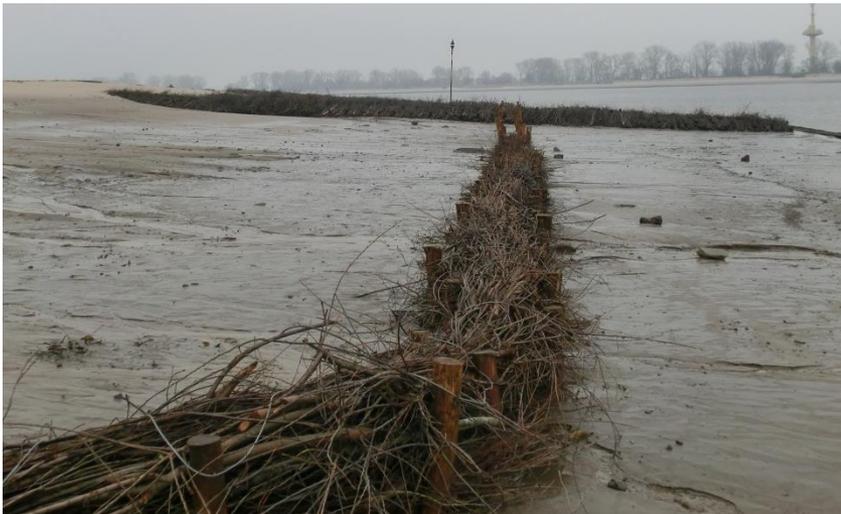
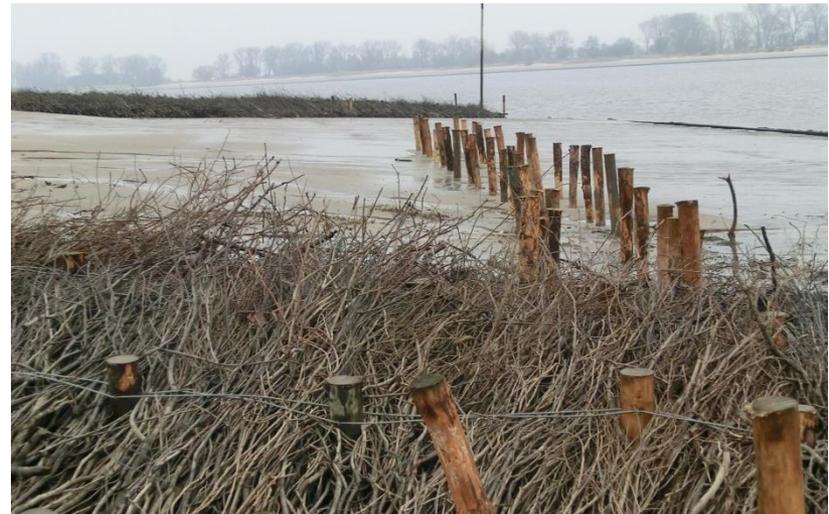
Leitdamm Käseburger Siel

Leitdamm aus verspanntem Faschinenmaterial.

- **Km 36,50-36,60** linkes Ufer Weser
- **Ausführungszeit:** nicht bekannt
- **Ansprechpartner:** Abz. Farge:
sven.wennekamp@wsv.bund.de
- **Bauweise:** Buschleitdamm aus verspanntem Laubholzreisig-Faschinenmaterial zur Strandsicherung
- Der Leitdamm wird bei Bedarf durch Nachlegearbeiten instandgehalten

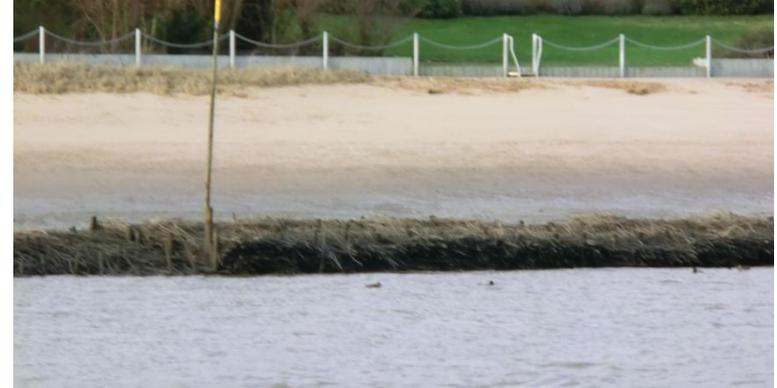
Leitdamm Schierlohstrand

Buschleitdamm am Schierlohstrand.

- **Km 38,10-38,20** linkes Ufer Weser
- **Ausführungszeit:** 2013
- **Ansprechpartner:** Abz. Farge:
sven.wennekamp@wsv.bund.de
- **Bauweise:** Buschleitdamm aus verspanntem Laubholzreisig-Faschinenmaterial zur Strandsicherung
- Der Leitdamm wird bei Bedarf durch Nachlegearbeiten instandgehalten

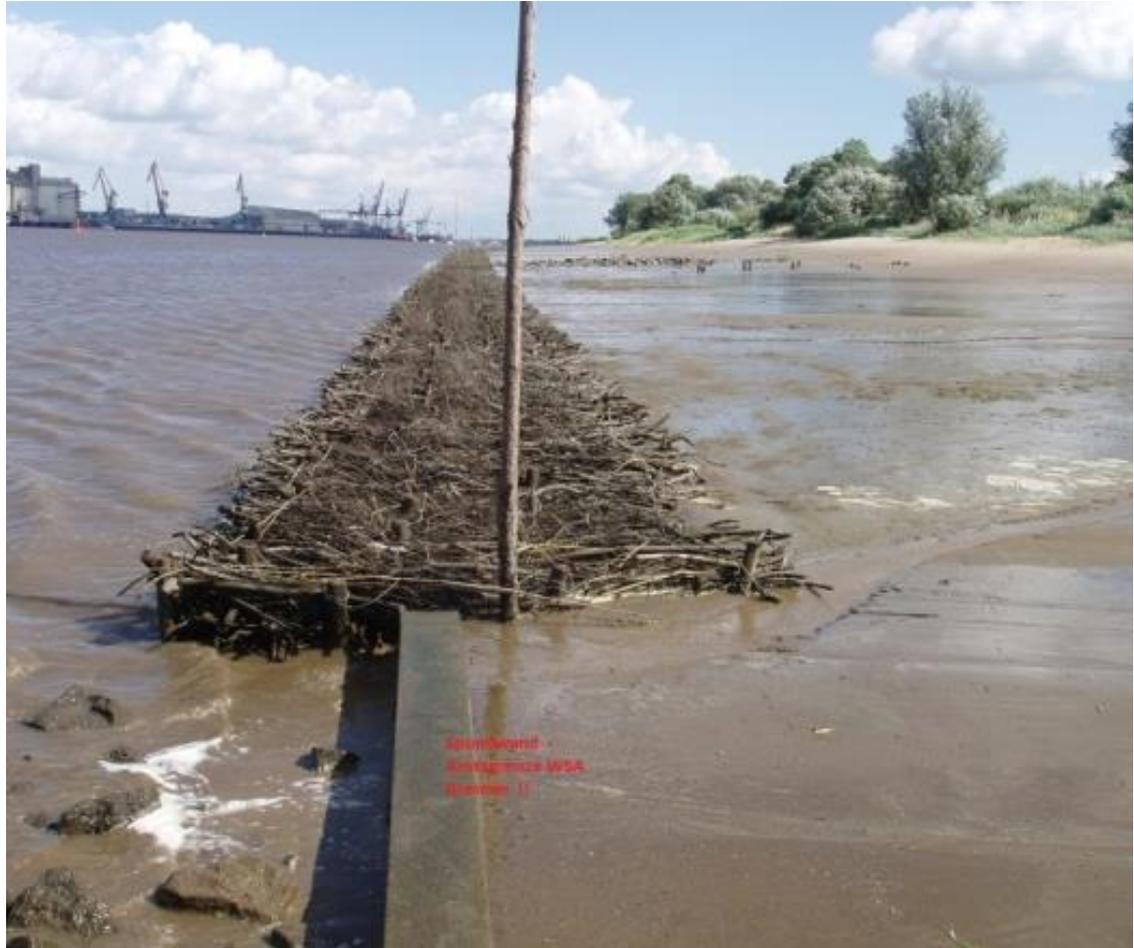
Buschleitdamm Harriersand

- **Km 39,875-40,62** rechtes Ufer Unterweser
- **Ausführungszeit:** ca. 2000
- **Ansprechpartner:** WSA Weser-Jade-Nordsee: Rainer.hauerken@wsv.bund.de
- **Bauweise:** Buschleitdamm aus 4 verdrahteten Pfahlreihen angeschlossen an die Spundwand des Standortes Bremen.
- Der Bereich hat sich beruhigt und ist mittlerweile verlandet (2018).

Buschleitdamm aus 4 verdrahteten Pfahlreihen angeschlossen an die Spundwand des Standortes Bremen.

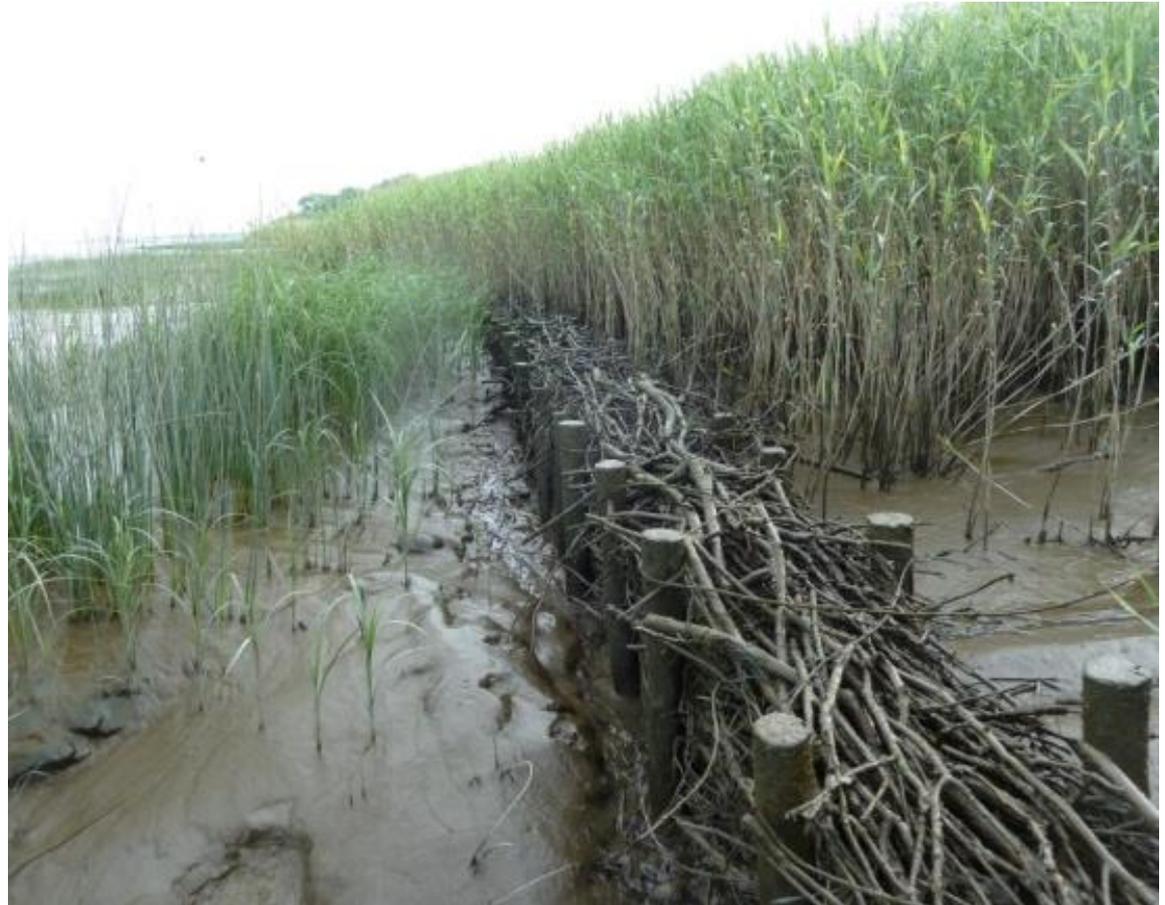
Prieldurchdämmung Unterweser

- **Km 42,400** rechtes Ufer Unterweser
- **Ausführungszeit:** ca. 2008
- **Ansprechpartner:** WSA Weser-Jade-Nordsee:
Rainer.hauerken@wsv.bund.de
- **Bauweise:** Buschkiste (2 verdrahtete Pfahlreihen) als Prieldurchdämmung zur Ufersicherung und Gewässerberuhigung
- Der Bereich hat sich beruhigt. Uferseitig der Durchdämmung hat sich Röhricht entwickelt, vor der Buschkiste siedeln sich Binsen an.
- Wenn der Bereich vollständig eingewachsen ist, gilt die Maßnahme als erfolgreich und wird nicht mehr unterhalten.

Buschkisten Parallelwerk zur Gewässerberuhigung durch Prieldurchdämmung. Ufervegetation hat sich angesiedelt: Röhricht uferseitig und Binsen seeseitig des Bauwerks.

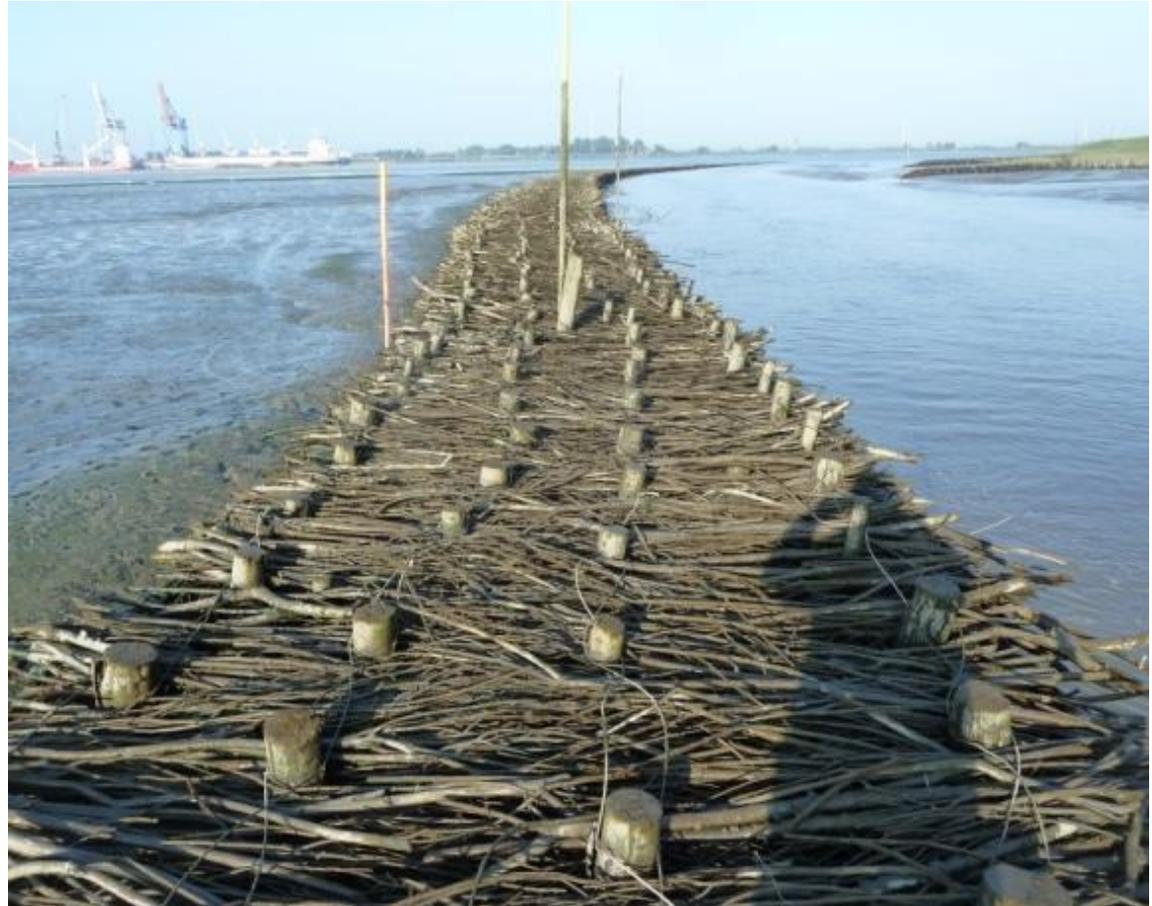
Buschleitdamm Sandstedt

- **Km 43,100- 44,100** rechtes Ufer Unterweser
- **Ausführungszeit:** ca. 1950
- **Ansprechpartner:** WSA Weser-Jade-Nordsee:
Rainer.hauerken@wsv.bund.de
- **Bauweise:** Buschleitdamm zur Sicherung und Leitung der Sielentwässerung
- Funktioniert einwandfrei, Unterhaltung alle 5 Jahre

Buschleitdamm zur Sicherung und Leitung der Sielentwässerung in Sandstedt an der Unterweser.

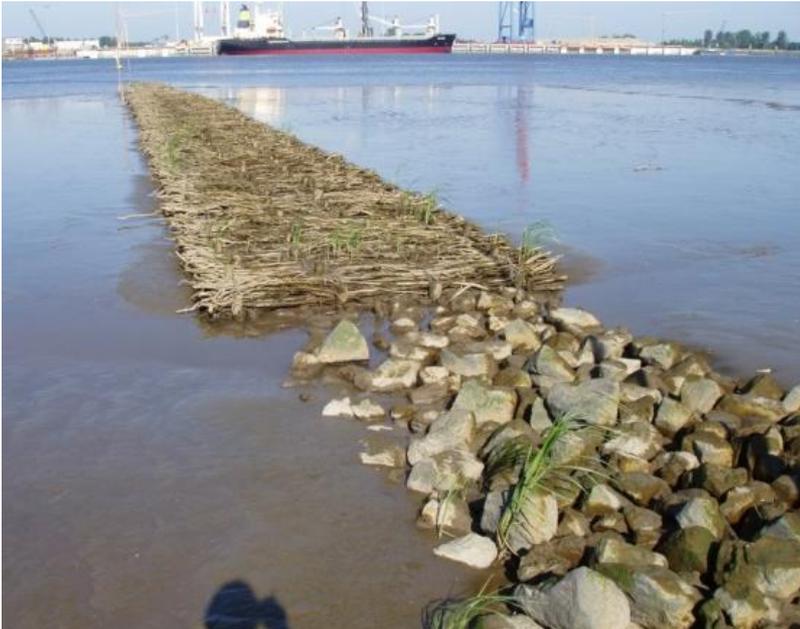
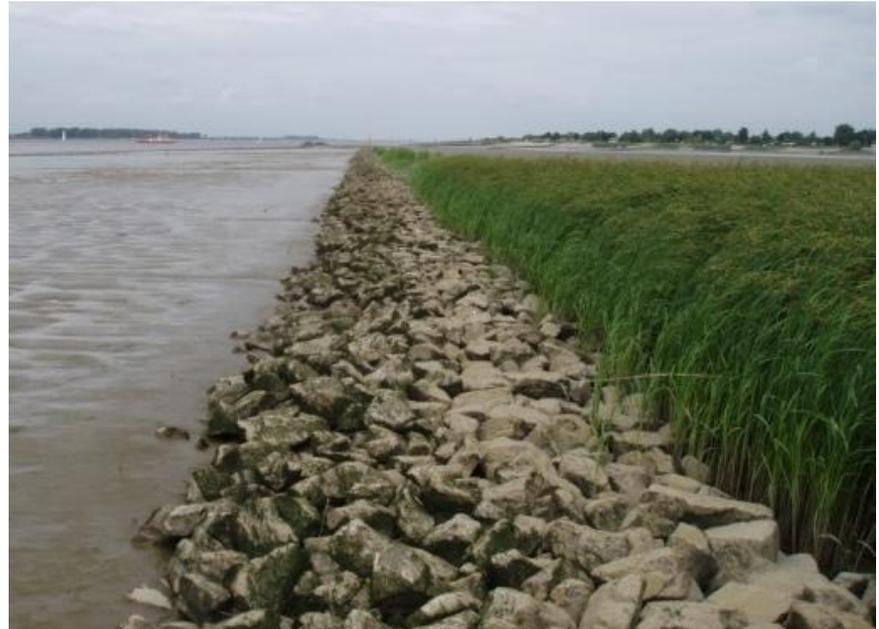
Inselspitze Harriersand Nord

- **Km 43,125-44,050** rechtes Ufer Unterweser
- **Ausführungszeit:** ca. 1987 (Inselspitze), ca. 1994 (Buschbuhnen)
- **Ansprechpartner:** WSA Weser-Jade-Nordsee: Rainer.hauerken@wsv.bund.de
- **Bauweise:** Faschinenquerbauwerke aus stark verschlickten Buschbuhnen (4 verdrahtete Pfahlreihen) als Schlickfang, um die Baggermengen in diesem Bereich zu reduzieren
- 1/3 des Bauwerks ist eingewachsen, die restliche Fläche ist Watt

Faschinenbauwerk als Schlickfang an der Inselspitze Harriersand Nord.

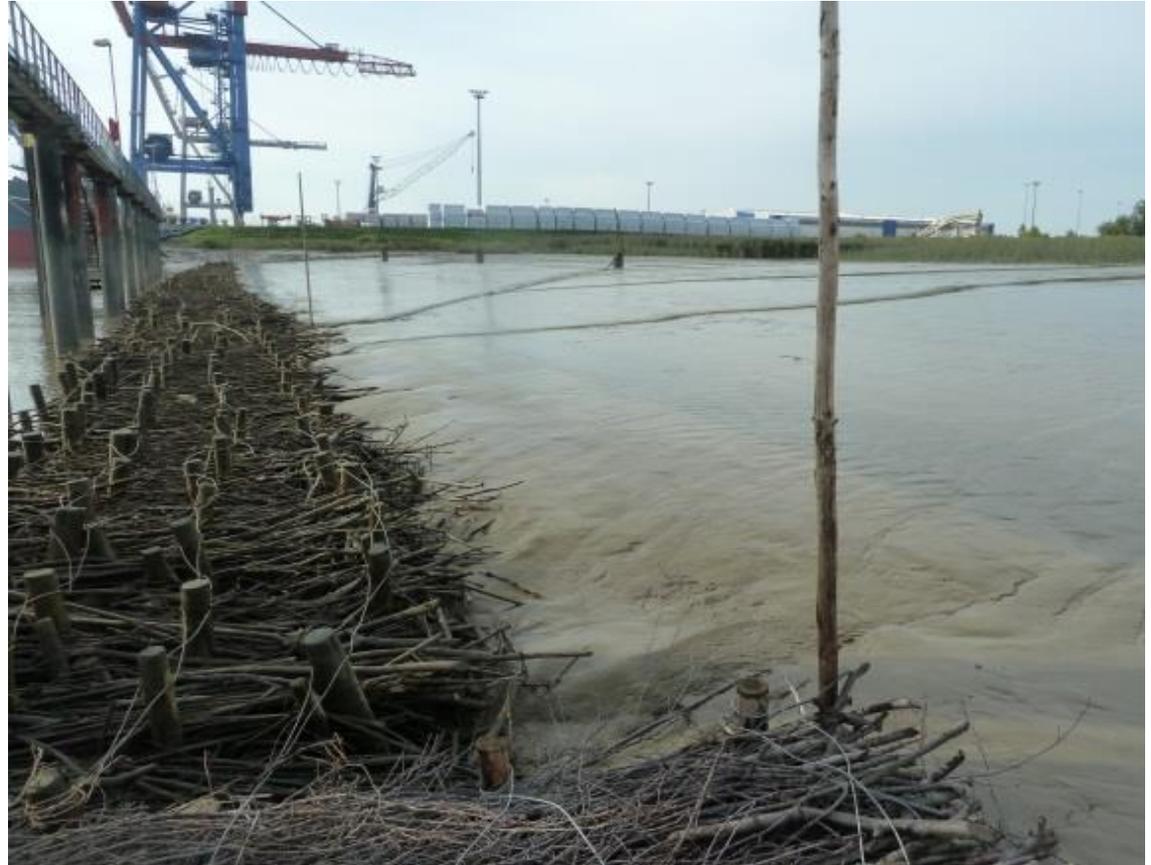
Uferstabilisierung Unterweser (Niedersachsenkai)

- **Km 43,300-44,125** linkes Ufer Unterweser
- **Ausführungszeit:** ca. 1995
- **Ansprechpartner:** WSA Weser-Jade-Nordsee:
Rainer.hauerken@wsv.bund.de
- **Bauweise:** Buschleitdamm aus 4 verdrahteten Pfahlreihen zur Uferstabilisierung und Wattentwicklung.
- Besteht aus Nord- und Südteil. Der Mittelteil wurde für die Pieranlage Niedersachsenkai weggebaggert.

Buschleitdamm aus 4 verdrahteten Totholz-Pfahlreihen.

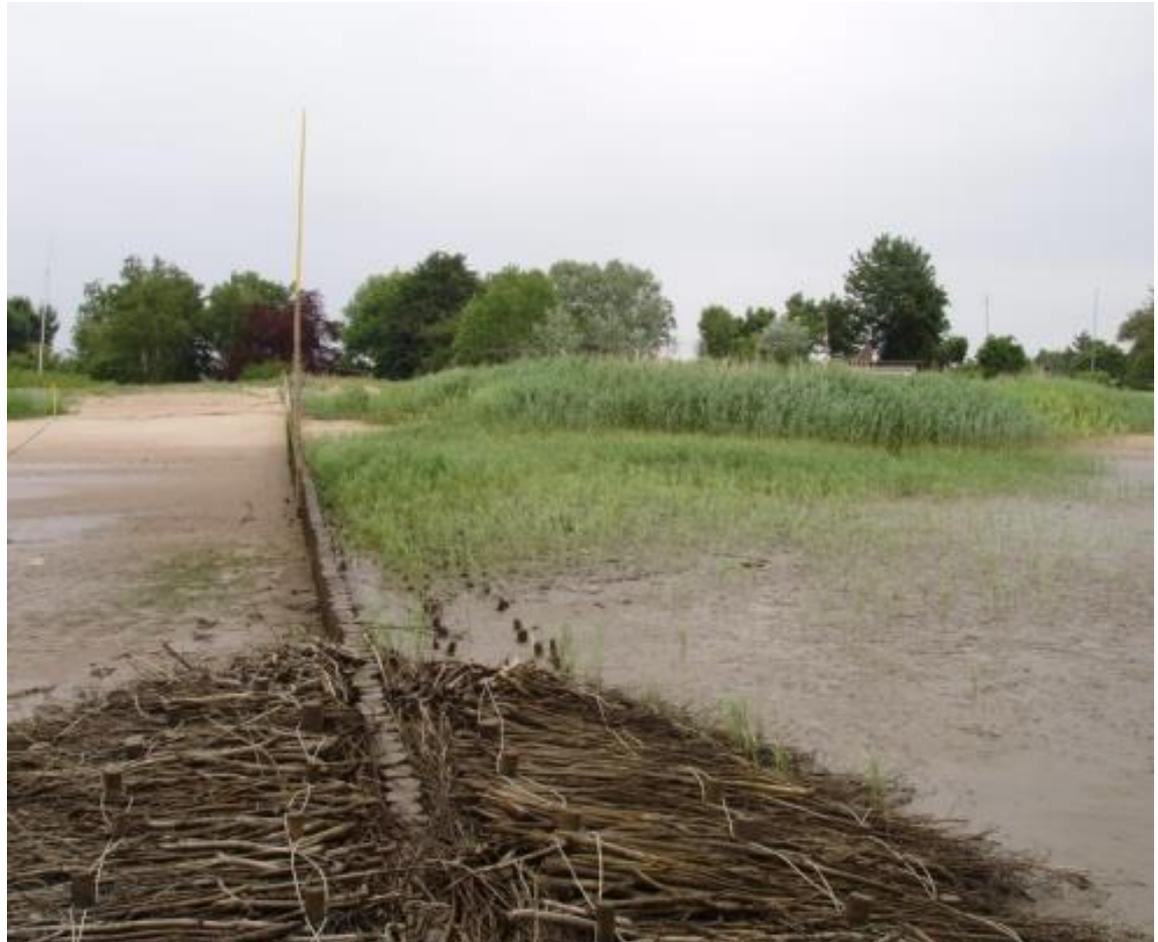
Pfahl- und Buschbuhnen Sandstedt

- **Km 44,250-44,500** rechtes Ufer Unterweser
- **Ausführungszeit:** ca. 1985 (reine Buschbuhnen), ab ca. 1993 Pfahlbuhnen
- **Ansprechpartner:** WSA Weser-Jade-Nordsee:
Rainer.hauerken@wsv.bund.de
- **Bauweise:** 2 Buschbuhnen und 6 Pfahlbuhnen mit Buschkopf
- Pfahlbuhnen aus Kiefernspfählen/Lärchenpfählen
- Die Buschbuhnen sind im Strandbereich zu schnell verrottet
- → Gefahr für Strandbesucher, sodass diese durch einreihige Pfahlbuhnen ersetzt wurden

Einreihige Pfahlbuhnen mit Buschkopf zur Ufersicherung am Strand von Sandstedt.

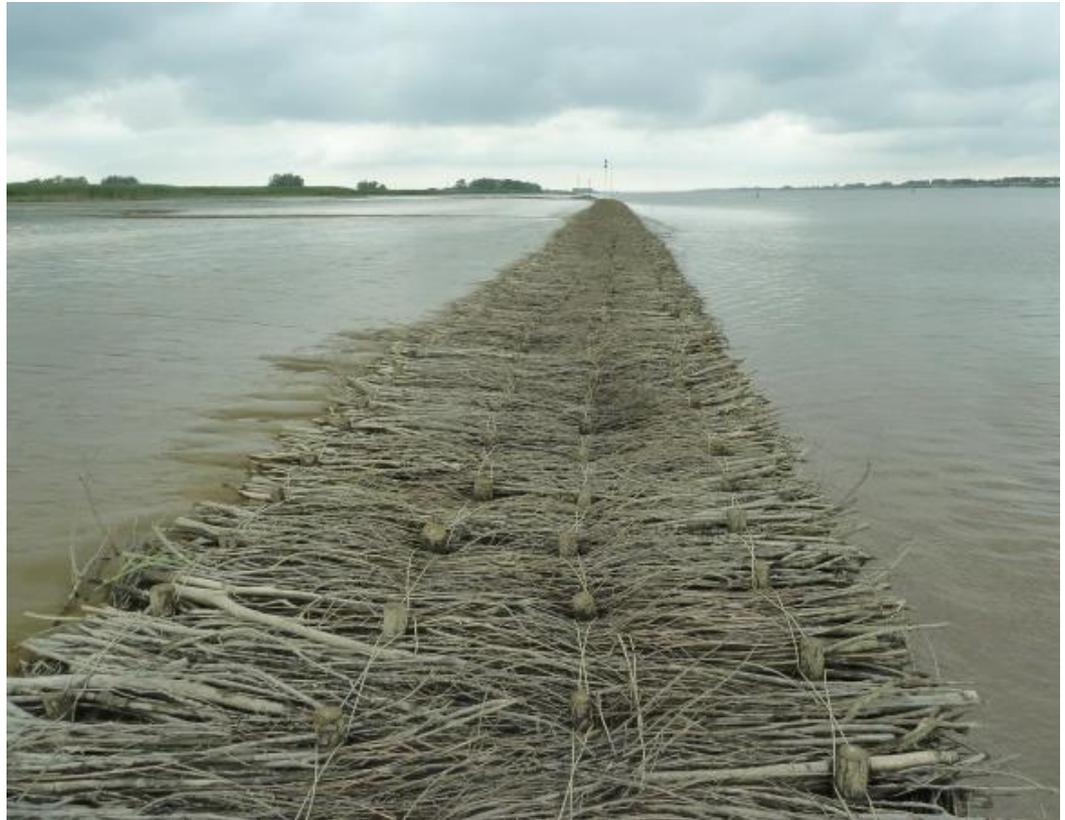
Buschleitdamm Zufuhr zur Oberen Schweiburg

- **Km 44,500-44,800** linkes Ufer Unterweser
- **Ausführungszeit:** ca. 1990-2000
- **Ansprechpartner:** WSA Weser-Jade-Nordsee:
Rainer.hauerken@wsv.bund.de
- **Bauweise:** Buschleitdamm aus 4 verdrahteten Pfahlreihen zur Wasserzufuhr zur Oberen Schweiburg und zur Stabilisierung von Ufern und Wattentwicklung.
- Der Buschleitdamm wurde 2x gebaut: das 1. Bauwerk lag 50 m weiter westl. (landseitig) und war sofort verschlickt, hat aber die gewünschte Funktion nicht 100% erfüllt.
- Das 2. Bauwerk wurde auf der jetzigen Position erstellt, wieder um der Schweiburg mehr Wasser zuzuführen. Diese Funktion wurde nur bedingt erfüllt. Das Watt hat sich stabilisiert.

Buschleitdamm aus 4 verdrahteten Pfahlreihen, um der Schweiburg mehr Wasser zuzuführen, sowie Ufer und Watt zu stabilisieren.

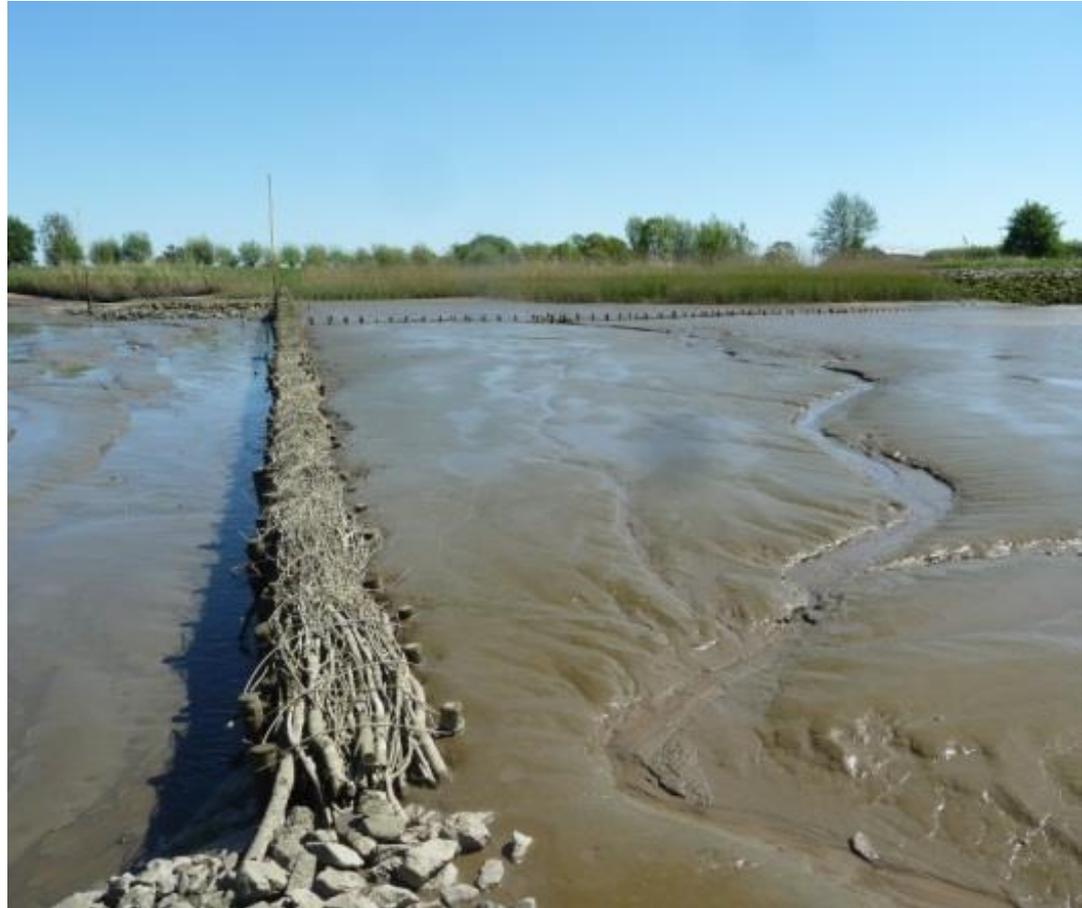
Lahnungssystem zur Buhnensicherung in Rechtenfleth

- **Km 46,625** rechtes Ufer Unterweser
- **Ausführungszeit:** ca. 2000-2005
- **Ansprechpartner:** WSA Weser-Jade-Nordsee:
Rainer.hauerken@wsv.bund.de
- Voruntersuchungen durch das WSA Bremerhaven und der BAW
- **Bauweise:** Lahnungssystem aus Buschkisten mit Steinabweisern zur Sicherung einer Buhne, die ständig hinterspült und beschädigt wurde.
- Eine Erweiterung der Buhne durch Wasserbausteine in Richtung Deich hat die Hydrodynamik nicht ausreichend beruhigt, sodass das Lahnungssystem zur Systemberuhigung gebaut wurde.

Lahnungssystem aus Buschkisten zur Buhnensicherung.

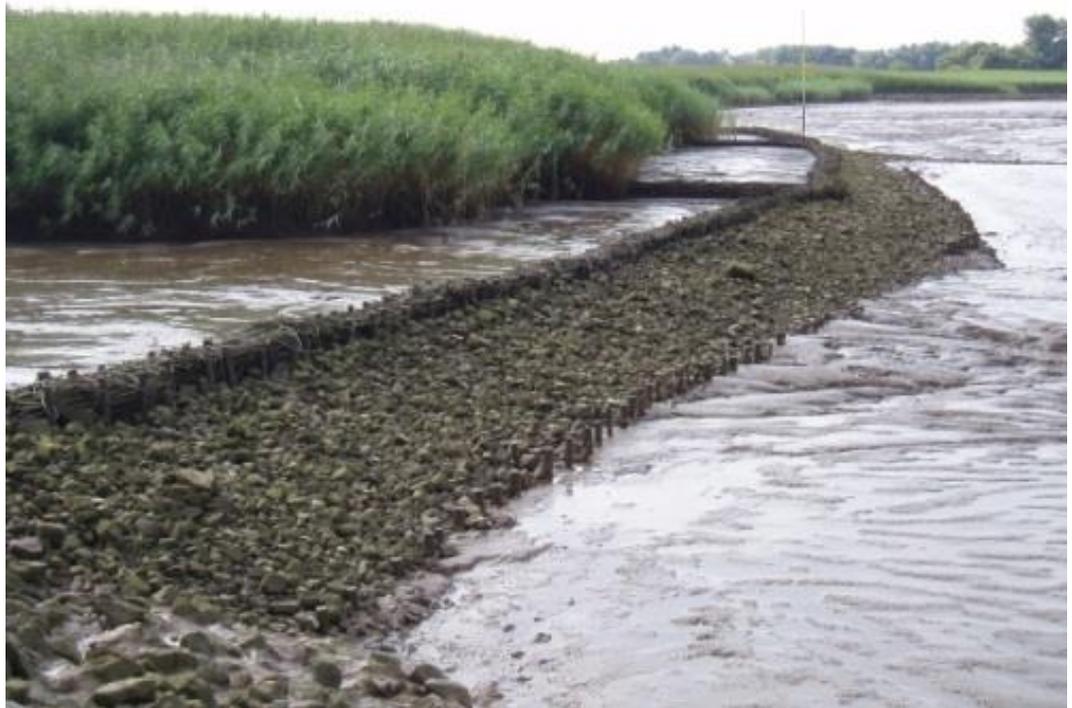
Gewässerberuhigung Königsbalje

- **Km 47,58-47,875** rechtes Ufer Unterweser
- **Ausführungszeit:** ca. 1994
- **Ansprechpartner:** WSA Weser-Jade-Nordsee:
Rainer.hauerken@wsv.bund.de
- **Bauweise:** Kombinationsbauwerk aus Wasserbausteinen und Totholzverbau. Buschkistenleitdamm (2 verdrahtete Pfahlreihen) mit Steinvorschüttung zur Gewässerberuhigung.
- Das Bauwerk hält den Abstand von 5 m zum Ufer ein und ist dem natürlichen Uferverlauf angepasst.

Kombinationsbauwerk welches dem natürlichen Uferverlauf folgt und zur Gewässerberuhigung dient.

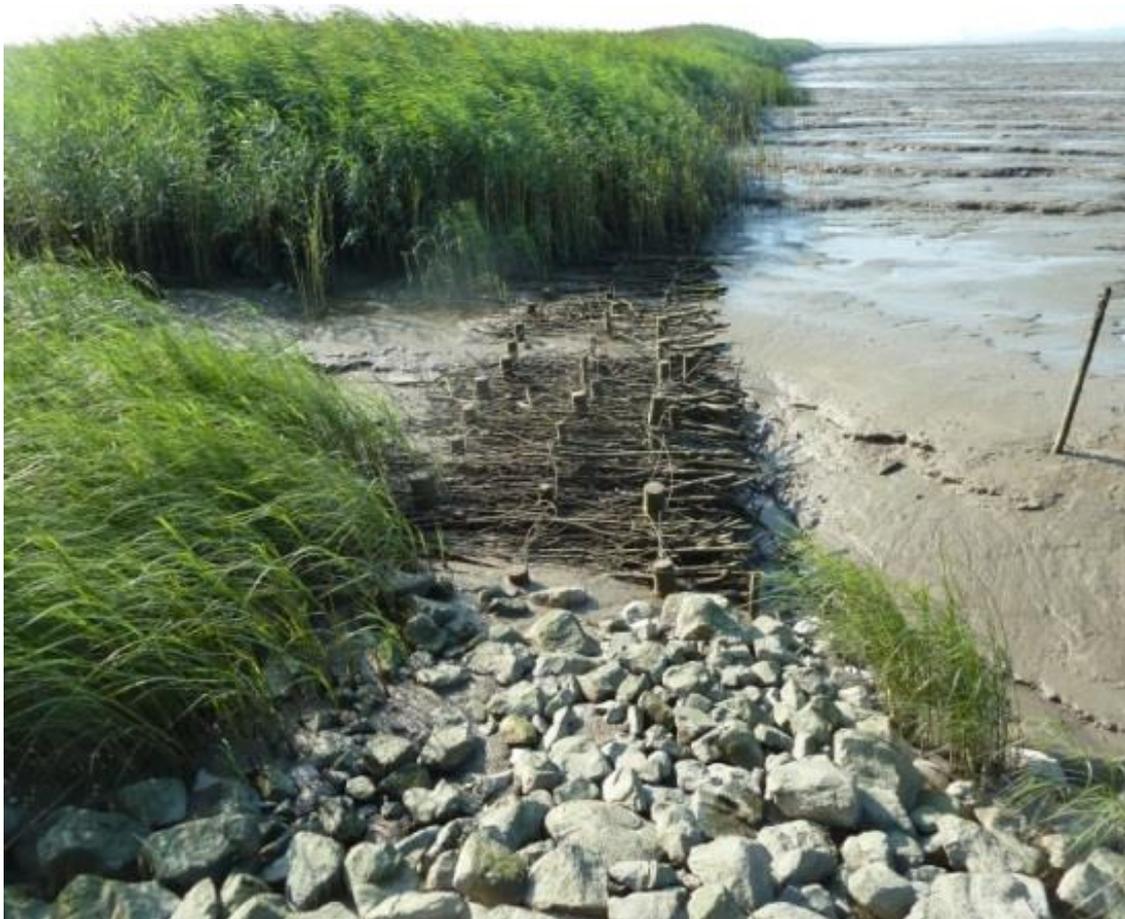
Prieldurchdämmung Unterweser

- **Km 48,150** rechtes Ufer Unterweser
- **Ausführungszeit:** ca. 2008
- **Ansprechpartner:** WSA Weser-Jade-Nordsee: Rainer.hauerken@wsv.bund.de
- **Bauweise:** Faschinenmatte als Buschabweiser- Prieldurchdämmung aus 4 verdrahteten Pfahlreihen als Buhnenschutz.
- Der Bereich hat sich beruhigt und wird 2019 ein letztes Mal unterhalten, weil die Maßnahme dann ihren Zweck erfüllt.

4 verdrahtete Pfahlreihen als Buhnenschutz.
