Technisch-biologische Ufersicherung in Ästuaren

Maßnahmensammlung im Tidebereich

Stand: 25.04.2022

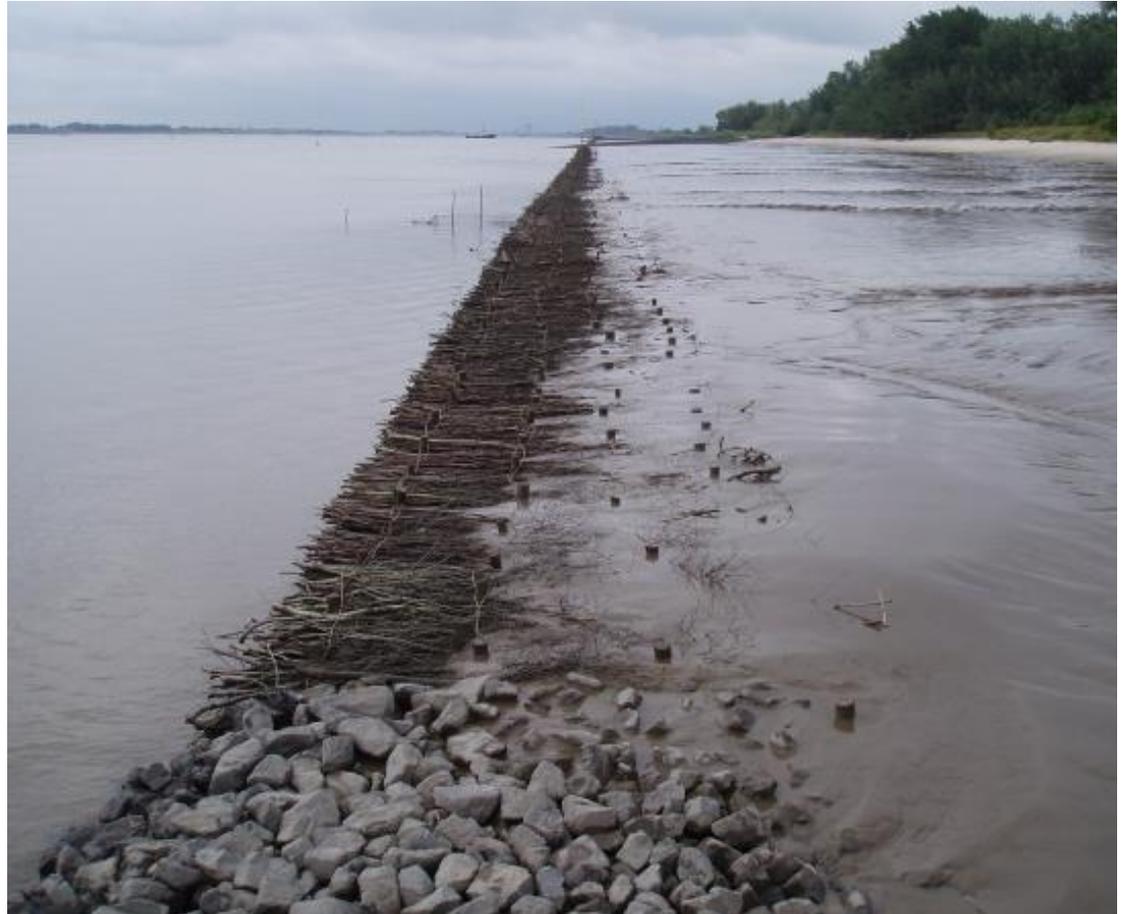
Buschleitdamm Strohauser Plate

- **Km 48,500-50,380** linkes Ufer Unterweser
- **Ausführungszeit:** ca. 2010-2018
- **Ansprechpartner:** WSA Weser-Jade-Nordsee:
Rainer.hauerken@wsv.bund.de
- **Bauweise:** Buschleitdamm aus 4 verdrahteten Pfahlreihen in 6 Bauabschnitten zur Stabilisierung des Watts.

Buschleitdamm aus 4 verdrahteten Pfahlreihen zur Stabilisierung von Ufer und Watt.

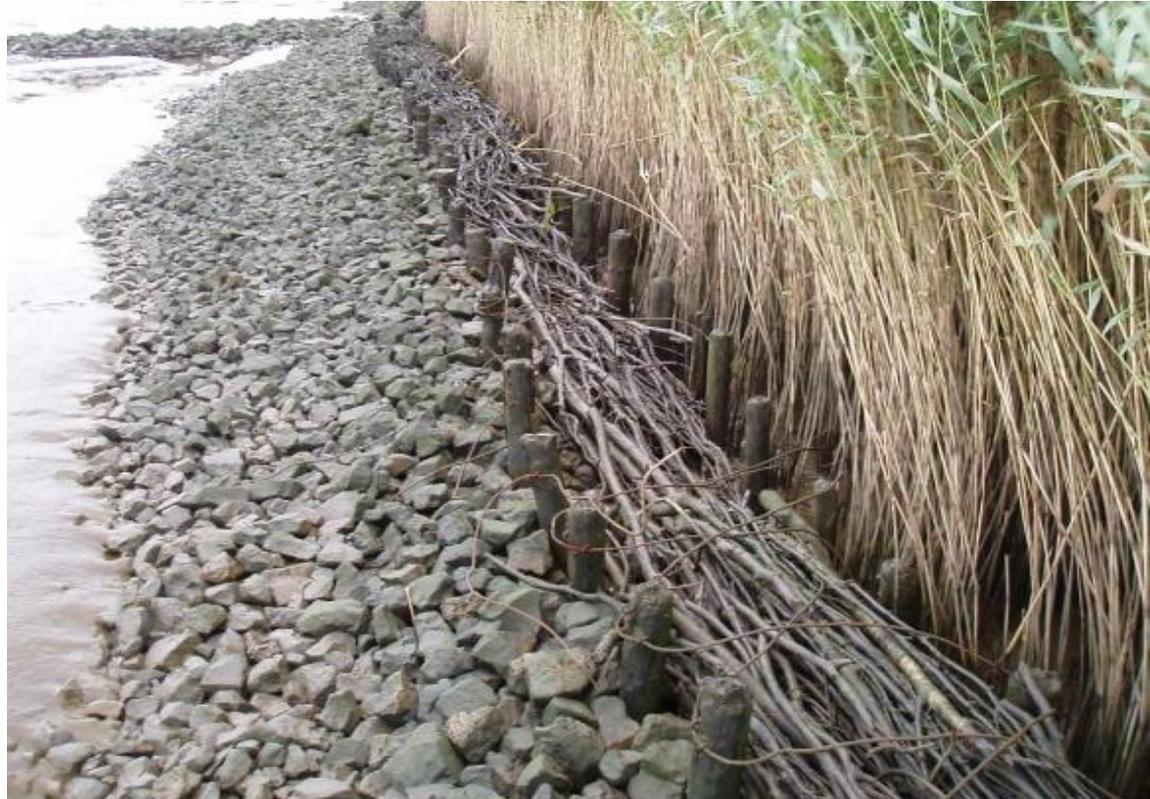
Entwicklung von Watt- und Röhrichtflächen an der Unterweser

- **Km 49,125-50,07** rechtes Ufer Unterweser
- **Ausführungszeit:** 1992-1998
- **Ansprechpartner:** WSA Jade-Weser-Nordsee:
Rainer.hauerken@wsv.bund.de
- **Bauweise:** Kombination aus Wasserbausteinen (Eisensilikatschlacke) und Totholzverbau.
- 2 verdrahtete Pfahlreihen mit Steinvorschüttung (Buschkiste). Vor Beginn der Maßnahme hohe Abbruchkanten. (Wurde noch mit Schuten gebaut.) Der Bereich hat sich prächtig entwickelt und wird nur noch sporadisch unterhalten.

Kombination aus Wasserbausteinen und Totholzverbau: 2 verdrahtete Pfahlreihen mit Steinvorschüttung.

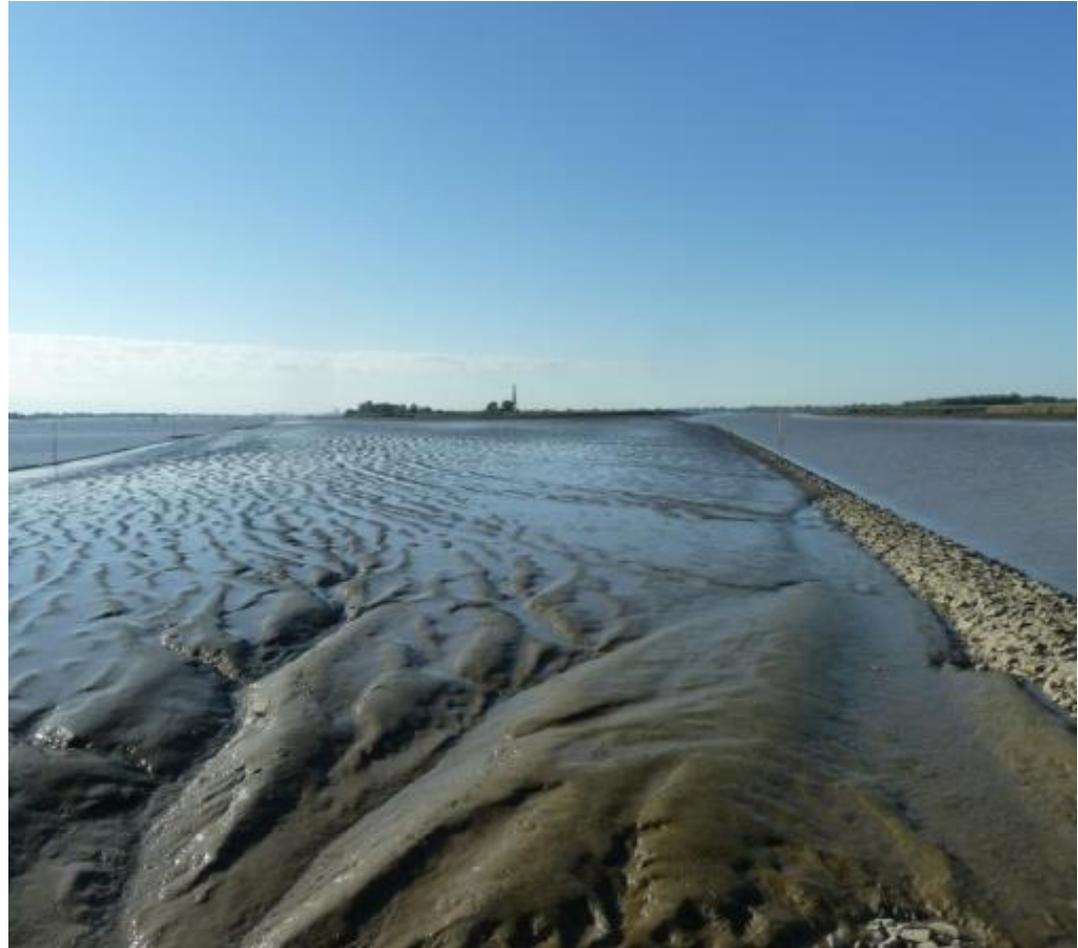
Inselspitze Strohauser Plate

- **Km 50,380-51,640** linkes Ufer Unterweser
- **Ausführungszeit:** ca. 1987 (Inselspitze), ca. 1995 (Buschbuhnen)
- **Ansprechpartner:** WSA Weser-Jade-Nordsee:
Rainer.hauerken@wsv.bund.de
- **Bauweise:** Leitdamm entlang der gesamten Strecke sowie daran anschließende Faschinenquerbauwerke (Buschbuhnen) an km 50,700, km 51,000 Ost und West, km 51,200 Ost und West, km 51,400
- Der Faschinenleitdamm wurde mit Eisensilikatschlacke überbaut.
- Der Bereich der Inselspitze ist wunschgemäß stark verschlickt, um die Baggermengen in diesem Bereich zu reduzieren.

Mit Schlacke überbauter Leitdamm mit stark verschlickten Faschinenquerbauwerken aus 4 verdrahteten Pfahlreihen.

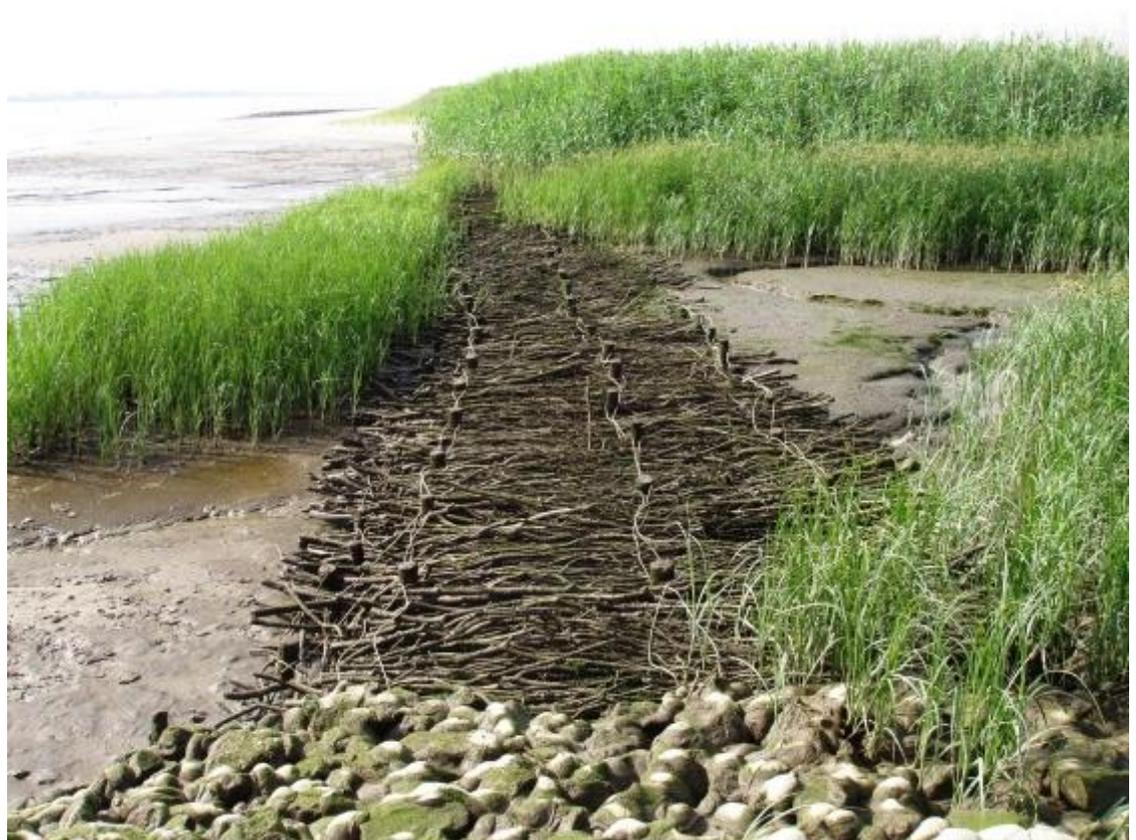
Prieldurchdämmung Unterweser

- **Km 50,380** linkes Ufer Unterweser
- **Ausführungszeit:** ca. 1993
- **Ansprechpartner:** WSA Weser-Jade-Nordsee: Rainer.hauerken@wsv.bund.de
- **Bauweise:** Faschinenmatten-Parallelwerk als Prieldurchdämmung zur Sicherung von Ufer und Buhne und zur Entwicklung von Röhricht und Watt.
- Watt und Röhricht hinter dem Bauwerk haben sich stabilisiert. Die Buhne ist gesichert und der Priellauf abgelenkt.

Faschinenparallelwerk zum Schutz von Ufern und Buhne und zur Förderung von Watt- und Röhrichtentwicklung.

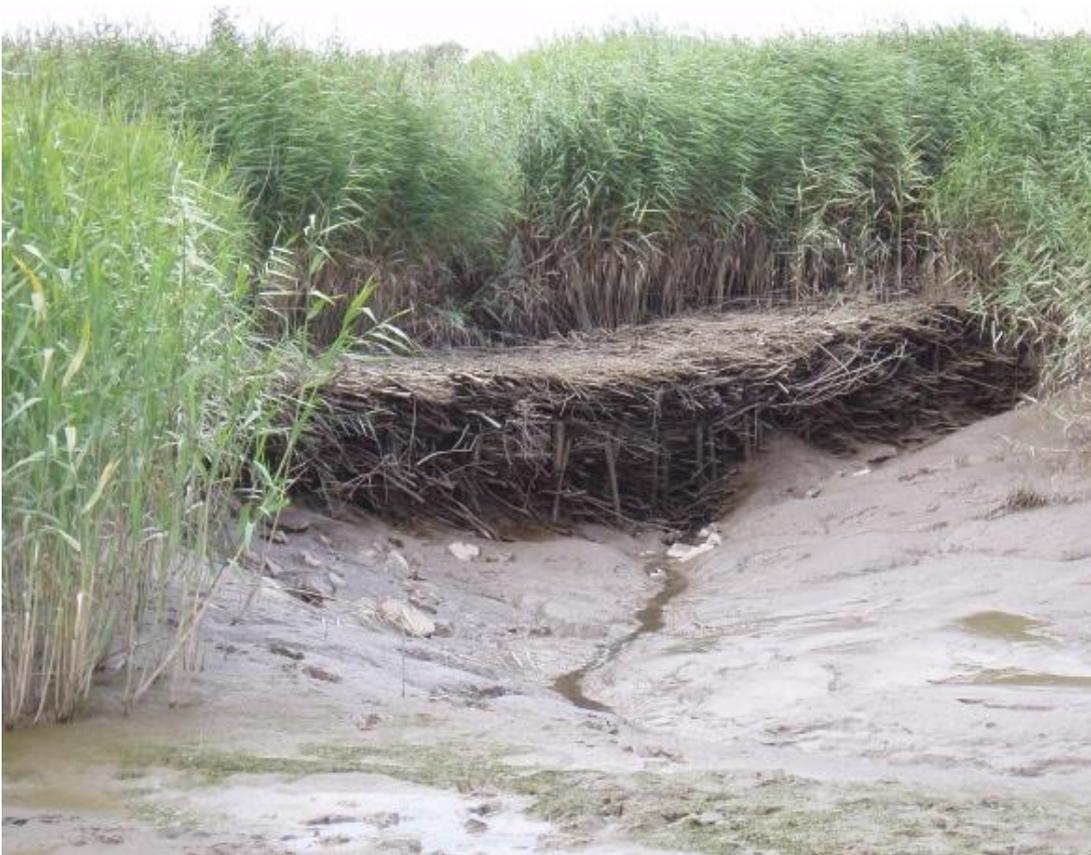
Prieldurchdämmung Unterweser

- **Km 52,350** linkes Ufer Unterweser
- **Ausführungszeit:** ca. 1999
- **Ansprechpartner:** WSA Weser-Jade-Nordsee: Rainer.hauerken@wsv.bund.de
- **Bauweise:** Prieldurchdämmung aus Buschkisten zur Stabilisierung von Ufern und Buhne sowie zur Förderung der Watt- und Röhrrichtentwicklung.
- Röhricht hinter der Buschkiste hat sich gut stabilisiert, die Buhne ist komplett gesichert.
- Das Bauwerk wird voraussichtlich 2021 noch einmal unterhalten.

Buschkiste zur Prieldurchdämmung.

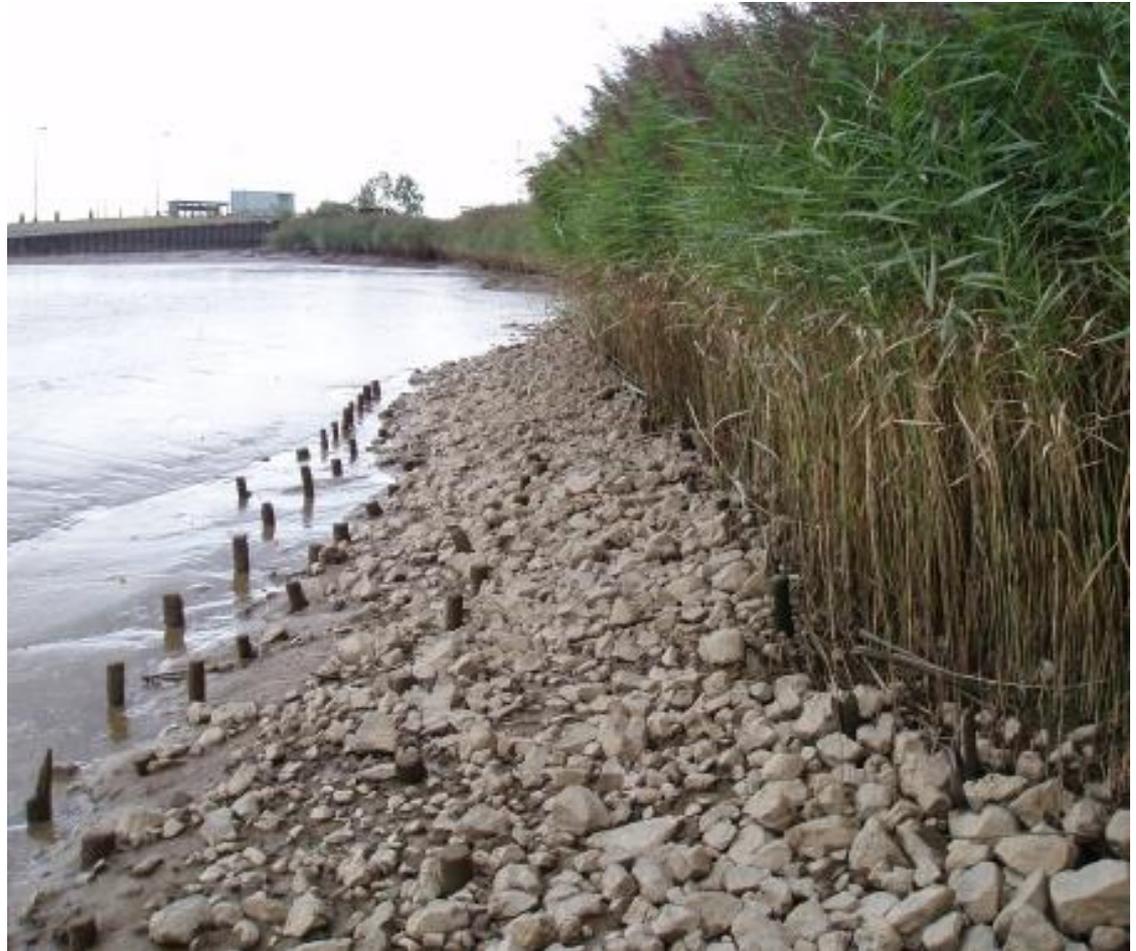
Ufersicherung ehemaliger Fähranleger Kleinensiel

- **Km 53,500** linkes Ufer Unterweser
- **Ausführungszeit:** ca. 1991
- **Ansprechpartner:** WSA Weser-Jade-Nordsee: Rainer.hauerken@wsv.bund.de
- **Bauweise:** Massiver Uferschutz aus Buschkisten mit Steinabdeckung.
- Stammt noch aus Zeit, als Fähre noch fuhr und hohe Belastungen auf das Ufer wirkten → Ufersicherung notwendig
- Das Ufer hat sich stabilisiert, ist größtenteils verschlickt und eingewachsen, sodass keine Unterhaltung mehr nötig ist.

Buschkiste mit Steinabdeckung als Kolkschutz am Fähranleger.

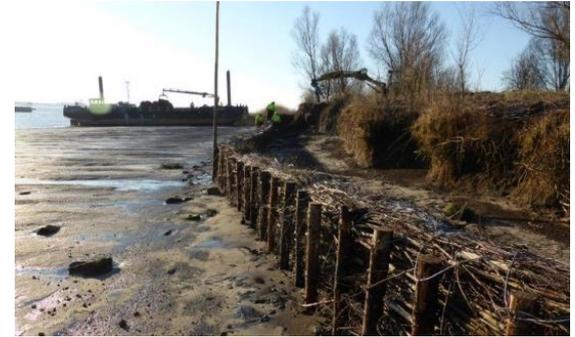
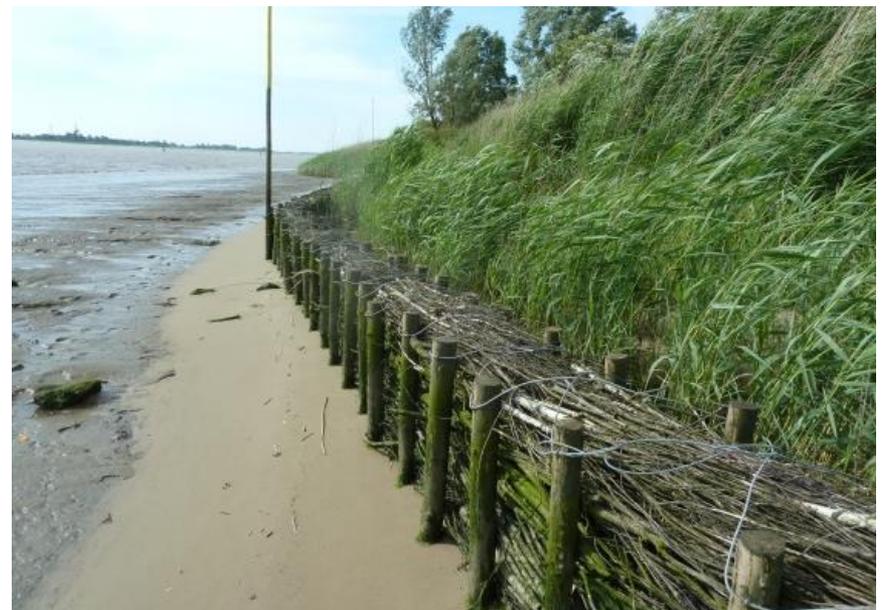
Buschkiste Kleinensieler Plate

- **Km 54,600-54,850** linkes Ufer Unterweser
- **Ausführungszeit:** 2018; zwei weitere ähnliche Bauabschnitte (ca. 100 m lang) folgen weiter nördlich in 2019 und 2020.
- **Ansprechpartner:** WSA Weser-Jade-Nordsee: Rainer.hauerken@wsv.bund.de
- **Vorgeschichte:** Beim Bau der Kompensationsmaßnahme Kleinensieler Plate entstand durch Bodenaufschüttung ein Steilufer, welches nach der Fertigstellung 2000 sich selbst überlassen wurde. Aufgrund der Aufhöhung entstehen immer wieder Abbruchkanten, auf der Krone der Aufschüttung haben sich Gehölze angesiedelt, die bei Stürmen und durch die Erosion gelegentlich ins Wasser stürzen und die Verkehrssicherheit beeinträchtigen.
- **Bauweise:** Die Abbruchkante wird stellenweise durch ein Buschkisten-Parallelwerk geschützt. Voraussichtliches Nachpacken von Busch in 2020, darauffolgend voraussichtlich keine Unterhaltung nötig.

Buschkiste zum Schutz einer Abbruchkante und der auf dem Ufer ansiedelten Vegetation.

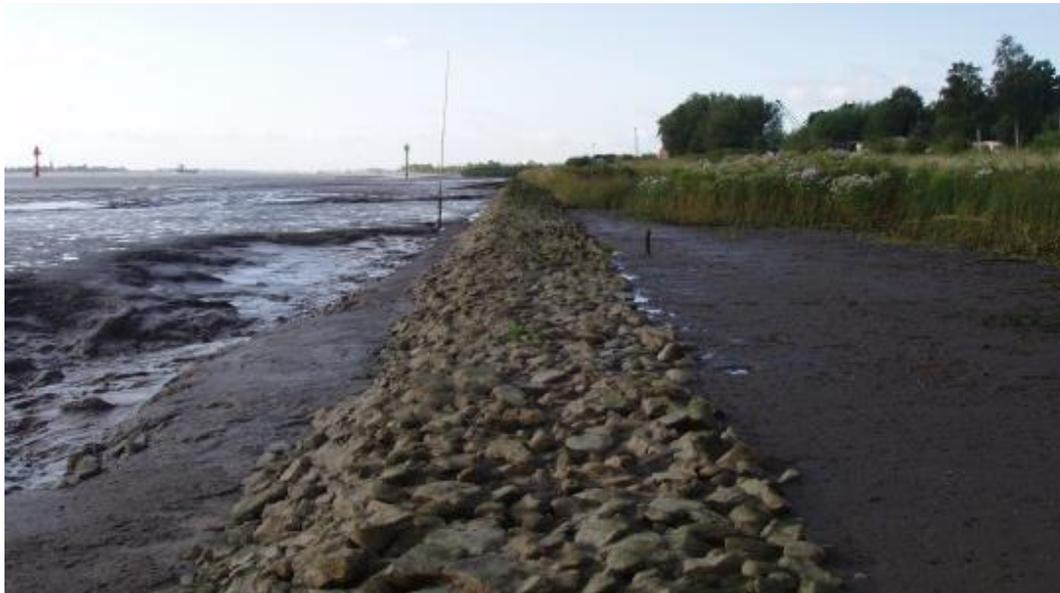
Indirekte ökologische Uferaufwertung in Großensiel

- **Km 56,100-56,500** linkes Ufer Unterweser
- **Ausführungszeit:** ca. 1990
- **Ansprechpartner:** WSA Weser-Jade-Nordsee: Rainer.hauerken@wsv.bund.de
- **Bauweise:** Schüttstein-Parallelwerk
- Indirekte tbU-Maßnahme: technisches Bauwerk, dient jedoch zur Entwicklung von Röhricht- und Ruderalflächen

Technisches Parallelwerk, welches aber dem Uferschutz und der Entwicklung von Röhricht- und Ruderalflächen dient.

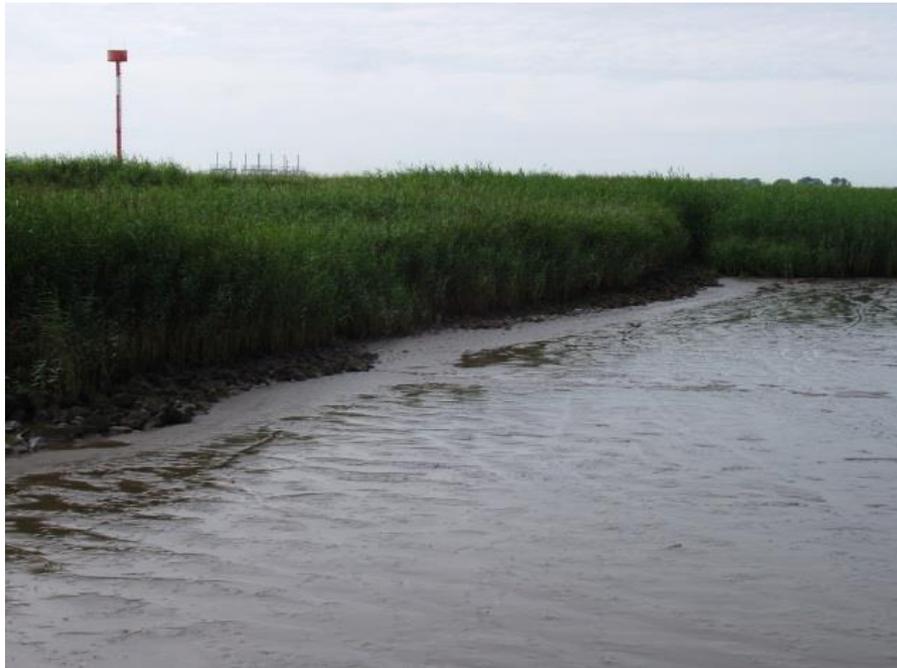
Ufersicherung Luneplate

- **Km 58,400-58,875** rechtes Ufer Unterweser
- **Ausführungszeit:** ca. 2003
- **Ansprechpartner:** WSA Weser-Jade-Nordsee: Rainer.hauerken@wsv.bund.de
- **Bauweise:** Kombinationsbauwerk aus Wasserbausteinen und Totholzverbau: Buschkiste (2 verdrahtete Pfahlreihen) mit Steinvorschüttung, welche komplett verschlickt sind.

Kombinationsbauwerk aus zwei verdrahteten Totholz-Pfahlreihen mit Steinvorschüttung.

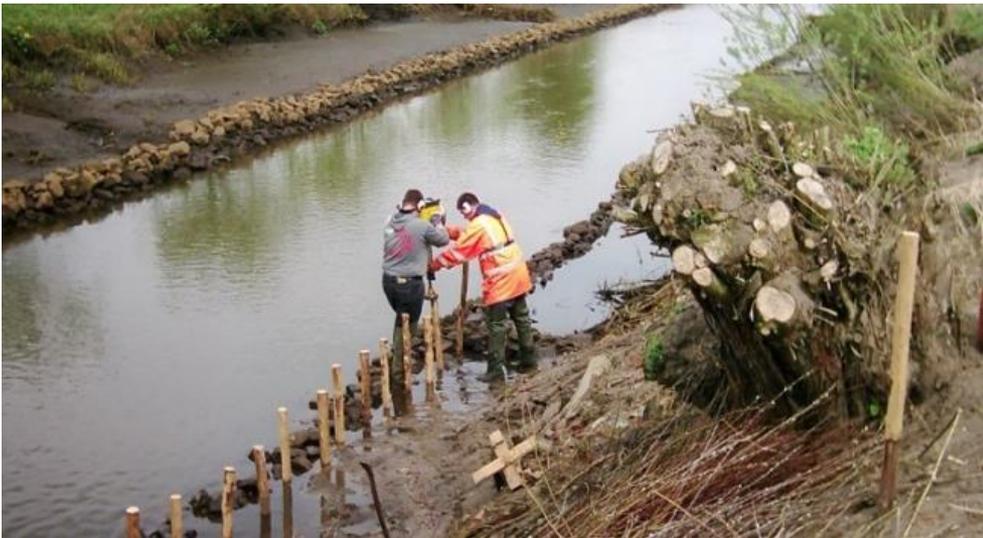
Instandsetzungsmaßnahmen an der Delme

- **Km 0-0,5** beidseitig der Delme (nahe der Ochtummündung bei km 20,750 der Ochtum)
- **Ausführungszeit:** nach Bedarf
- **Ansprechpartner:** WSA Weser-Jade-Nordsee, Abz. Habenhausen: friedrich.hauptmann@wsv.bund.de
- **Bauweise:** Böschungssicherung eines scharliegenden Deichs durch Steinschüttung-Fußsicherung und darauf aufbauender Weidenspreitlagen mit Weidensteckhölzern
- Weidenruten konnten aus Weidenbeständen der Böschungsoberkante gewonnen werden und direkt als Lebend-Baumaßnahme eingebaut werden
- Unterhaltungsverpflichtung stammt aus dem 8m-Ausbau der Weser (keine WSV Gewässer)

Parallelwerk zur Böschungssicherung. Das Deckwerk besteht aus einer Fußsicherung aus Steinschüttung und einem Querwerk aus Wasserbausteinen sowie einer darauf aufbauenden Weidenspreitlage mit Totholz-Weidensteckhölzern.

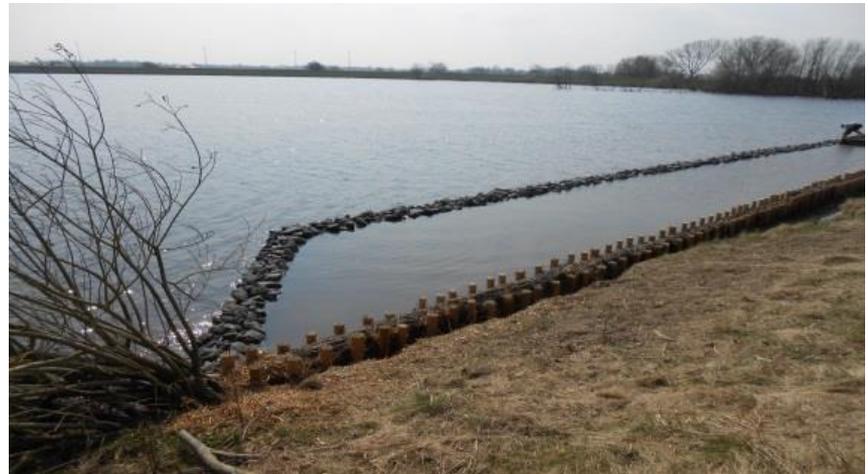
Kompensationsmaßnahme Hunteausbau Hollersiel

Kompensationsmaßnahme aus Parallelwerken aus Doppelpfahlreihen und Schüttsteinen.

- **Km 11,9-12,0** rechtes Ufer Hunte
- **Ausführungszeit:** 2018
- **Ansprechpartner:** WSA Weser-Jade-Nordsee: Dieter.hoeffmann@wsv.bund.de
- **Bauweise:** Es wurde ein Buschkistenparallelwerk bestehend aus 2 verdrahteten Pfahlreihen direkt vor das zu schützende Ufer gesetzt, welches mit Stroh als Filter gefüllt und mit Faschinen abgedeckt wurde.
- Vorgelagert wurde zum Schutz vor Wellenschlag ein sekundäres Sicherungsbauwerk aus Wasserbausteinen angelegt. Die ursprüngliche Planung sah ein 2. Pfahlbauwerk vor, das sich nicht gründen ließ und daher ersetzt wurde.
- Die Maßnahme wurde erst 2018 gebaut, daher sind abschließende Aussagen über die Wirkung noch nicht möglich. Sie liegt dem Fahrwasser abgewandt hinter einem ehemaligen Landesschutzdeich und ist nur gedämpften Tideeinfluss ausgesetzt.

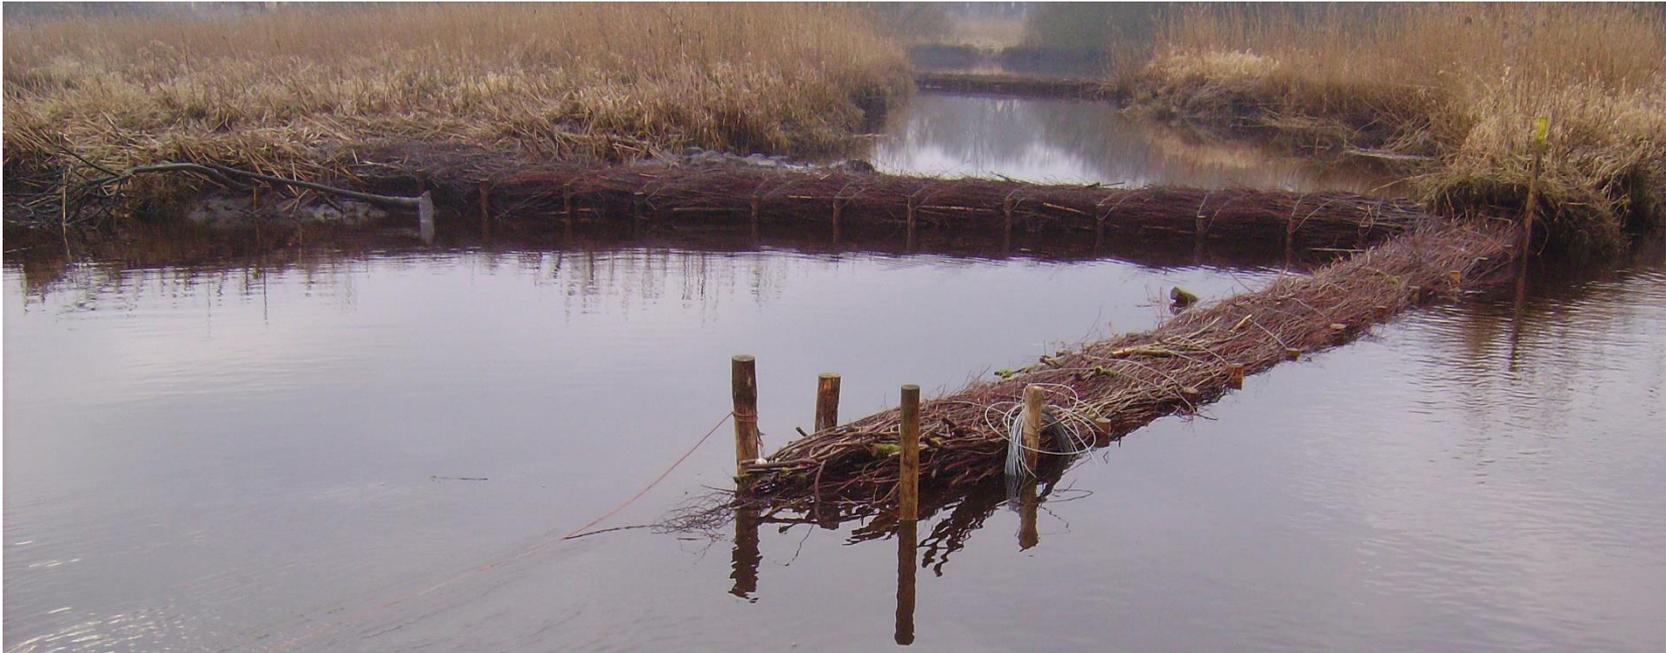
Erosionsschutz im Kurvenbereich

- **Km 5,15-5,20** rechtes Ufer Wümme
- **Ausführungszeit:** Winter 2014/2015
- **Ansprechpartner:** Abz. Farge: sven.wennekamp@wsv.bund.de
- **Bauweise:** Sicherung eines Durchbruchs im Kurvenbereich mit einem Buschkistenleitdamm aus Laubholzreisig-Faschinenmaterial zur Vermeidung weiteren Landabtrags und Beibehaltung des natürlichen Flussverlaufs

Sicherung eines Durchbruchs im Kurvenbereich der Wümme zur Beibehaltung des Flussverlaufs.

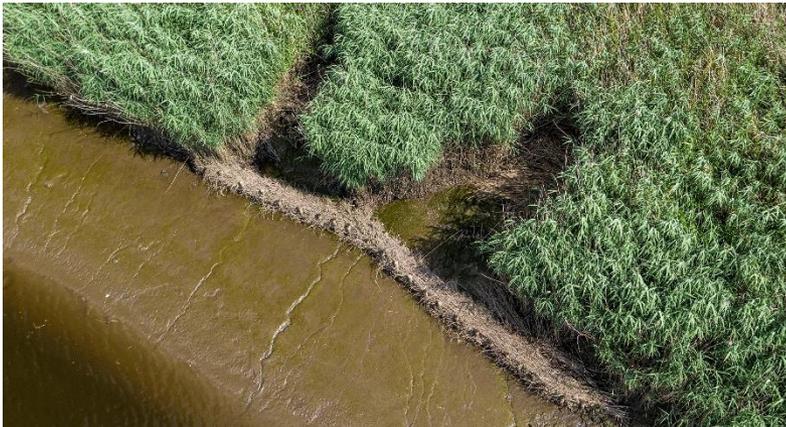
Versuchsstrecke 1 Lesum/Wümmemündung

Versuchsstrecke 1 an der Wümme: Kombination aus Buschkiste, vorgelagerter verspannter Spreitlage und rückwärtiger Verfüllung auf Schilfniveau (Fotos von 2020).

- **Km 17,31-17,39** linkes Ufer Wümme
- **Ausführungszeit:** Winter 2013/2014
- **Ansprechpartner:** Abz. Farge:
sven.wennekamp@wsv.bund.de
- Versuchsstrecke 1 im Rahmen des UP
Lesum/Wümmemündung
- **Bauweise:** Kombinationsbauwerk aus Buschkiste
(Laubholzreisig) und verspannten Spreitlagen
- Auffüllung hinter Buschkiste auf Schilfniveau
sowie kleine Initialpflanzung mit Röhrriech
- Anlass: Deichfuß- und Ufersicherung, Kolkverbau

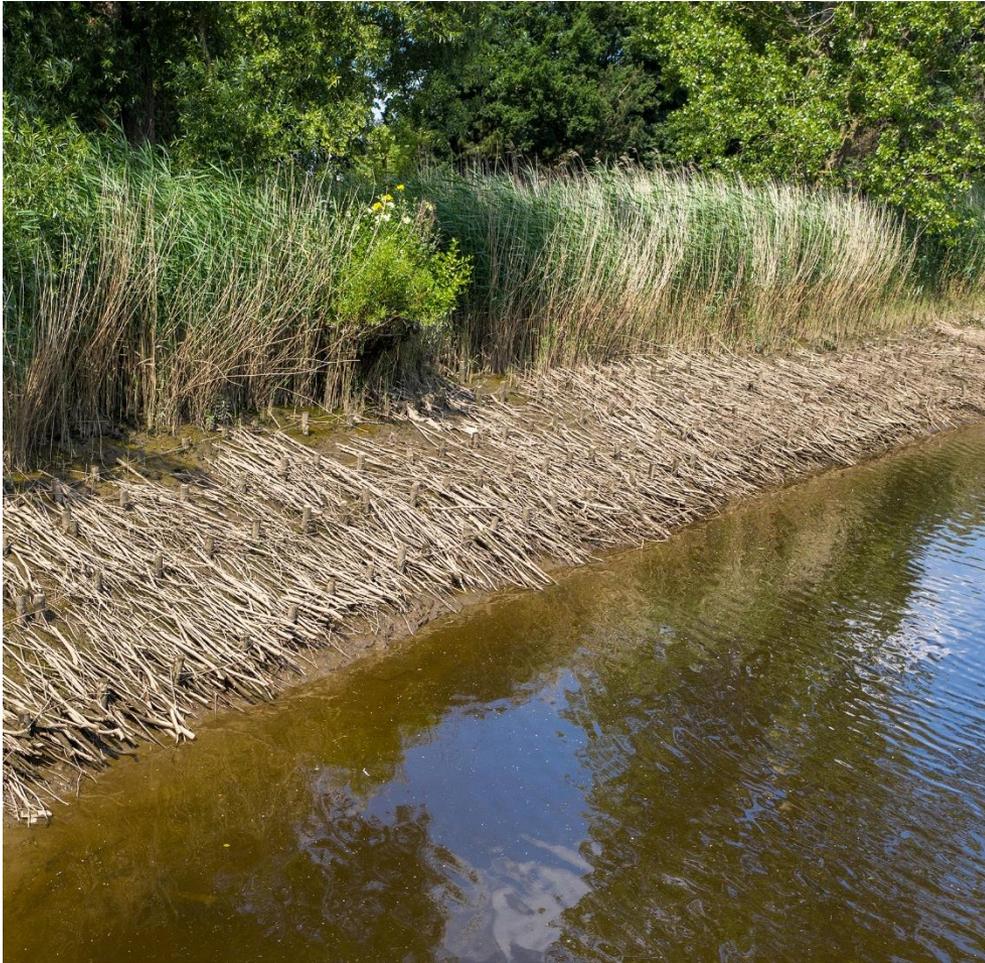
Versuchsstrecke 2 Lesum/Wümmemündung

- **Km 17,00-17,08** rechtes Ufer Wümme
- **Ausführungszeit:** Winter 2013/2014
- **Ansprechpartner:** Abz. Farge: sven.wennekamp@wsv.bund.de
- Versuchsstrecke 2 im Rahmen des UP Lesum/Wümmemündung
- **Bauweise:** Verspannte Spreitlage mit Faschinenmaterial aus Laubholzreisig als Deichfuß- und Ufersicherung im Pralluferbereich

Versuchsstrecke 2 an der Wümme: Totholzspreitlage als Böschungssicherung.

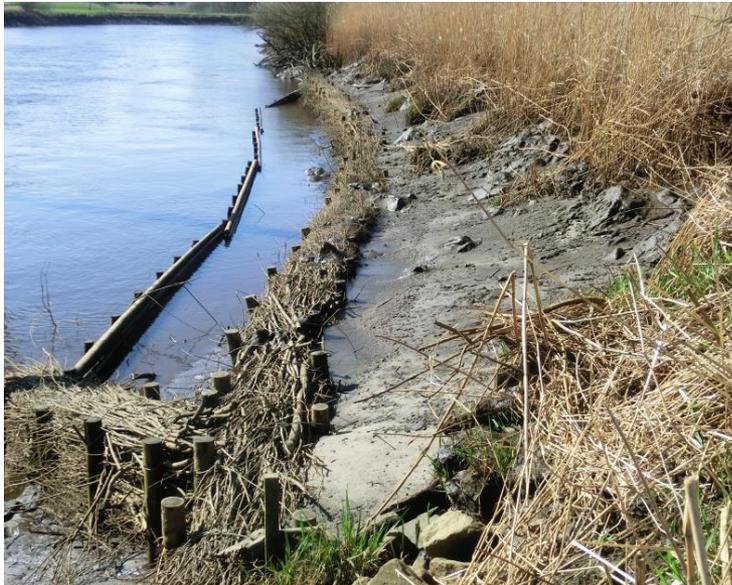
Versuchsstrecke 3 Lesum/Wümmemündung

- **Km 16,18-16,24** rechtes Ufer Wümme
- **Ausführungszeit:** Winter 2013/2014
- **Ansprechpartner:** Abz. Farge: sven.wennekamp@wsv.bund.de
- Versuchsstrecke 3 im Rahmen des UP Lesum/Wümmemündung Anlass: Deichfuß- und Ufersicherung, Kolkverbau
- **Bauweise:** Buschkiste aus Laubholzreisig und Pfahlwand aus Holzstangen. Auffüllung hinter Buschkiste auf Schilfniveau sowie kleine Initialpflanzung mit Röhrriech
- Pfahlwand erzielt nicht den gewünschten Effekt → Maßnahme nur teilweise stabil und wurde daher angepasst

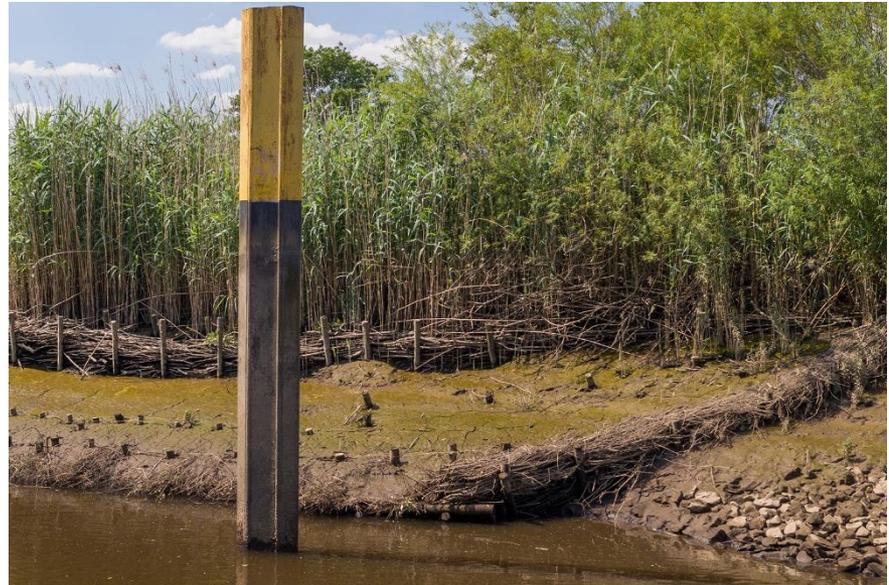
Versuchsstrecke 3 an der Wümme: Buschkiste mit vorgelagerter Pfahlwand (2014) und Zustand der angepassten Maßnahme in 2020 (rechts).

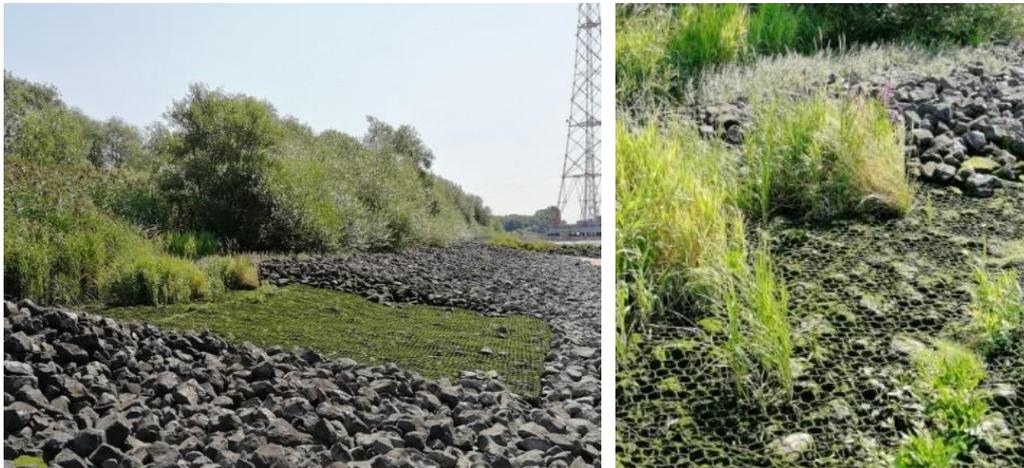
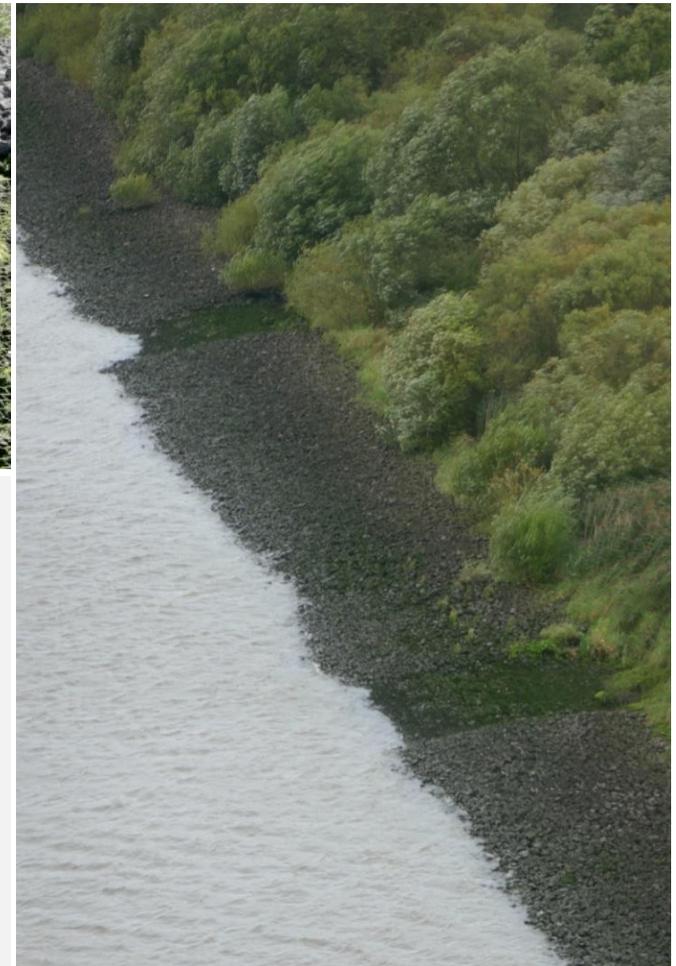
Deckwerksabsenkung Juelssand/Hetlingen

- **Km 650,600-651,200** rechtes Ufer Elbe
- **Ausführungszeit:** 6 Wochen in 2012
- **Ansprechpartner:** WSA Elbe-Nordsee, Stiftung Lebensraum Elbe, Integrierte Station Untere Elbe
- **Kosten:** ca. 43.000 €
- **Bauweise:** 5 Deckwerksabschnitte (Deckwerkslänge ca. 600 m) wurden auf jeweils 10 m um 60-80 cm abgeflacht um Überströmung des Hinterlands zu ermöglichen
- Sohl- und Flankensicherung der Einschnitte mit Flussmatratzen
- 500 t Wasserbausteine bewegt

Lokale Abflachung des Deckwerks und Aufbringen von Flussmatratzen, um Ansiedelung von Vegetation zu ermöglichen. → IBP Maßnahme FR 4.5 HH/SH: Naturnähere Gestaltung der Ufer

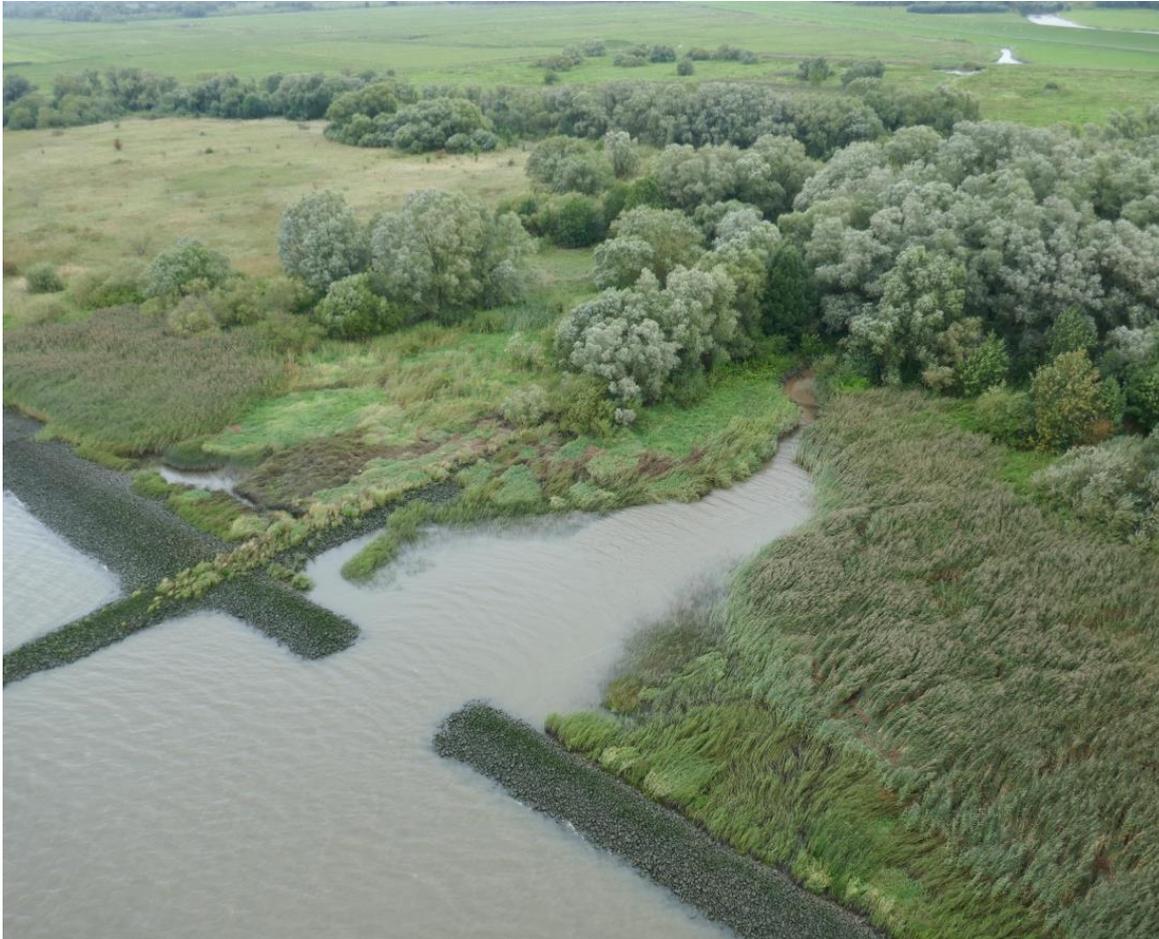
Deckwerksabsenkung Juelssand/Hetlingen

- **Km 650,600** rechtes Ufer Elbe
- **Ausführungszeit:** 2004
- **Ansprechpartner:** WSA Elbe-Nordsee, Abz. Wedel
- **Bauweise:**
Deckwerksabsenkung in einem Abschnitt zur Verbesserung der Voraussetzungen für die Herausbildung einer ästuartypischen Uferdynamik, Entwicklung einer natürlichen Vegetationszonierung im Übergangsbereich von Land zu Wasser
- Mittlerweile befindet sich dahinter heute ein Priel mit naturnaher Uferstruktur mit Sandwatt, Röhricht und Hochstaudenflur

Prielentwicklung durch Deckwerksabsenkung bei km 650,600 rechtes Ufer Elbe.

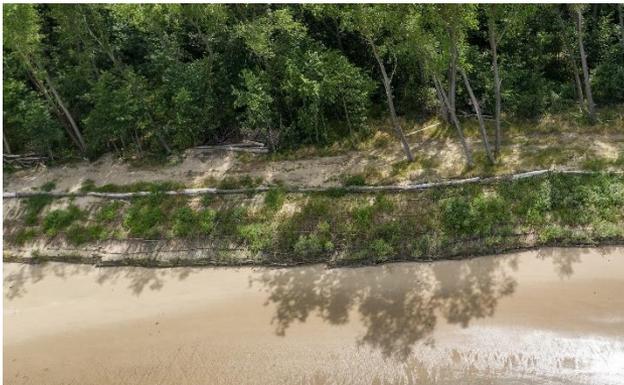
Uferumgestaltung Hanskalbsand: Kombinierte Maßnahme

Kombinationsmaßnahme aus Weidenspreitlagen, Buschkistentraversen und einem Schüttsteinleitdamm.

- **Km 642,300-642,700**
(Hauptfahrwasser) linkes Ufer Elbe
- **Ausführungszeit:** 2005-2008, 2015-2019 (fortlaufend)
- **Ansprechpartner:** Abz. Wedel:
john.appel@wsv.bund.de
- **Bauweise:** Kombinierte Maßnahme aus Lebendbau, Totholz und einem technischen Leitdamm. Weidenspreitlagen zur Strandsicherung, Buschkistentraversen als Sedimentfang

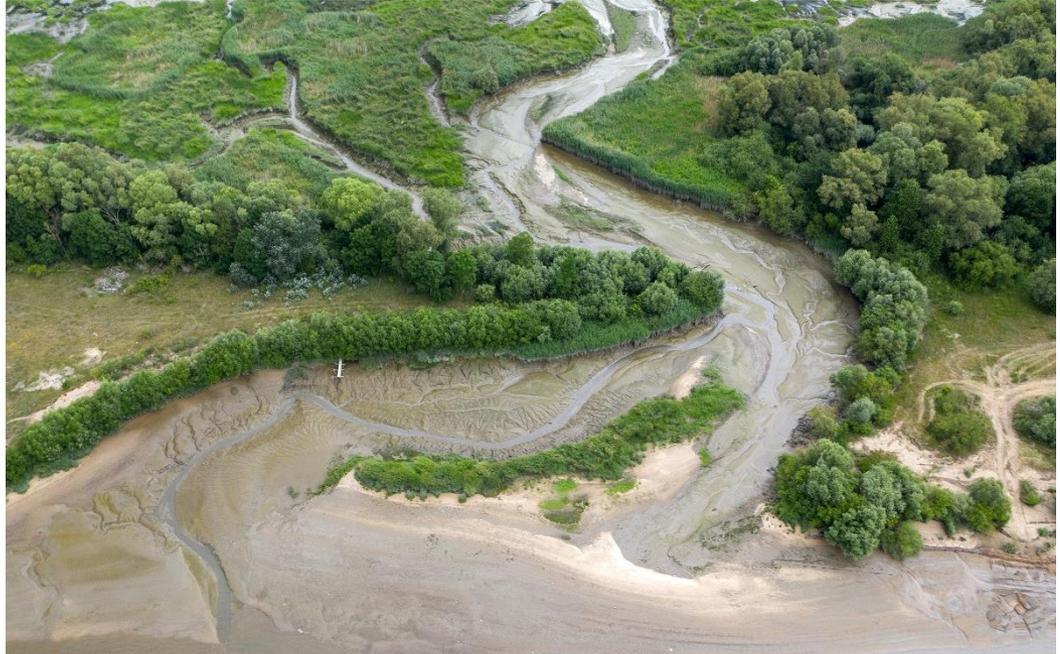
Uferumgestaltung Hanskalbsand: Kombinierte Maßnahme

- **Km 6,700-6,900** Hahnöfer Nebenebbe
- **Ausführungszeit:** seit ca. 2005 jährlich im Frühjahr 6-8 Wochen
- **Ansprechpartner:** Abz. Wedel: john.appel@wsv.bund.de
- **Bauweise:** Maßnahmenkombination aus Weidenspreitlagen und Weidenbuschwalzen zur Sicherung eines Prieles und weiterer erosiver Ufer

Aus Weidenspreitlagen etablierter Weidenbestand (oben rechts) zur Prielsicherung sowie Buschwalzensicherungen (unten).

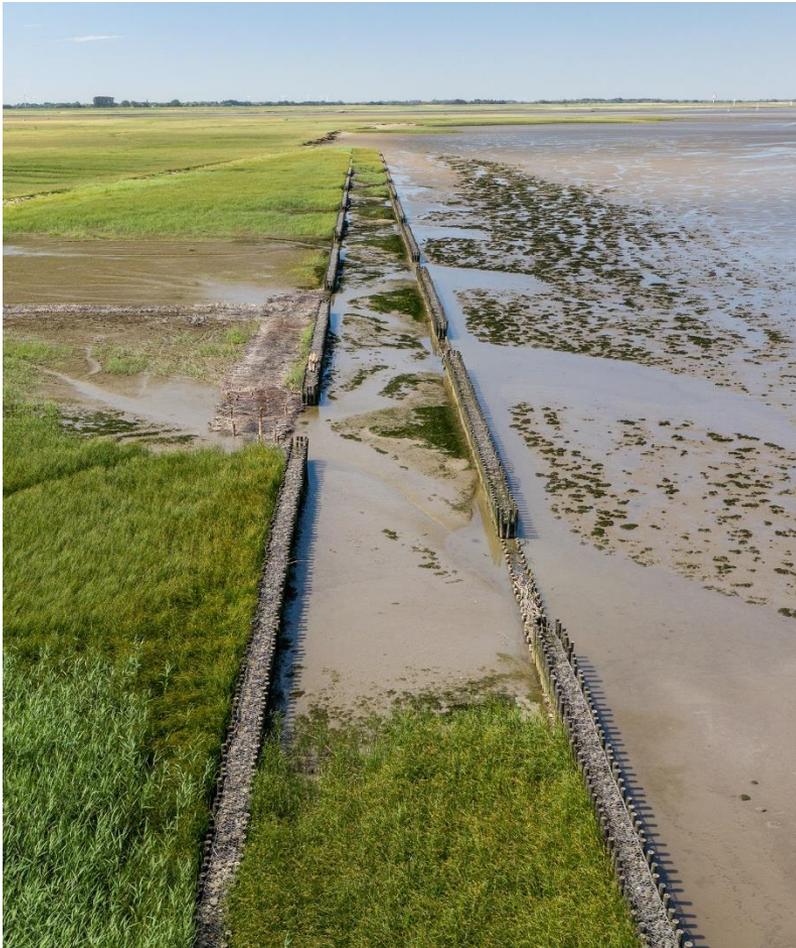
Lahnungsbau am Hullen

- **Km 703,150-703,770** linkes Ufer Elbe
- **Ausführungszeit:** 2003 zum Teil erst 2014, Sanierung seit 2013 fortlaufend
- **Ansprechpartner:** WSA Cuxhaven:
peter.scholz@wsv.bund.de
- **Bauweise:** Buschkistenlahnungsbau zur Ufersicherung
- Ufersicherung gemäß Unterhaltungsvertrag, Bauwerk teilweise vom Land Niedersachsen übernommen
- Erhöhung der Auslaufbereiche mit Faschinen bzw. Kokosfaschinen, abgängige Pfähle ersetzt, Steine nachgepackt

Lahnungen zur Ufersicherung (Bildaufnahmen von 2020).

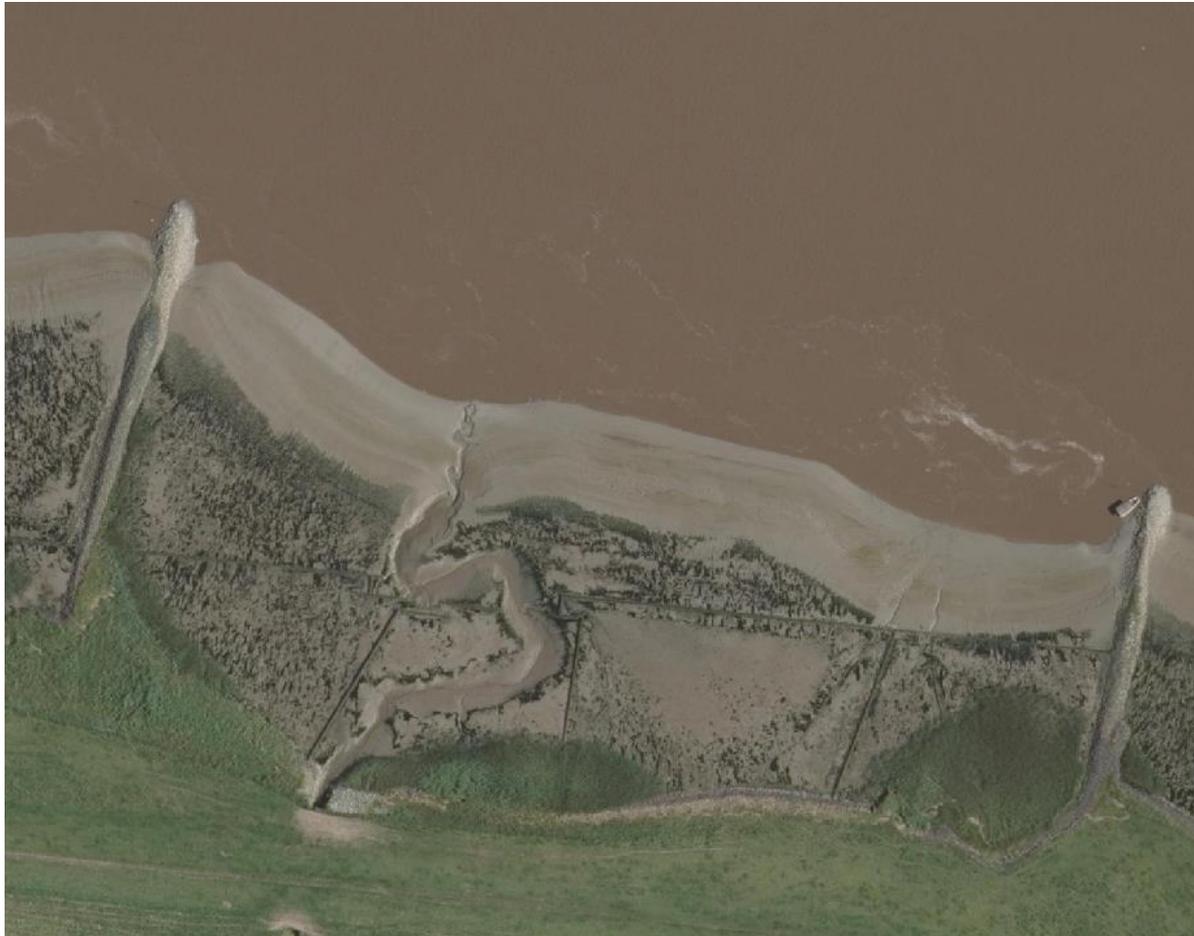
Lahnungsbau zwischen Belumer Buhnen

- **Km 73,140-73,375** linkes Ufer Oste
- **Ausführungszeit:** Ab September 2011 (fortlaufende Unterhaltung)
- **Ansprechpartner:** WSA Cuxhaven: peter.scholz@wsv.bund.de
- **Bauweise:** Buschkistenlahnungsbau zur Ufersicherung zwischen den Belumer Buhnen 9 und 11
- Abschnittsweise wurden abgängige Faschinen mit Kokosfaschinen ersetzt. Bereichsweise jährlicher Verlust von Faschinen durch Sturmfluten und Eisgang.

Luftbild der Lahnungen zwischen Buhne 9 und 11

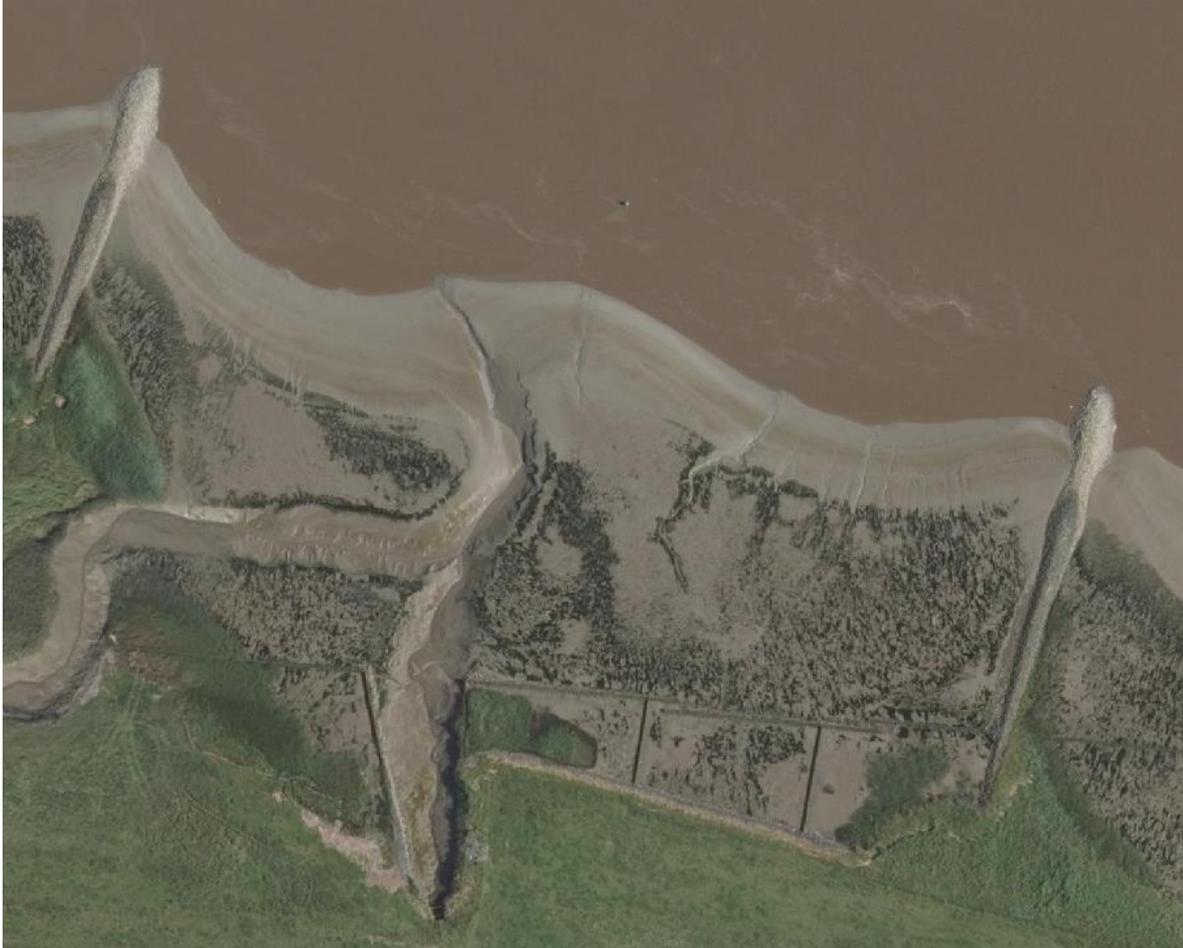
Lahnungsbau zwischen Belumer Buhnen

Luftbild der Lahnungen zwischen Buhne 7 und 9

- **Km 73,375-73,610** linkes Ufer Oste
- **Ausführungszeit:** Ab Juni 2013 (fortlaufende Unterhaltung)
- **Ansprechpartner:** WSA Cuxhaven:
peter.scholz@wsv.bund.de
- **Bauweise:** Buschkistenlahnungsbau zur Ufersicherung zwischen den Belumer Buhnen 7 und 9
- Abschnittsweise wurden abgängige Faschinen mit Kokosfaschinen ersetzt. Bereichsweise jährlicher Verlust von Faschinen durch Sturmfluten und Eisgang.

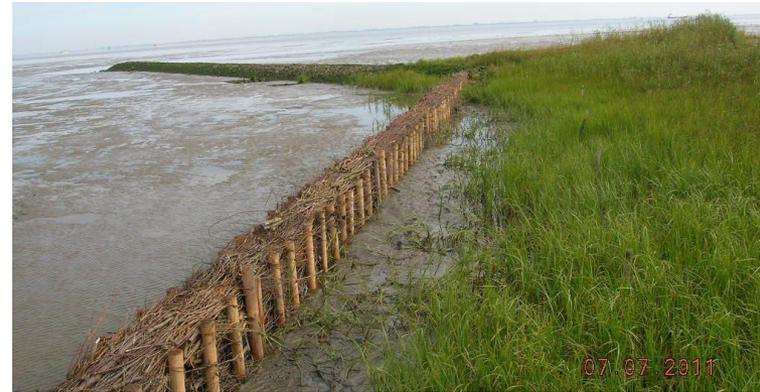
Rückwärtige Buhnensicherung Otterndorfer Stack a

Sicherung der Buhnenwurzel mit Buschkisten 2011 (oben) bis hin zum zusätzlichen Überbau mit Schüttsteinen (unten).

- **Km 709,780-709,800** linkes Ufer Elbe
- **Ausführungszeit:** Februar 2011- August 2018
- **Ansprechpartner:** WSA Cuxhaven:
peter.scholz@wsv.bund.de
- **Bauweise:** Sicherung der Buhnenwurzel mit Buschkisten
- Buschkisten wurden in der 2. Phase mit einem Schüttsteinanwurf verstärkt. In der 3. Phase komplett mit Schüttsteinen überbaut.
