Technisch-biologische Ufersicherung in Ästuaren

Maßnahmensammlung im Tidebereich

Stand: 25.04.2022

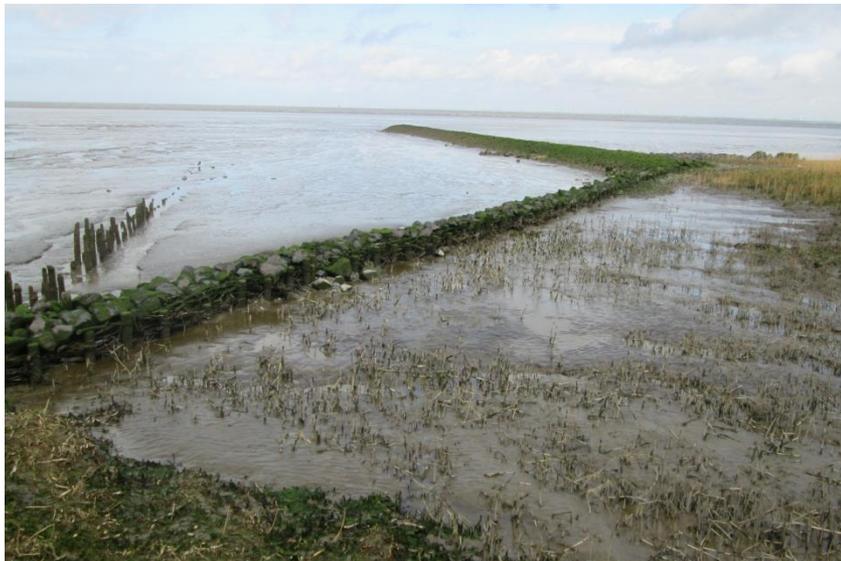
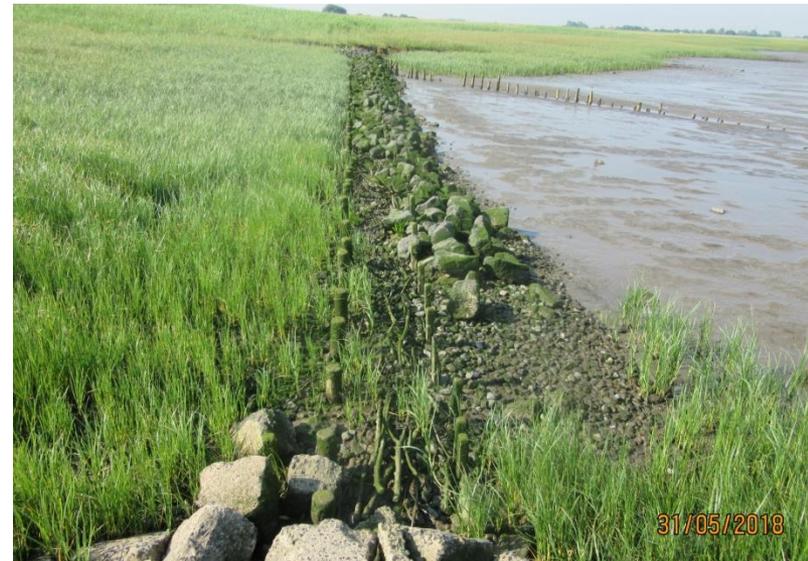
Rückwärtige Buhnensicherung Otterndorfer Stack a

- **Km 709,780-709,800** linkes Ufer Elbe
- **Ausführungszeit:** Februar 2011- August 2018
- **Ansprechpartner:** WSA Cuxhaven:
peter.scholz@wsv.bund.de
- **Bauweise:** Sicherung der Buhnenwurzel mit Buschkisten
- Buschkisten wurden in der 2. Phase mit einem Schüttsteinanwurf verstärkt. In der 3. Phase komplett mit Schüttsteinen überbaut.

Sicherung der Buhnenwurzel mit Buschkisten 2011 (oben) bis hin zum zusätzlichen Überbau mit Schüttsteinen (unten).

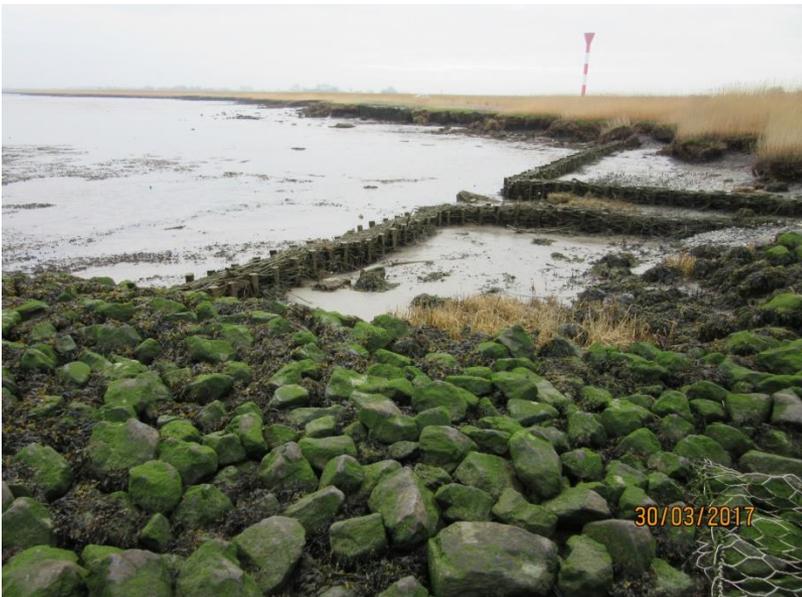
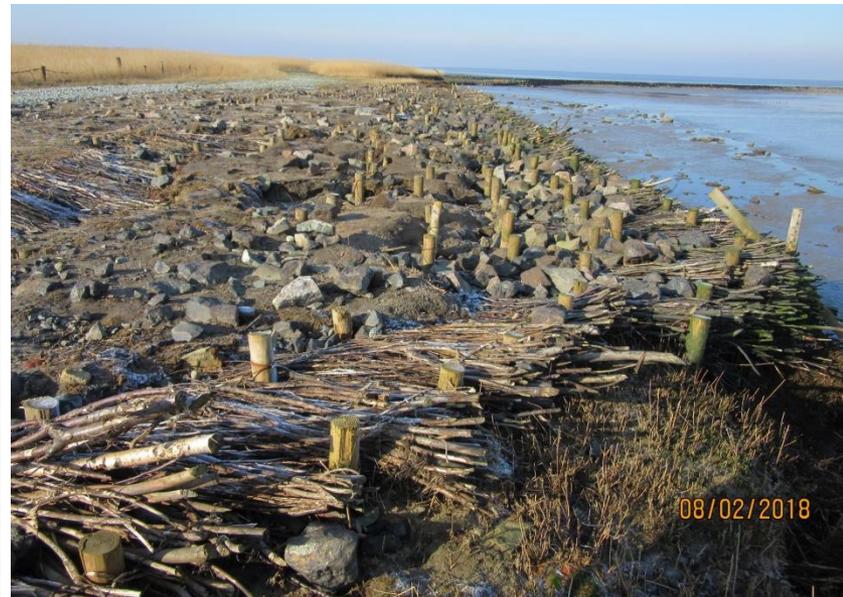
Buhenwurzelnsicherung Medem Stack 3

- **Km 712,460-712,580** linkes Ufer Elbe
- **Ausführungszeit:** ab Frühjahr 2017 fortlaufend
- **Ansprechpartner:** WSA Cuxhaven: peter.scholz@wsv.bund.de
- **Bauweise:** Rückwärtige Sicherung der Bühnenwurzel mit Buschkistenlahnungen und Faschinen-Packwerk (Packfaschinat).
- 1. Bauphase mit Vegetations Kokoswalzen fehlgeschlagen, Bewuchs hat sich nicht eingestellt, 75 % der Füllung abgängig

Buschkistenlahnungen (links) und Stoppelpackwerk (rechts) zur rückwärtigen Sicherung der Bühnenwurzel.

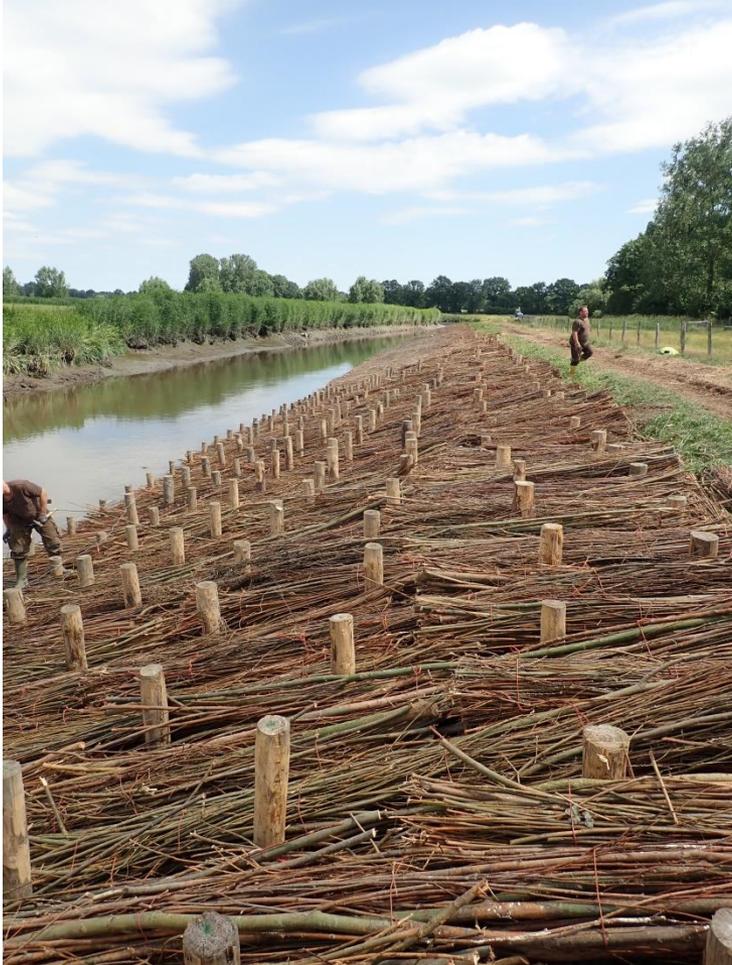
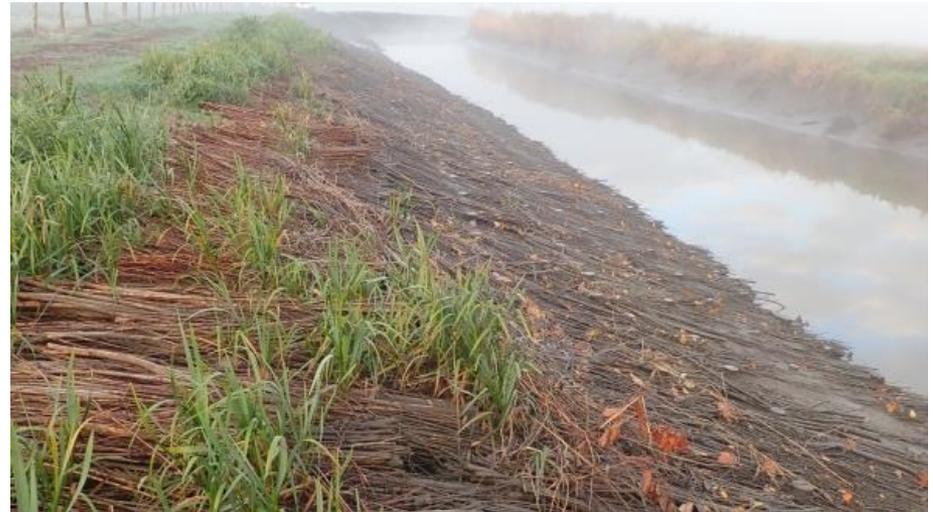
Sicherung scharliegender Deiche an der Pinnau

- **Km 6,750-7,000** linkes Ufer Pinnau
- **Ausführungszeit:** 29.05-04.07.2018
- **Ansprechpartner:** WSA Elbe-Nordsee: caroline.feldmann@wsv.bund.de; Vergabe an Fa. BSD
- **Bauweise:** Uferunterhaltung scharliegender Deiche mit Packfaschinat aus Weidenfaschinen der letzten Schnittperiode, welche im Kreuzverbund verlegt wurden.
- Die Maßnahme wird mit jährlichen Querprofilmessungen dokumentiert.

Packfaschinat zur Uferunterhaltung scharliegender Deiche bei Einbau (links) und 4 Wochen später (rechts).

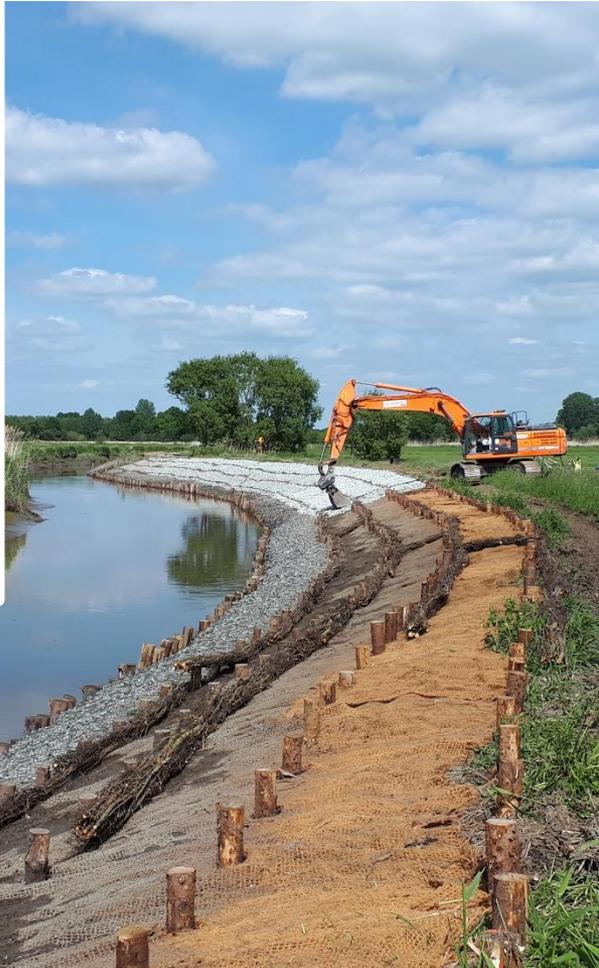
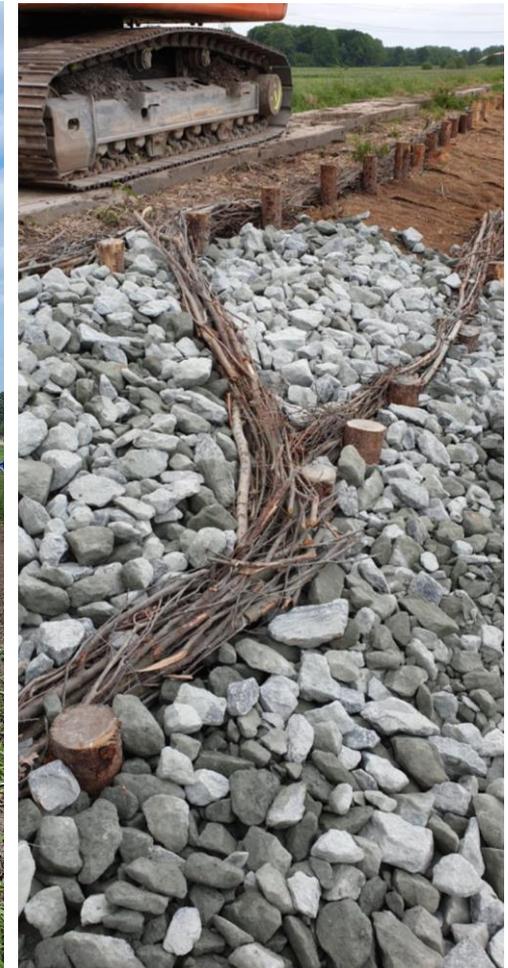
Faschinenkästen mit Natursteinfüllung Pinnau

- **Km 7,340-7,500** linkes Ufer Pinnau
- **Ausführungszeit:** Mai-Juni 2020
- **Ansprechpartner:** WSA Elbe-Nordsee:
caroline.feldmann@wsv.bund.de
- **Bauweise:** Lagestabiles Deckwerk durch Faschineneinfassung, schnelle Verschlickung und Anwuchs des neuen Schilfbestandes, Durchwurzelung durch Kokosgewebe begünstigt.
- Die Maßnahme dient der Deichsicherung

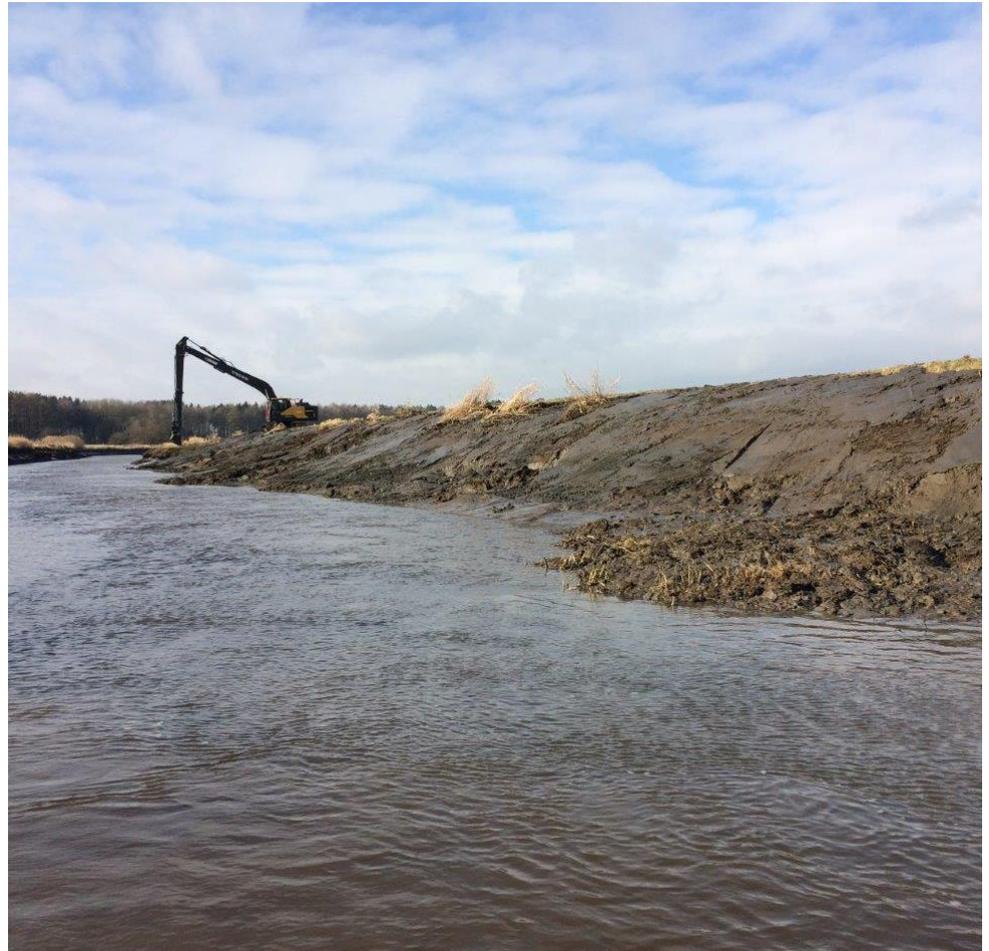
Profilierungsarbeiten an der Pinnau

- **Km 7,500-8,080** rechtes Ufer Pinnau
- **Ausführungszeit:** 7. Kalenderwoche 2019
- **Ansprechpartner:** WSA Elbe-Nordsee:
caroline.feldmann@wsv.bund.de
- **Bauweise:** Um Auskolkungen und Uferabbrüche an scharliegenden Deichen zu sanieren wurde im Rahmen eines Pilotversuches der in die Pinnau abgerutschte Boden (bindig, durchwurzelt) mit einem Bagger anprofiliert, um zu testen, ob das abgedeckte Material im hergestellten Böschungsprofil lagestabil bleibt. Der Reetbewuchs hat sich nach kurzer Zeit wieder eingestellt.
- Bedingt durch andauerndes starkes Hochwasser im Winter 2019/20 ist allerdings das bindige Bodenmaterial durchweicht und wieder abgerutscht, bevor die Durchwurzlung des neuen Bewuchses gegriffen hat.

Reprofilierung des abgerutschten bindigen Bodens an der Pinnau.

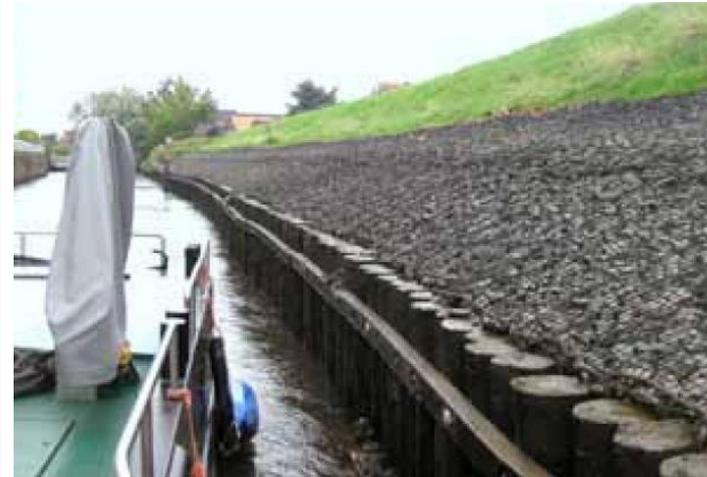
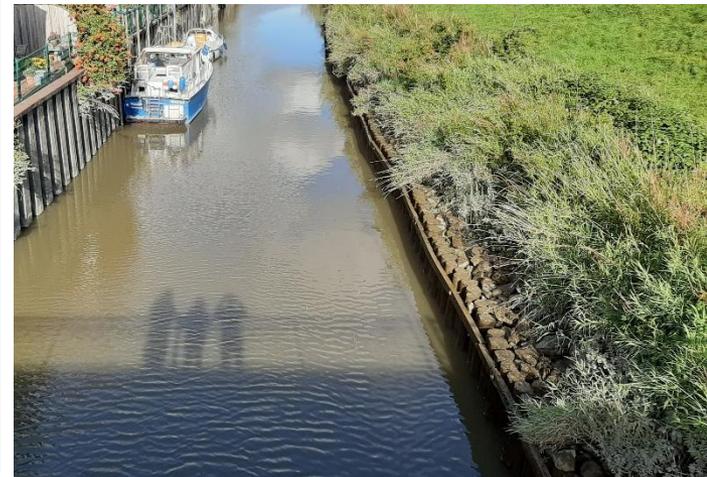
Oben: Eingebaute Pfahlwandsicherung (2012), Unten: Maßnahme im Oktober 2020.

- **Bauweise:** Im Winter 2010/2011 wurden drastische Längsrisse im Deich und Sackungen entlang des Deichfußes entdeckt. Es wurde sich für eine Kombination aus technischer und pflanzlicher Ufersicherung entschieden.

- Abschnittsweise wurden Pfahlwände als Böschungfußsicherung eingebaut (Kiefernpfähle).
- Die steile 1:2 Böschung wurde mit Steinkammermatten gesichert, deren Einsatz sich bewährt hat.

- Der 1 m breite Streifen oberhalb der Steinkammermatten, der bei Hochwasser ebenfalls hydraulisch belastet wird, wurde mit vorkultivierten, auf Naturfasern basierenden Gräsermatten mit zusätzlicher Armierung („Composit“) gesichert (Firma BGS Ingenieurbiologie und Ökologie GmbH). Der Einsatz von Gräsermatten fordert eine Planbarkeit der Maßnahme, da Bauverzögerungen einen hohen Pflegeaufwand durch Ausrollen und Bewässern der Matten erfordern.

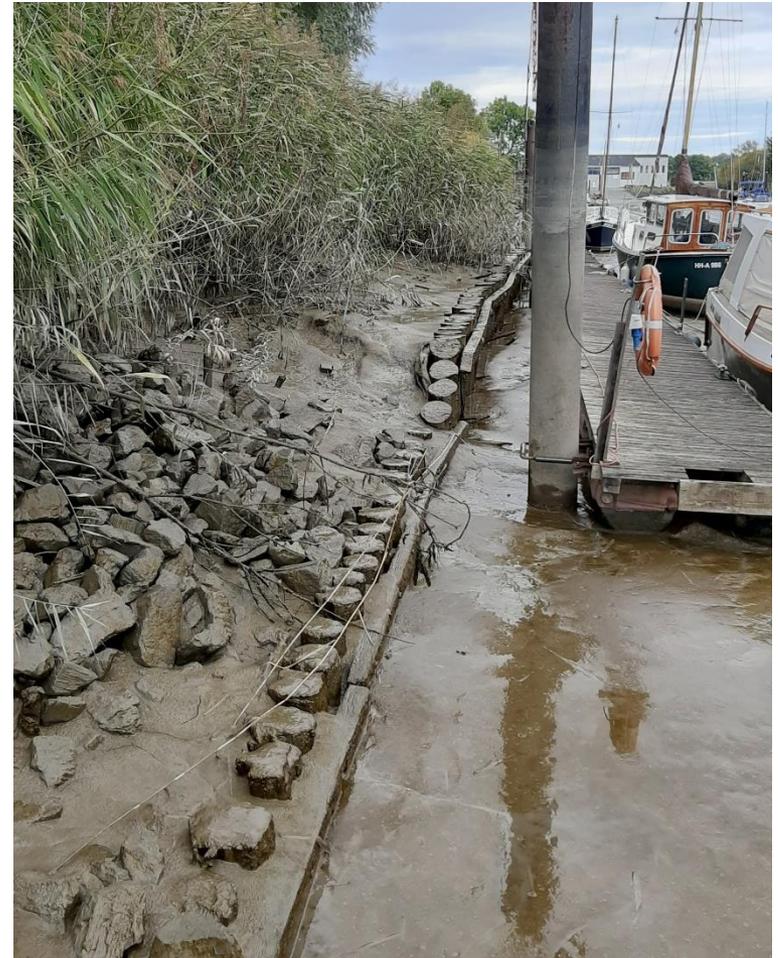
Pfahlwandfußsicherung mit Verfüllung Bützflether Süderelbe

- **Km 2,350-2,380** linkes Ufer Bützflether Süderelbe
- **Ausführungszeit:** 25 Arbeitstage
- **Ansprechpartner:** Abz. Stade:
christopher.edler@wsv.bund.de
- **Bauweise:** Pfahlwandfußsicherung aus Fichtenrammpfählen mit Bodenverfüllung und Röhrichtbewuchs
- Anlass der Maßnahme: Uferabbrüche durch Sog und Schwell

Pfahlwandfußsicherung bei Bereisung der Maßnahme im Oktober 2020.

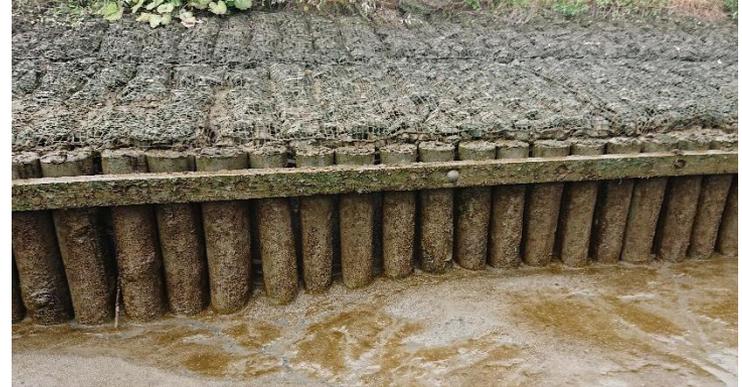
Pfahlwandfußsicherung mit Deckwerk Bützflether Süderelbe

Pfahlwandfußsicherungen und Steinkammermatten (Bereisung Oktober 2020).

- **Km 2,410-2,550** rechtes Ufer Bützflether Süderelbe
- **Ausführungszeit:** 100 Arbeitstage
- **Ansprechpartner:** Abz. Stade:
christopher.edler@wsv.bund.de
- **Bauweise:** Pfahlwandfußsicherung aus Fichtenrammpfählen mit Steinkammermatten
- Anlass der Maßnahme: Uferabbrüche durch Sog und Schwell

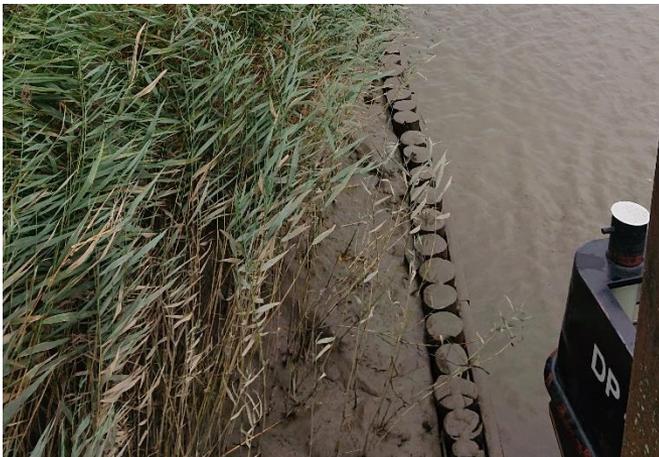
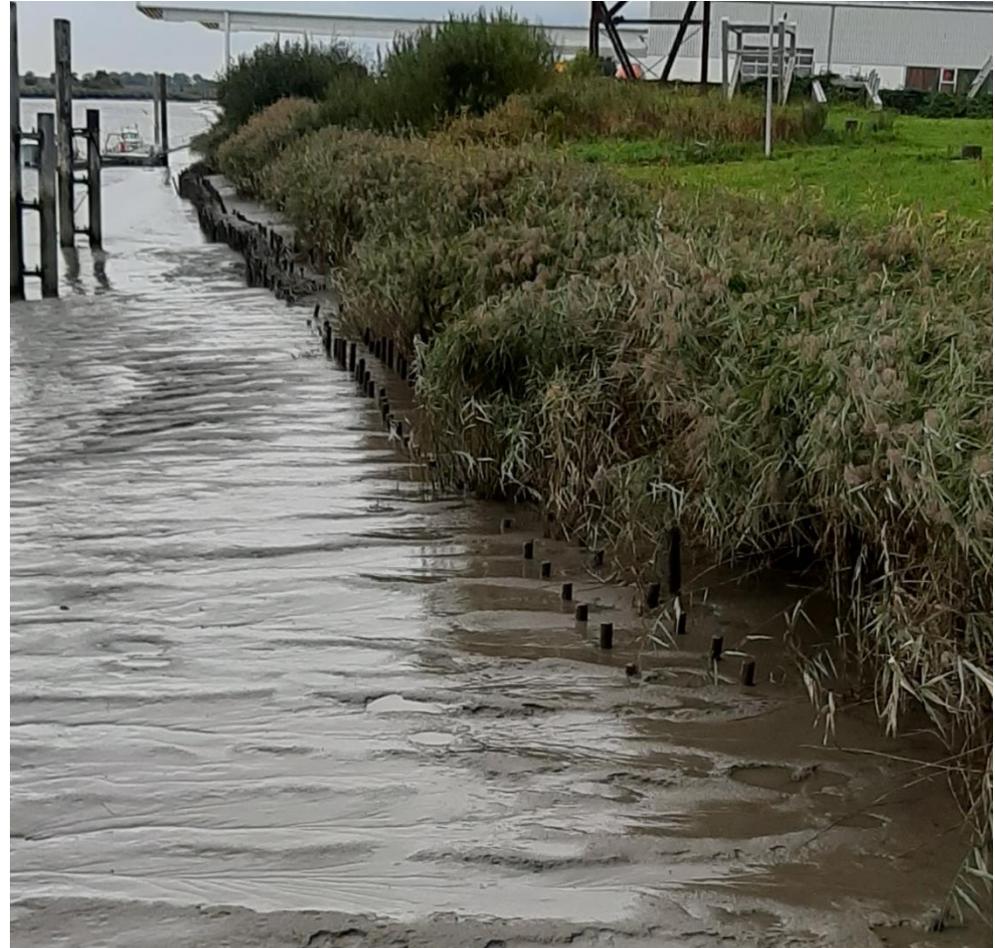
Ufersicherung Ruthenstrom

- **Km 5,220-5,350** linkes Ufer Ruthenstrom
- **Ausführungszeit:** 15 Arbeitstage
- **Ansprechpartner:** Abz. Stade: christopher.edler@wsv.bund.de
- **Bauweise:** Buschkiste mit Weidenfaschinat als Uferabbruchsicherung
- Anlass der Maßnahme: Uferabbrüche durch Sog und Schwell

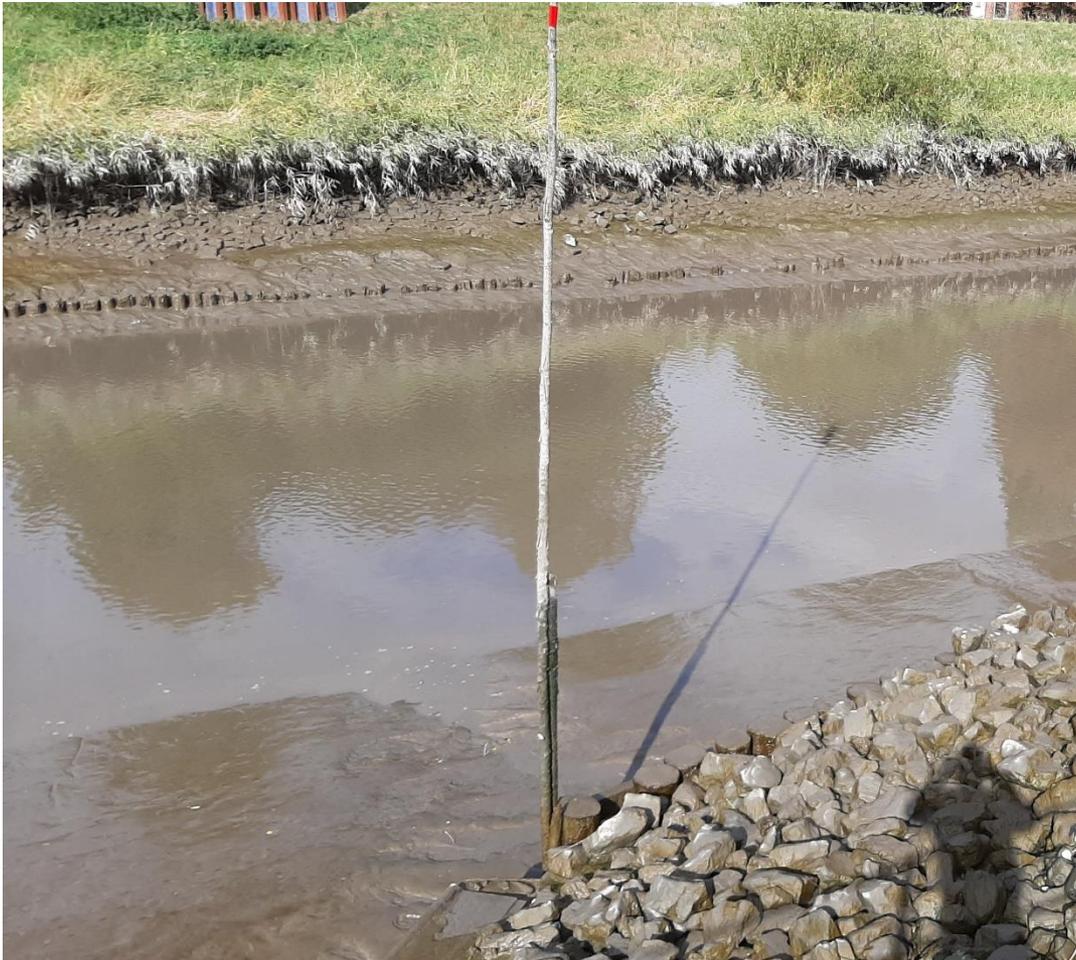
- **Km 0,470-0,560** rechtes Ufer Schwinge
- **Ausführungszeit:** 25 Arbeitstage
- **Ansprechpartner:** Abz. Stade: christopher.edler@wsv.bund.de
- **Bauweise:** Pfahlwandfußsicherung aus Fichtenrammpfählen mit Steinschüttung und natürlichem Bewuchs
- Anlass der Maßnahme: Uferabbrüche durch Sog und Schwell

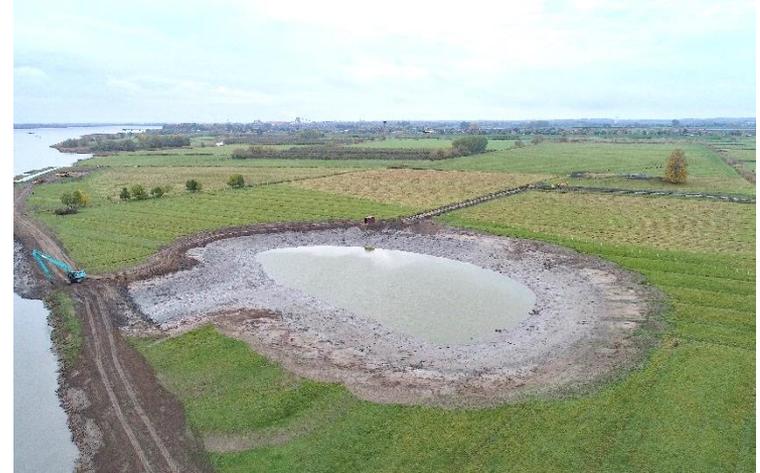
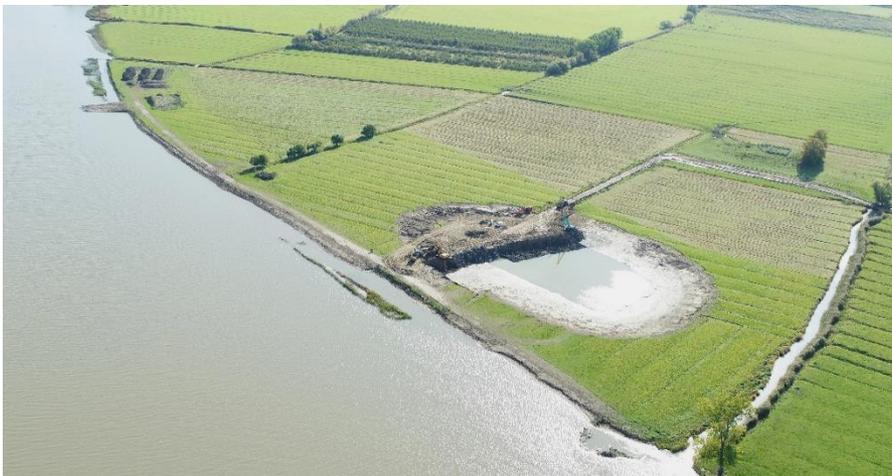
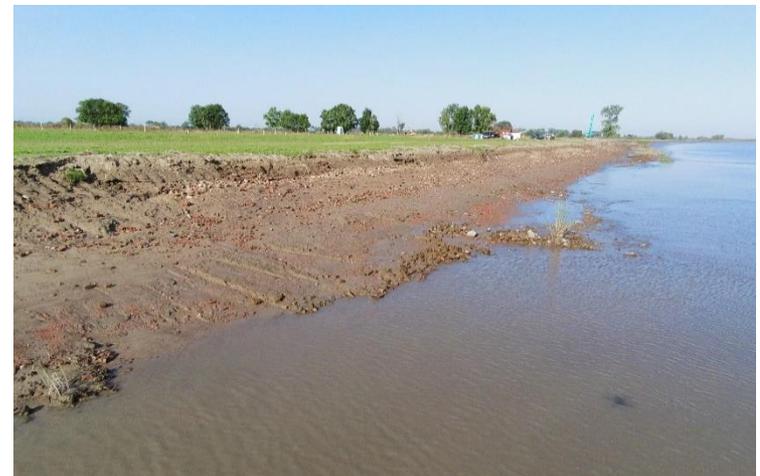
Deckwerksrückbau Asseler Sand (Kompensationsmaßnahme)

Kompensationsmaßnahme: Uferabflachung und Uferentsteinung, sowie Bau einer Schlenze.

- **Km 0,3-0,9** linkes Ufer Schwarztonnensander Nebenelbe
- **Ausführungszeit:** 2020
- **Ansprechpartner:** ABz Wedel:
astrid.roeder@wsv.bund.de
- **Bauweise:** Rückbau von ca. 640 m Deckwerk und vier teilweise verfallenen Buhnen
- Uferabflachung und Uferentsteinung für die Förderung einer ästuartypischen Uferdynamik und Flachwasserbereichen, sowie der Förderung von Watt- und Röhrichtentwicklung

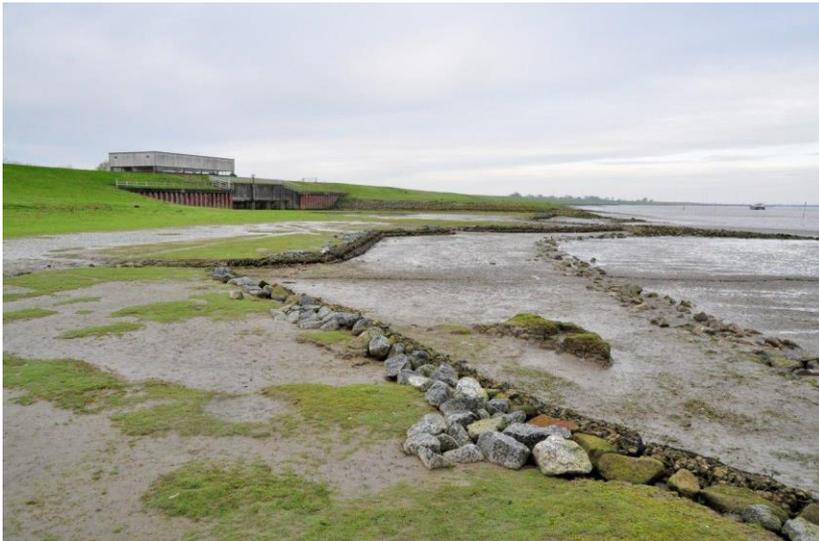
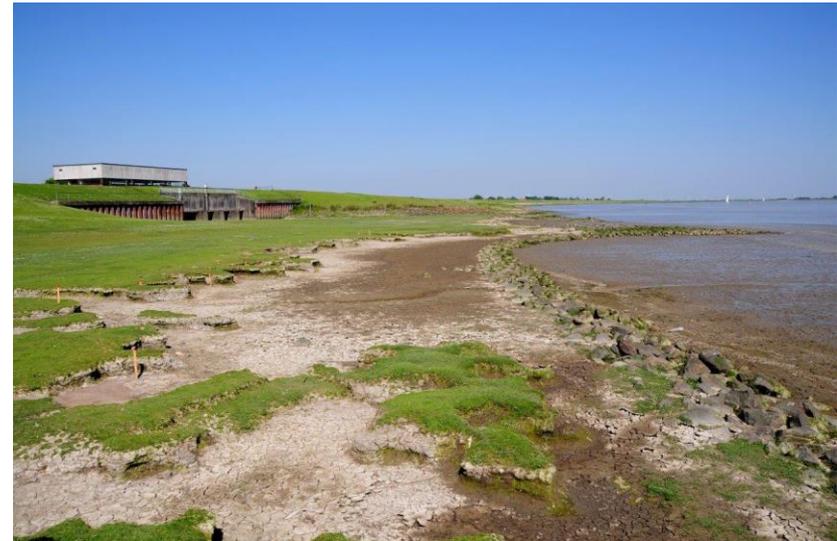
Naturnahe Uferbefestigung mit Steinwalzen bei Coldeborg

Sicherung der Erosionskante mit Steinwalzen.

- Km 27,2-27,4 linkes Ufer Ems
- **Ausführungszeit:** 9 Arbeitstage (7.-15. August 2015)
- **Ansprechpartner:** WSA Ems-Nordsee: Friedhelm.Roeloffzen@wsv.bund.de
- **Bauweise:** Steinwalzen an Deckwerkskopf. Anlass für die Maßnahme gab die Deichschaubegehung in 2014.

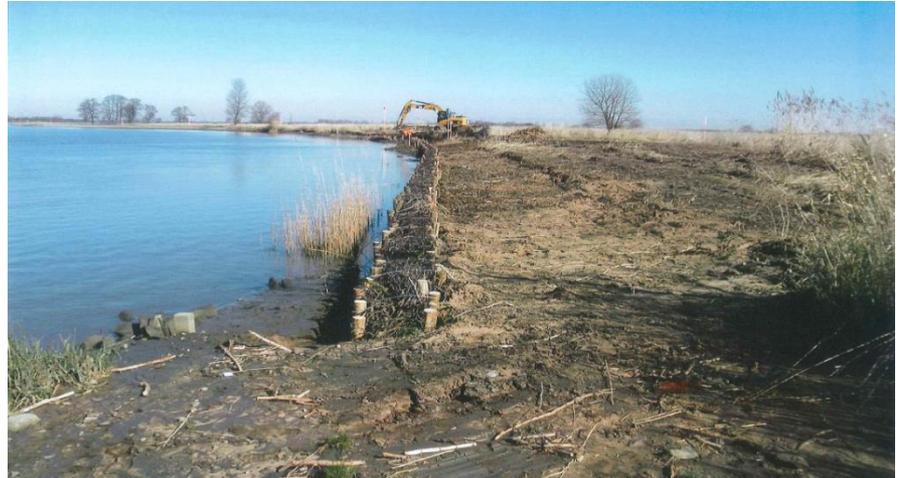
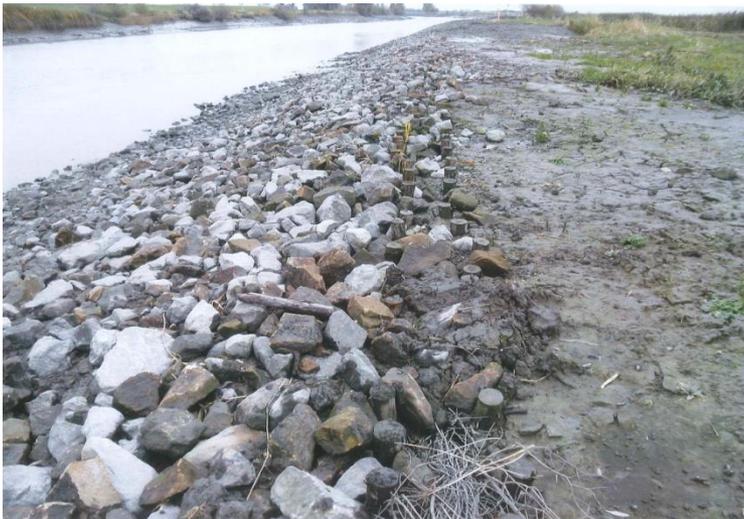
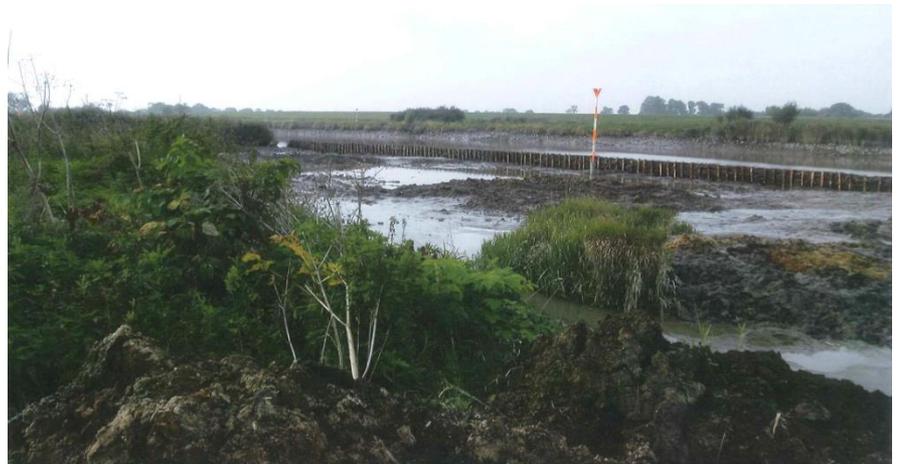
- **Km 218,3-219,8** rechtes Ufer DEK
- **Ausführungszeit:** 2010-2016
- **Ansprechpartner:** WSA Ems-Nordsee: hans-hermann.schmitz@wsv.bund.de
- **Bauweise:** Beseitigen von Erosionsschäden an der Deckwerks-BOK in der Nähe des Sommerdeichs. Die Sicherung erfolgte mit Hilfe von Lahnungsbauten in mehreren Abschnitten aus Doppelpfahlreihen mit Buschverfüllung.

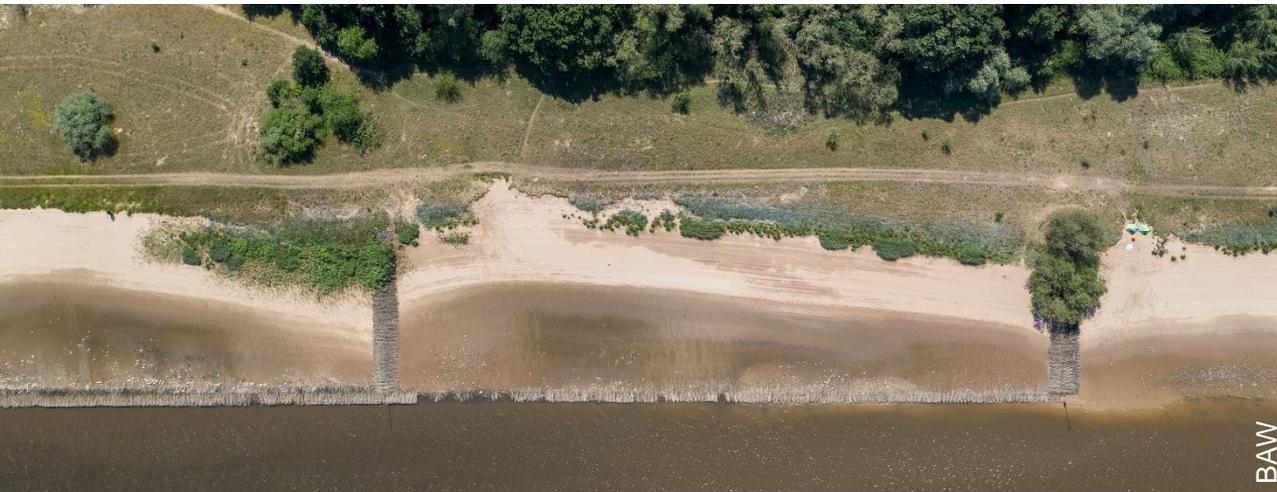
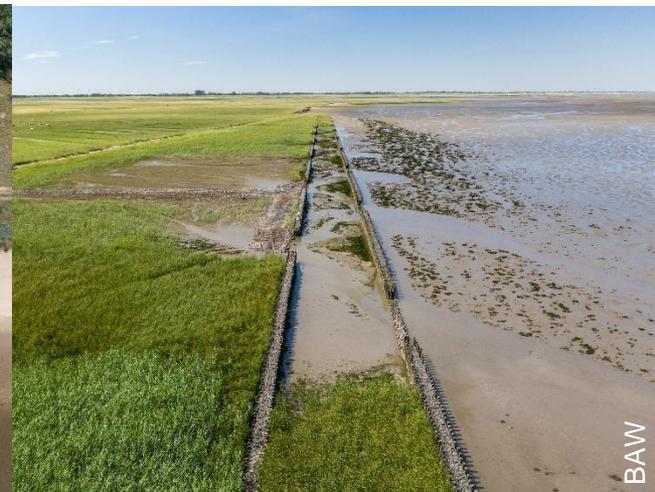
Abschnitte mit Lahnungsbauten als Erosionsschutz am Dortmund-Ems-Kanal.
