#### Inhalt

- 1. Zonierung von Uferböschungen, Zonierung in der Versuchsstrecke
- 2. Methodik vegetationskundliches Monitoring
- 3. Eingebrachte und spontan eingewanderte Pflanzen als Uferschutz
- 4. Einschätzung der ökologischen Wirksamkeit aus vegetationskundlicher Sicht

## Einschätzung der ökologischen Wirksamkeit aus vegetationskundlicher Sicht

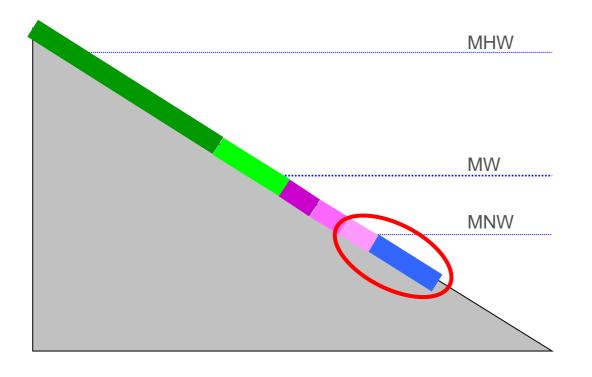
Aquatische Zone und Zone der einjährigen Uferfluren sind ohne Arten, die zur Ufersicherung geeignet sind

In den einjährigen Uferfluren gibt es viele hochspezialisierte Arten, die nur in diesem Lebensraum vorkommen

hohe Bedeutung für die biologische Vielfalt

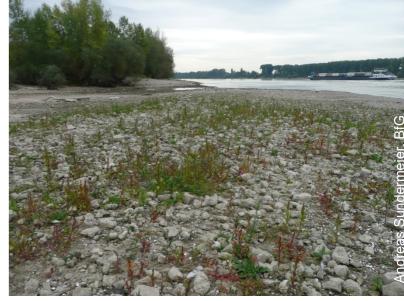
Einjährige Uferflur bei ausgeprägtem Niedrigwasser im NSG Kühkopf

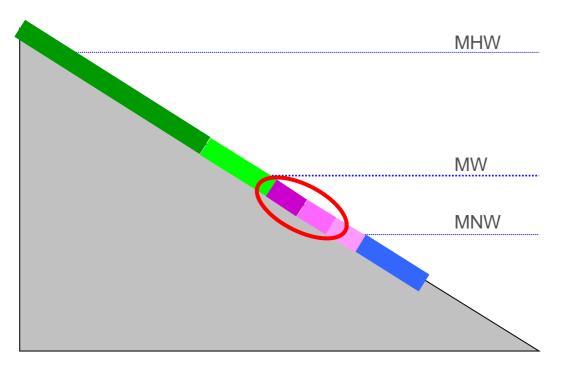
Niedrigwüchsige Flutrasen, Seggenriede und Röhricht

Arten aus dieser Zone, die in der Versuchsstrecke eingesetzt wurden (Auswahl):

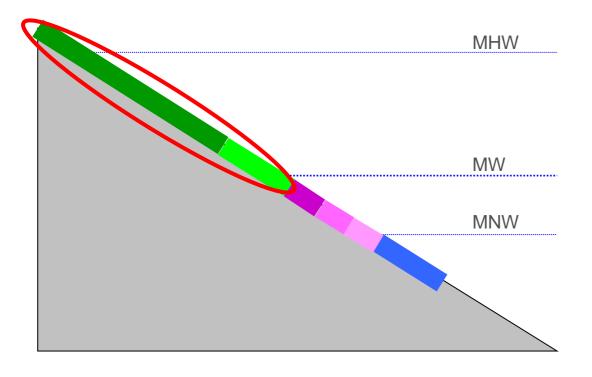
#### Weichholzzone

In der Versuchsstrecke eingesetzt: vor allem Silber- und Purpur-Weide

Austrieb aus Ästen und Zweigen als Anpassung an den extremen Lebensraum (vegetative Vermehrung)

Verwendung für Faschinen, Spreitlagen, Setzstangen

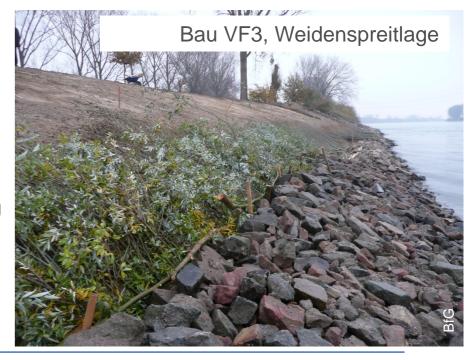
#### Bauweisen ohne Zonierung

- VF4 Kiesüberschüttung
- VF5 obere Böschungszone, Steinmatratzen
- VF6 Alginat mit Nassansaat
- VF8 Steinwall
- VF9 Uferentsteinung

Erwartung, dass sich die Zonierung über die spontane Entwicklung (Sukzession) einstellt

keine Röhrichtzone bepflanzt, Arten der Weichholzzone auch in die Hartholzzone eingebracht

- in der Röhrichtzone ist eine Fußsicherung aus Wasserbausteinen notwendig
- flächige Ufersicherung mit austriebsfähigem Material über die gesamte Böschung
- Gehölze der Hartholzzone nicht vegetativ zu vermehren und damit für Spreitlagen ungeeignet

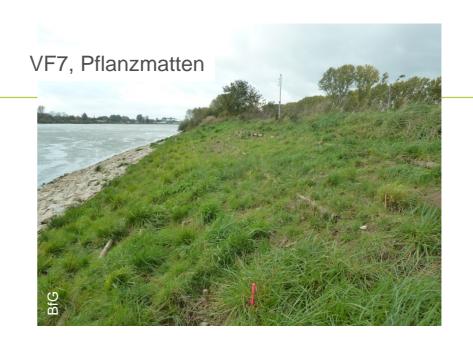
#### zonierte Bauweisen

durch Berücksichtigung der Überflutungstoleranz von Arten beim Anpflanzen

- VF1 begrünte Steinschüttung
- VF5 Röhrichtgabionen
- VF7 Pflanzmatten

#### Realisierung der Zonen in den Versuchsfeldern

Röhricht- und/oder Weichholzzone breiter als unter naturnahen Verhältnissen und höher auf der Böschung

- zu erwartende hydraulische Belastung
- 1:1 Umsetzung der naturnahen Verhältnisse nur mit enormen Planungs-, Vermessungs- und Bauaufwand
- Röhricht- und Weichholzzone auf der steilen Böschung sehr schmal Weichholzzone mit 2 -2,5 m Böschungslänge bei Neigung 1:3
- Abmessungen von Bauelementen

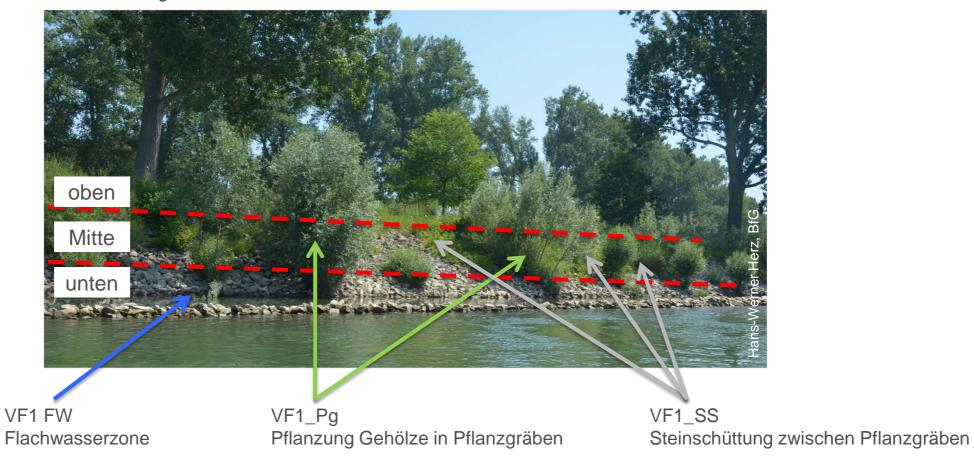
Vorgehen bei kombinierten Bauweisen oder mehreren Bauweisen je Versuchsfeld Beispiel VF1, begrünte Steinschüttung

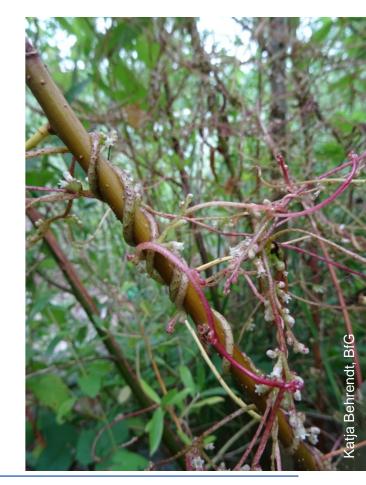
Welche eingebrachten Pflanzen haben sich zur Ufersicherung bewährt /nicht bewährt?

- Gehölze der Hartholzzone in den Heckenlagen unter seltener Überflutung spontan: Hartriegel in VF9
- alle Weidenarten unabhängig von Einbauart und Zone auf der Böschung
- Absterben von Neuaustrieben nach Rückschnitt
  Ursache: Einstau / Trockenkeit und Befall durch Pappel-Seide
  keine spontane Vermehrung zum Schließen der entstandenen Lücken

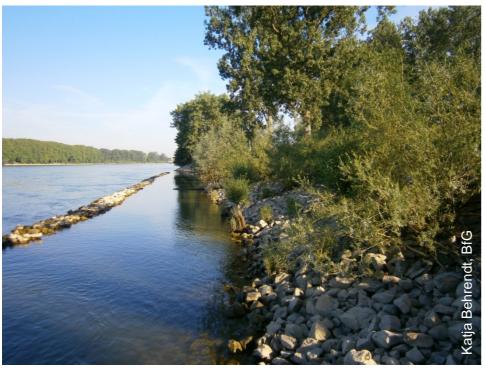
Die Flachwasserzone (VF1) als typischer Lebensraum

Wellenschutz fördert Wasserpflanzen und Röhrichtinitiale es kommen typische Wasserpflanzen des Rheins vor

sonst keine Wasserpflanzen in der Versuchsstrecke und der Referenz

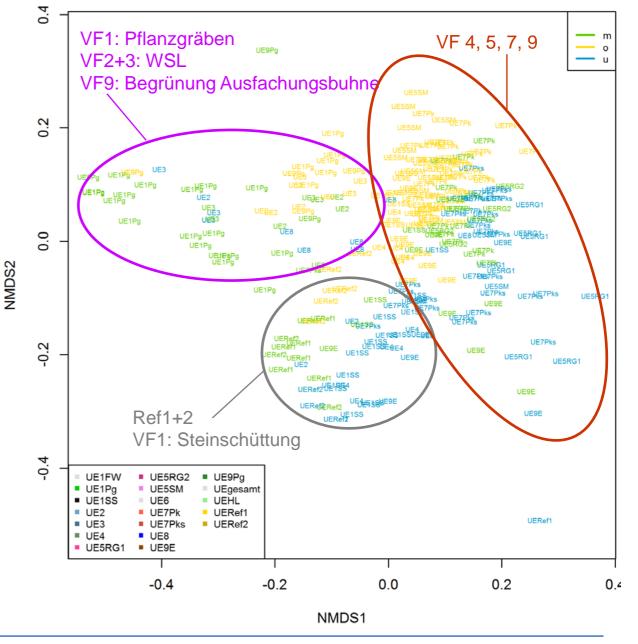
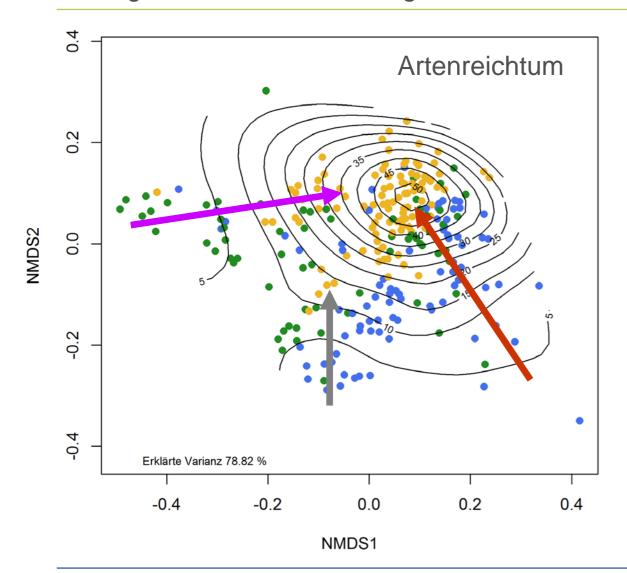
Gesamtdatensatz: Floristische Ähnlichkeit der Versuchsfelder im Monitoringzeitraum 2012 - 2016

Differenzierung
je nach Lage auf der Böschung
unten - mitte - oben

Differenzierung nach Bewuchs steingeprägt gehölzreich gehölzarm

Artenzahl mit zunehmender Höhenlage auf der Böschung zunehmend

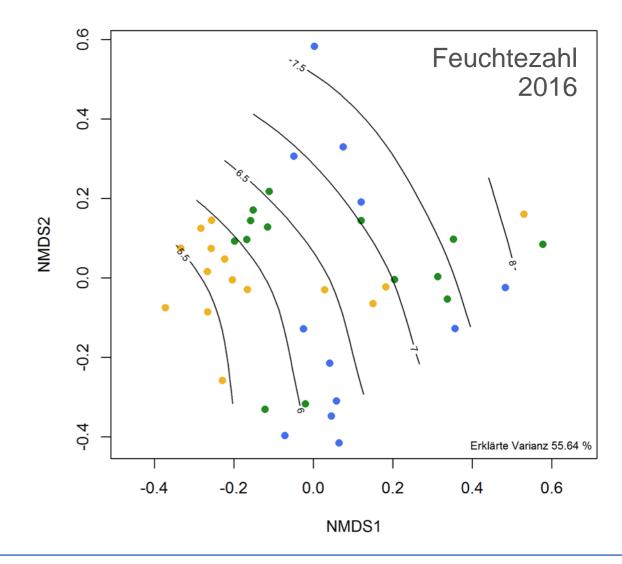
Zonierung auf der Böschung anhand der berechneten Feuchte-Zeigerwerte

Böschungslage unten - mitte - oben
