# **Untersuchungen zu alternativen, technisch- biologischen Ufersicherungen an Binnenwasser- straßen**

**Dipl.-Ing. Petra Fleischer  
Dr.-Ing. Renald Soyeaux**

**Bundesanstalt für Wasserbau  
Karlsruhe**

*Fachtagung „Revitalisierung degradierter Ufer des Rheins“ 7. und 8.2.2007*

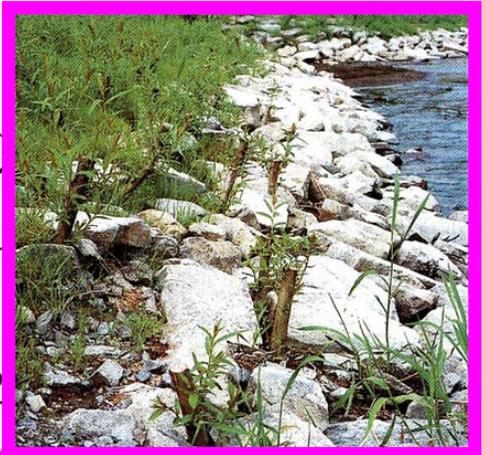
#### Faschine

**Kurzbeschreibung**

**Schemaskizze**

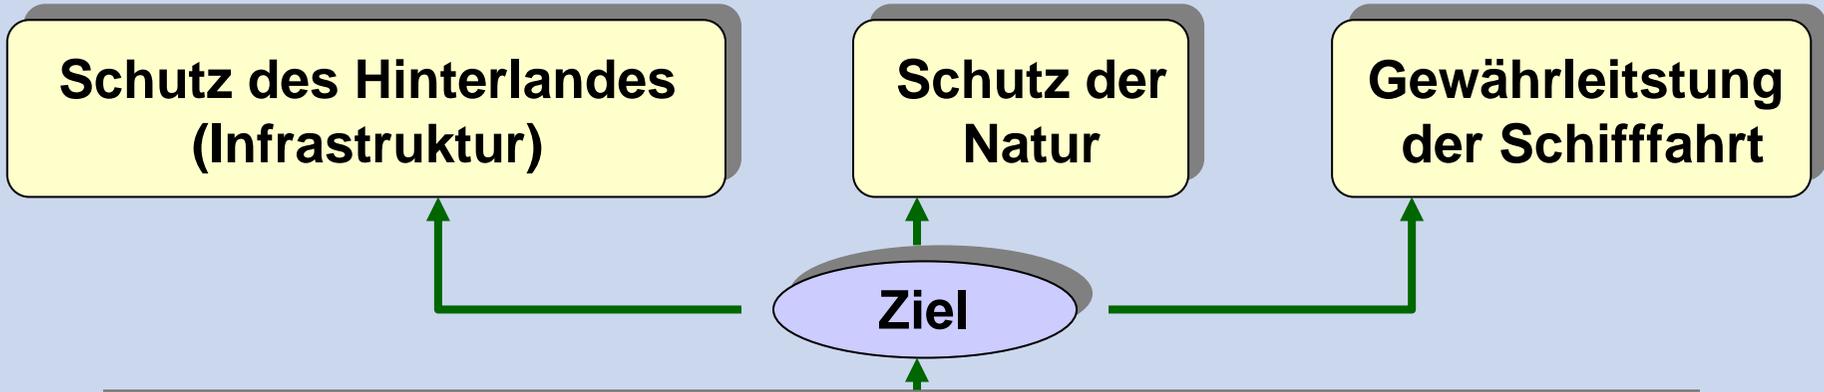
**technisch-biologisch**

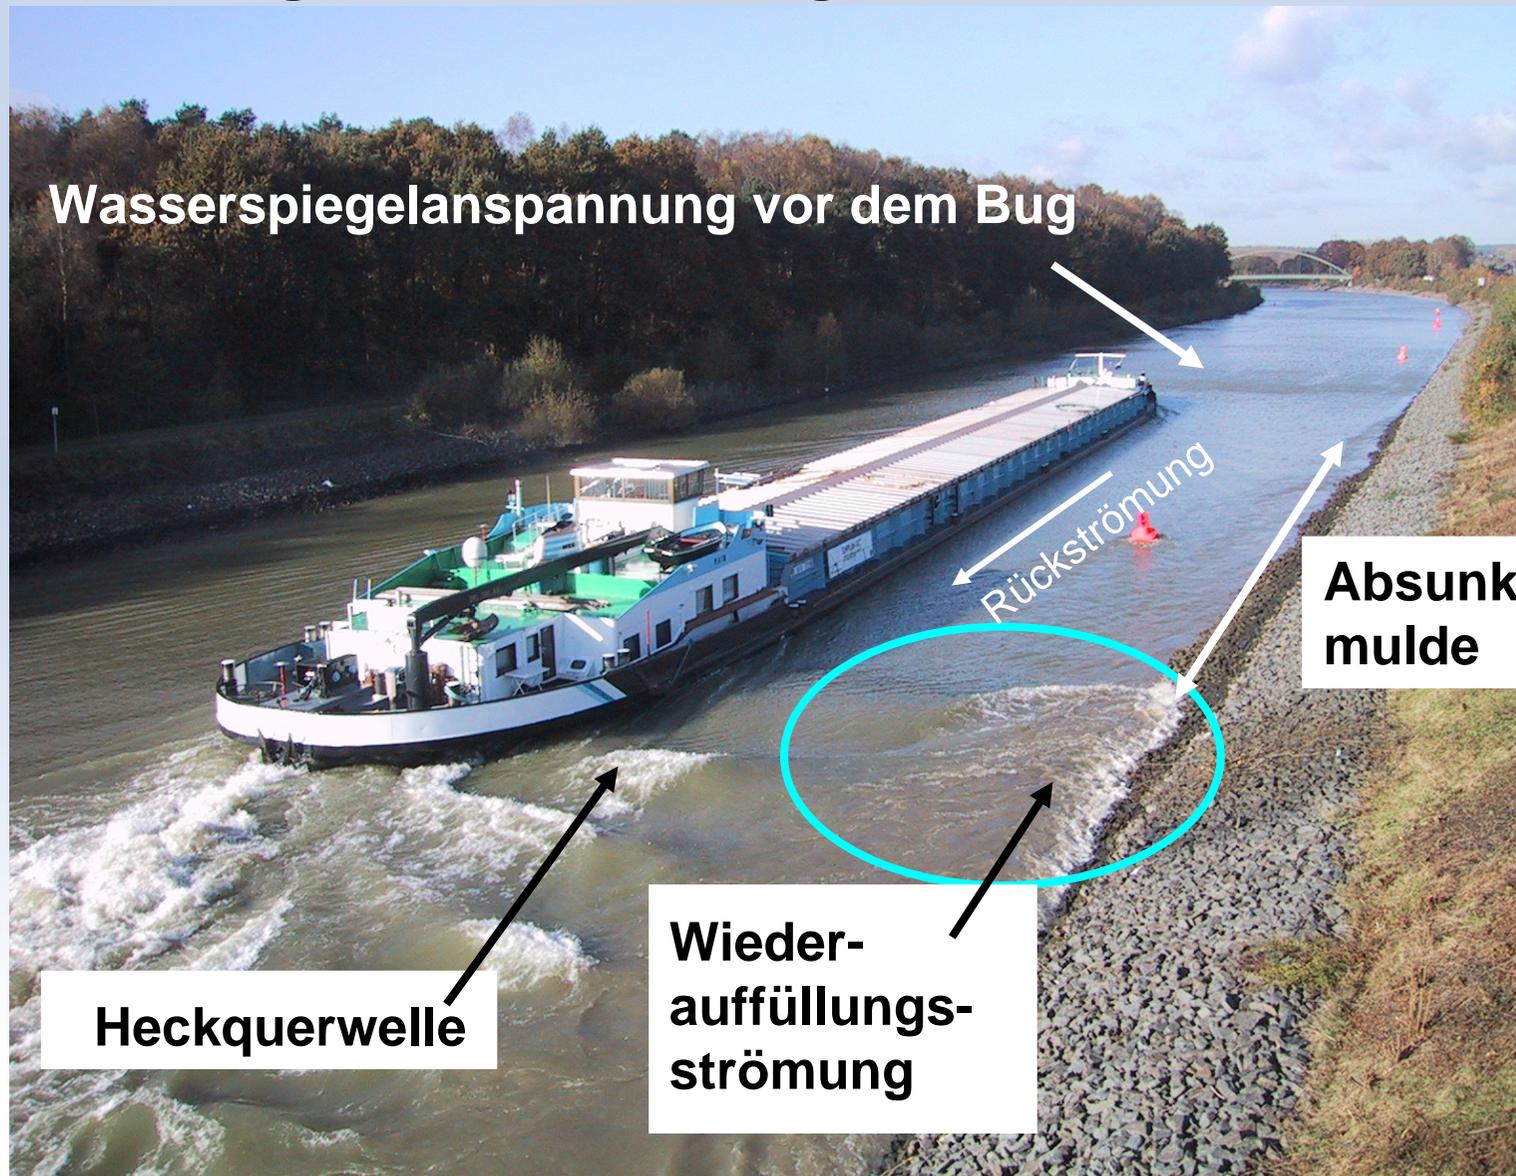
# Messung der Wasserspiegelveränderung am Ufer

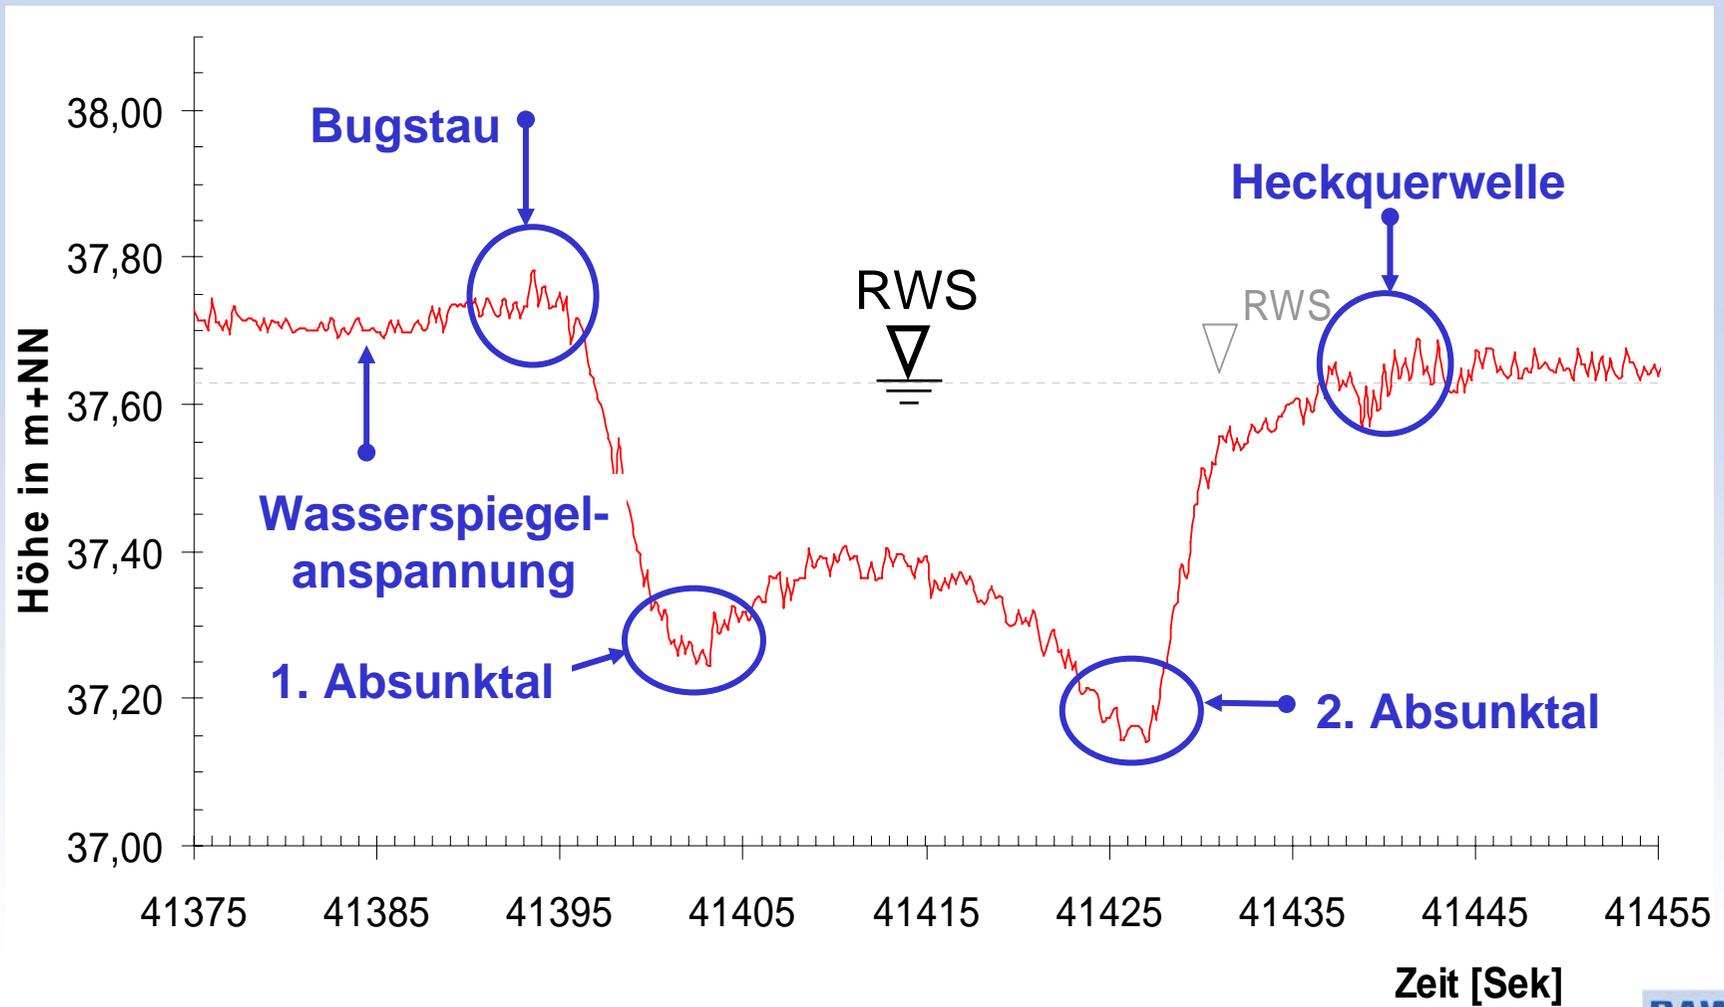
## Beispiel: Gemessene Wasserspiegelauslenkung am Dortmund-Ems-Kanal (2002)

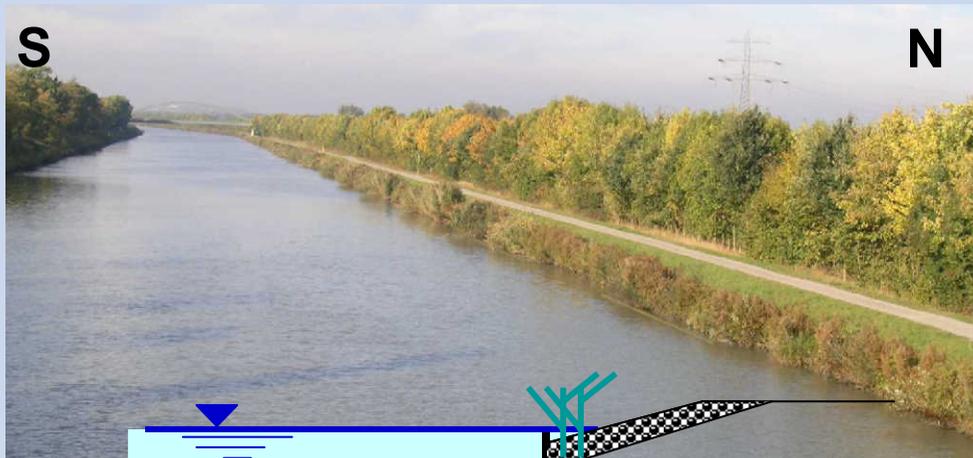
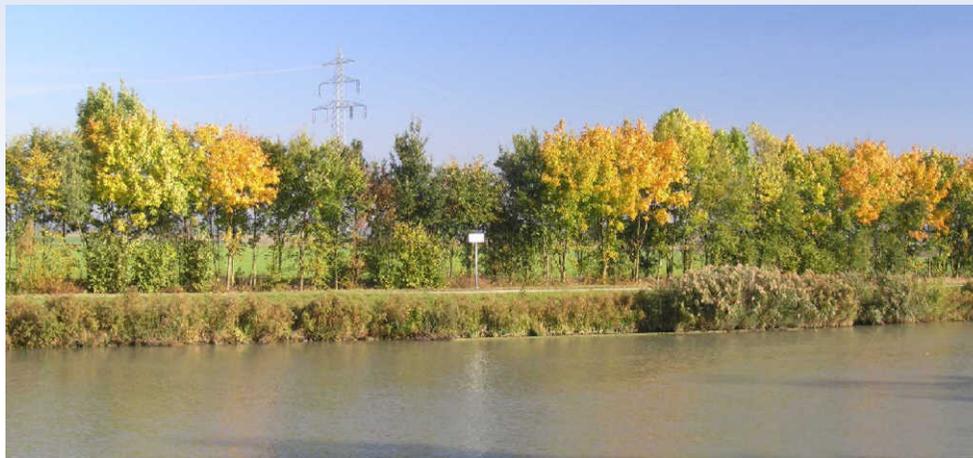
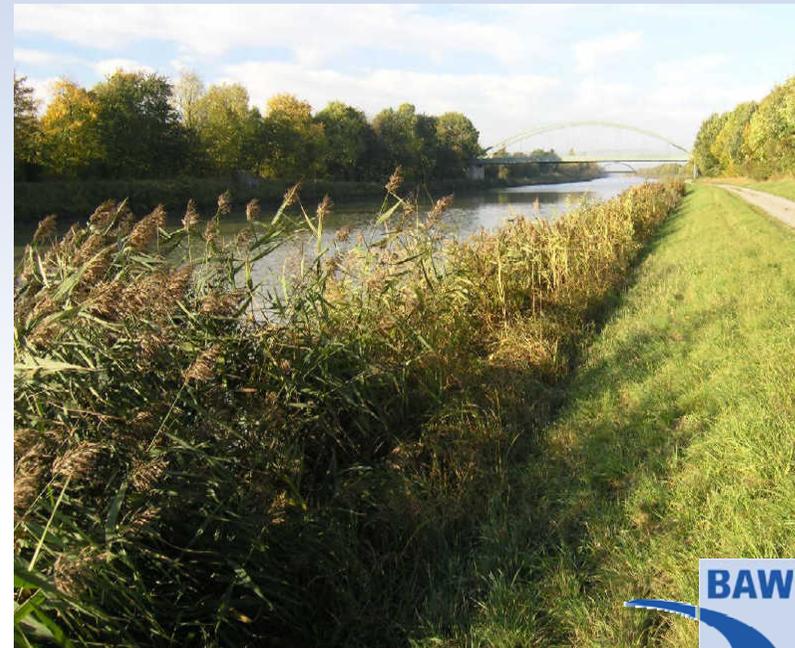
# Beispiel 1: *Mittellandkanal Haimar*

**MLK (km 189,5 bis km 190,0)  
WSA Braunschweig**

## **KRT-Profil:**

**Spundwand, anschließend  
Böschung mit verschiedenen  
Sicherungen,  
Alginat und Initialbepflanzung**

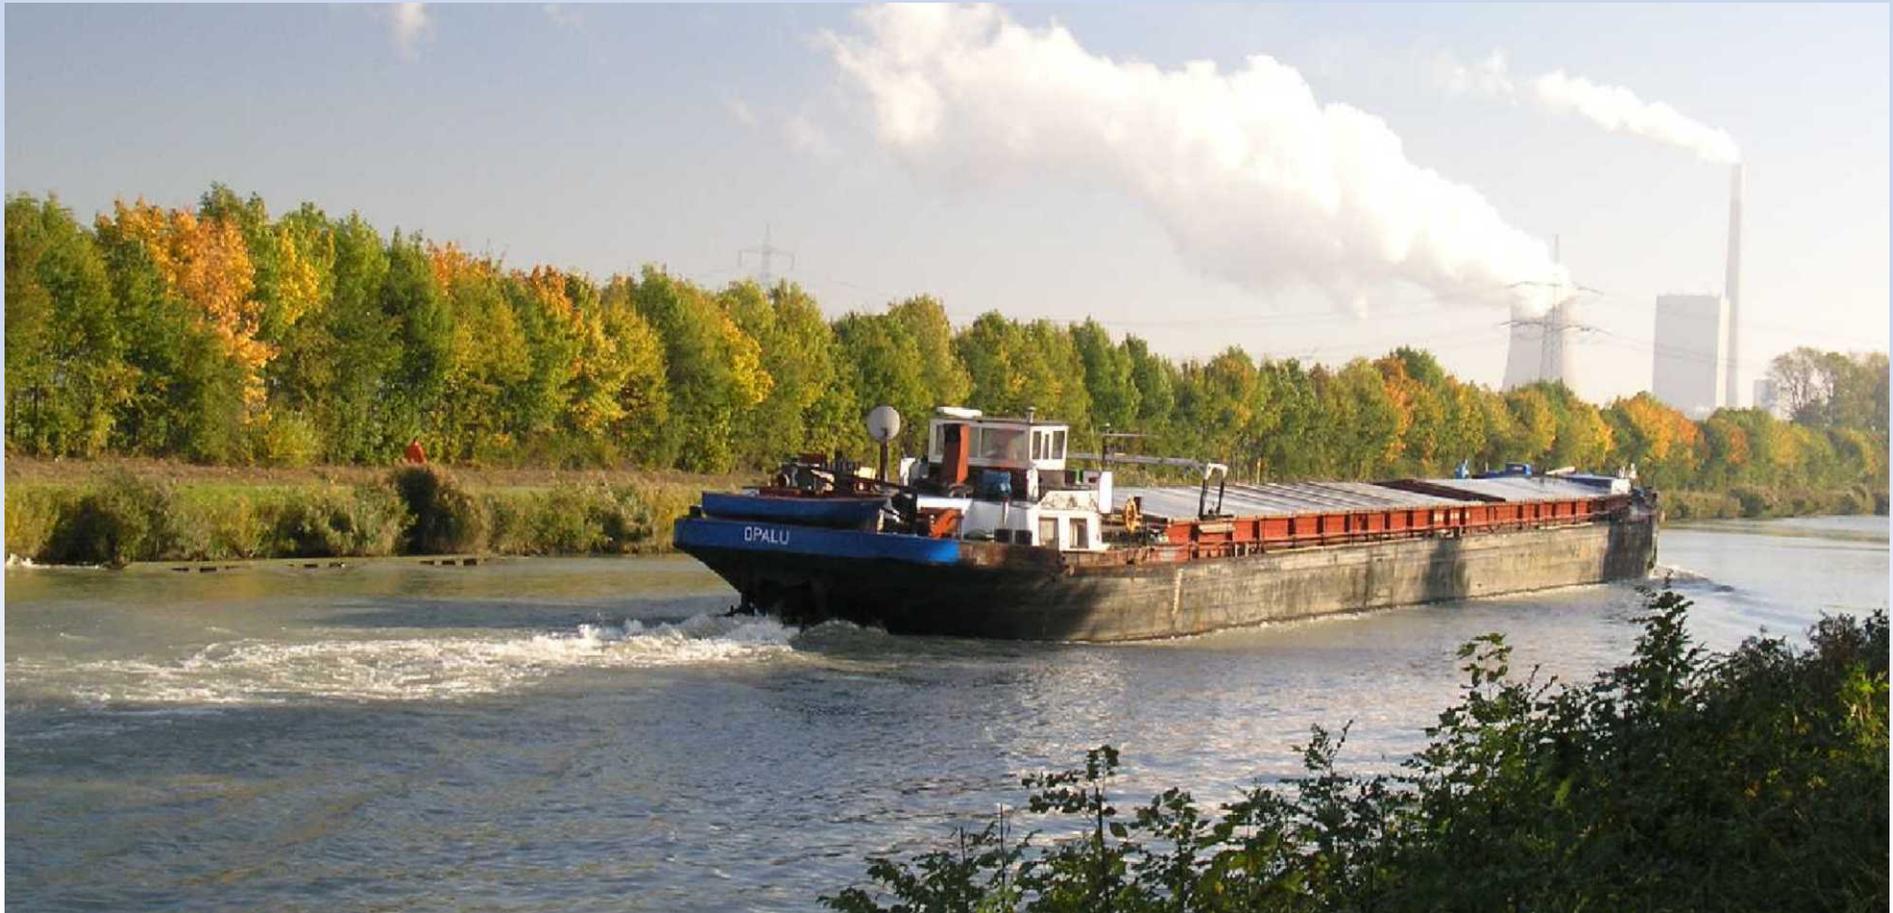
**Schiffspassage** Europaschiff (80 x 9,5 x 2,5 m) leer

**50 bis 70 Schiffe pro Tag**

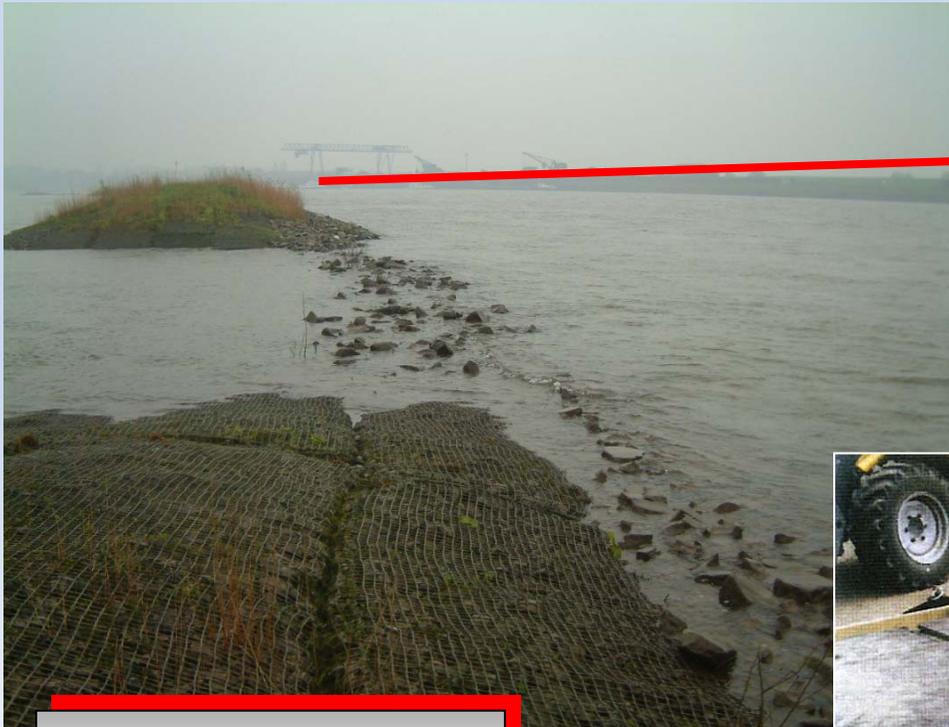
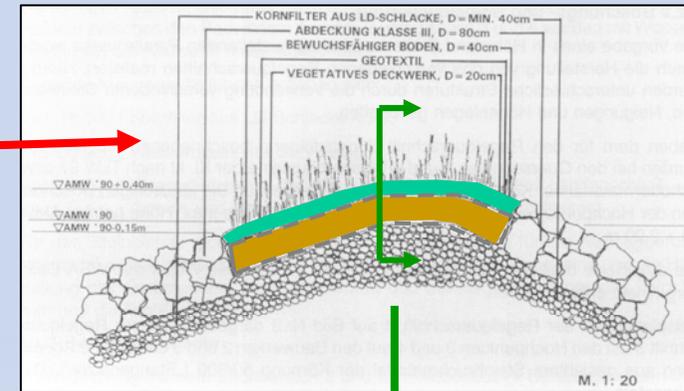
## Bauprinzip

**Vegetationsmatten  
Initialbepflanzung**

**Einzelelemente 6 x 2 m  
Metallhüttenschlacke (Kl.0)/ Lava-  
granulat (2/8) in Kunststoffnetzen  
Kokosvliese**

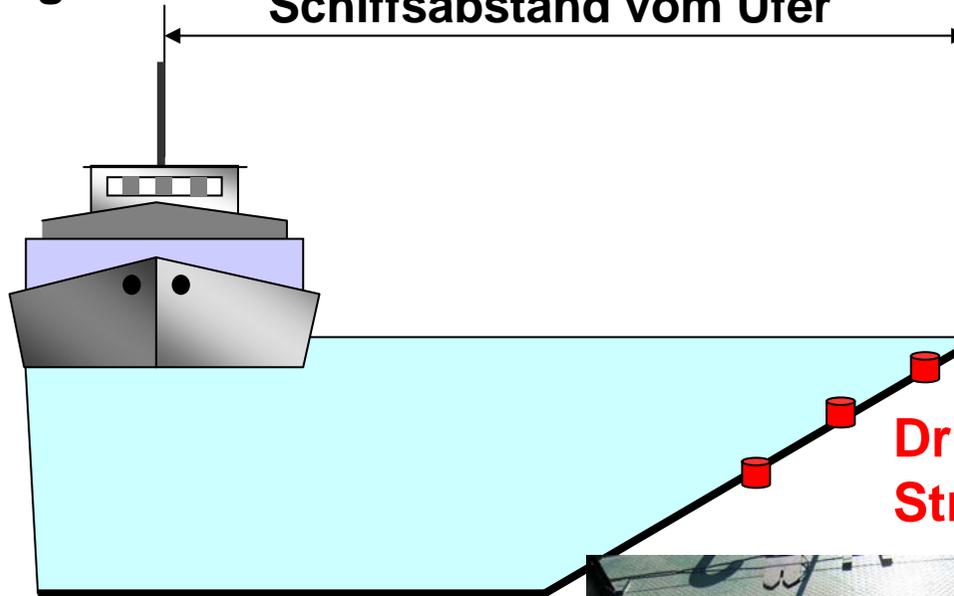
# Beispiel: Messung der hydraulischen Belastung

Schiffs-  
geschwindig-  
keit

Schiffsabstand vom Ufer

RADAR

Druckmessdosen  
Strömungsmesssonden

Registrierung der Schiffe  
an nächstliegender Schleuse

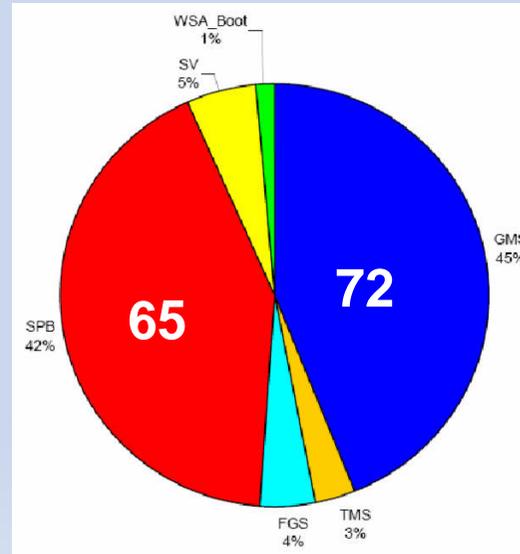
## Flottenstruktur

153 Schiffe total

- 72 Güterschiffe MS, ES, TMS
- 8 Schubverbände SV
- 65 Sportboote
- 6 Fahrgastschiffe FGS
- 2 WSA-Boote

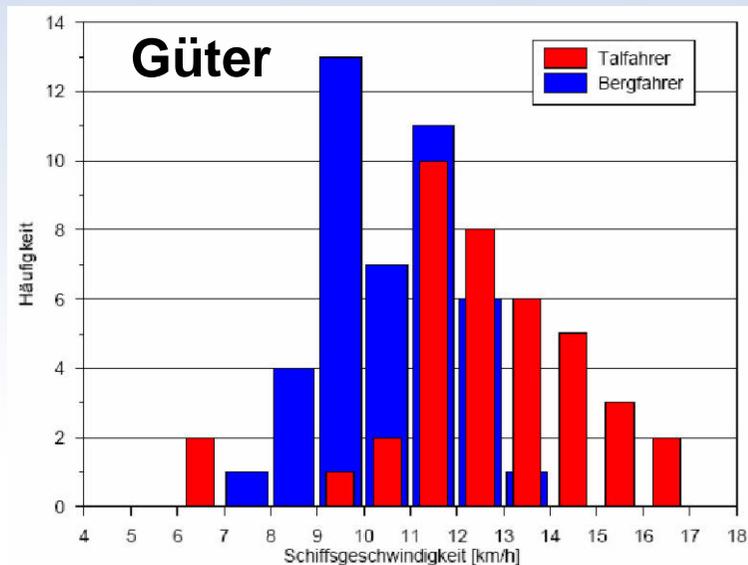
## Schiffs- geschwindigkeiten

# Versuchsstrecke Stolzenau: Erste Ergebnisse (Messung 8 Tage)
